# Asbestinventarisatetest

Kleinmolenstraat 83, 3900 Pelt

Attestnummer : **20260610-000009.000**

Uitgegeven op : **10.06.2026**

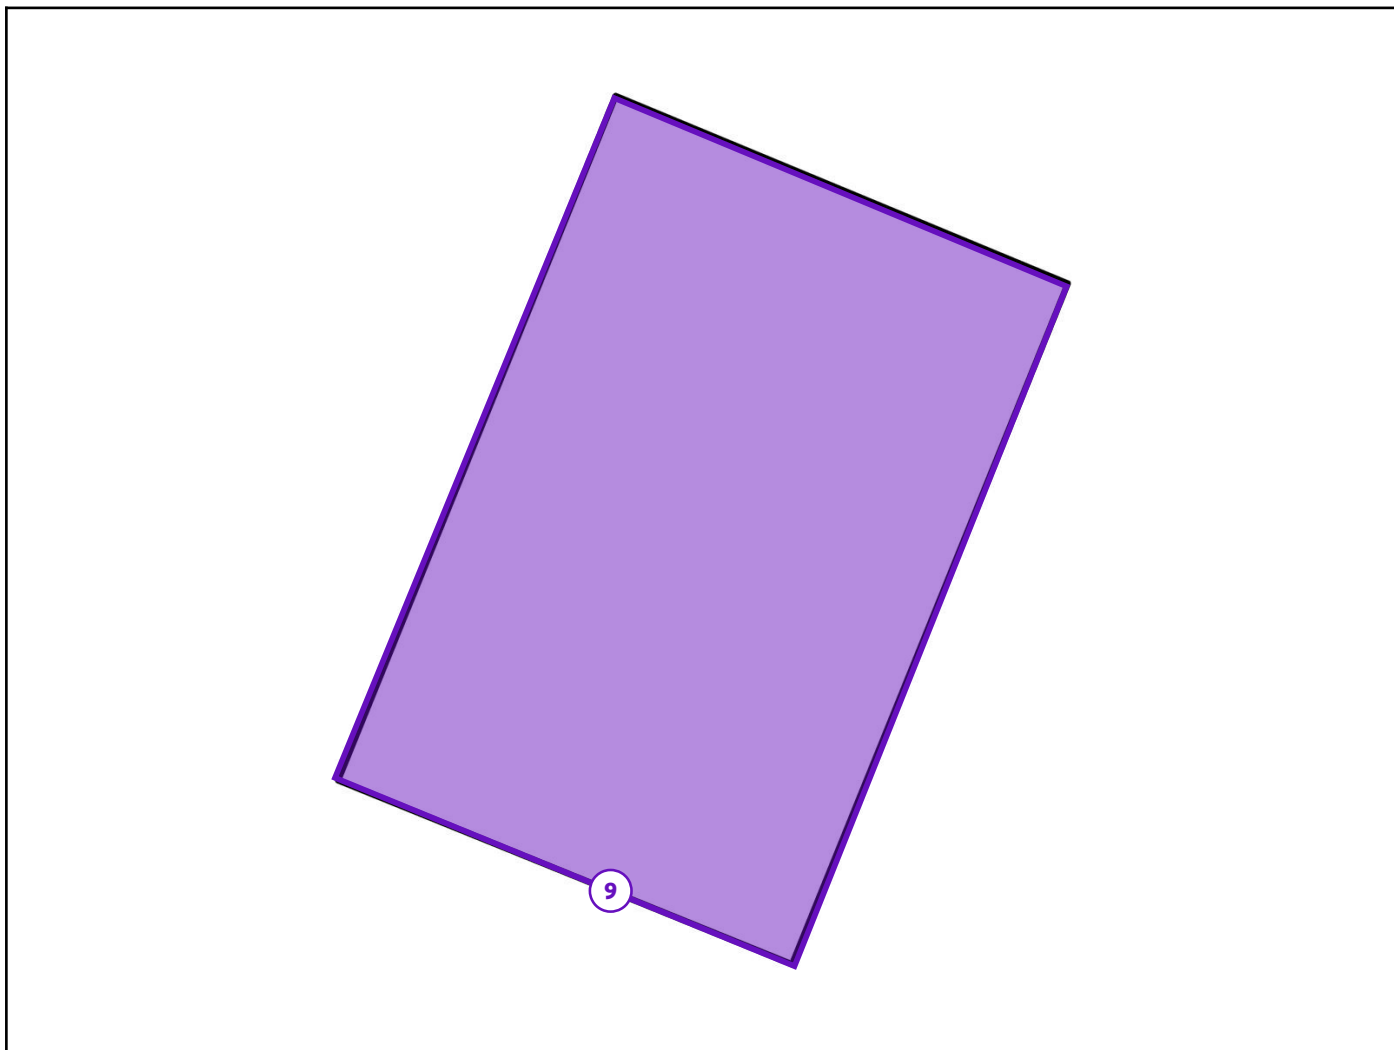
## Plan 1.1: Huis plan

| Beschrijving | Type | Actie |
|---|---|---|
| 9. Dakpannen huis en garage | Overige ruimte of materiaal | - |

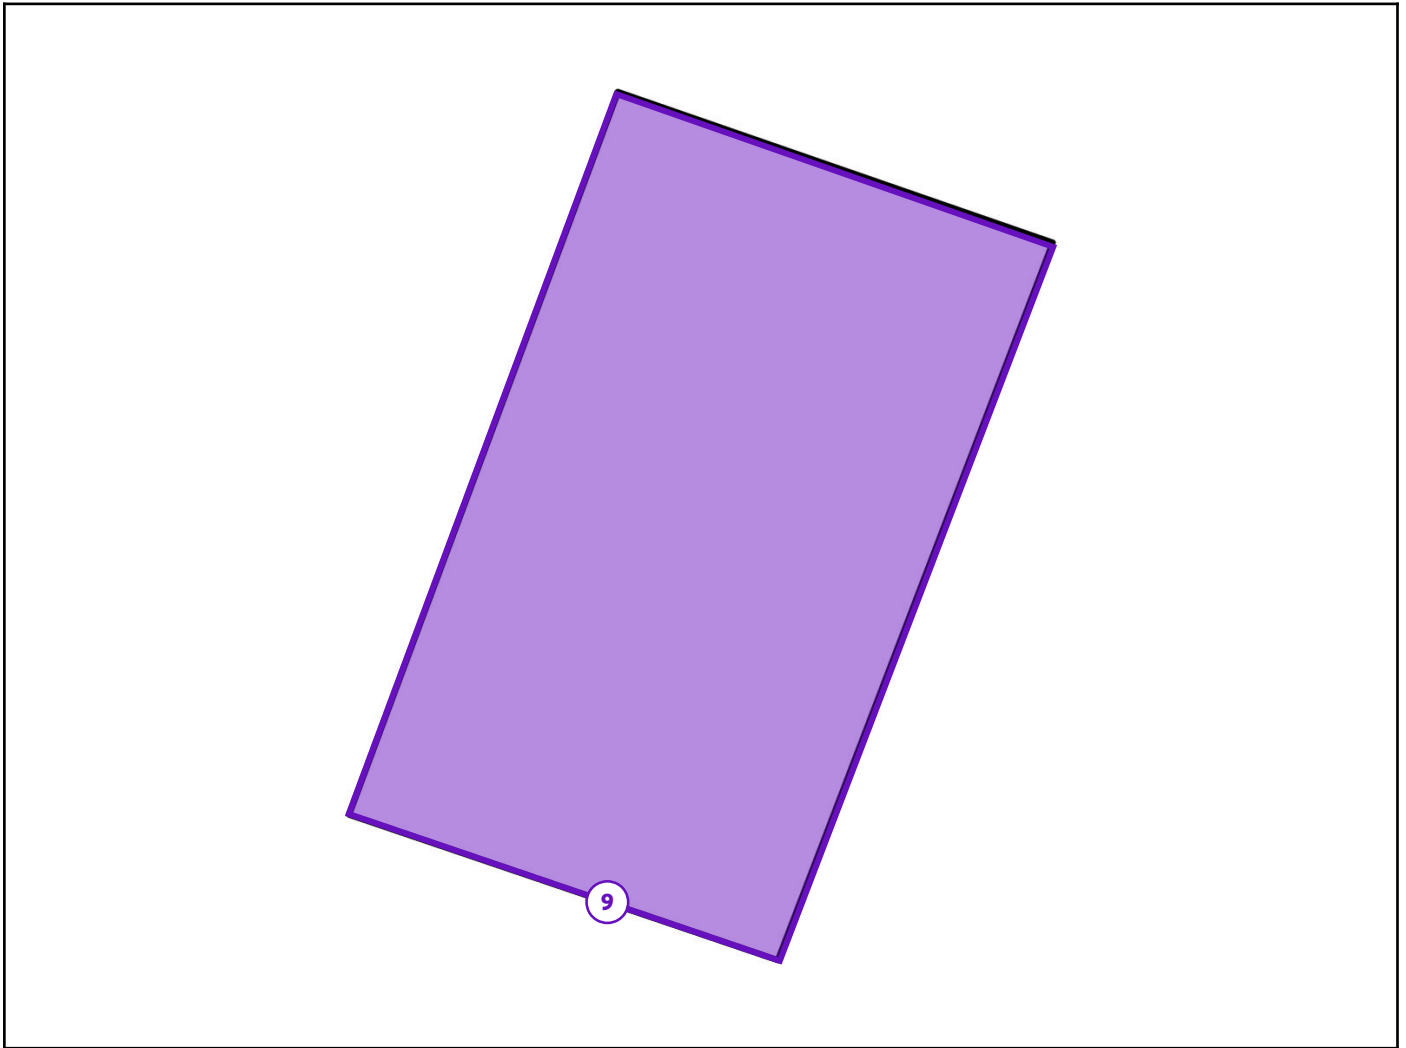
## Plan 2.1: Garage plan

| Beschrijving | Type | Actie |
|---|---|---|
| 9. Dakpannen huis en garage | Overige ruimte of materiaal | - |

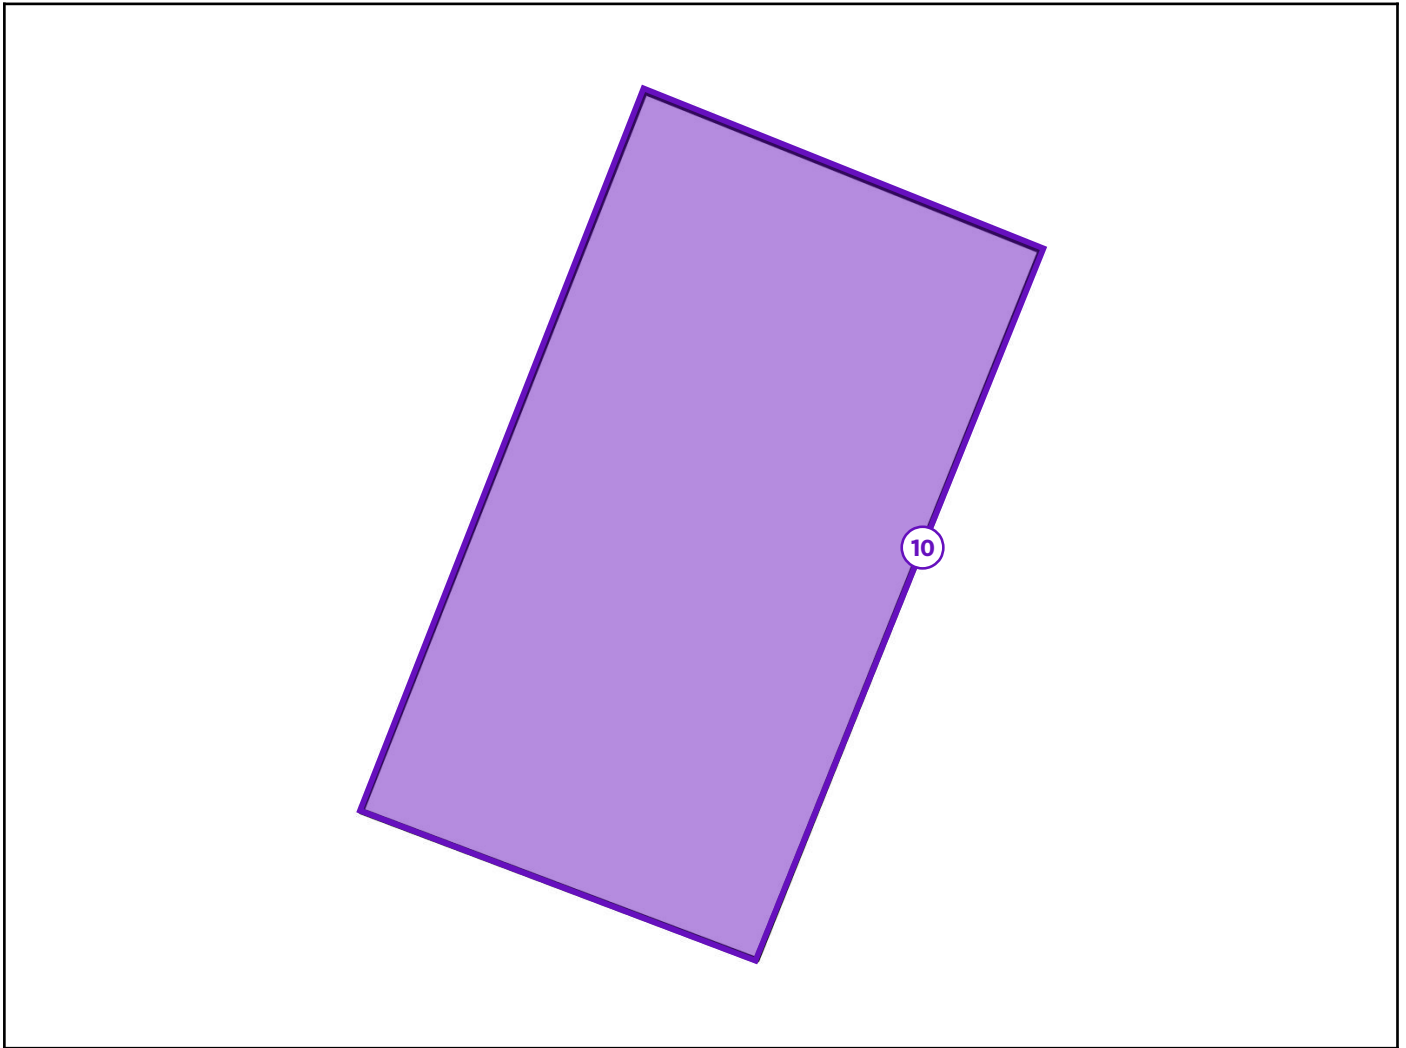
## Plan 3.1: Tuinberging plan

| Beschrijving | Type | Actie |
|---|---|---|
| 10. Aluminium golfplaten op de bijgebouwen in de tuin | Overige ruimte of materiaal | - |

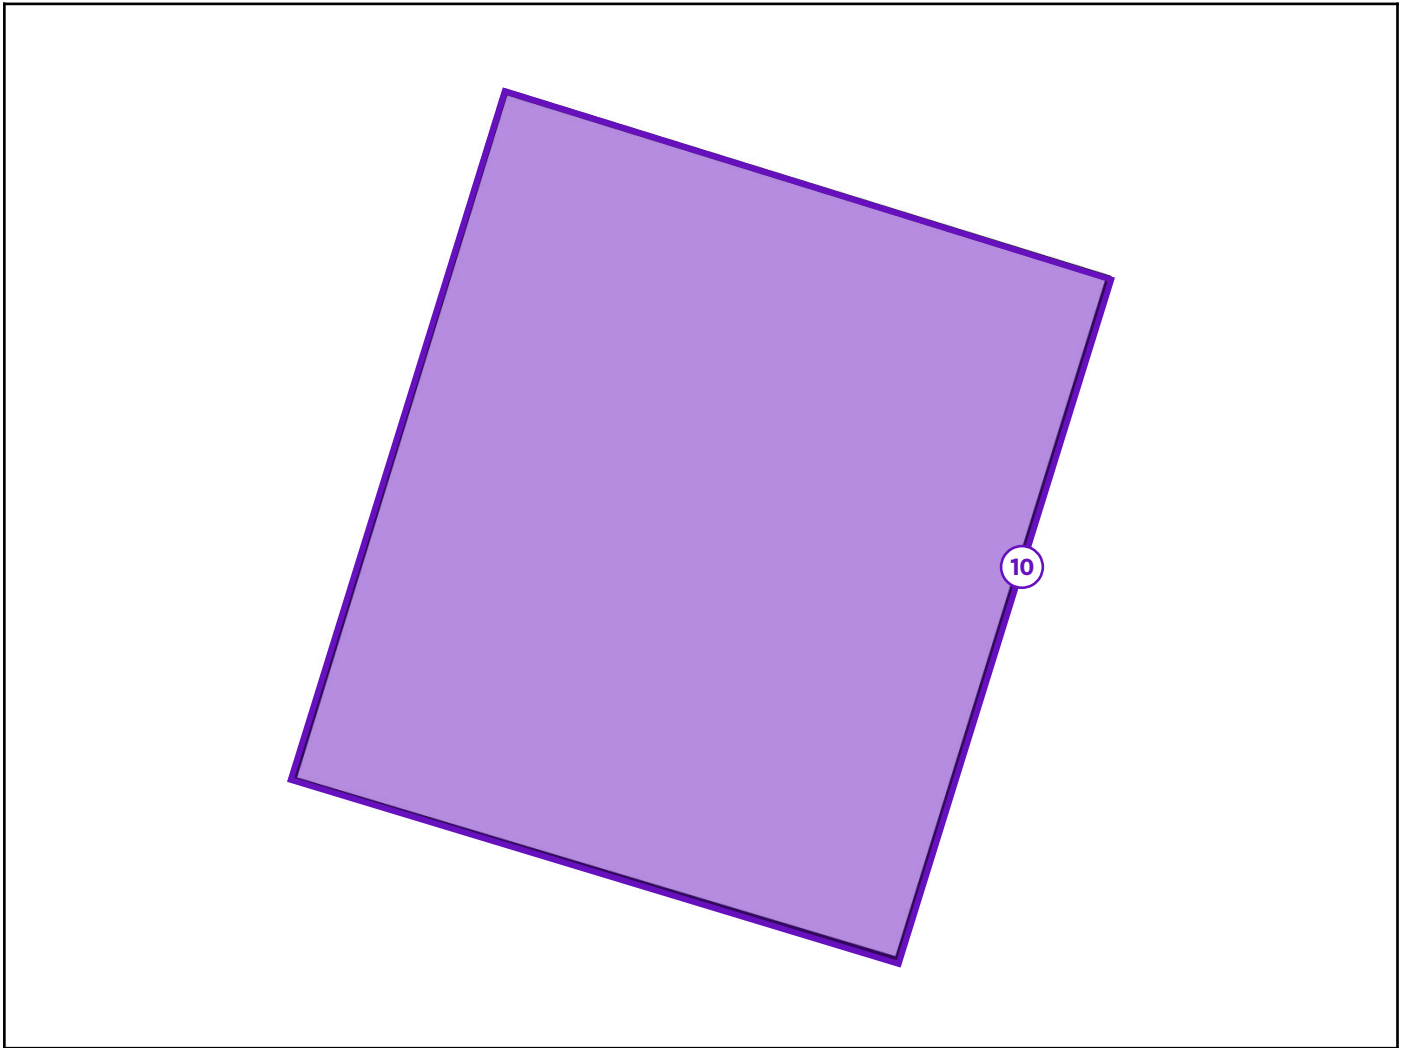
## Plan 4.1: Hondenhok plan

| Beschrijving | Type | Actie |
|---|---|---|
| 10. Aluminium golfplaten op de bijgebouwen in de tuin | Overige ruimte of materiaal | - |
