# Asbestinventarisatetest

Hospitaalstraat 3, 2850 Boom

Attestnummer : **20260828-000427.000**

Uitgegeven op : **28.08.2026**

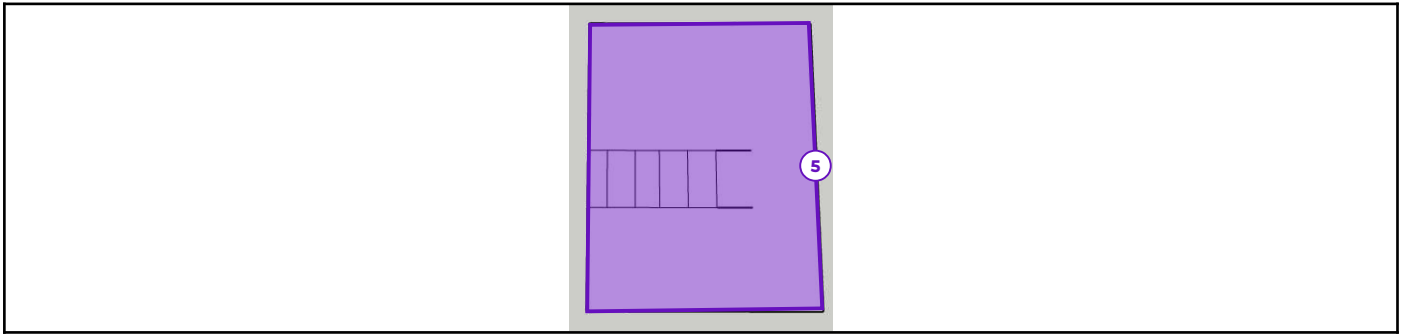
## Plan 1.5: Eerste verdiep kopie

| Beschrijving | Type | Actie |
|---|---|---|
| 5. Plafonds bestaande uit voorzetpanelen | Overige ruimte of materiaal | - |
