# Asbestinventarisatetest

Boomkwekerijstraat 173, 1601 Sint-Pieters-Leeuw

Attestnummer : 20240605-000185.000

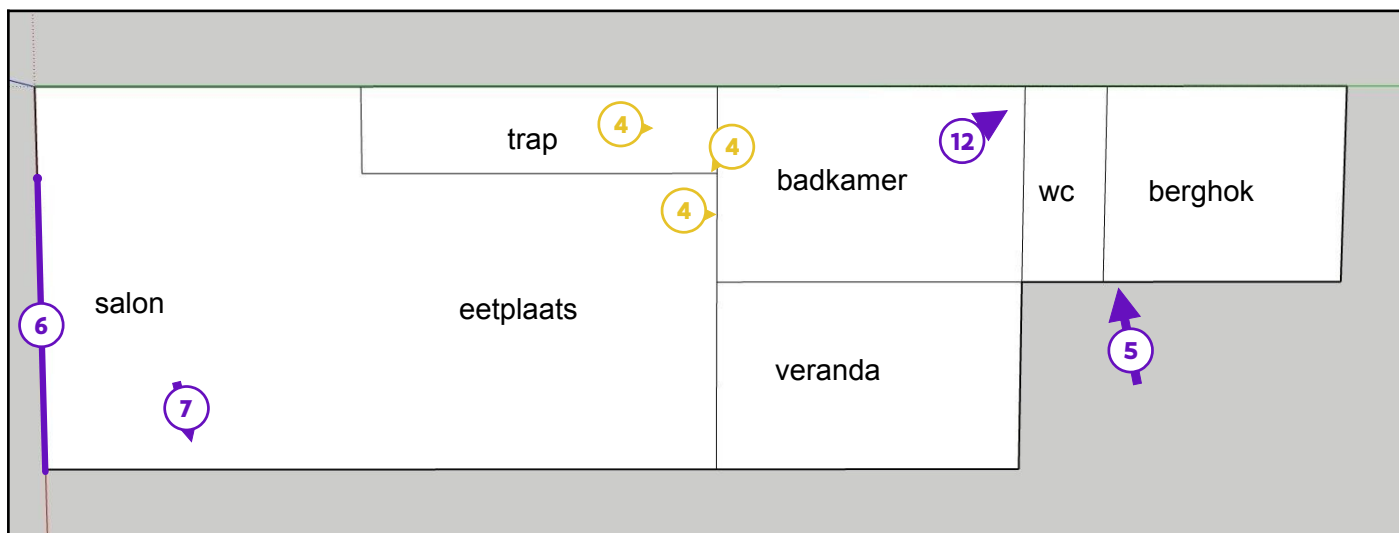
## Plan 1.2: gelijkvloers

Beschrijving	Type	Actie
4. elektrische infrastructuur bakeliet	Asbestmateriaal	Zorgvuldig beheren
5. berghok achterkant woning	Beperking	-
6. faiencelijm tegels voorgevel	Advies	-
7. koord gaskachel	Advies	-
12. gaskachel badkamer	Advies	-

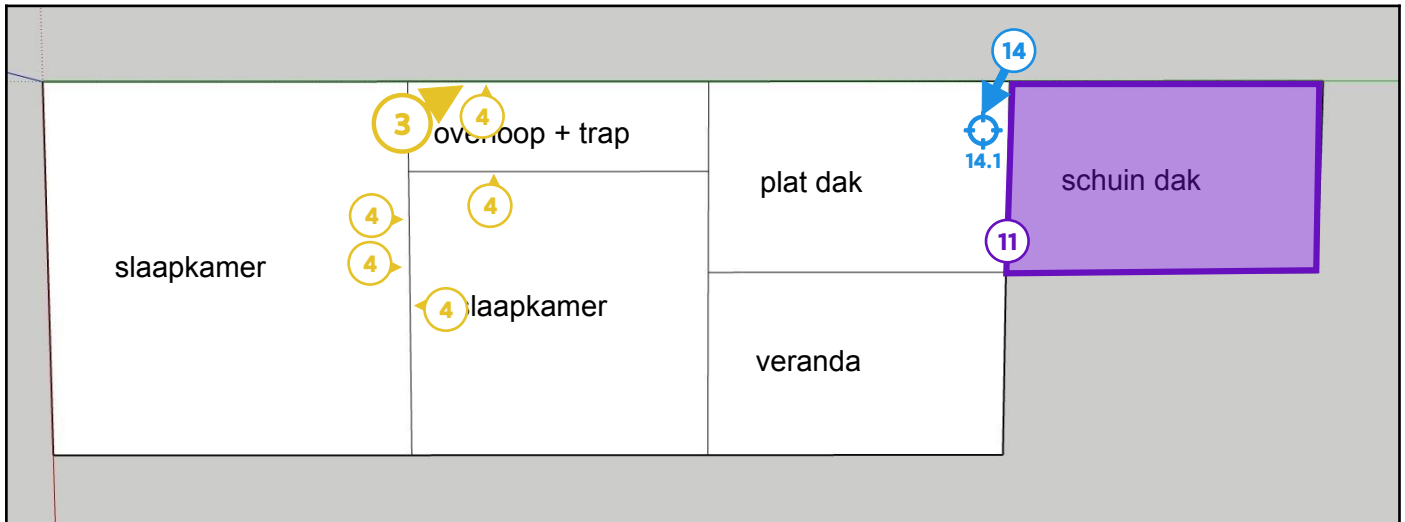
## Plan 1.3: eerste verdieping

Beschrijving	Type	Actie
3. massal plaat eerste verdieping	Asbestmateriaal	Zorgvuldig beheren
4. elektrische infrastructuur bakeliet	Asbestmateriaal	Zorgvuldig beheren
11. hellend dak berghok	Advies	-
14. teerlaag rond schouw	Geen asbest	-
14.1 Code: 8266931	Puntmonster	-

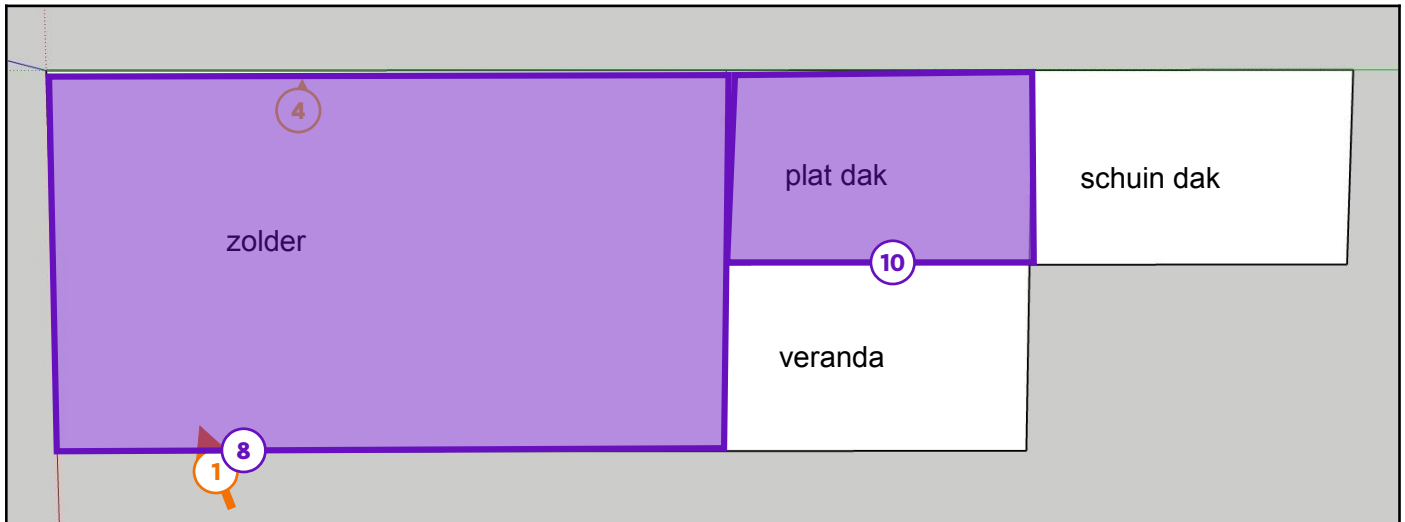
## Plan 1.4: zolderverdieping

Beschrijving	Type	Actie
1. rookgaskanalen	Asbestmateriaal	Verwijderen
4. elektrische infrastructuur bakeliet	Asbestmateriaal	Zorgvuldig beheren
8. hellend dak woning	Advies	-
10. onderliggende lagen roofing plat dak	Advies	-

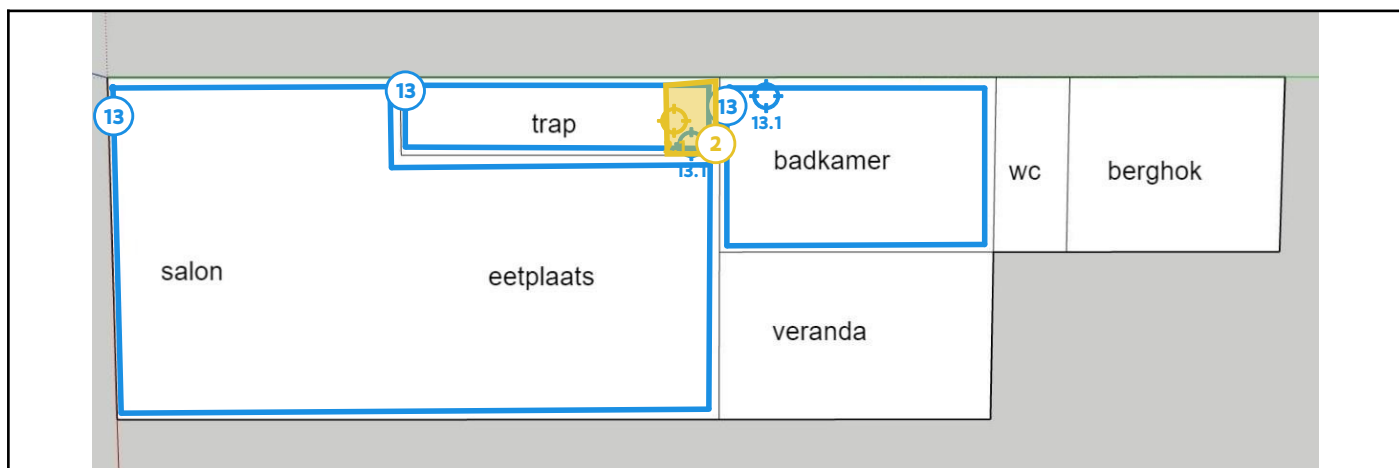
## Plan 1.5: gelijkvloers

Beschrijving	Type	Actie
2. pleister plafonds	Asbestmateriaal	Zorgvuldig beheren
2.1 Code: 8266930	Puntmonster	-
13. pleister muren	Geen asbest	-
13.1 Code: 8266929	Mengmonster	-

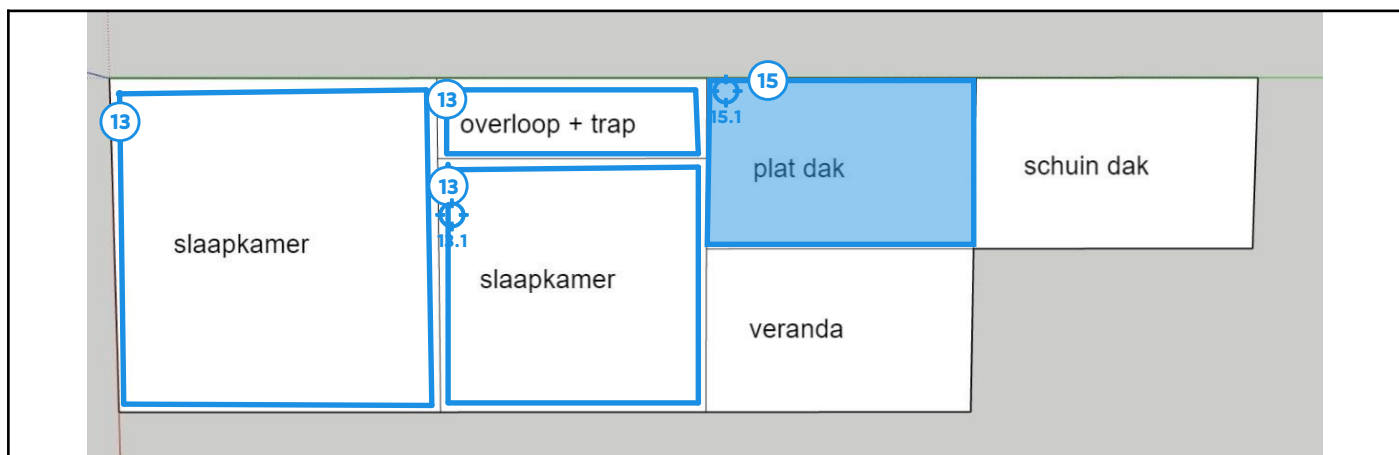
## Plan 1.6: eerste verdieping

Beschrijving	Type	Actie
13. pleister muren	Geen asbest	-
13.1 Code: 8266929	Mengmonster	-
15. roofing plat dak	Geen asbest	-
15.1 Code: 8266928	Puntmonster	-

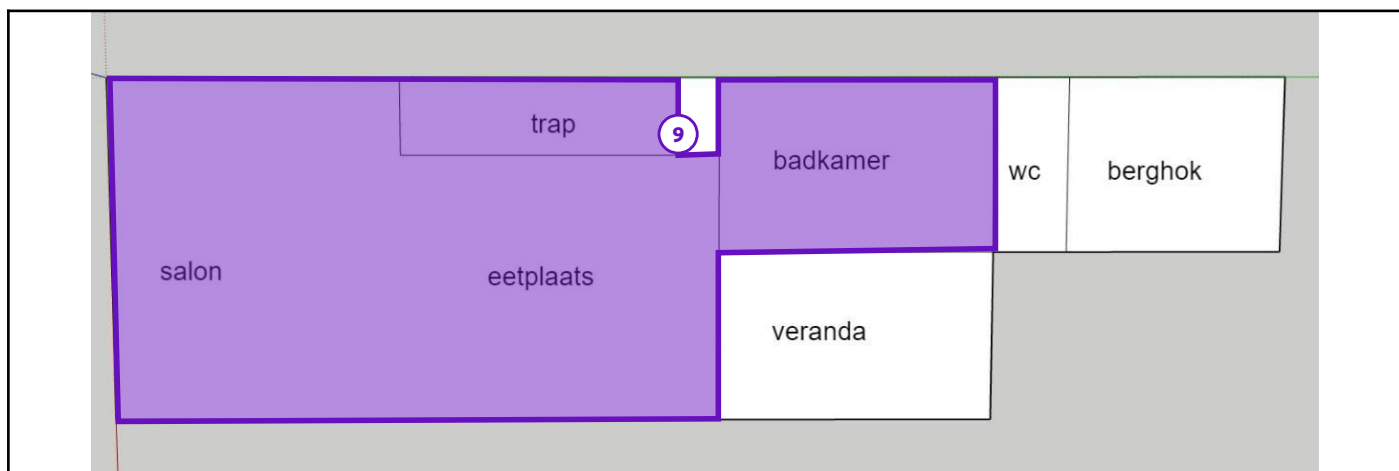
## Plan 1.7: gelijkvloers

Beschrijving	Type	Actie
9. plafonds gelijkvloers en eerste verdieping	Advies	-

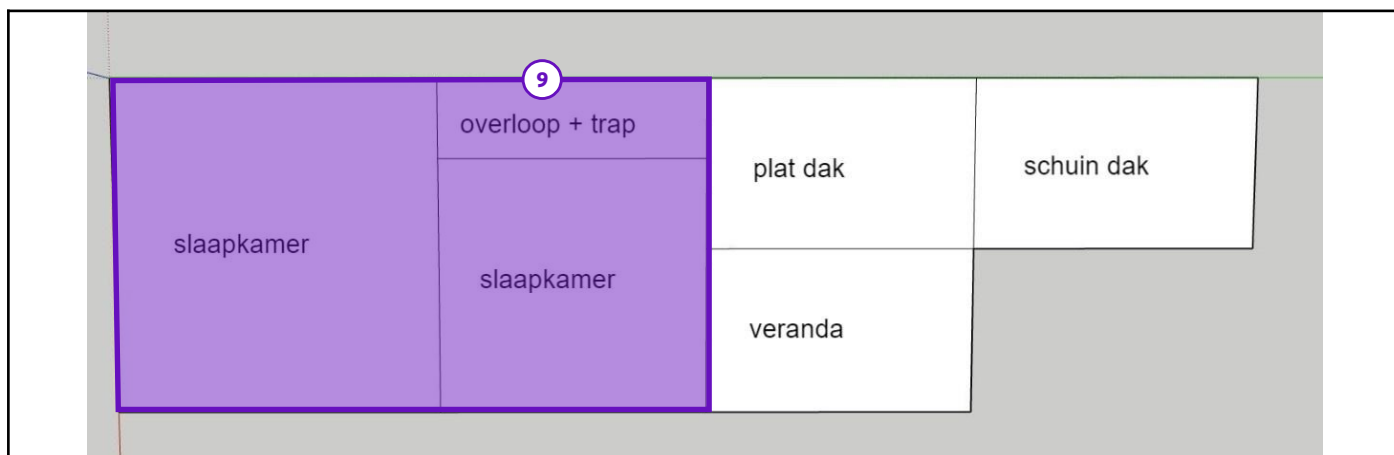
## Plan 1.8: eerste verdieping

Beschrijving	Type	Actie
9. plafonds gelijkvloers en eerste verdieping	Advies	-
