Asbestinventarisatetest

Peter Benoitstraat 20, 1702 Dilbeek

Attestnummer : 20230324-000640.000

Uitgegeven op : 24.03.2023

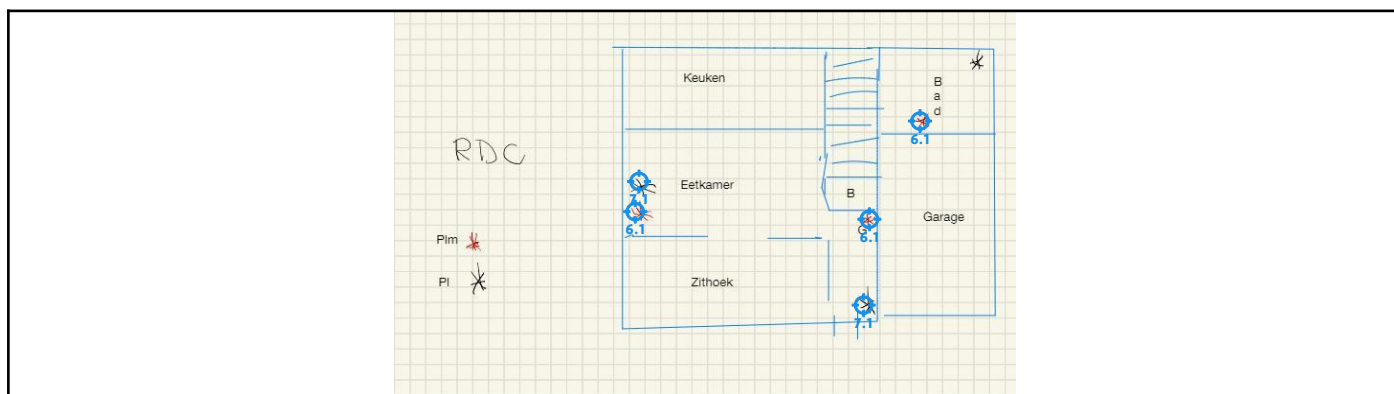
Plan 1.1: gelijkvloers

Beschrijving	Type	Actie
6. Pleisterwerk muur	Geen asbest	-
6.1 Code: 7565342	Mengmonster	-
7. pleisterwerk plafond	Geen asbest	-
7.1 Code: 7565341	Mengmonster	-

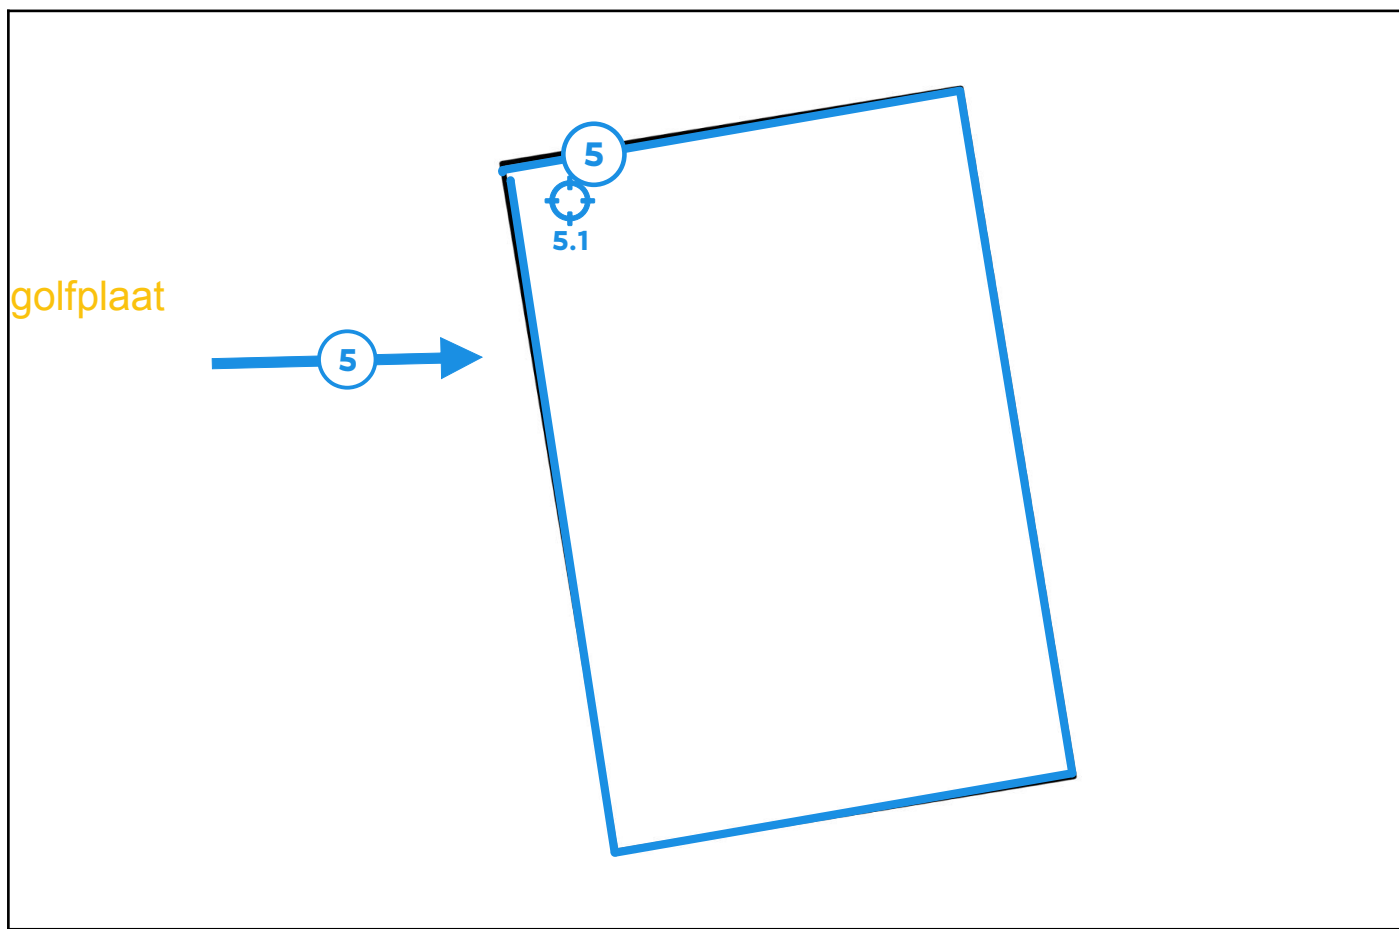
Plan 2.1: tuinhuis plan

Beschrijving	Type	Actie
5. golfplaat tuinhuis	Geen asbest	-
5.1 Code: 7565340	Puntmonster	-
