Asbestinventarisatetest

Kortrijksesteenweg 242/0001, 8530 Harelbeke

Attestnummer : 20240308-000179.000

Uitgegeven op : 08.03.2024

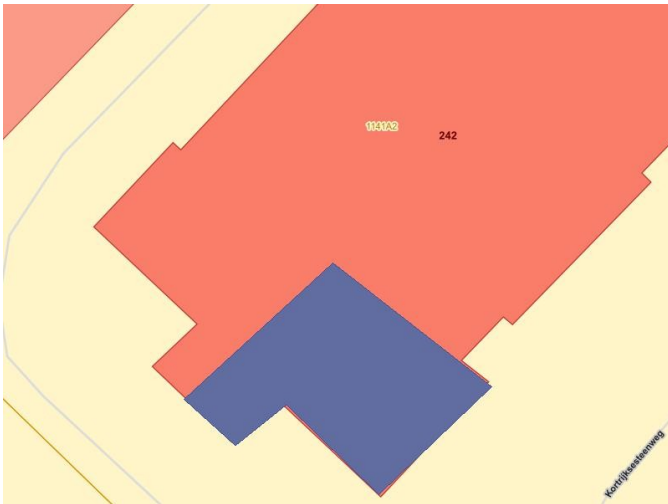
Zone 1: appartement 001

- 0 Asbestmaterialen
- 0 Beperkingen
- 0 Uitsluitingen
- 0 Roerende goederen
- 0 Puin, steenslag, (water)bodem
- 0 Adviezen
- 4 Geen asbest**

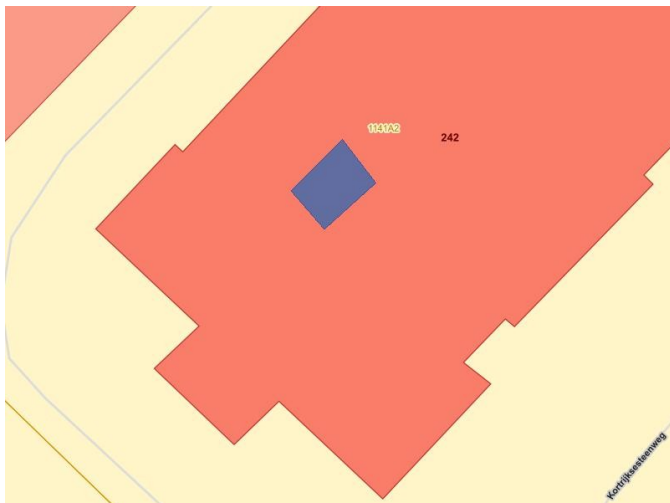
Zone 2: berging

- 0 Asbestmaterialen
- 0 Beperkingen
- 0 Uitsluitingen
- 0 Roerende goederen
- 0 Puin, steenslag, (water)bodem
- 1 Adviezen**
- 0 Geen asbest

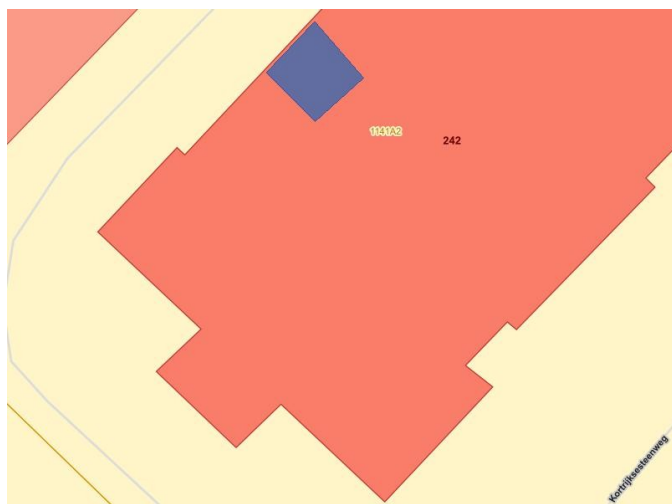
Zone 3: garage 5

- 0 Asbestmaterialen
- 0 Beperkingen
- 0 Uitsluitingen
- 0 Roerende goederen
- 0 Puin, steenslag, (water)bodem
- 1 Adviezen**
- 0 Geen asbest
