# Asbestinventarisatetest

Trappistenweg 35A, 8978 Poperinge

Attestnummer : 20260518-000240.000

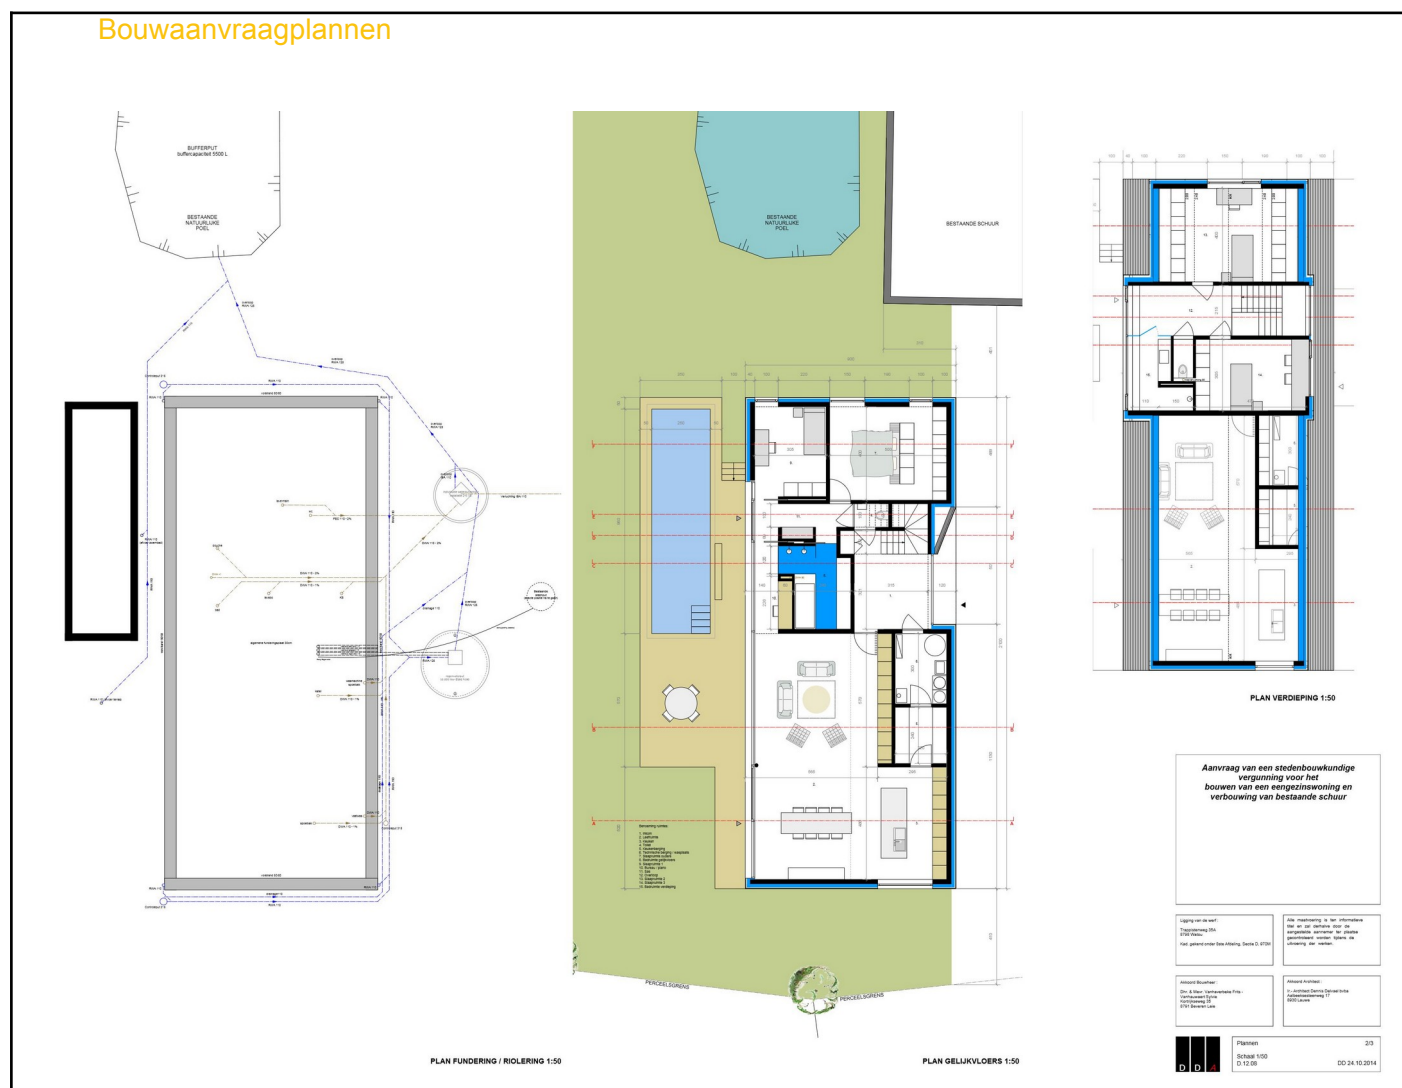
# Plan 1.1: Bouwaanvraagplannen dd.12.11.2014

| Beschrijving | Type | Actie |
|---|---|---|
| 1. Woning >2001 (bj +-2014) | Uitsluiting | - |

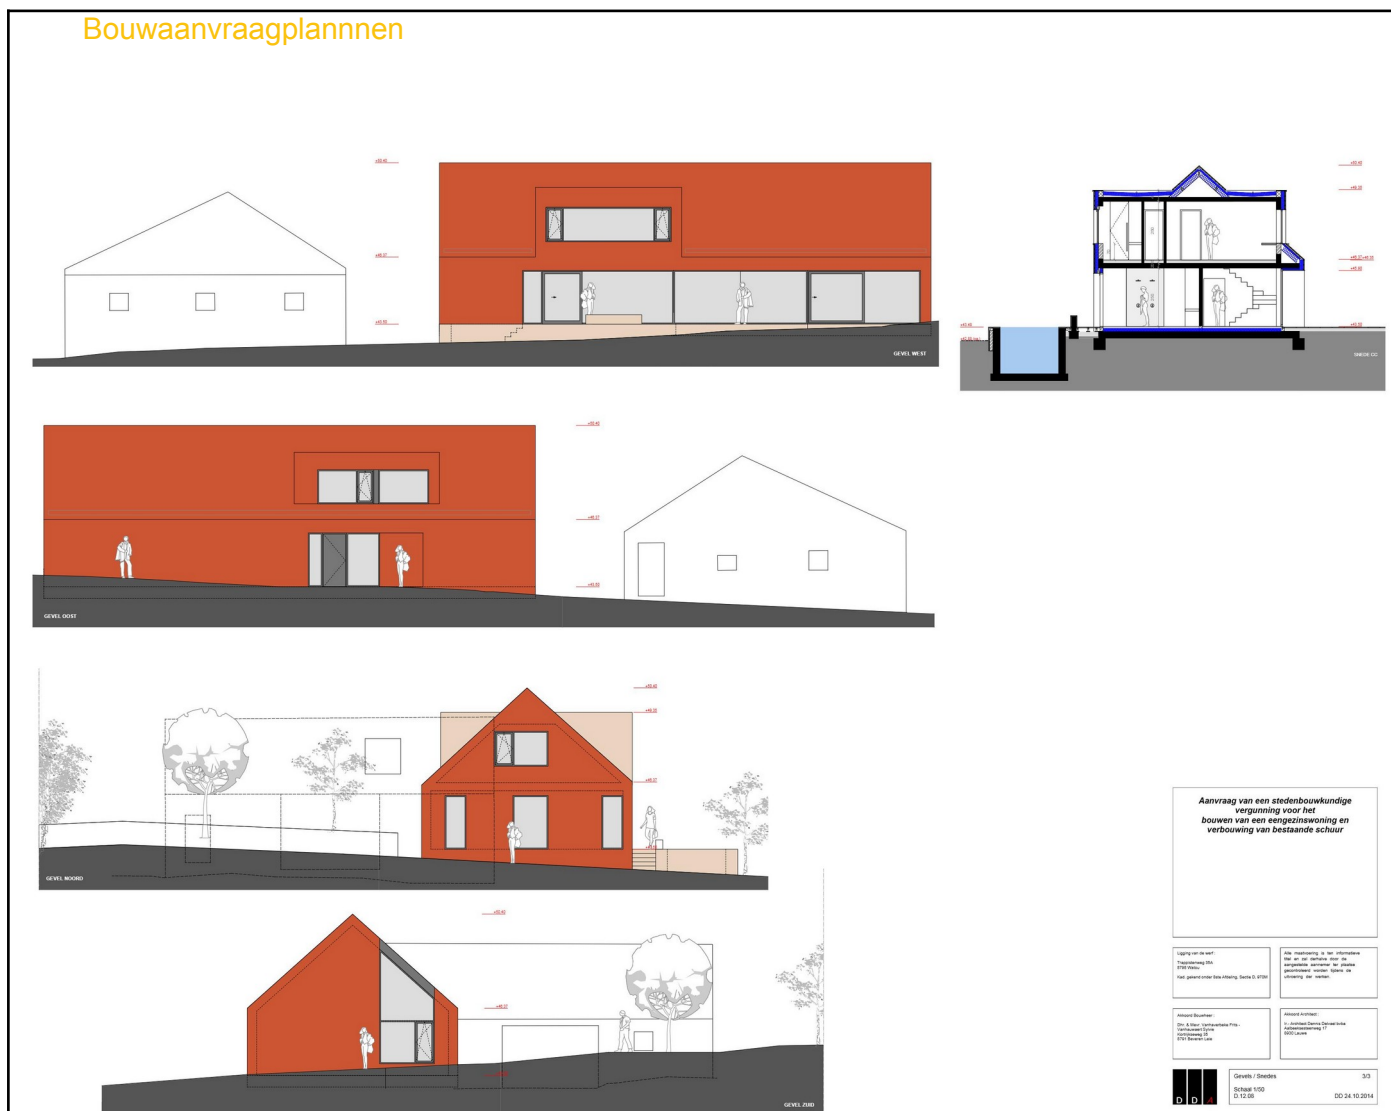
## Plan 1.2: Bouwaanvraagplannen dd.12.11.2014

| Beschrijving | Type | Actie |
|---|---|---|
| 1. Woning >2001 (bj +-2014) | Uitsluiting | - |

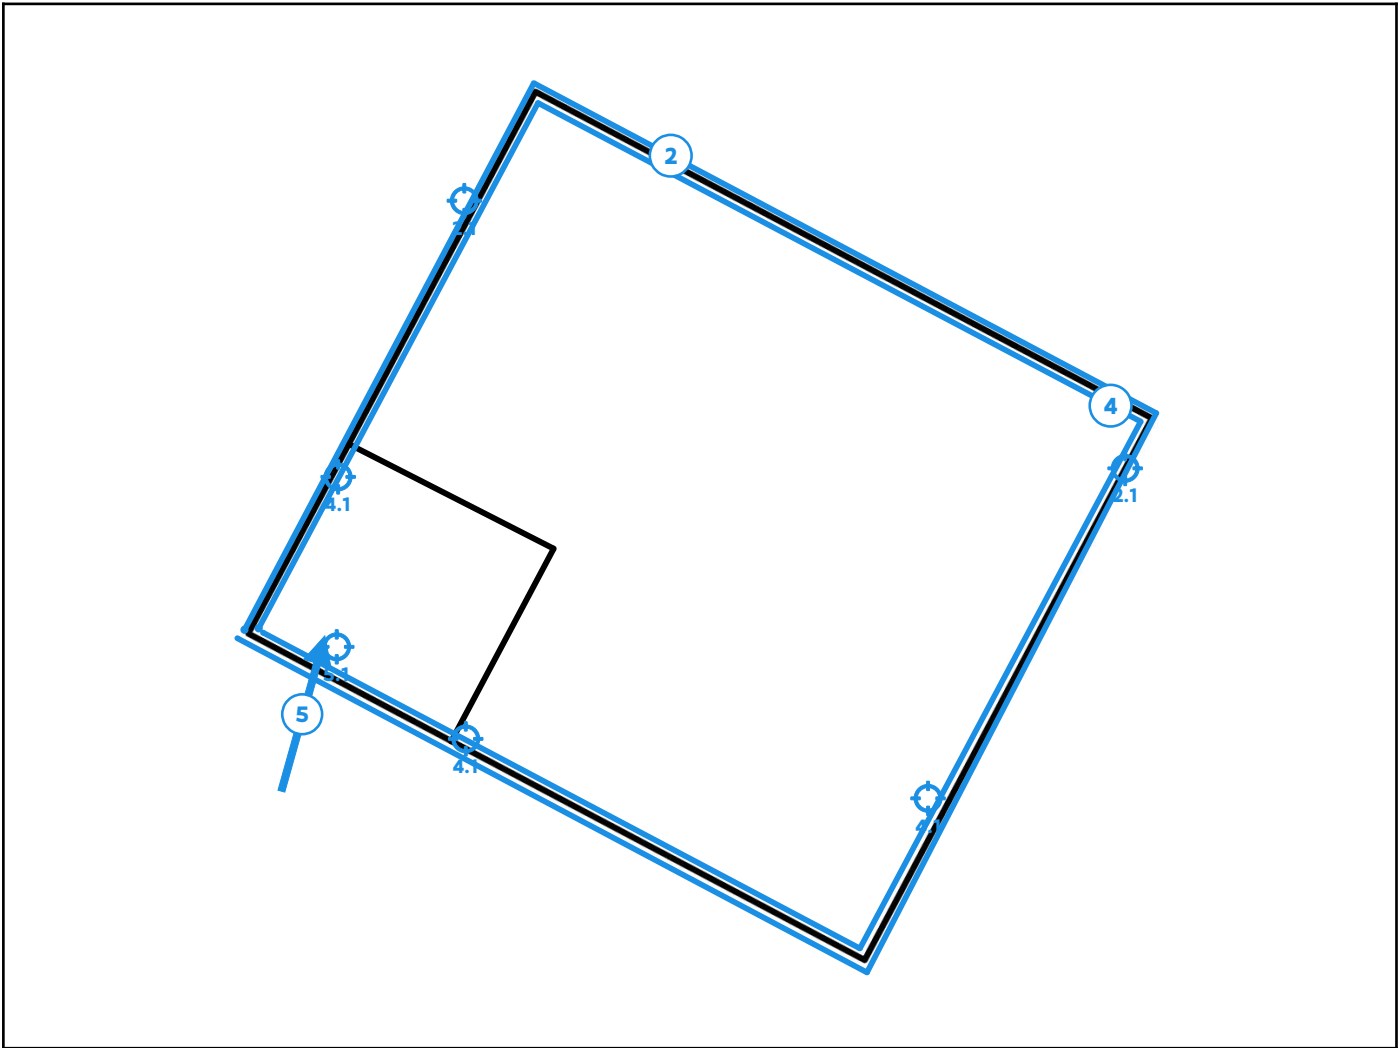
## Plan 2.1: Bijgebouw-schuur plan

| Beschrijving | Type | Actie |
|---|---|---|
| 5.1 Code: 9395734 | Puntmonster | - |

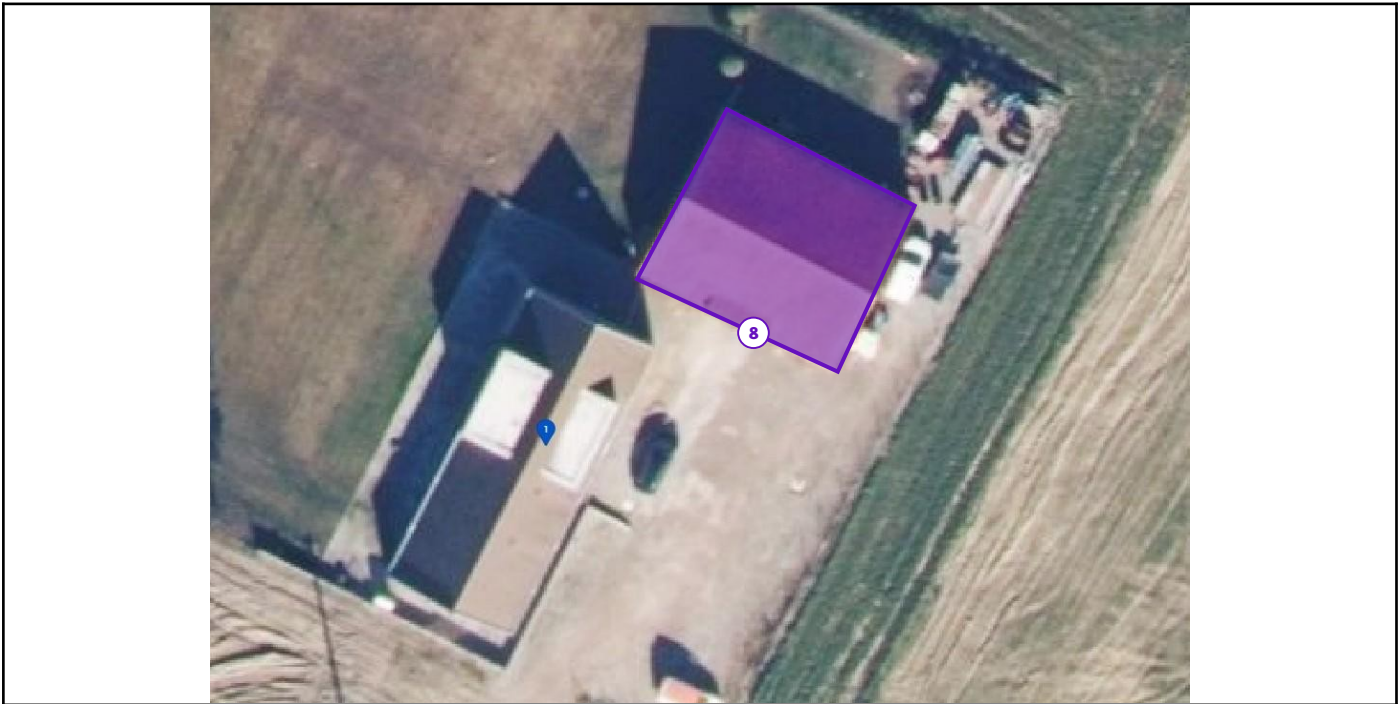
## Plan 2.2: Luchtfoto schuur

| Beschrijving | Type | Actie |
|---|---|---|
| 8. Dakbedekking bestaande uit pannen (niet verdacht) | Overige ruimte of materiaal | - |
