# Asbestinventarisatetest

Vijverstraat 13, 1730 Asse

Attestnummer : 20251022-000116.000

Uitgegeven op : 22.10.2025

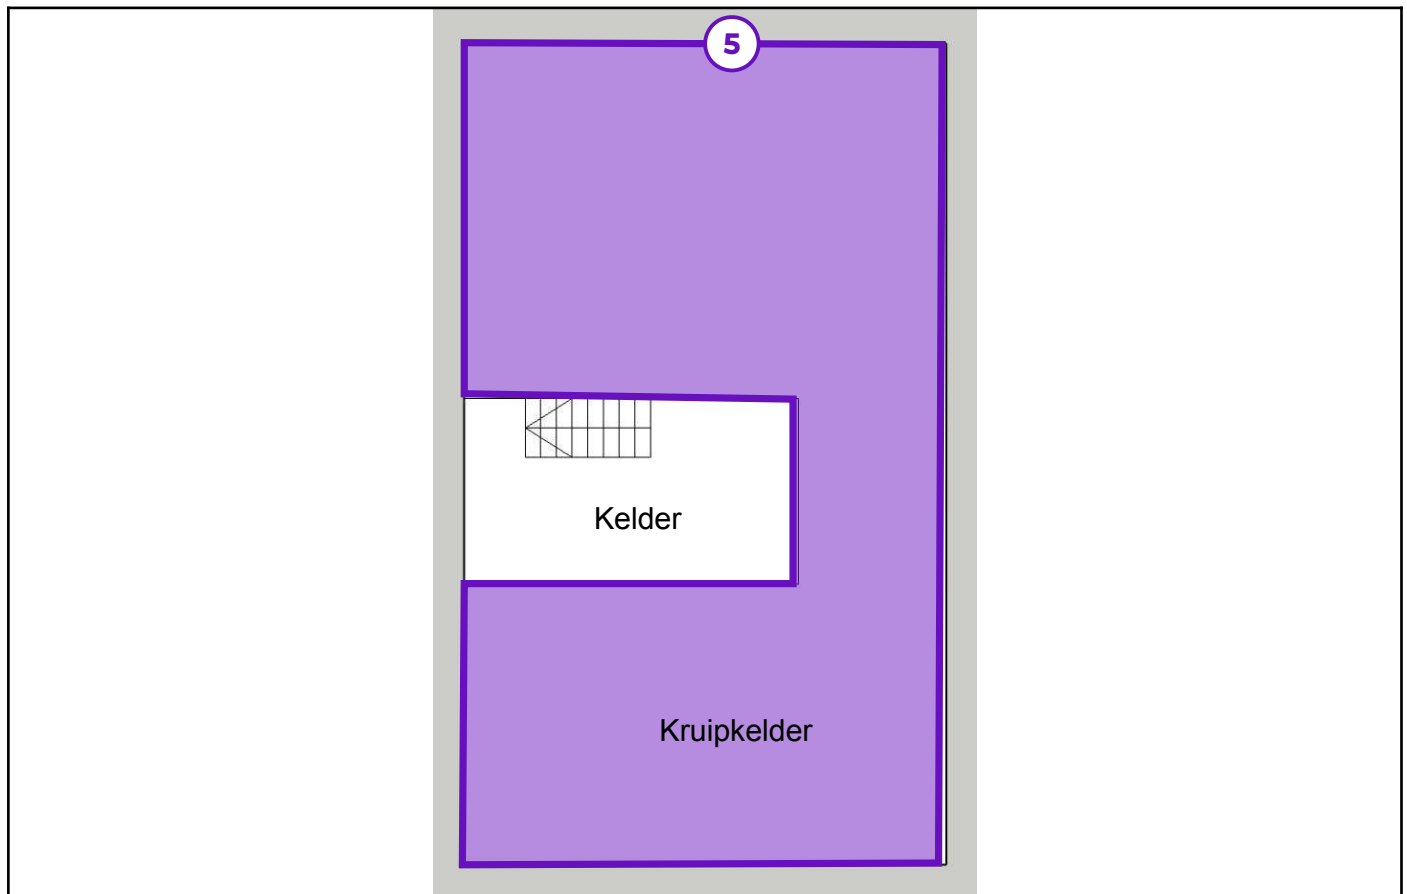
## Plan 1.1: Grondplan kelder

| Beschrijving | Type | Actie |
|---|---|---|
| 5. Kruipkelder | Beperking | - |

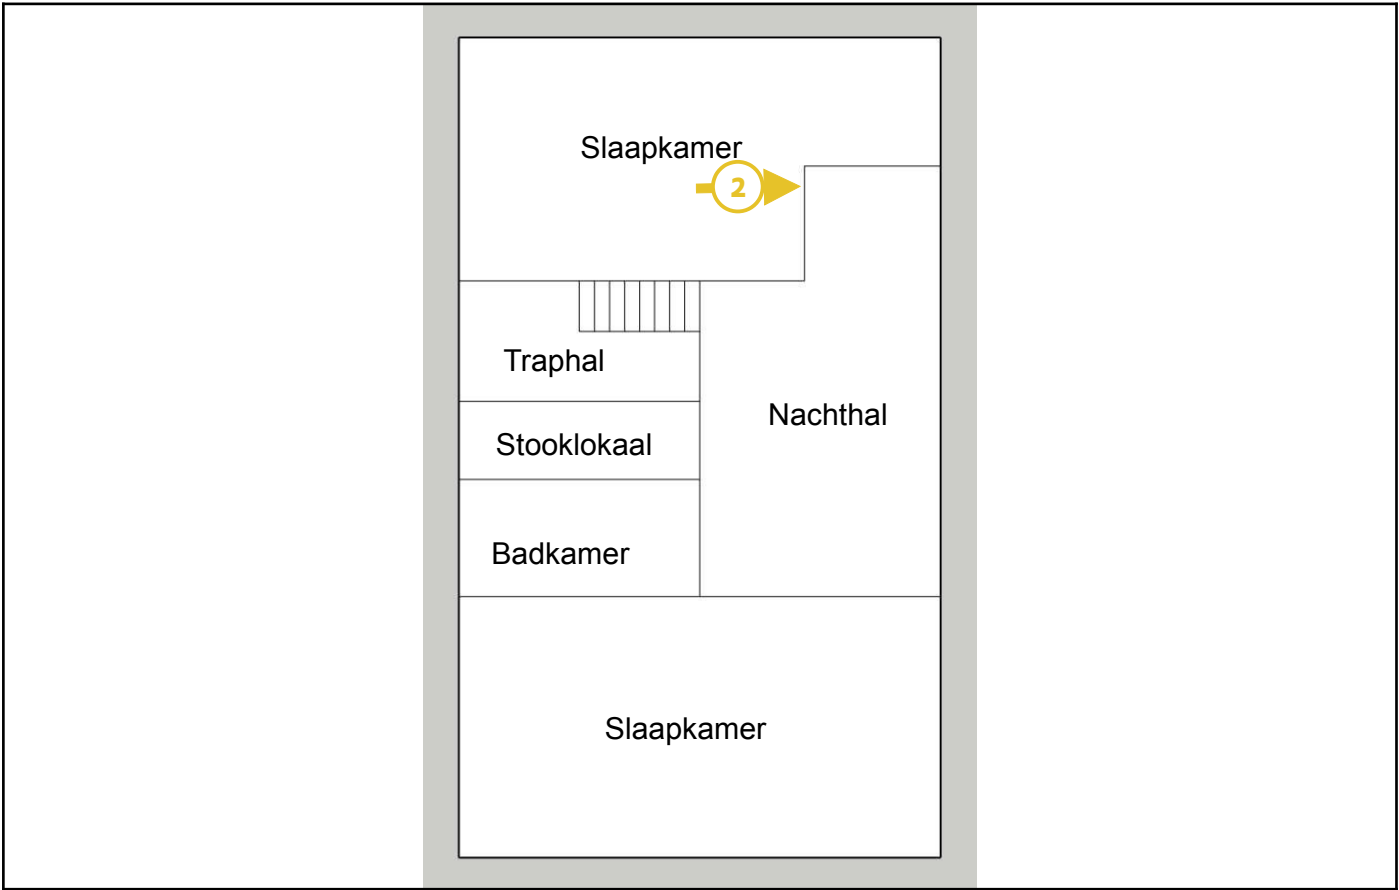
# Plan 1.4: Grondplan 1ste verdieping

| Beschrijving | Type | Actie |
|---|---|---|
| 2. Roetluik | Asbestmateriaal | Zorgvuldig beheren |

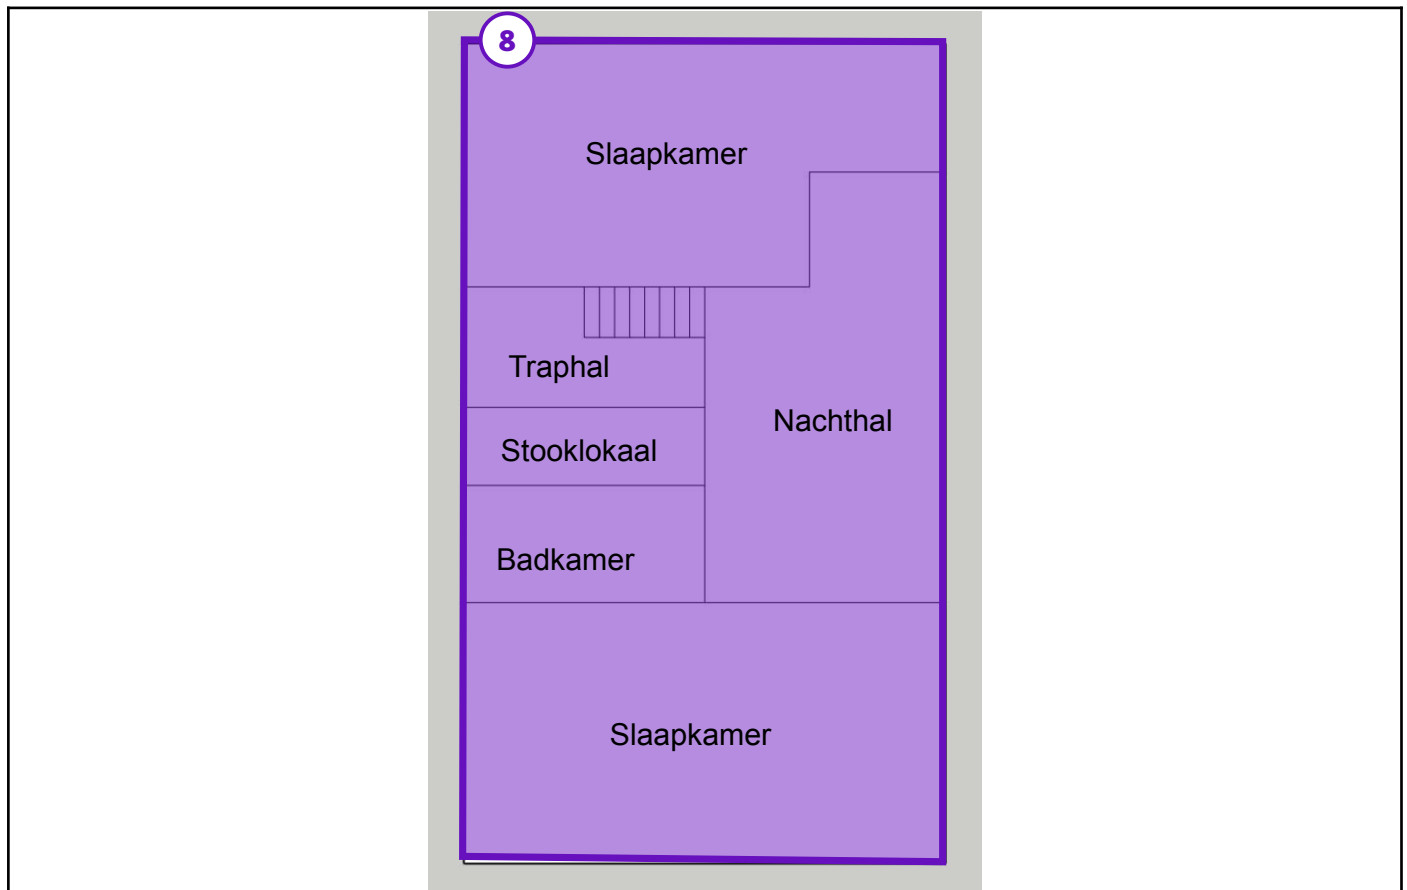
## Plan 1.5: Grondplan 1ste verdieping

| Beschrijving | Type | Actie |
|---|---|---|
| 8. Verlaagd plafond | Advies | - |

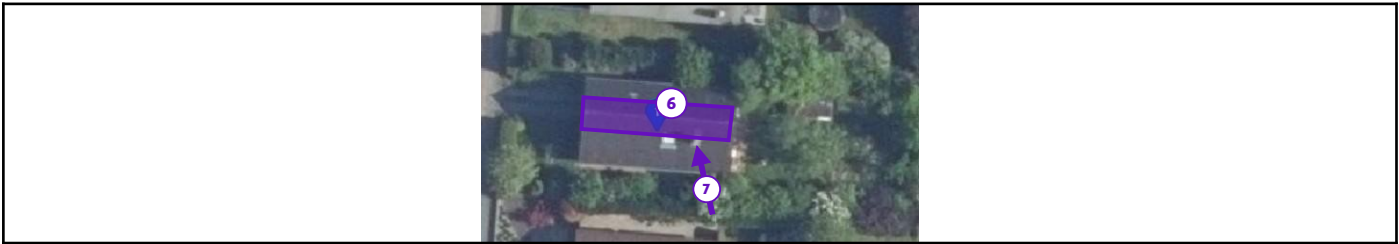
# Plan 1.7: Bovenaanzicht

| Beschrijving | Type | Actie |
|---|---|---|
| 7. Schouw - Beperkingsfiche | Beperking | - |
