# Asbestinventarisatattest

Nieuwstraat 20, 1730 Asse

Attestnummer : 20260127-000365.000

Uitgegeven op : 27.01.2026

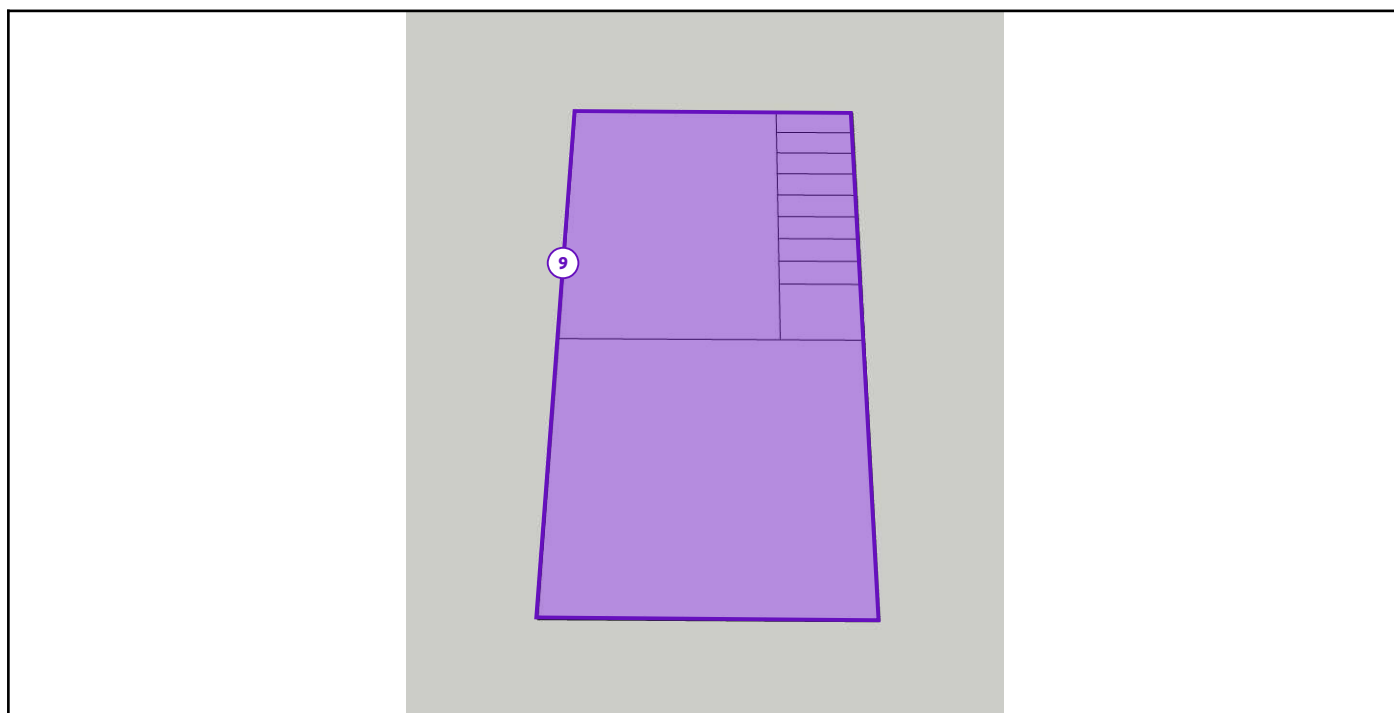
## Plan 1.5: tweede verdieping

| Beschrijving | Type | Actie |
|---|---|---|
| 3. Onderdak type Menuiserite | Asbestmateriaal | Maatregelen nemen |

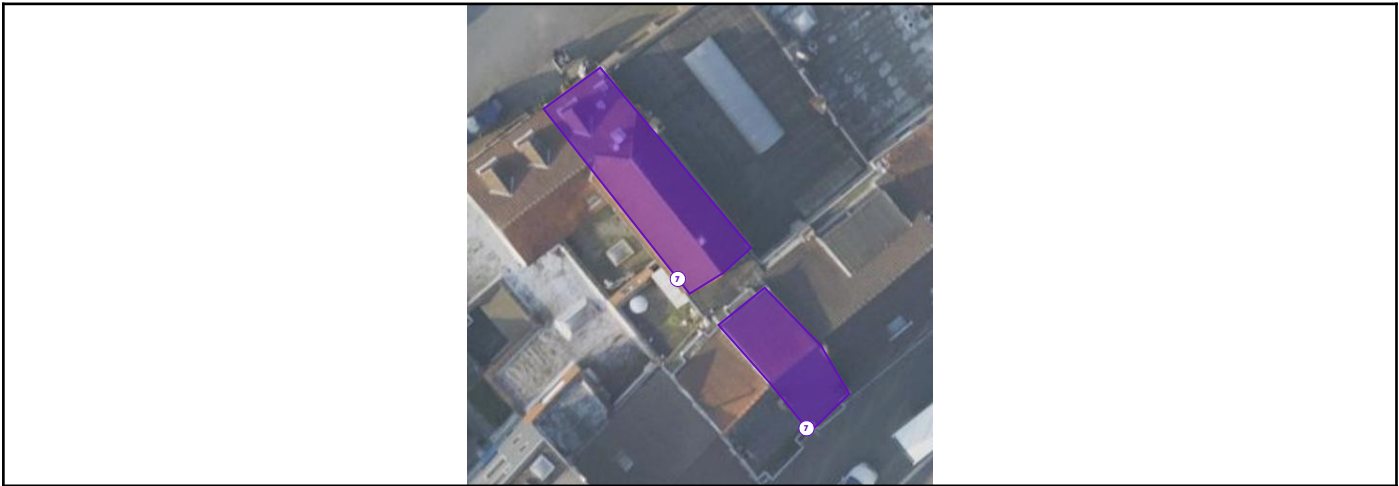
# Plan 1.9: bovenaanzicht

| Beschrijving | Type | Actie |
|---|---|---|
| 7. Zolderruimtes niet toegankelijk | Beperking | - |

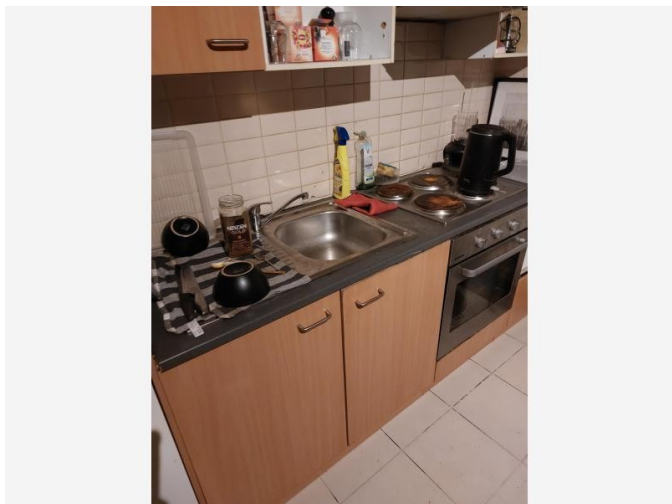
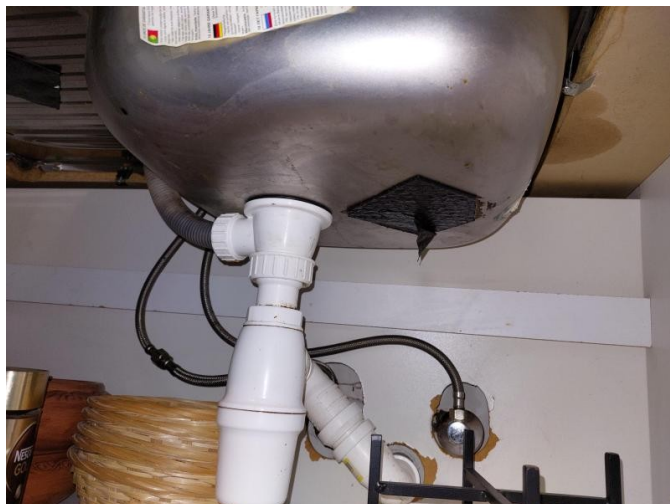
| Identificatiemethode | <p>De asbestdeskundige beoordeelt het materiaal als asbestverdacht en dus asbesthoudend, en dit zonder monstername.</p> <p>Motivatie: De monstername brengt andere schade aan dan schade die inherent is aan de monstername.</p> |

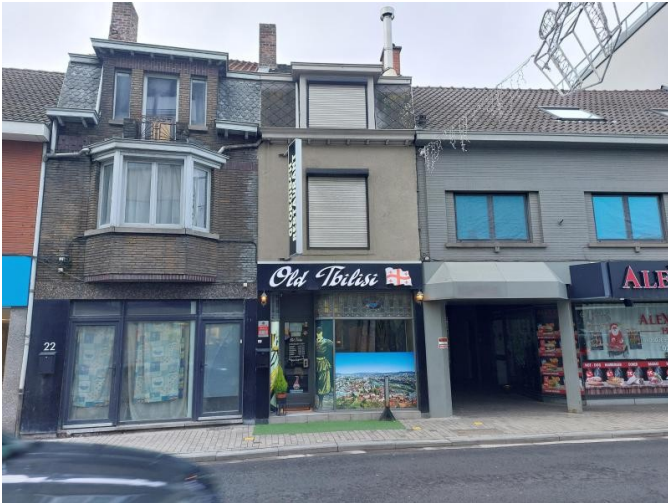
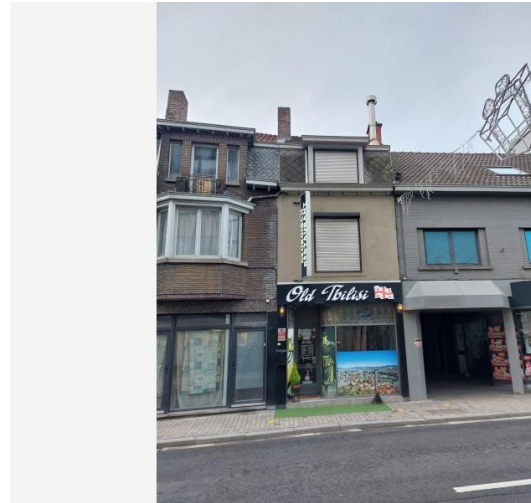
## Fiche 10: Crepi gevels

Geen asbest

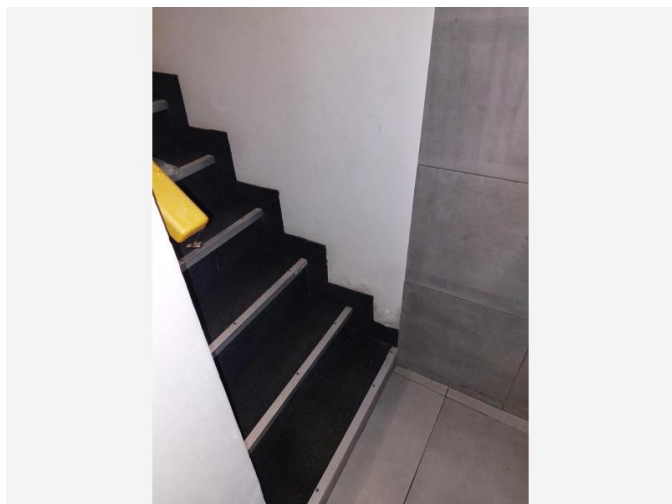
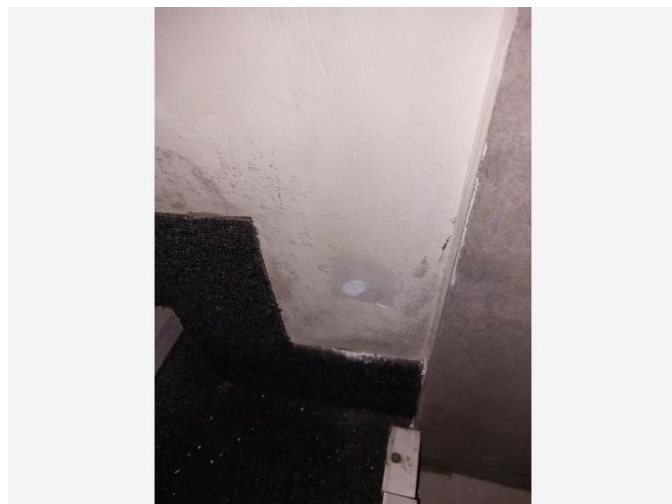
## Fiche 11: Pleisterwerk wanden

Geen asbest

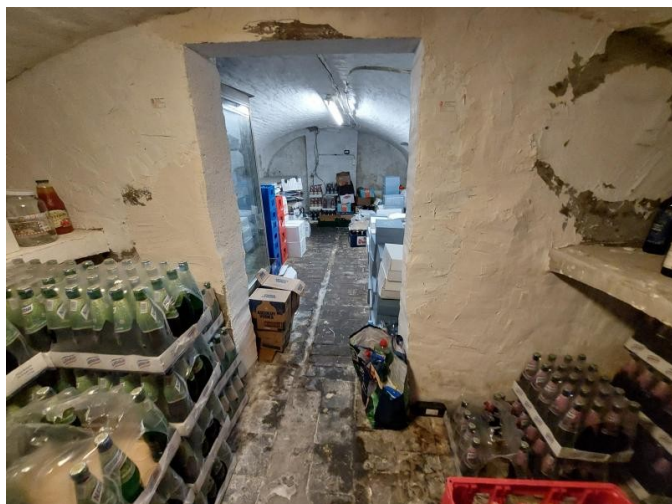
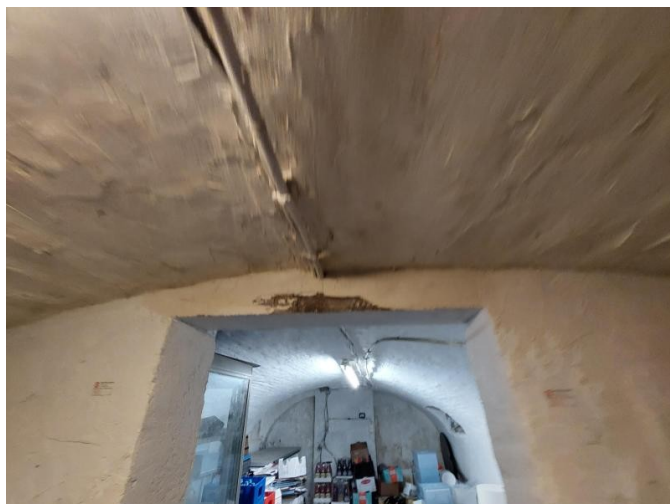
## Fiche 12: Cementering kelder

Geen asbest
