Asbestinventarisatetest

Bredestraat 62, 3350 Linter

Attestnummer : 20240828-000385.000

Niet-asbestveilig

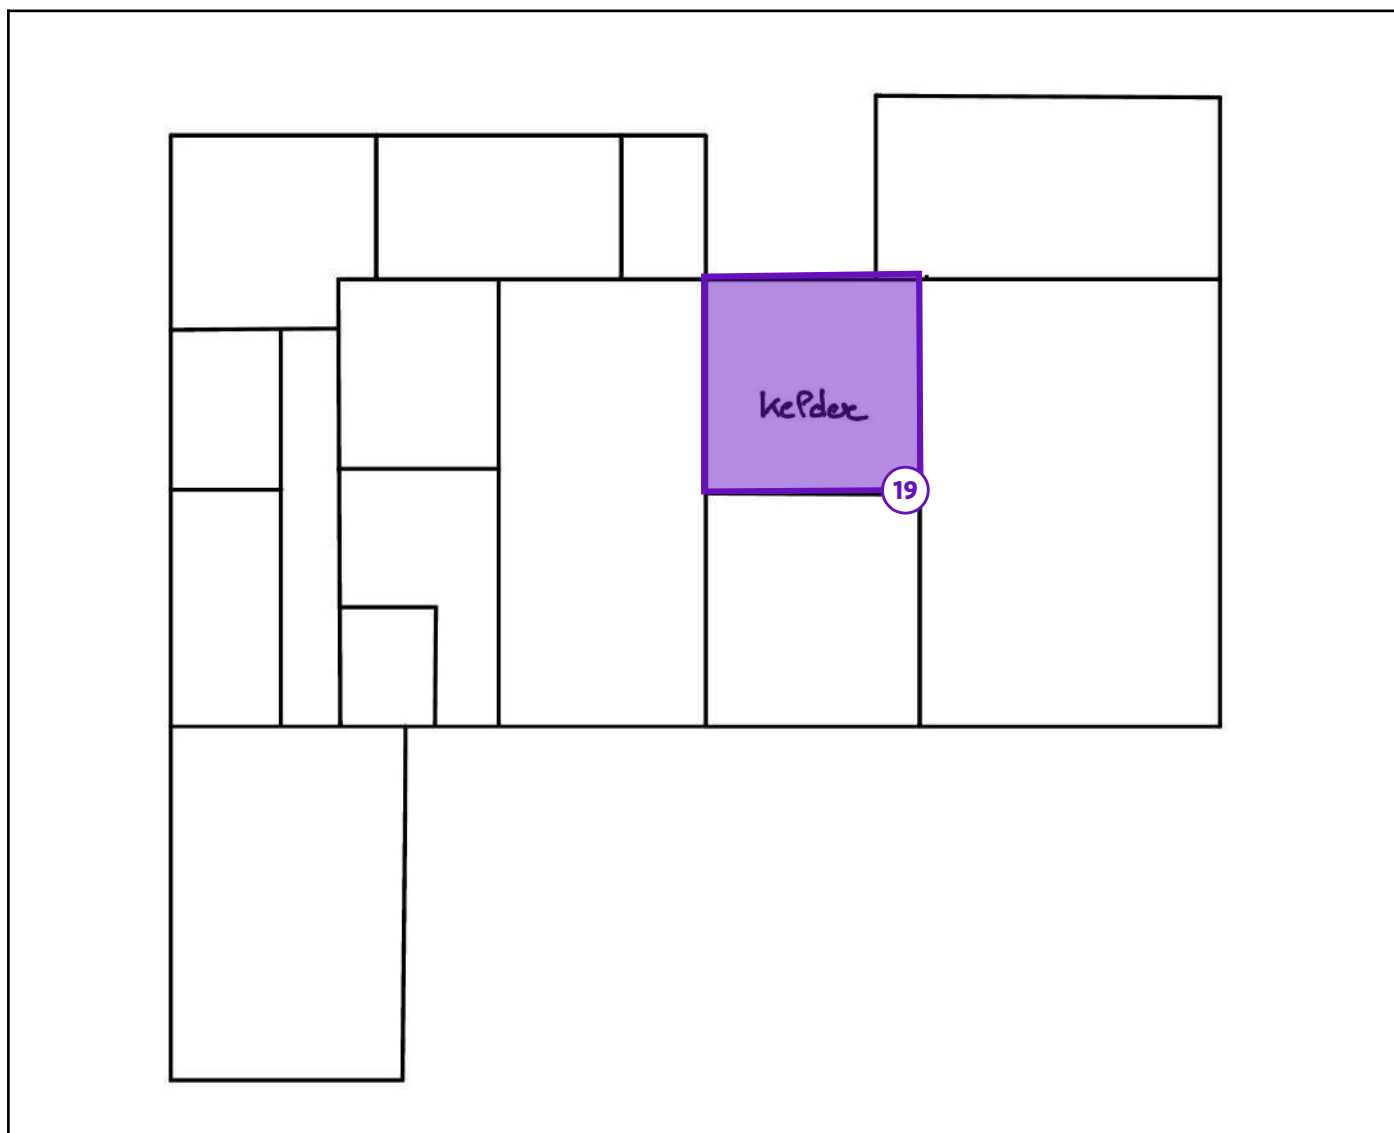
Plan 1.1: Kelder

Beschrijving	Type	Actie
19. Geen asbest in kelder	Advies	-

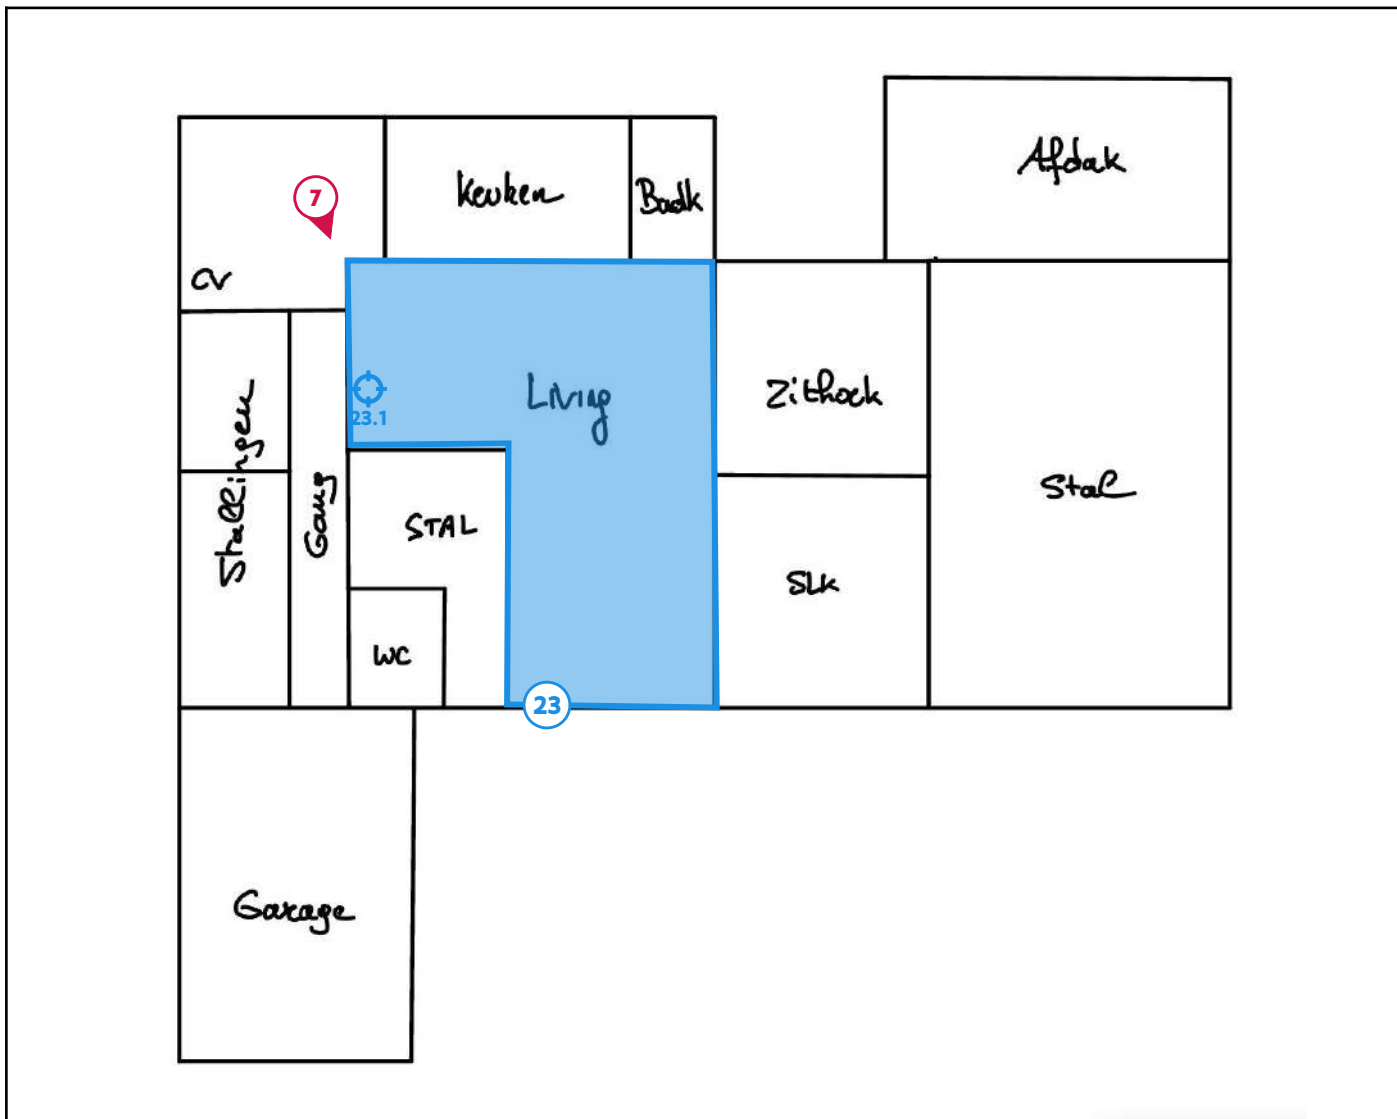
Plan 1.2: Gv - vloer

Beschrijving	Type	Actie
7. Afvoerbuis in asbestcement	Asbestmateriaal	Dringend maatregelen nemen
23. Vloerbekleding living	Geen asbest	-
23.1 Code: 3	Puntmonster	-

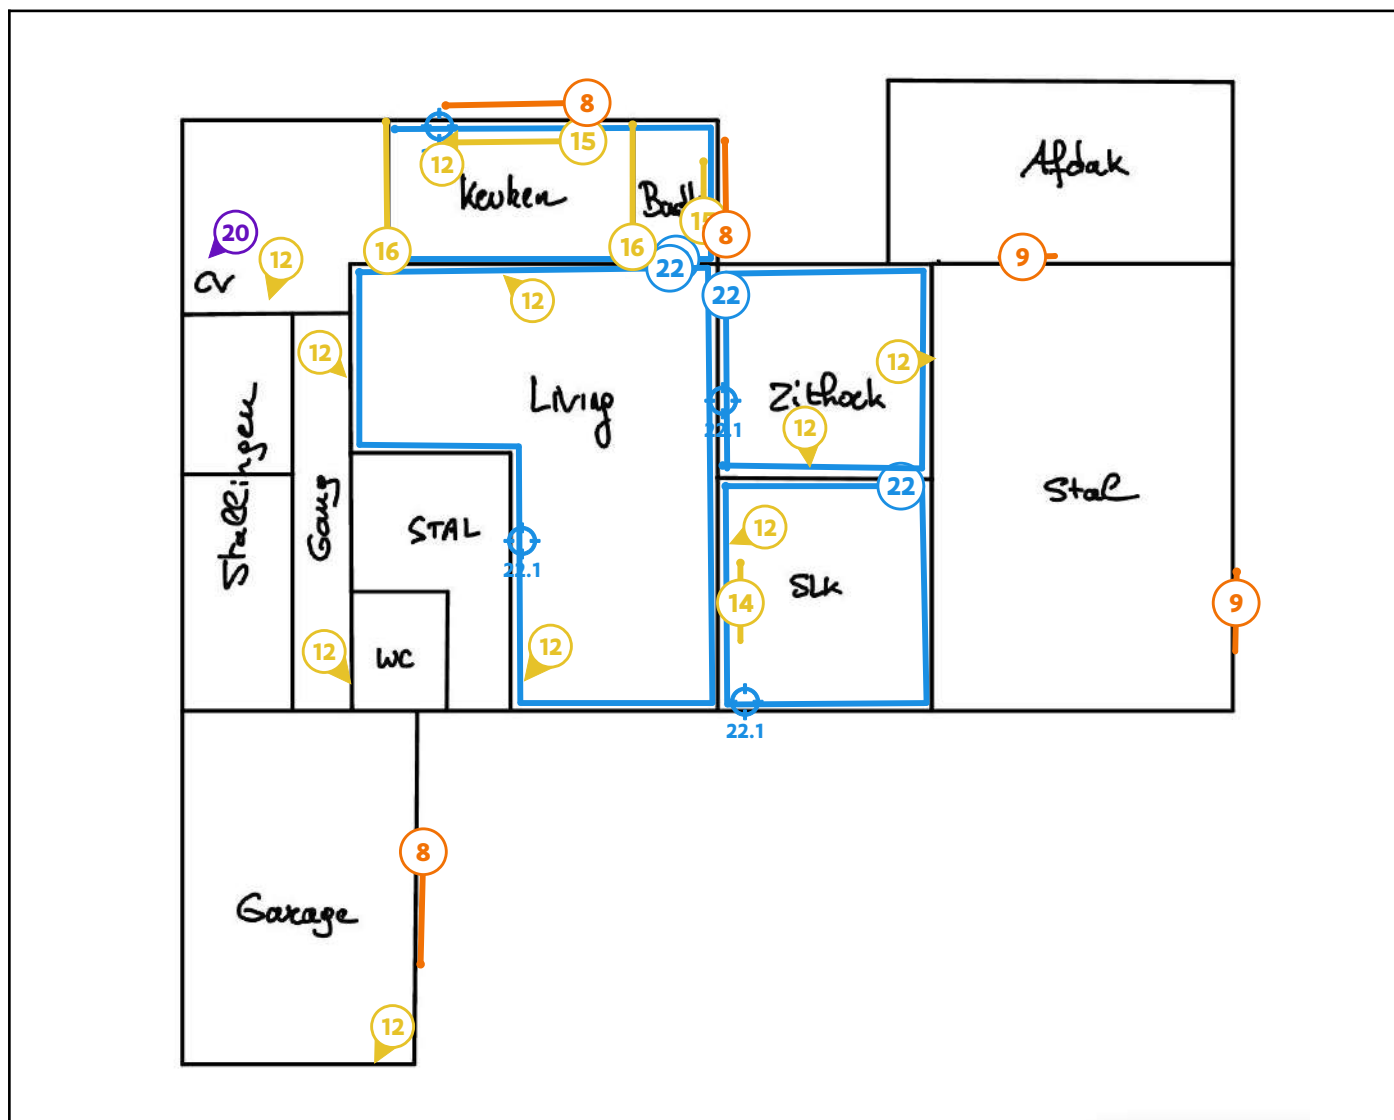
Plan 1.3: GV - wanden

Beschrijving	Type	Actie
8. Mastiek vensters (profiel-glas)	Asbestmateriaal	Verwijderen
9. Afwerking staldeuren met menuiserie	Asbestmateriaal	Verwijderen
12. Bakeliet - elektrische componenten	Asbestmateriaal	Zorgvuldig beheren
14. Afwerking schouw met menuiserie plaat	Asbestmateriaal	Zorgvuldig beheren
15. Vensterbank binnen	Asbestmateriaal	Zorgvuldig beheren

16. Afwerking binnenwand met menuiserie-plaat	Asbestmateriaal	Zorgvuldig beheren
20. Fabricagejaar CV-ketel = 2001	Advies	-
22. Pleisterwerk muren	Geen asbest	-
22.1 Code: 1	Mengmonster	-

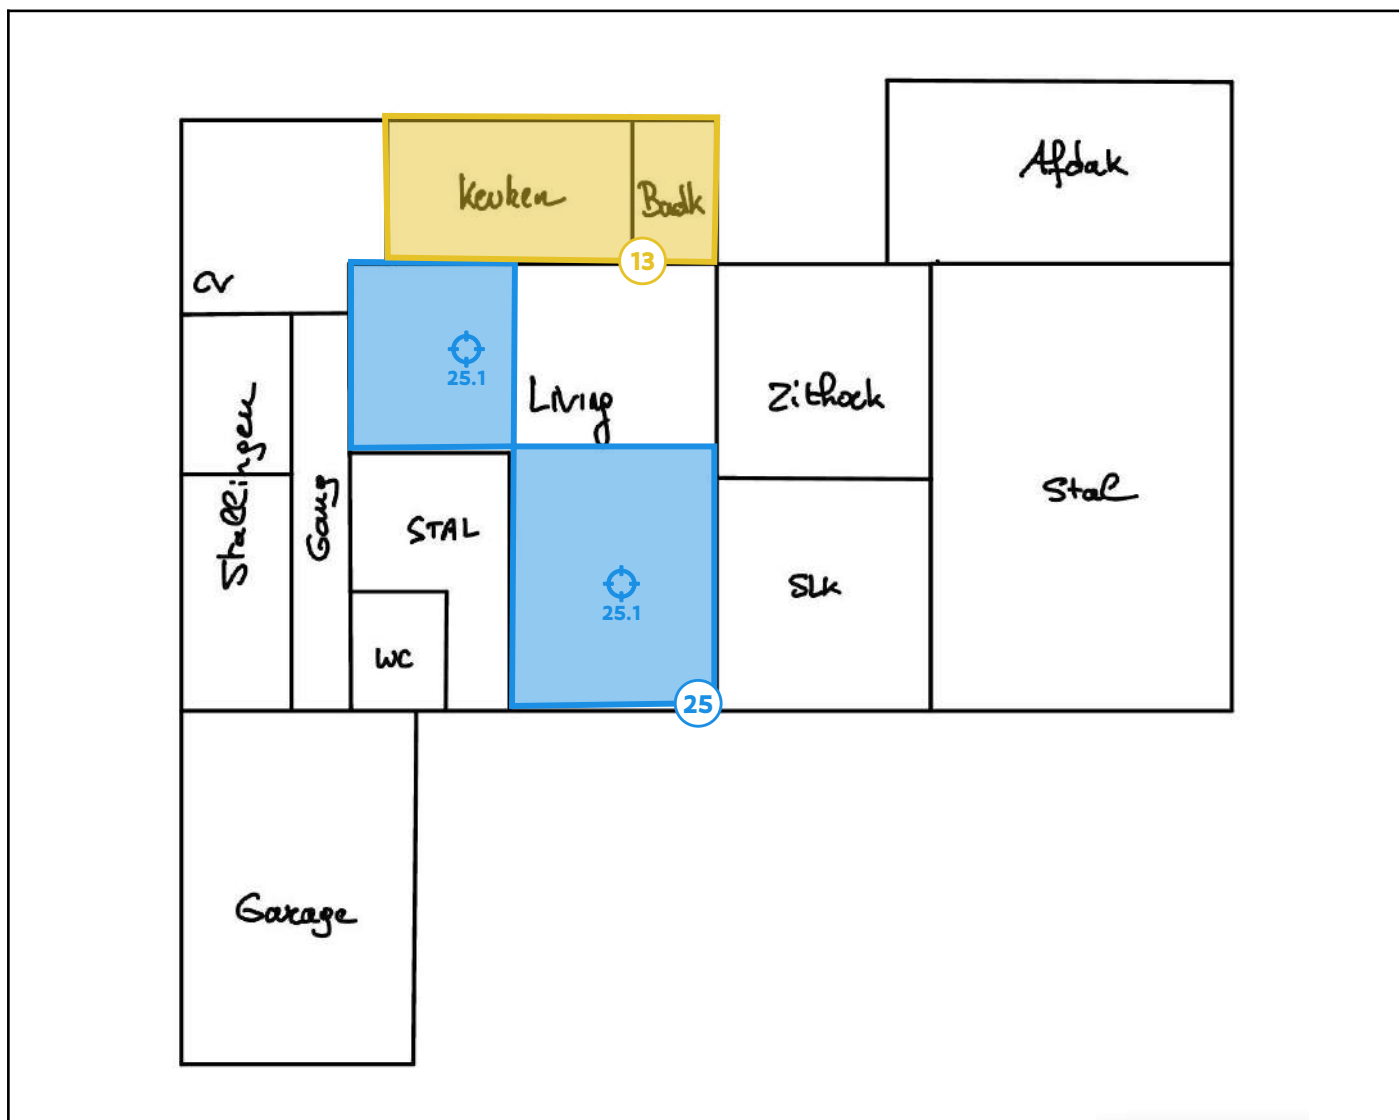
Plan 1.4: GV - plafond

Beschrijving	Type	Actie
13. Afwerking plafond met menuiserie-plaat	Asbestmateriaal	Zorgvuldig beheren
25. Pleisterwerk plafond	Geen asbest	-
25.1 Code: 2	Mengmonster	-

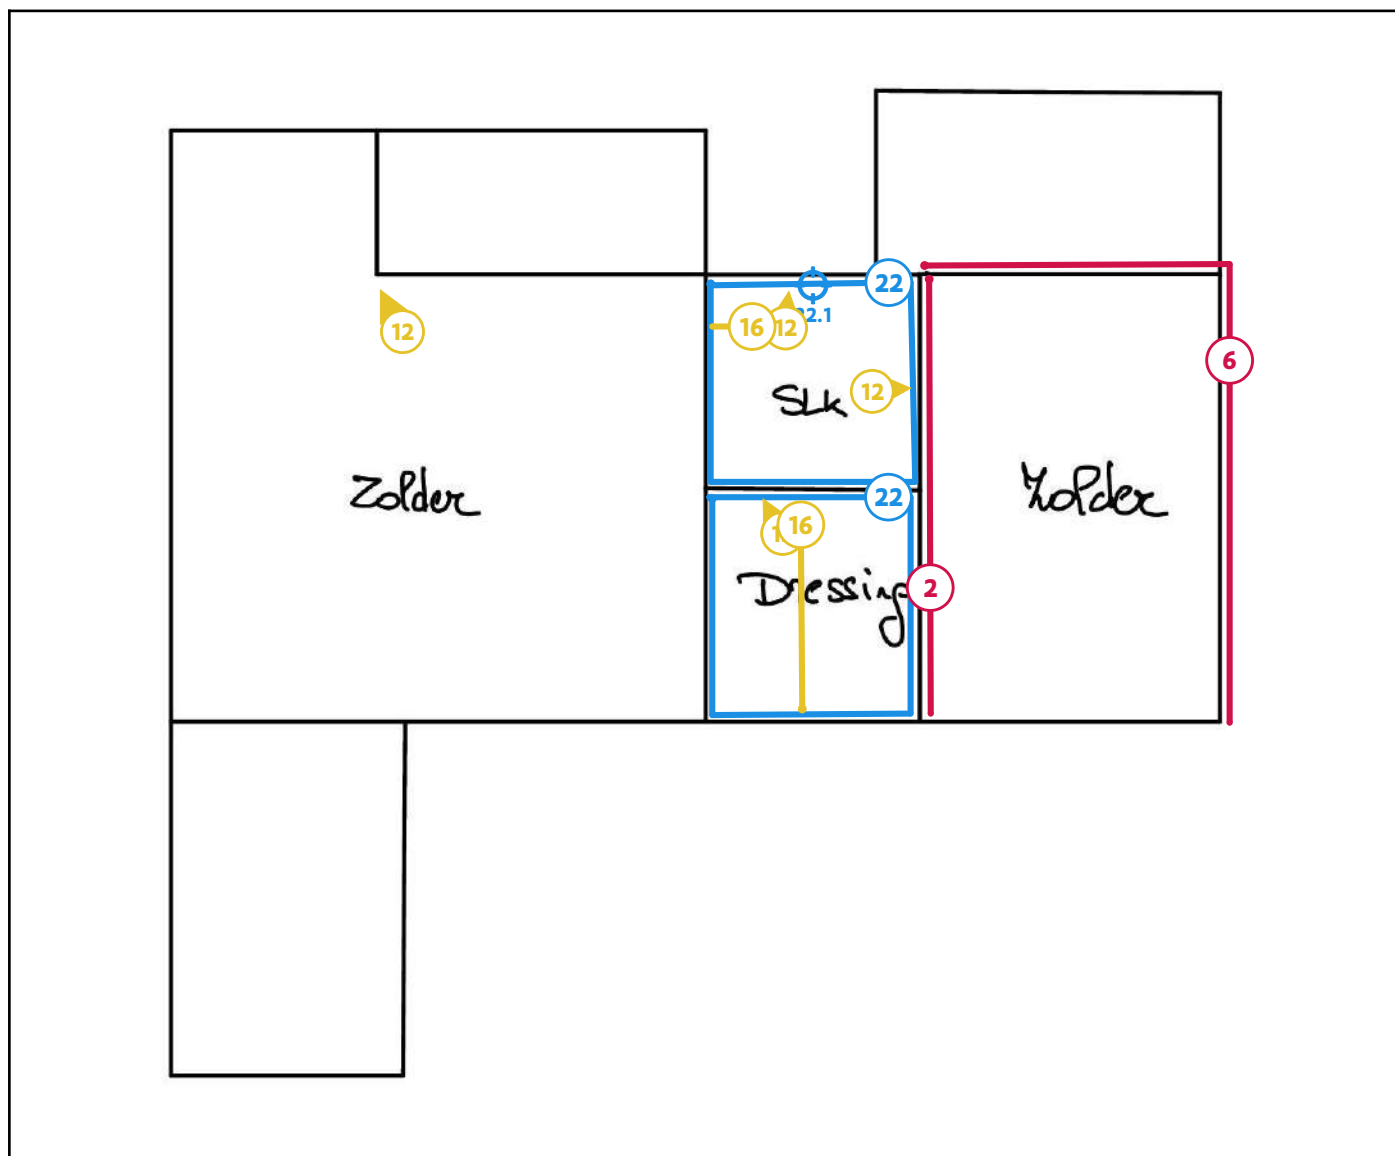
Plan 1.5: GV+1 - wanden

Beschrijving	Type	Actie
2. Afwerking gevel met menuiserite plaat	Asbestmateriaal	Dringend verwijderen
6. Afwerking buitenwand met golfplaten	Asbestmateriaal	Dringend verwijderen
12. Bakeliet - elektrische componenten	Asbestmateriaal	Zorgvuldig beheren
16. Afwerking binnenwand met menuiserite-plaat	Asbestmateriaal	Zorgvuldig beheren
22. Pleisterwerk muren	Geen asbest	-

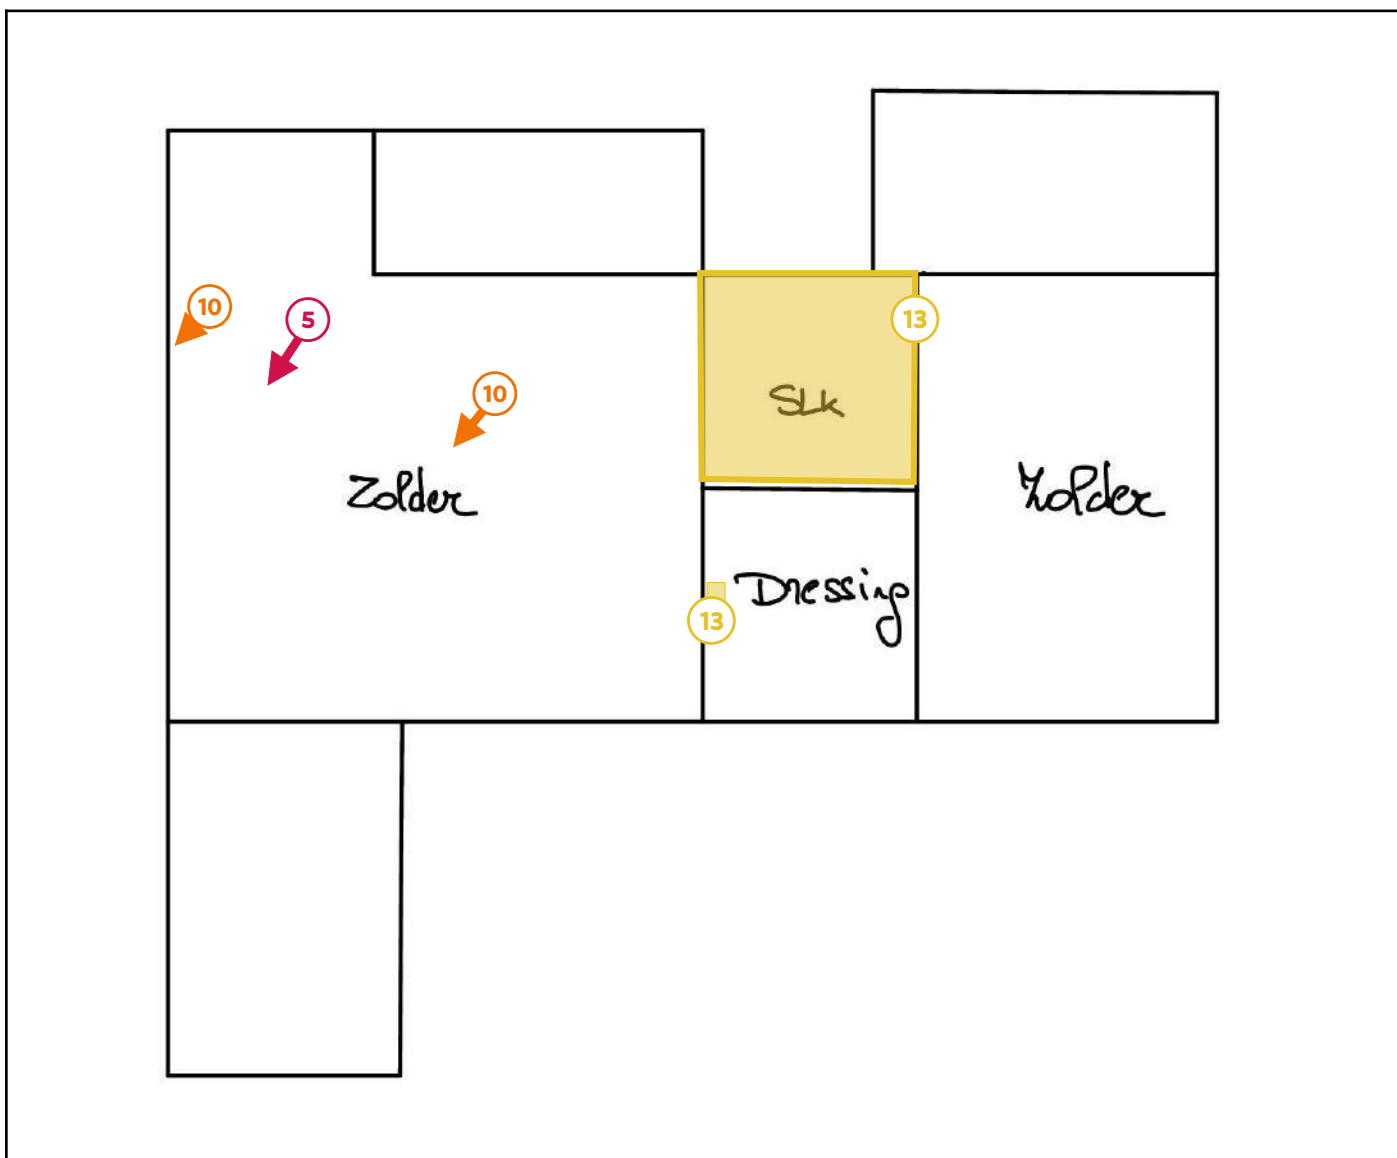
Plan 1.6: GV+1 - plafond

Beschrijving	Type	Actie
5. Gedeïmonteerde golfplaten binnen	Asbestmateriaal	Dringend verwijderen
10. Rookgaskanaal	Asbestmateriaal	Verwijderen
13. Afwerking plafond met menuiserieplaat	Asbestmateriaal	Zorgvuldig beheren

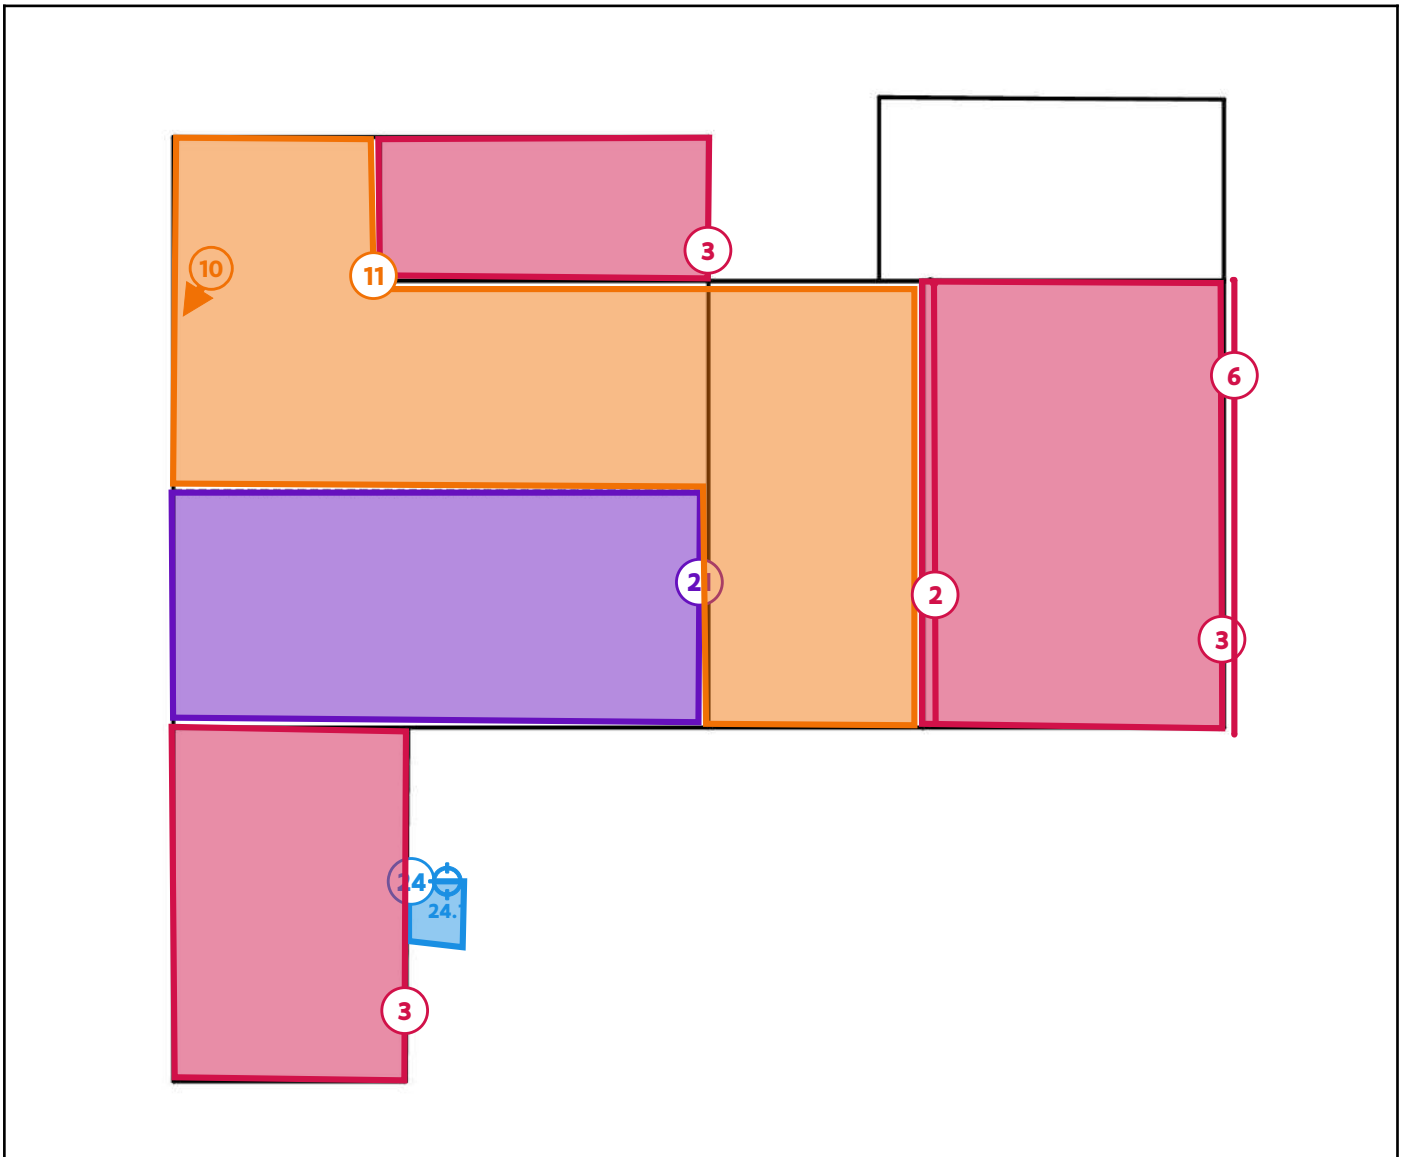
Plan 1.7: Dak

Beschrijving	Type	Actie
2. Afwerking gevel met menuiserie plaat	Asbestmateriaal	Dringend verwijderen
3. Dakbekleding met golfplaten	Asbestmateriaal	Dringend verwijderen
6. Afwerking buitenwand met golfplaten	Asbestmateriaal	Dringend verwijderen
10. Rookgaskanaal	Asbestmateriaal	Verwijderen
11. Dakbekleding met leien	Asbestmateriaal	Verwijderen

21. Geen asbesthoudend onderdak vastgesteld	Advies	-
24. Afwerking plat dak met roofing	Geen asbest	-
24.1 Code: 4	Puntmonster	-

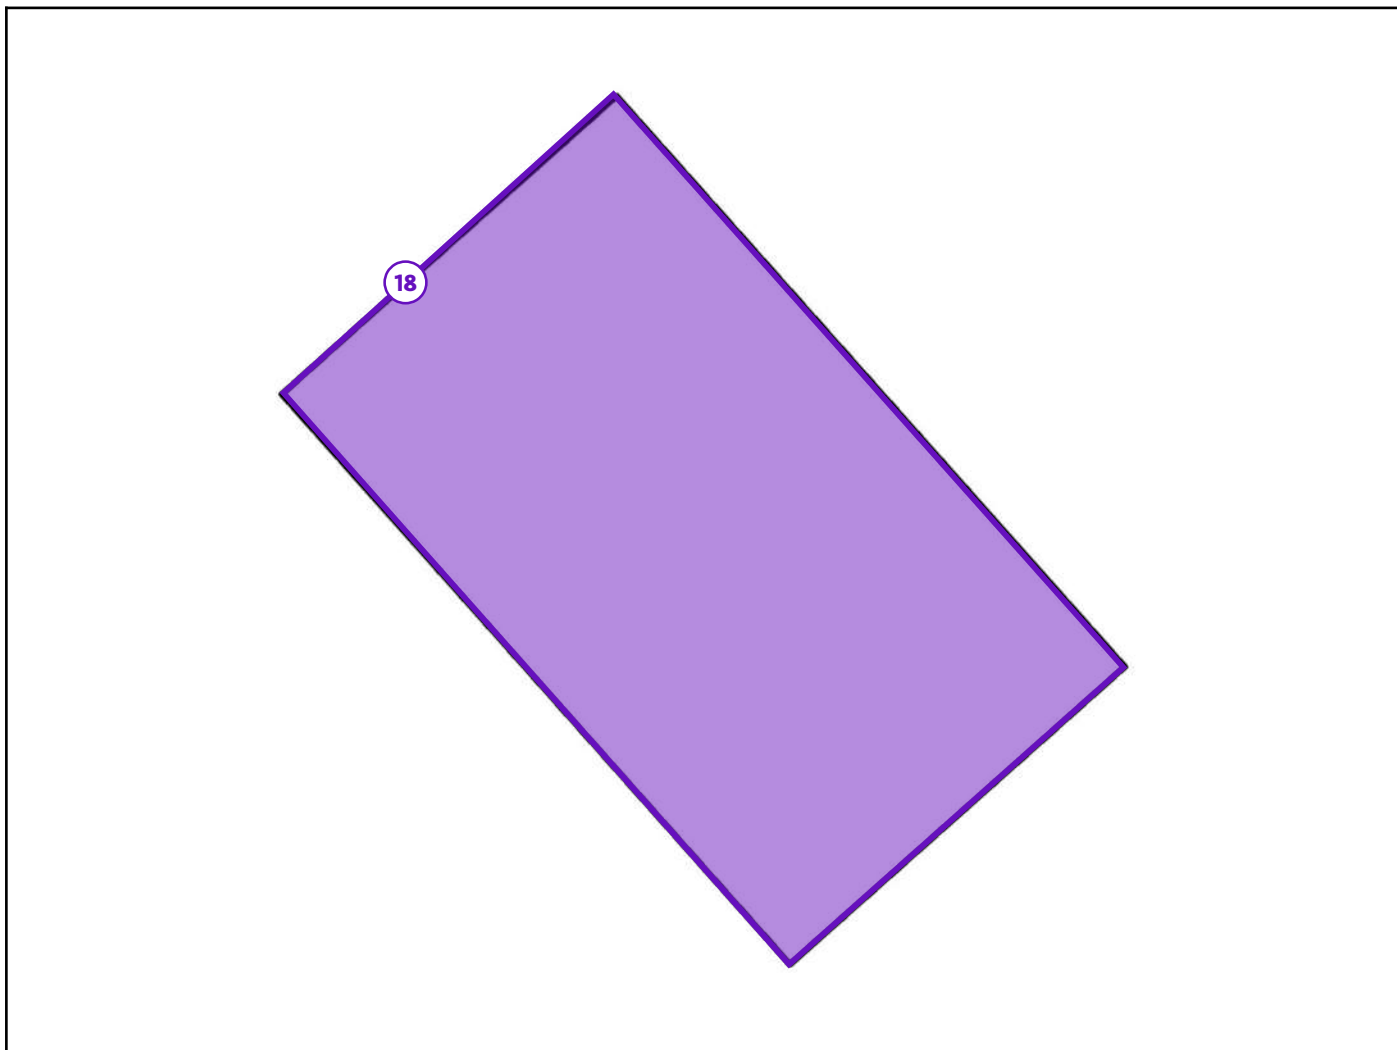
Plan 2.1: Bijgebouw plan

Beschrijving	Type	Actie
18. Bouwvallige constructie	Beperking	-

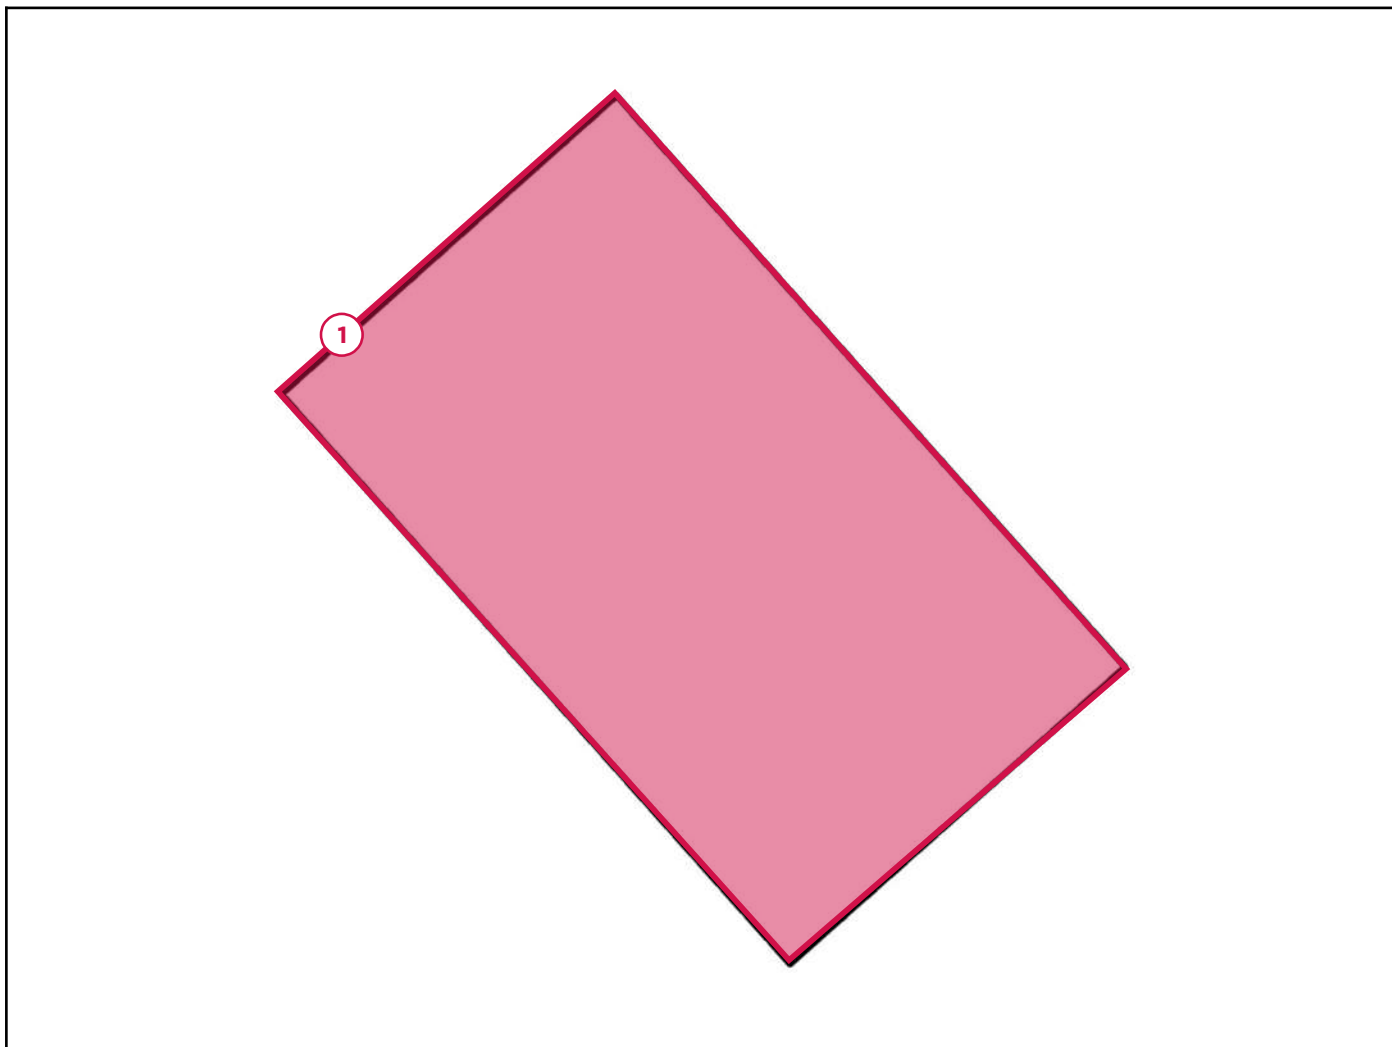
Plan 2.2: Bijgebouw plan

Beschrijving	Type	Actie
1. Golfplaten dak van ingestorte constructie	Asbestmateriaal	Dringend verwijderen

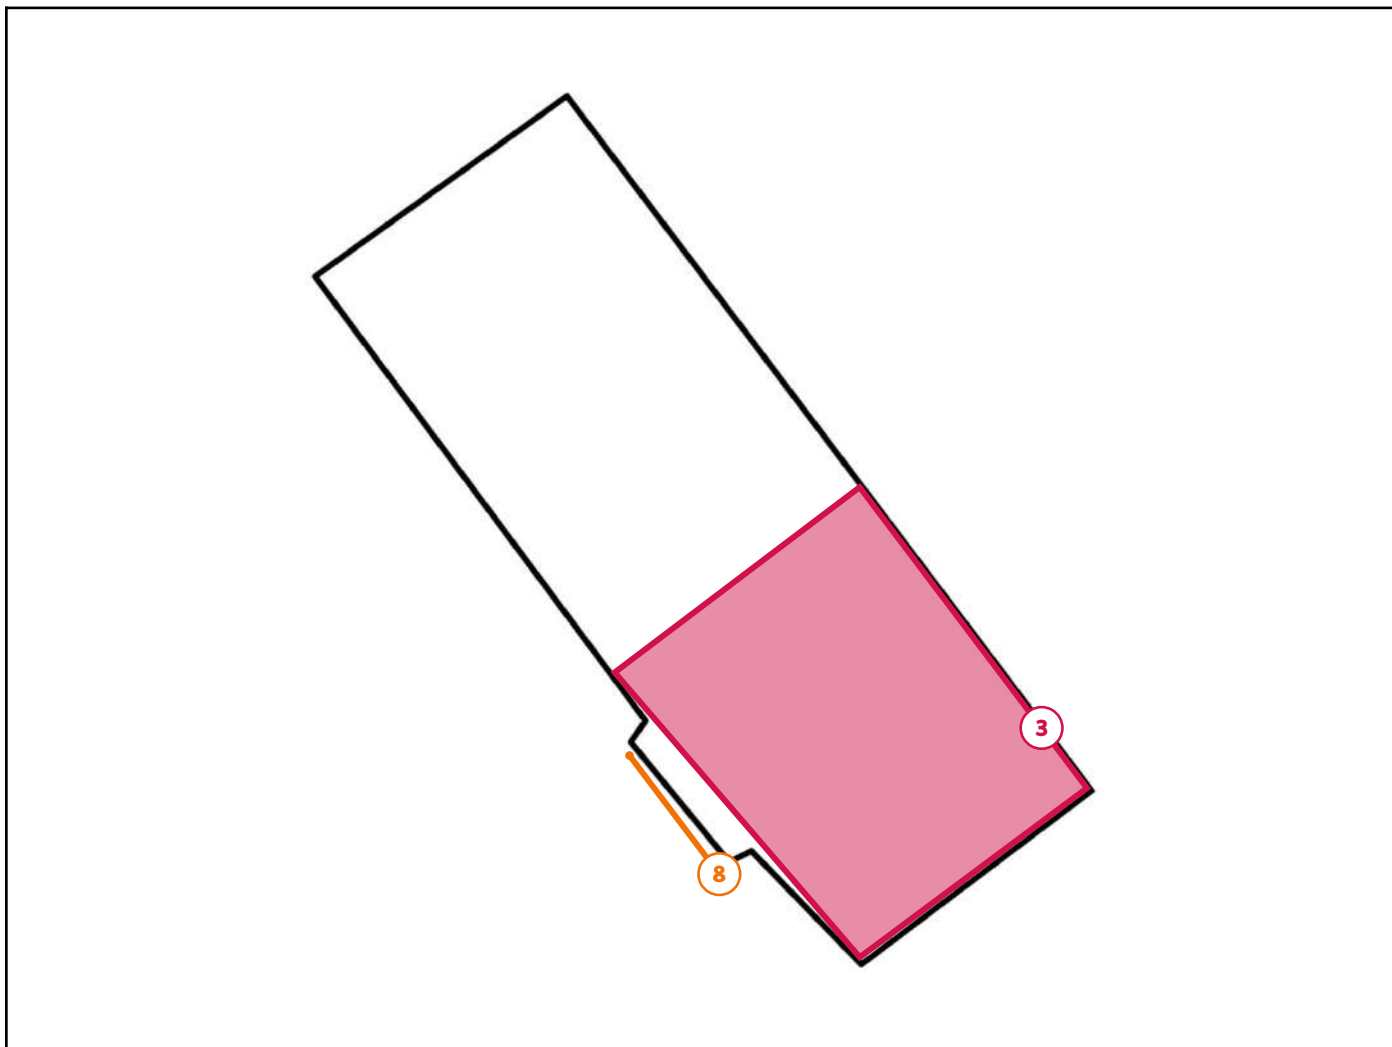
Plan 3.1: Bijgebouw plan

Beschrijving	Type	Actie
3. Dakbekleding met golfplaten	Asbestmateriaal	Dringend verwijderen
8. Mastiek vensters (profiel-glas)	Asbestmateriaal	Verwijderen

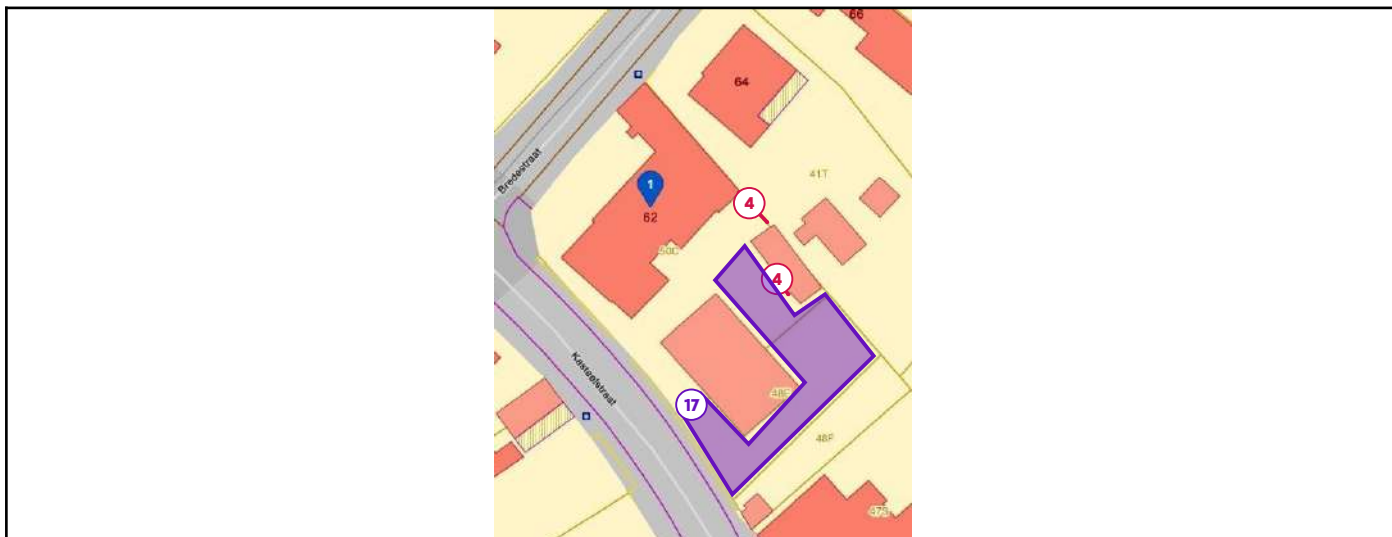
Plan 4.1: Perceel

Beschrijving	Type	Actie
4. Gedemonteerde golfplaten buiten	Asbestmateriaal	Dringend verwijderen
17. Algemeen: Overwoekerende vegetatie	Beperking	-

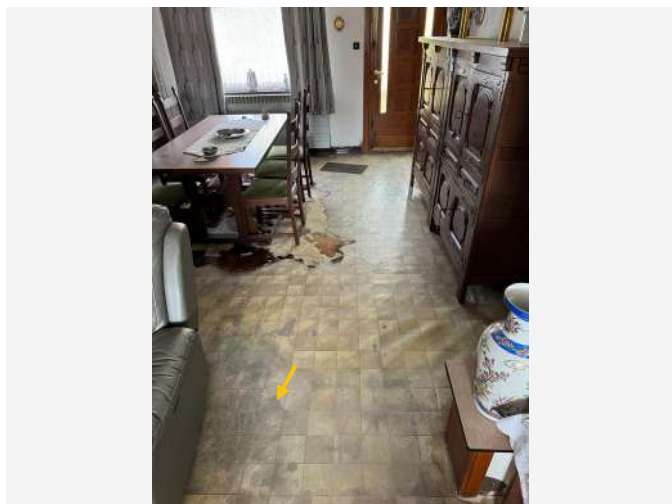
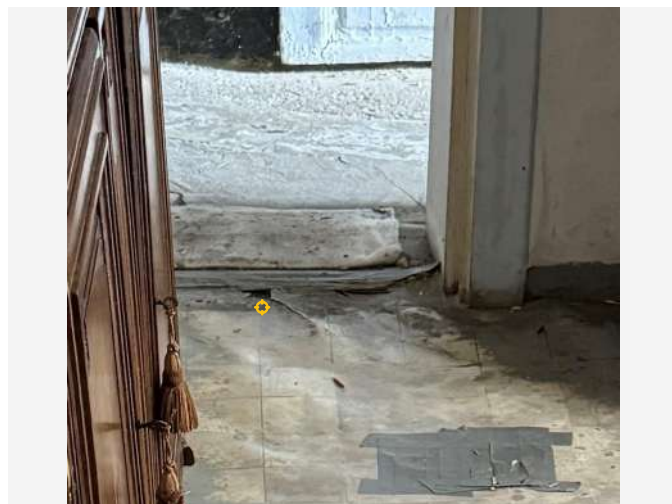
Fiche 23: Vloerbekleding living

Geen asbest

Beschrijving	Vloerbekleding living
Omgeving	Binnen
Primaire drager	Vloer
Bindmiddel van materiaal	Karton - papier - viltachtig
Gebondenheid op basis van bindmiddel	Niet-hechtgebonden
Hoeveelheid (oppervlakte - aantal)	• 35,00 m ² - 1 stuk
Totale oppervlakte	35,00 m ²
Identificatiemethode	Vaststelling met monstername
Destructieve handeling voor identificatie	Nee

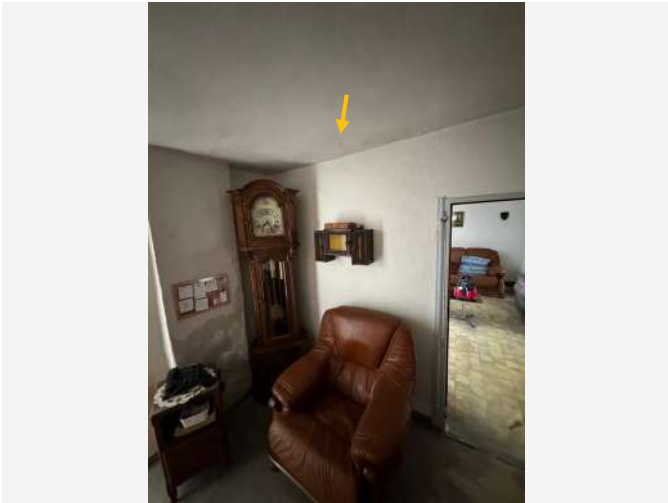
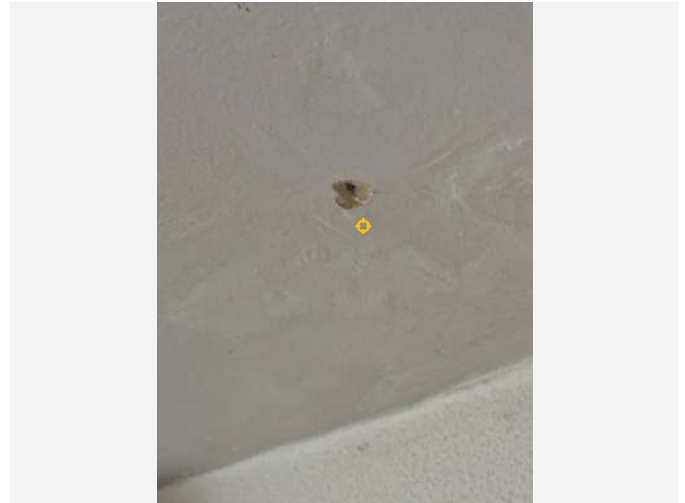
Fiche 25: Pleisterwerk plafond

Geen asbest
