Asbestinventarisatetest

Opvelpsestraat 15, 3360 Bierbeek

Attestnummer : 20241024-000147.000

Uitgegeven op : 24.10.2024

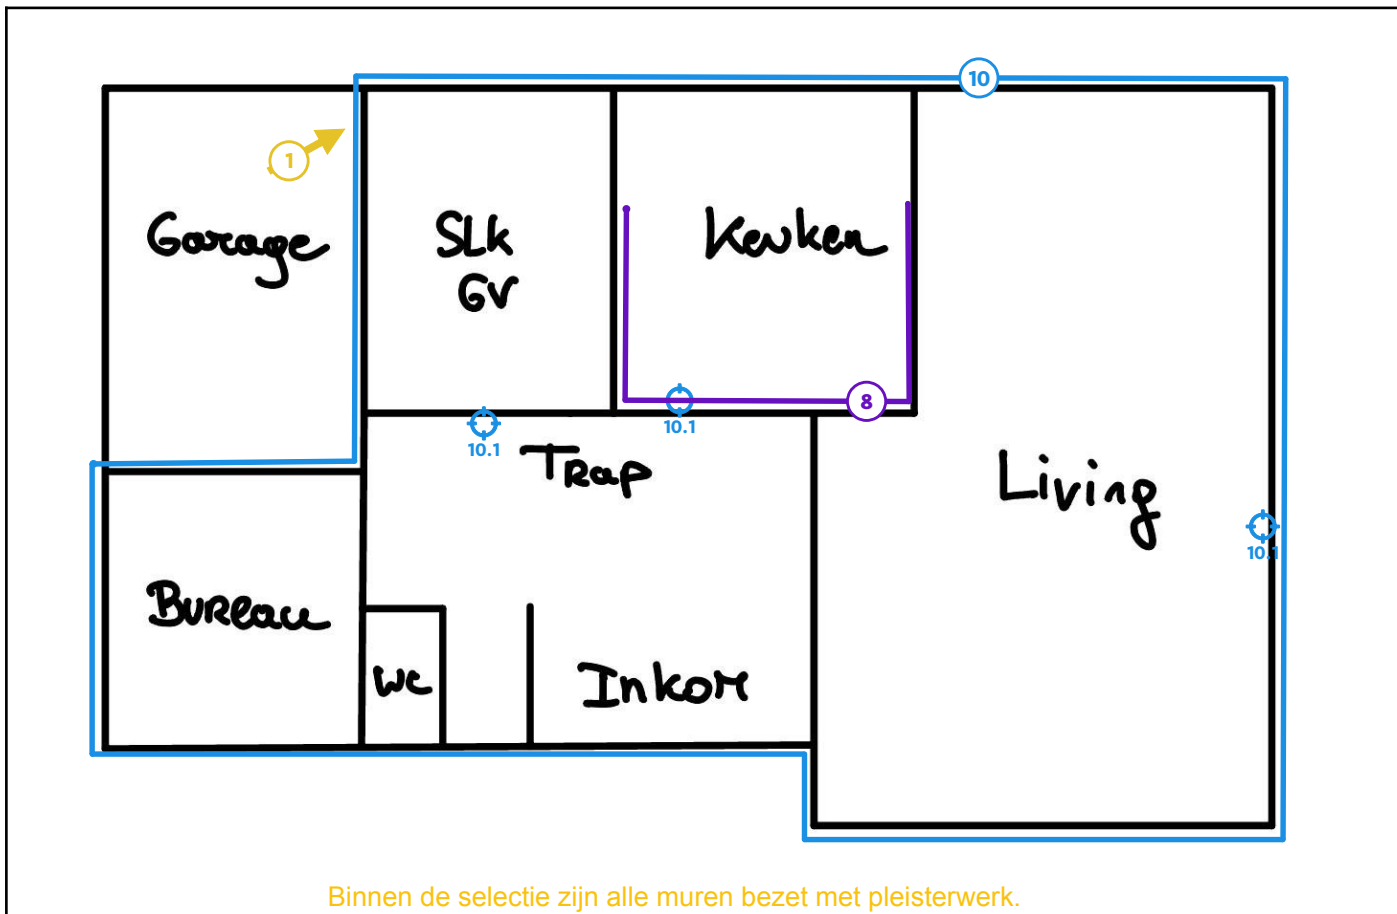
Plan 1.2: GV - wanden

Beschrijving	Type	Actie
1. Elektrische componenten in bakeliet	Asbestmateriaal	Zorgvuldig beheren
8. Tegellijn badkamer/keuken	Advies	-
10. Pleisterwerk muren	Geen asbest	-
10.1 Code: 1	Mengmonster	-

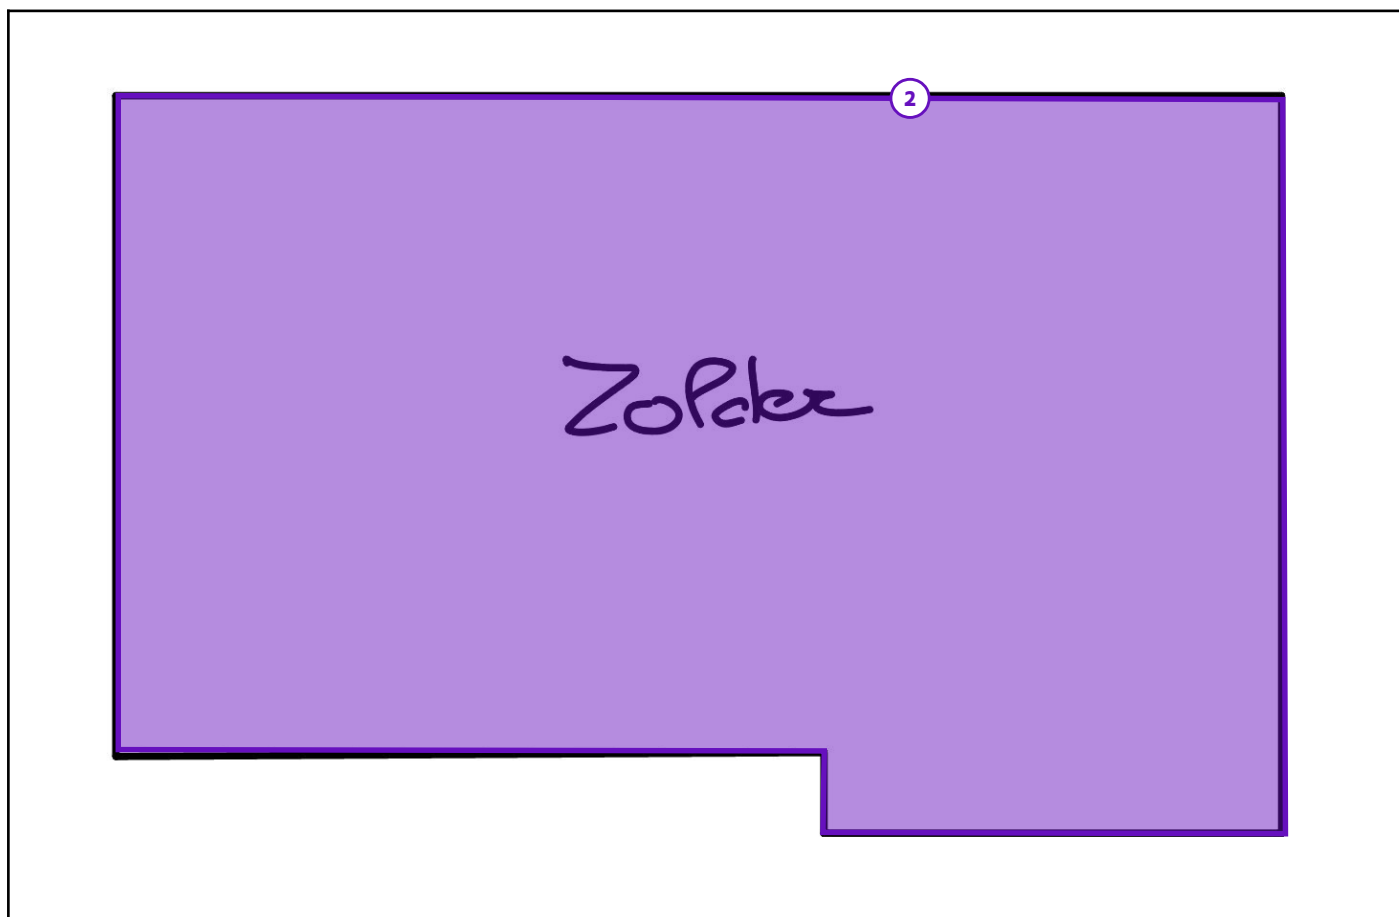
Plan 1.7: Zolder

Beschrijving	Type	Actie
2. Opslag materiaal op zolder	Beperking	-

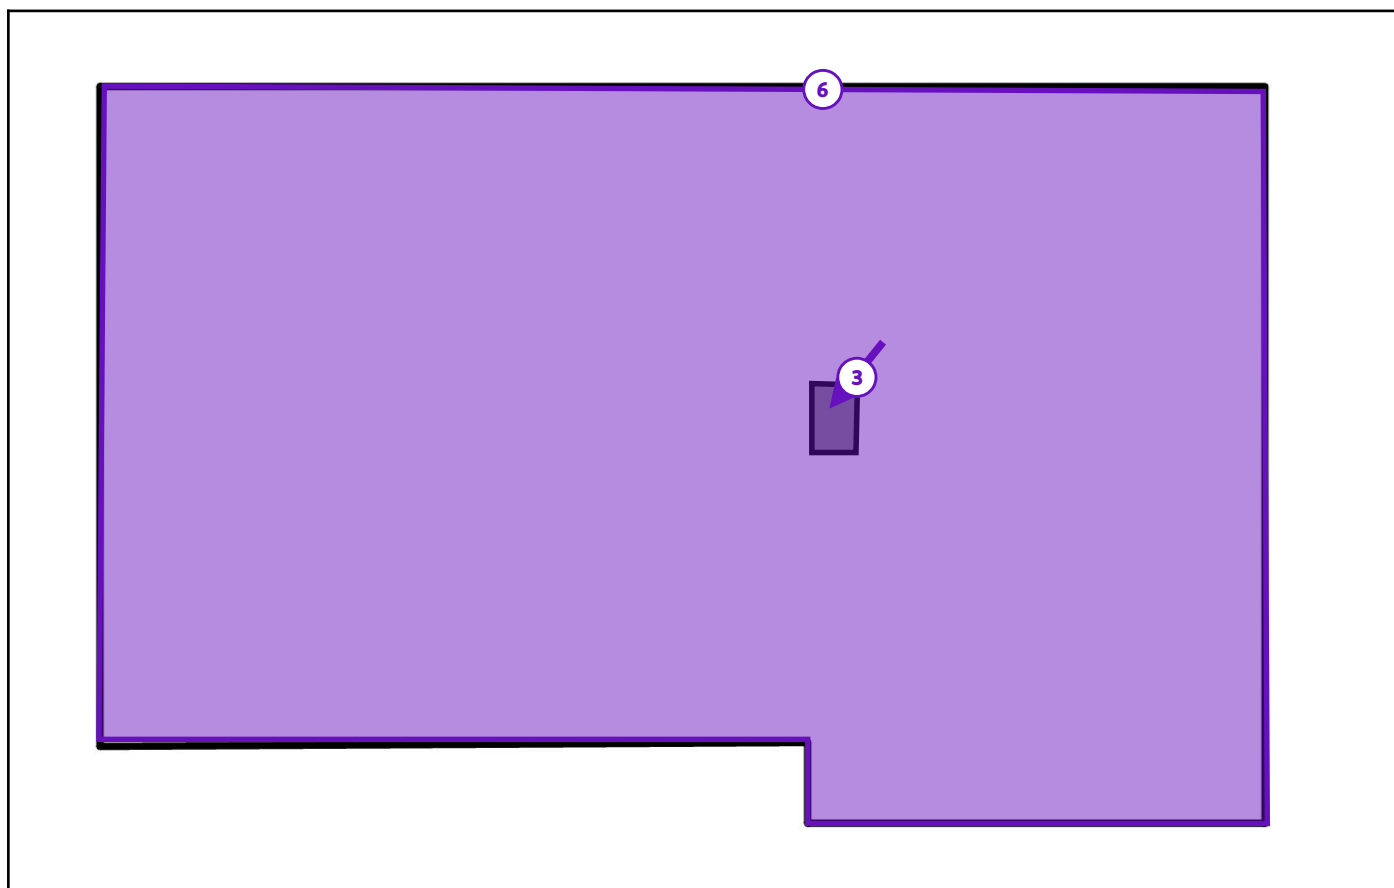
Plan 1.8: Dak

Beschrijving	Type	Actie
3. Geen inspectie mogelijk van de binnenzijde van de schouw	Beperking	-
6. Dakafwerking met natuurleien	Advies	-

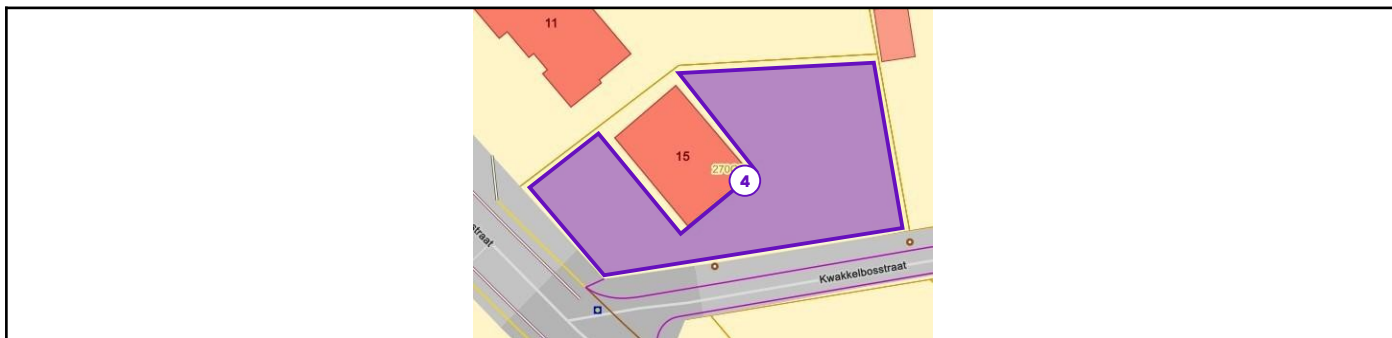
Plan 2.1: perceel

Beschrijving	Type	Actie
4. Overwoekerende vegetatie	Beperking	-
