Asbestinventarisatetest

Genkersteenweg 26, 3500 Hasselt

Attestnummer : 20260324-000307.000

Niet-asbestveilig

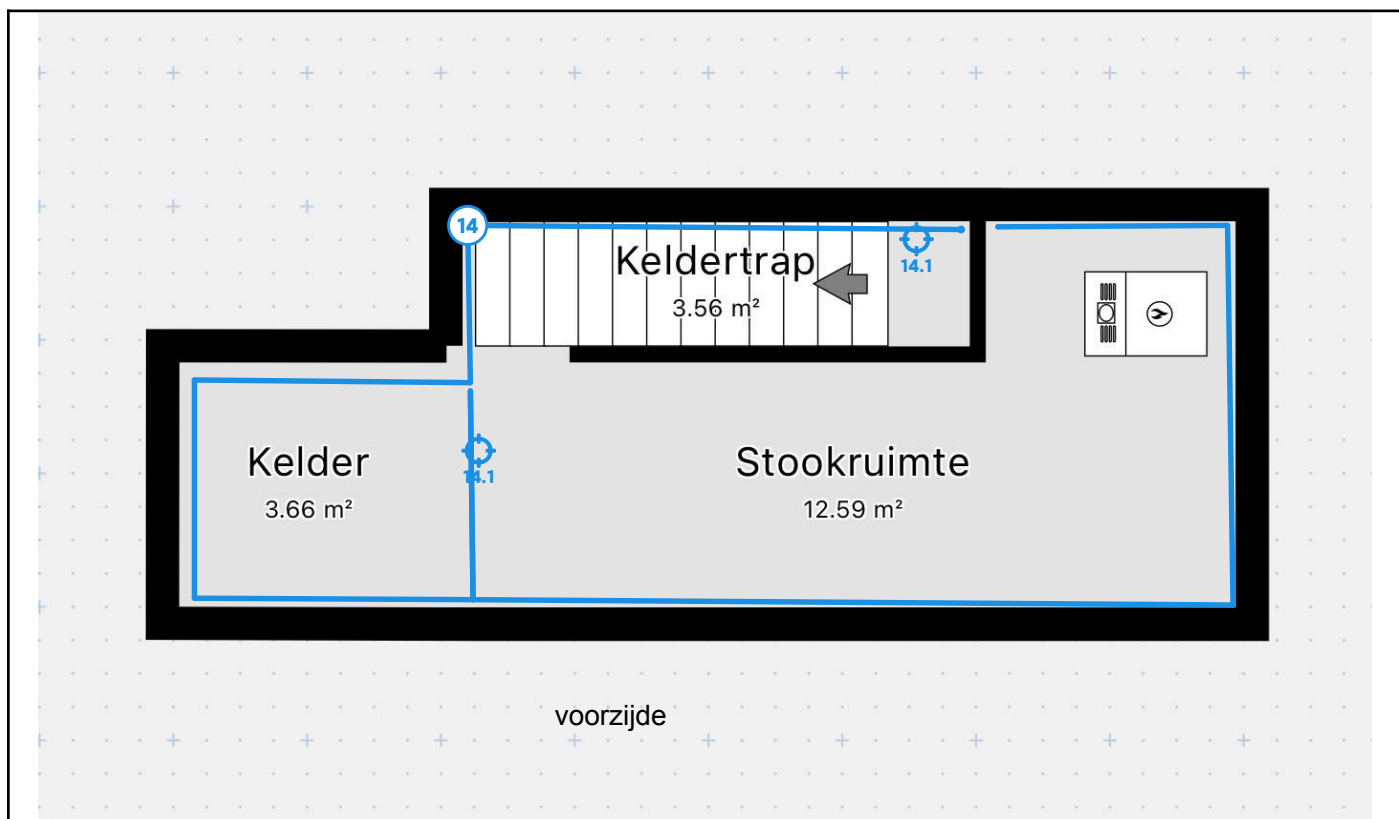
Plan 1.1: Kelder

Beschrijving	Type	Actie
14. Cementering kelder	Geen asbest	-
14.1 Code: 5	Mengmonster	-

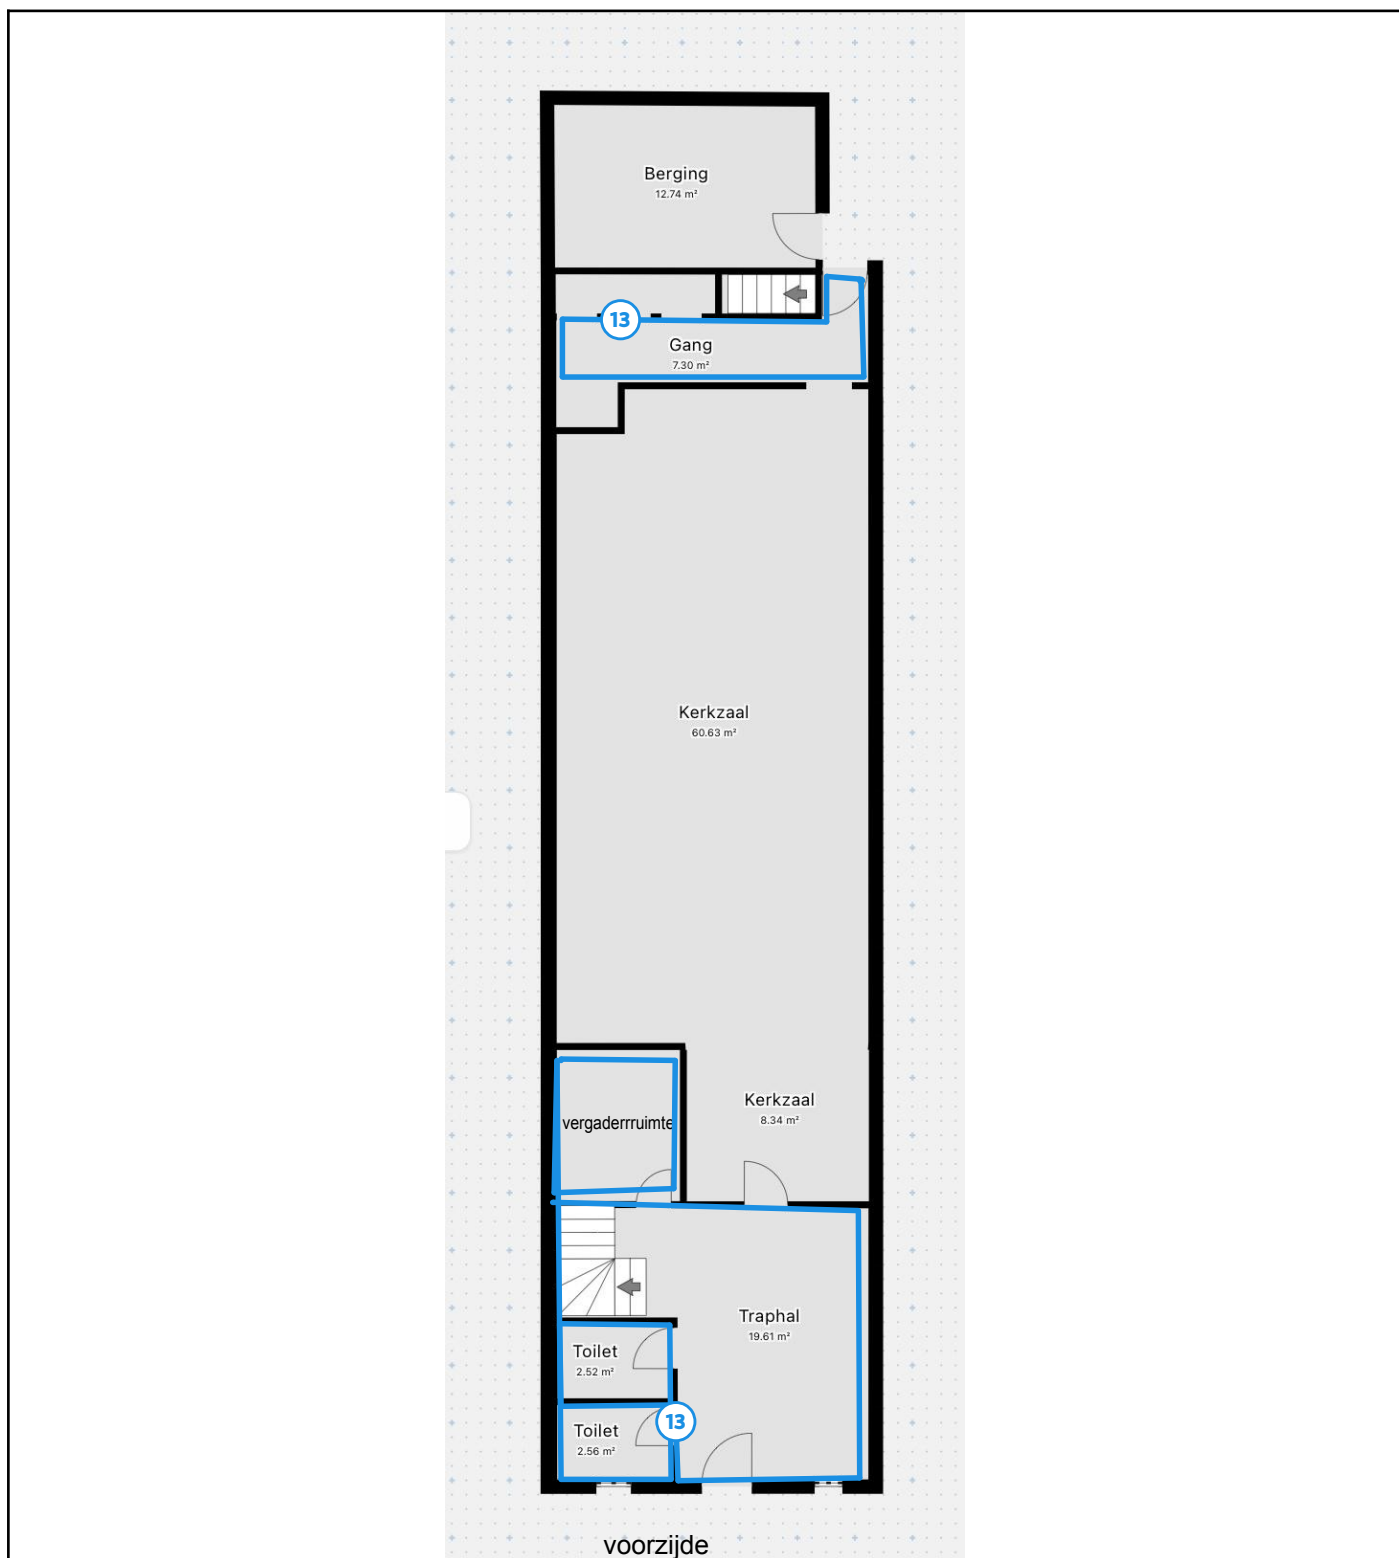
Plan 1.4: Gelijkvloers

Beschrijving	Type	Actie
13. Pleisterwerk muur	Geen asbest	-

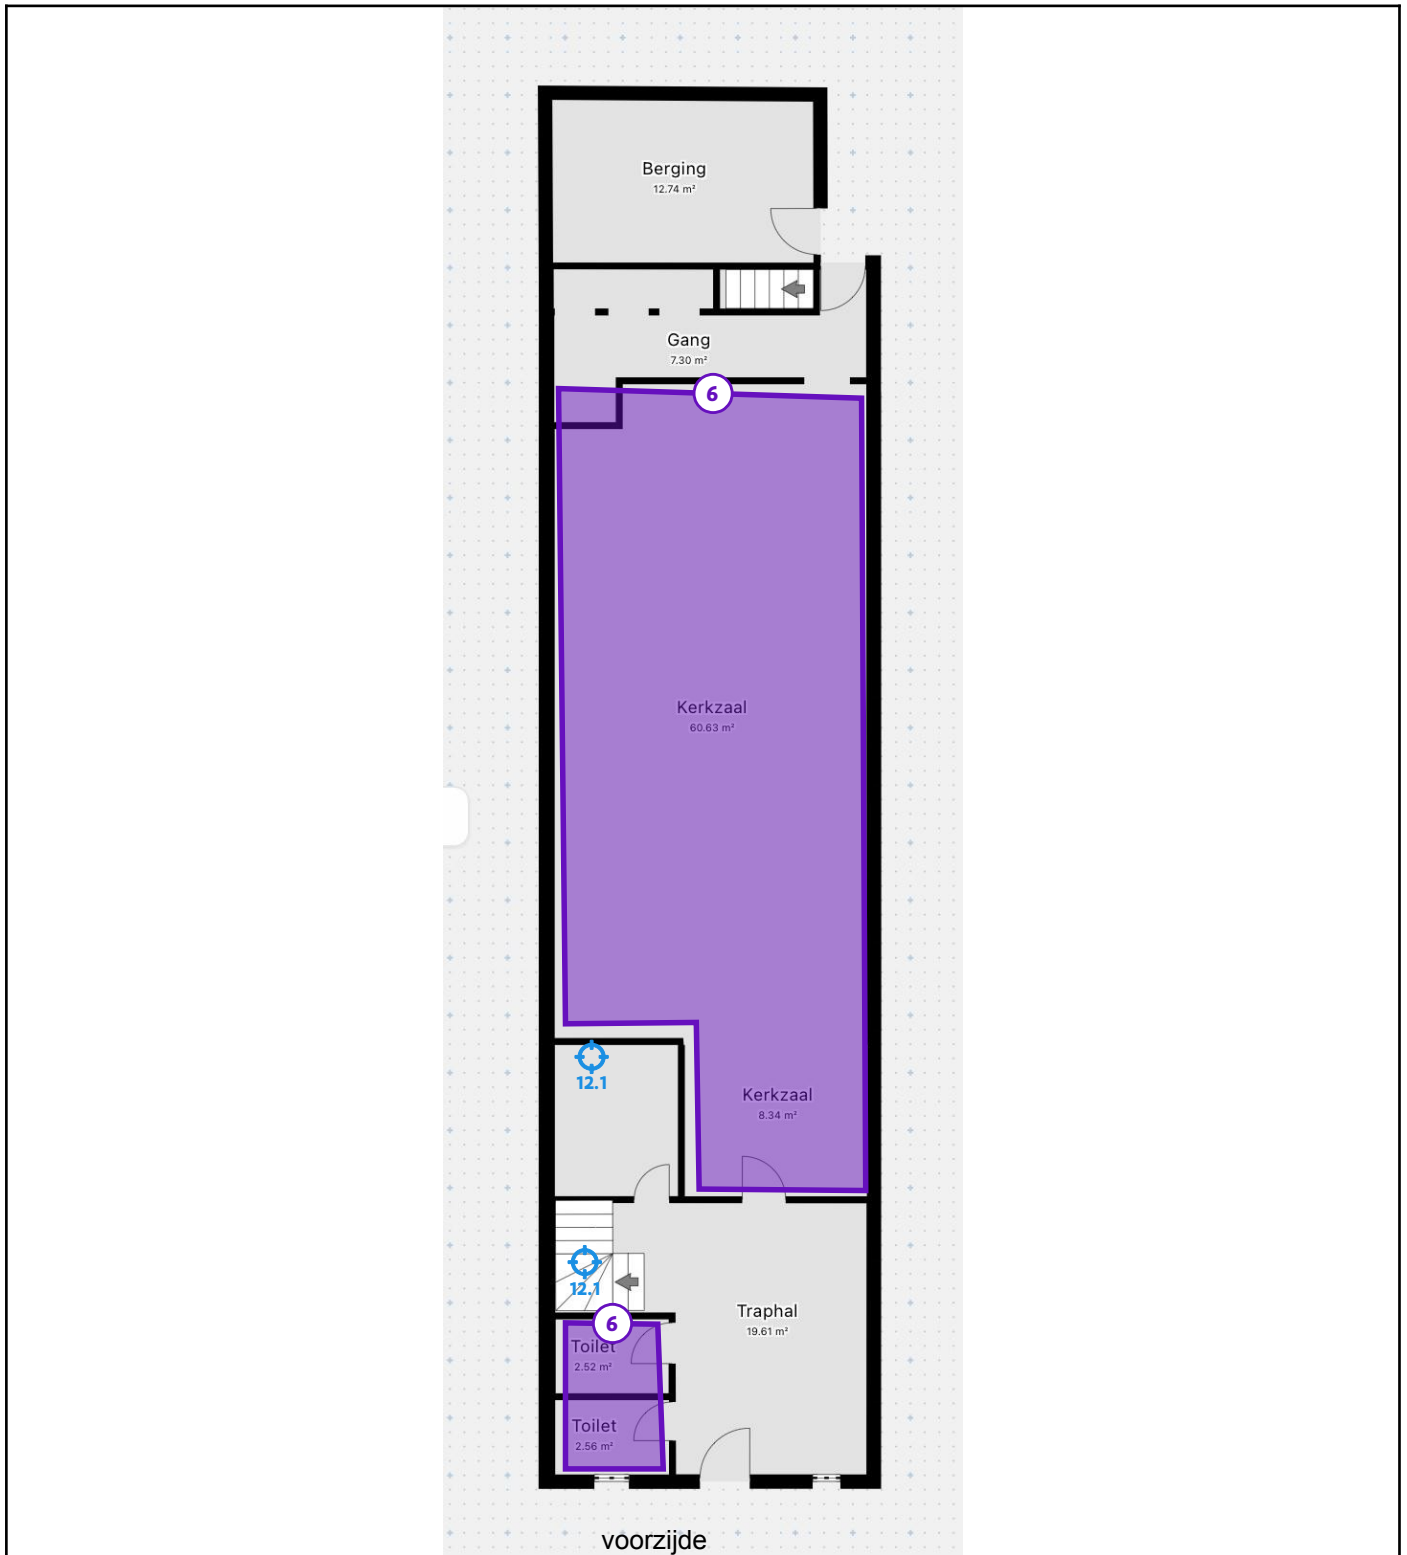
Plan 1.5: Gelijkvloers

Beschrijving	Type	Actie
6. Valse plafonds	Advies	-

12. Pleisterwerk plafond	Geen asbest	-
12.1 Code: 2	Mengmonster	-

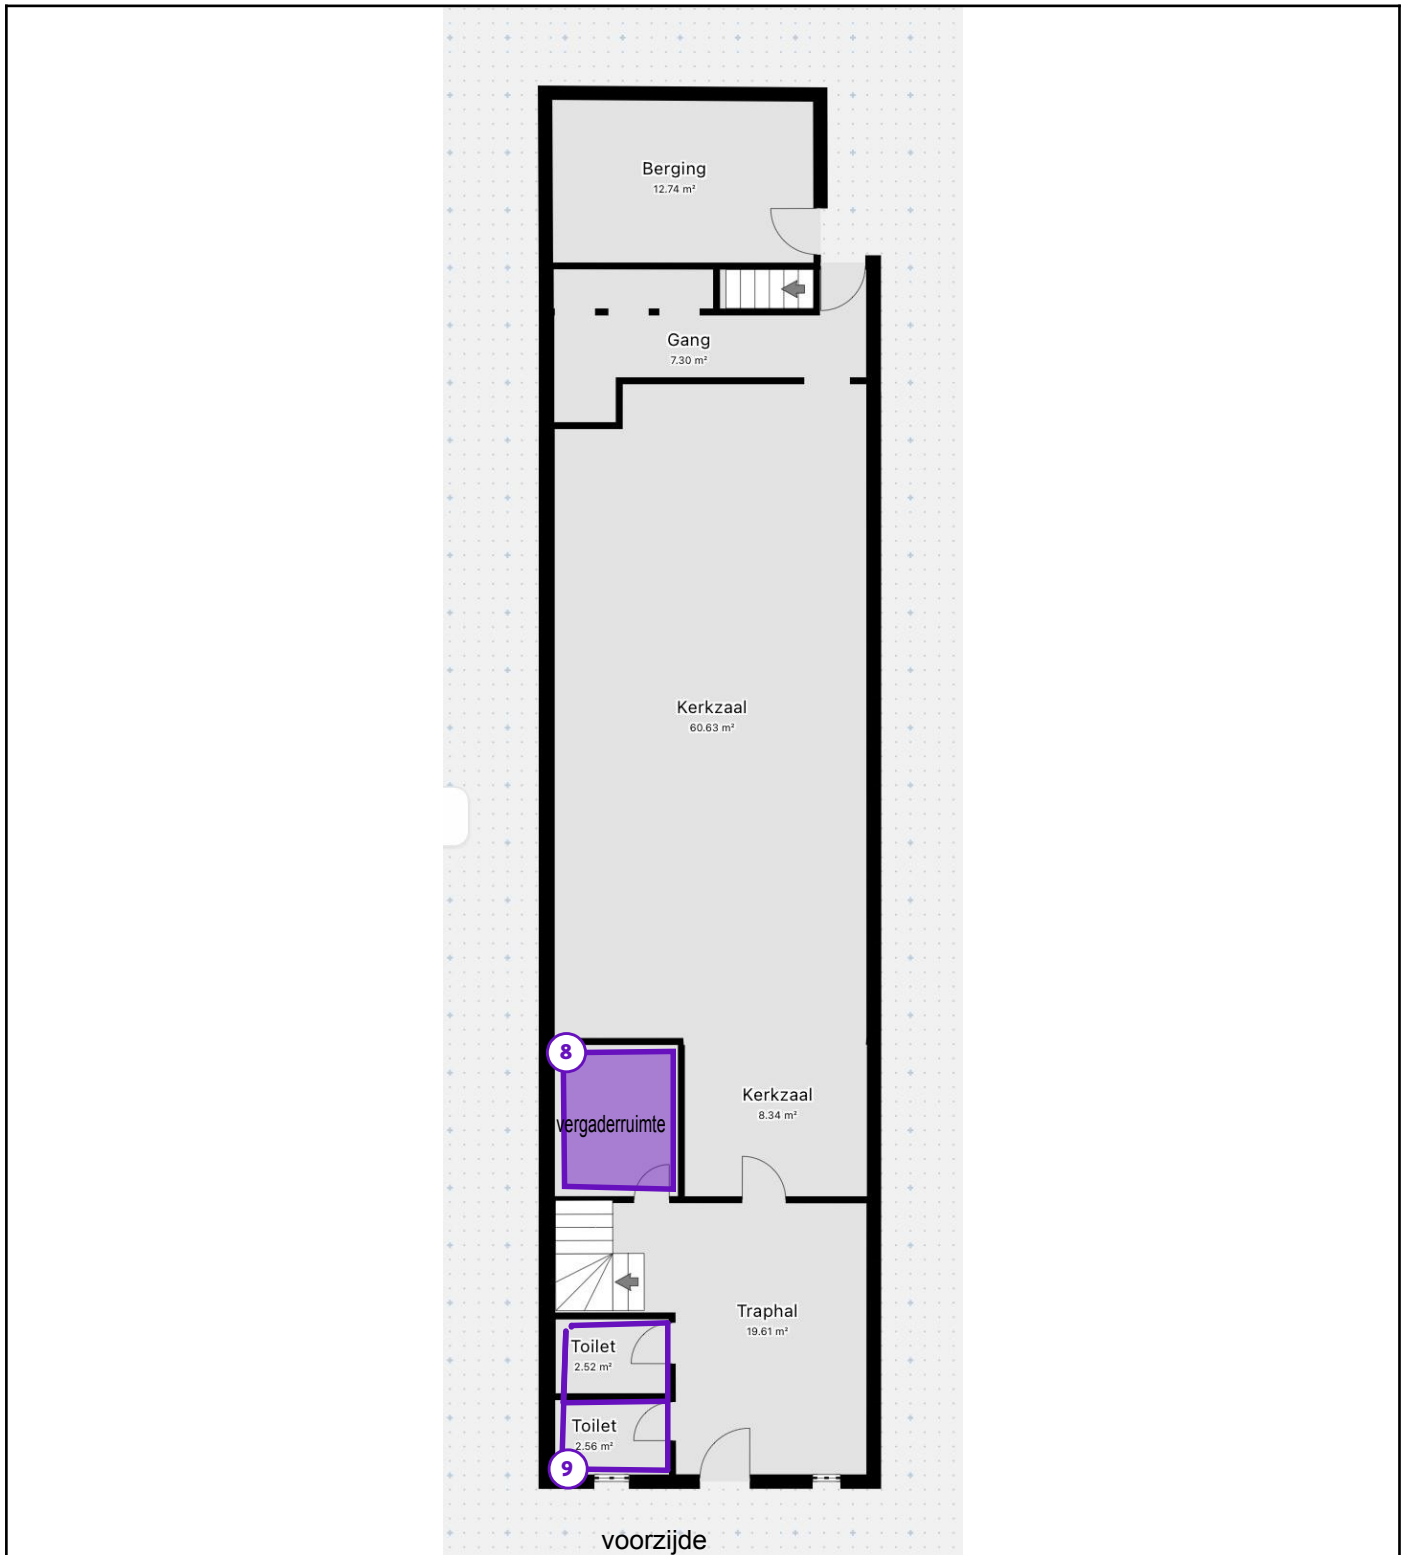
Plan 1.6: Gelijkvloers

Beschrijving	Type	Actie
8. Vinylvloer niet verdacht	Advies	-

9. Tegelijm wc's niet zichtbaar	Advies	-

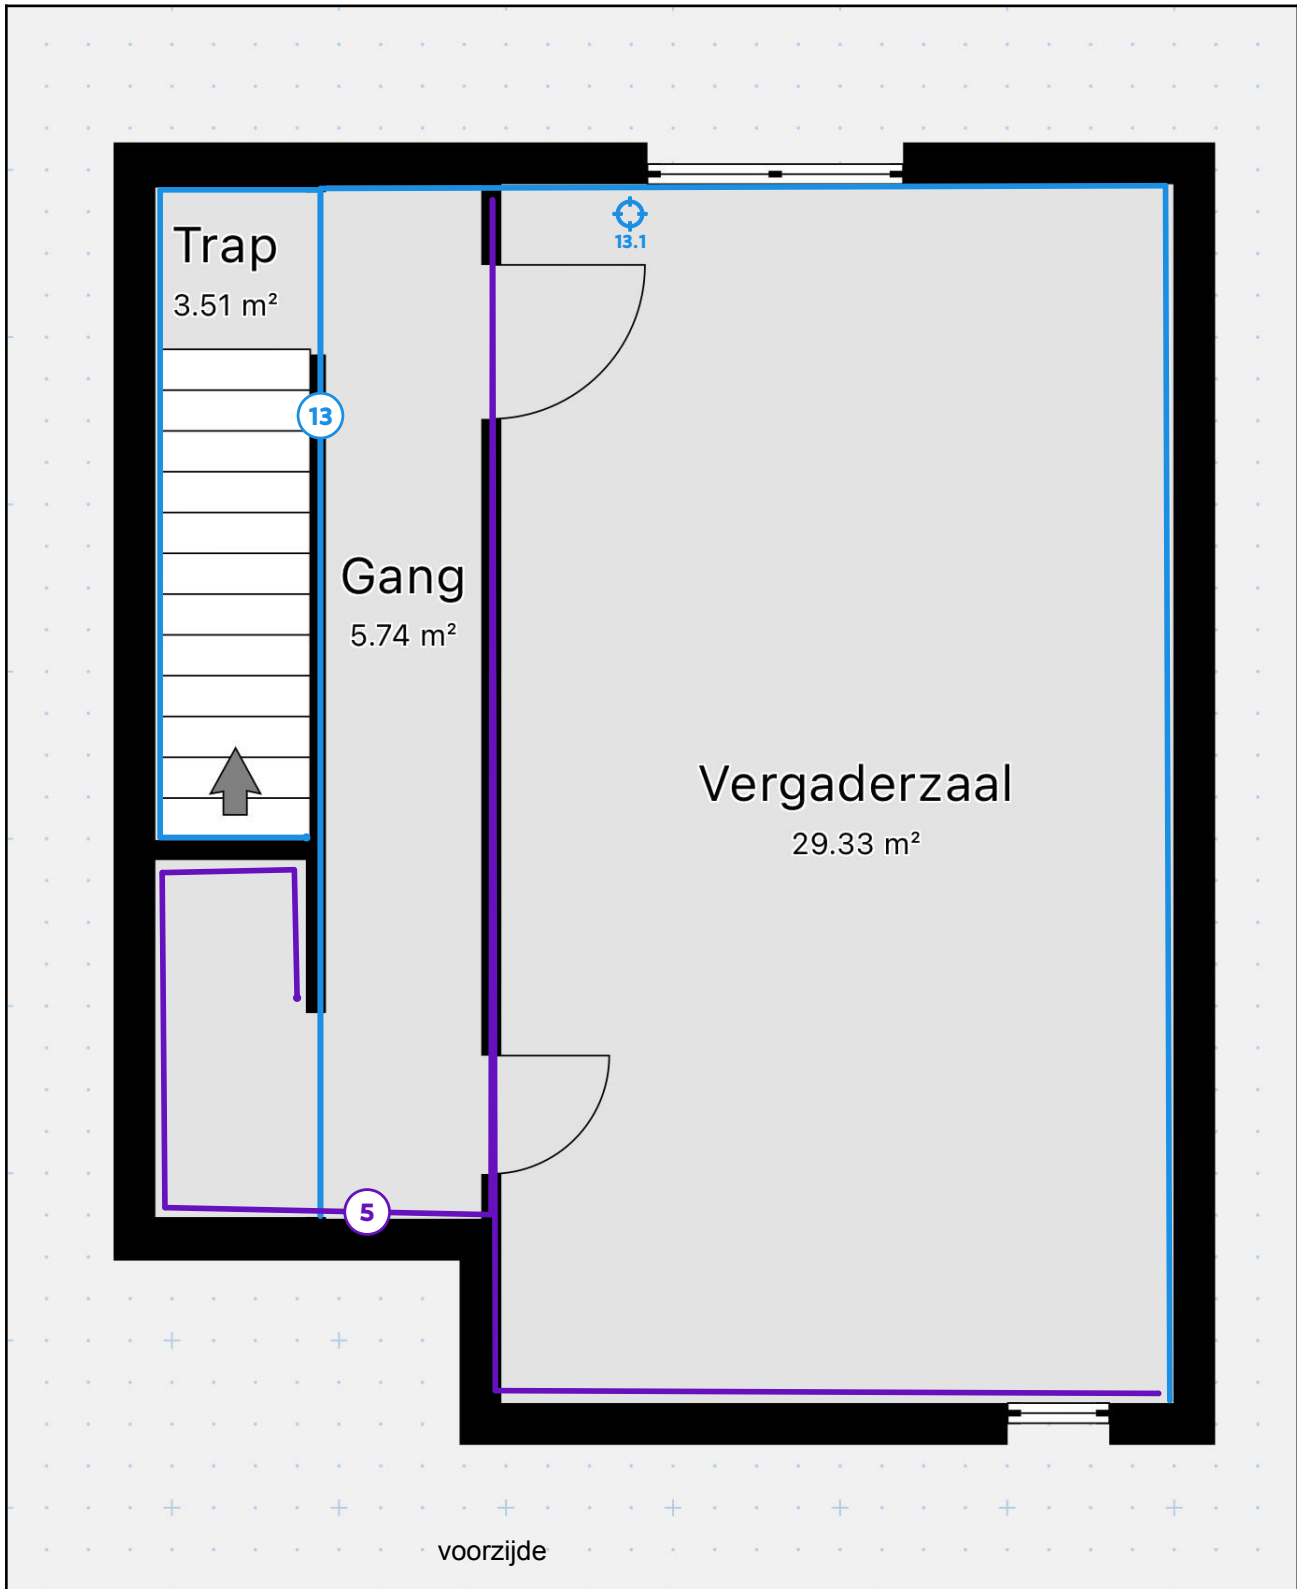
Plan 1.7: Verdieping 1

5. Valse wanden	Advies	-
13. Pleisterwerk muur	Geen asbest	-
13.1 Code: 1	Mengmonster	-

5. Valse wanden	Advies	-
12. Pleisterwerk plafond	Geen asbest	-
12.1 Code: 2	Mengmonster	-

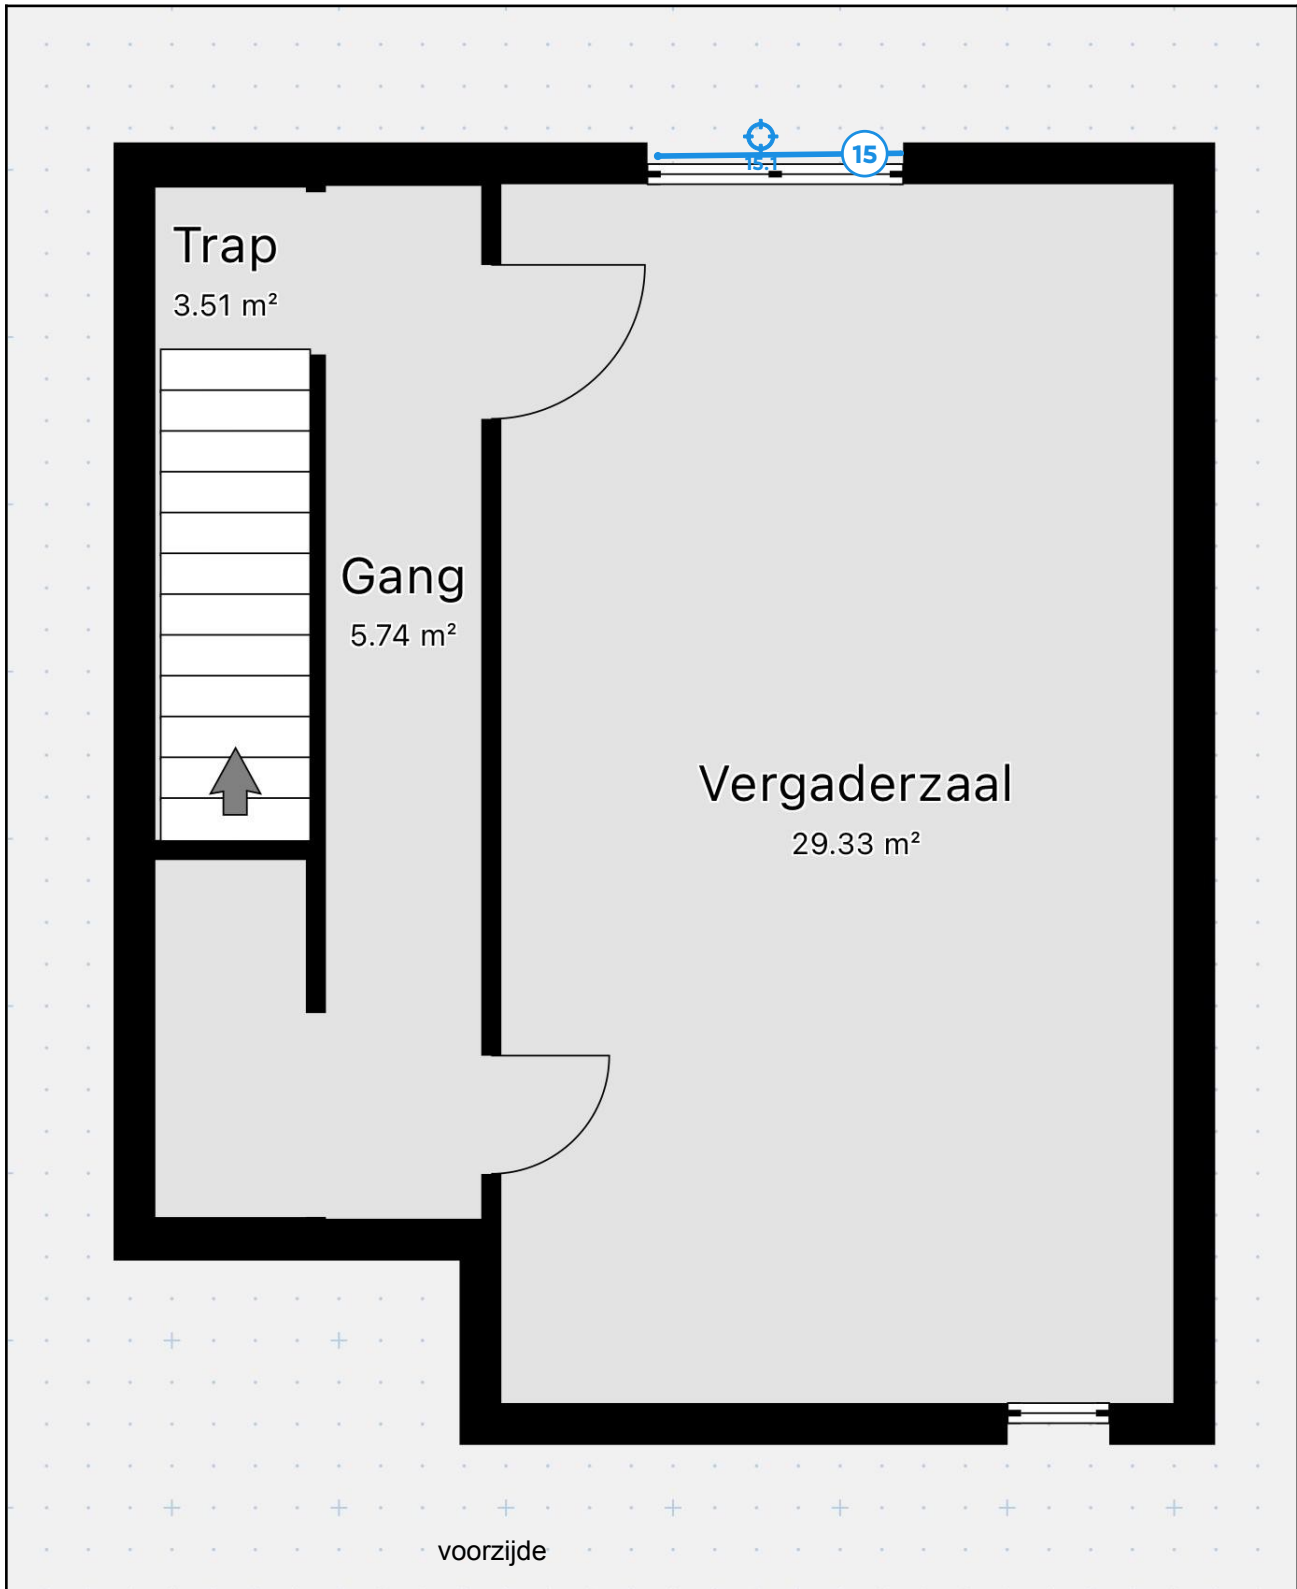
Plan 1.9: Verdieping 1

15. Kit kozijn-muur ramen achterzijde	Geen asbest	-
15.1 Code: 6	Puntmonster	-

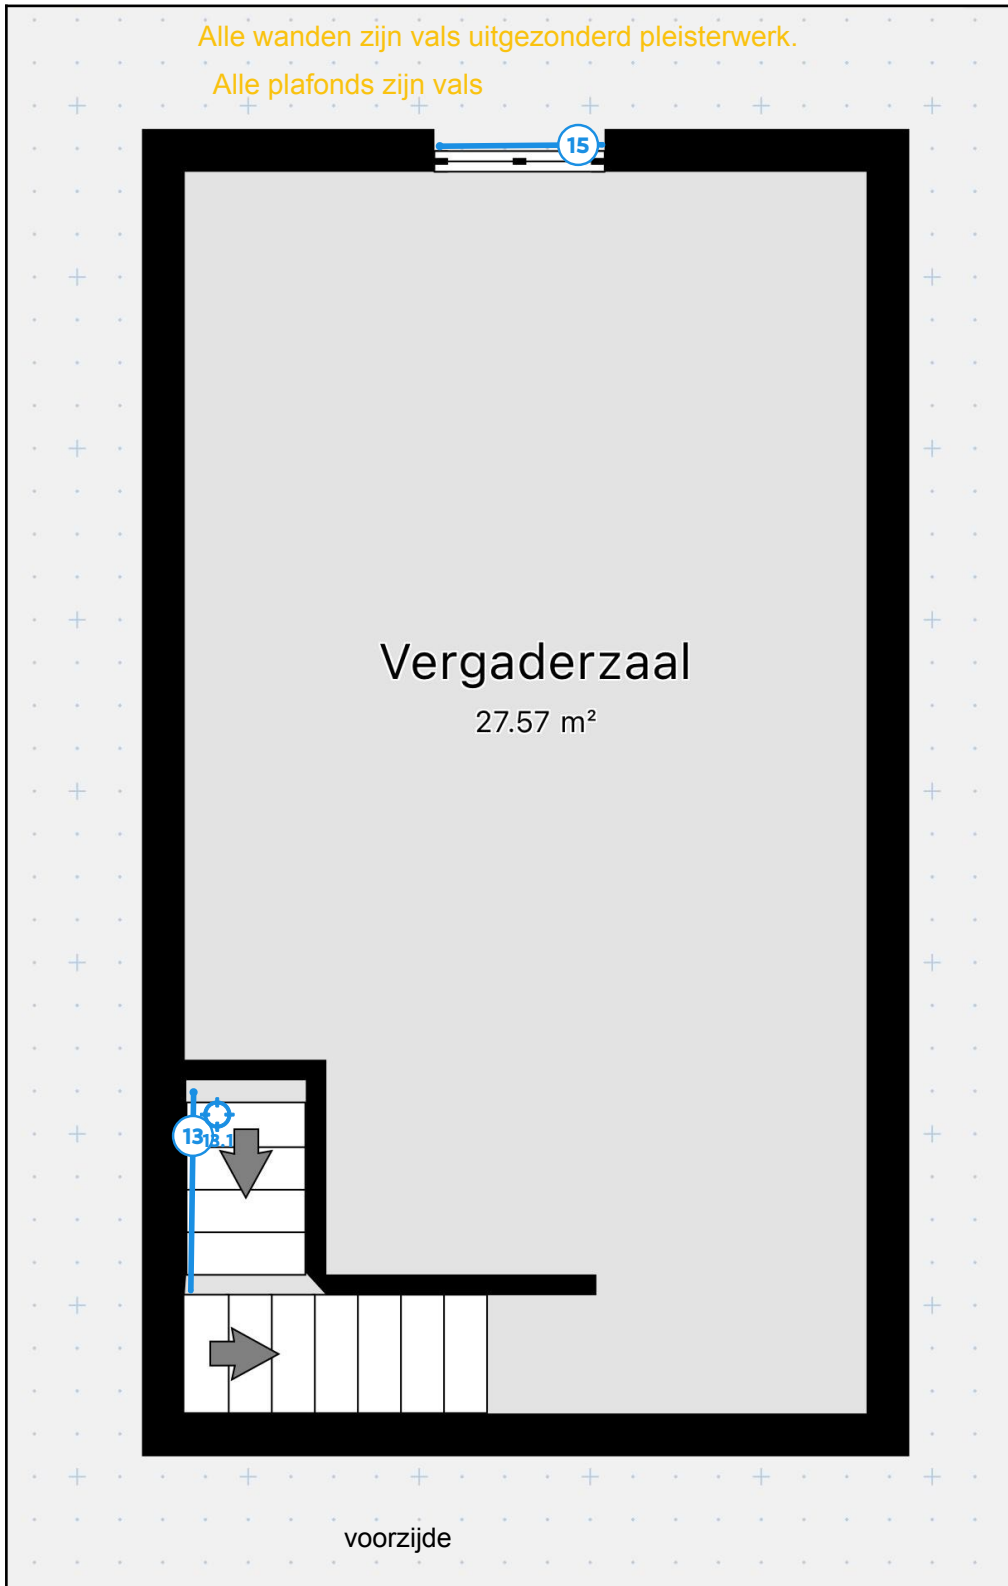
Plan 1.10: Verdieping 2

5. Valse wanden	Advies	-
6. Valse plafonds	Advies	-
13. Pleisterwerk muur	Geen asbest	-
13.1 Code: 1	Mengmonster	-
15. Kit kozijn-muur ramen achterzijde	Geen asbest	-

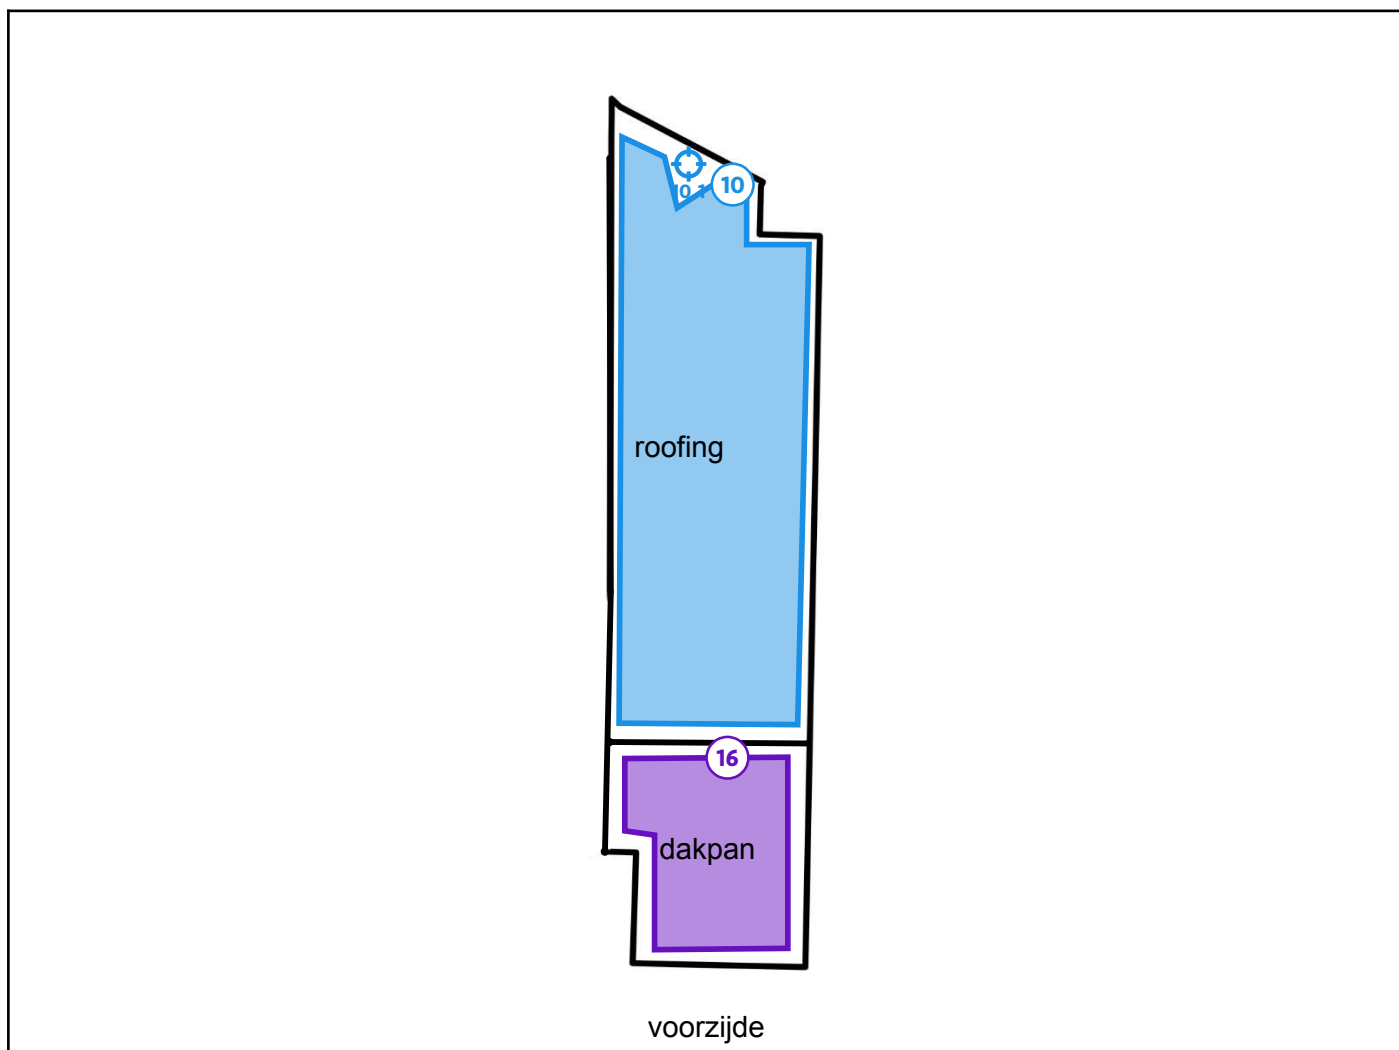
Plan 1.11: Hoofdgebouw plan

Beschrijving	Type	Actie
10. Roofing plat dak	Geen asbest	-
10.1 Code: 3	Puntmonster	-
16. Dakbedekking kerk vooraan niet verdacht.	Overige ruimte of materiaal	-

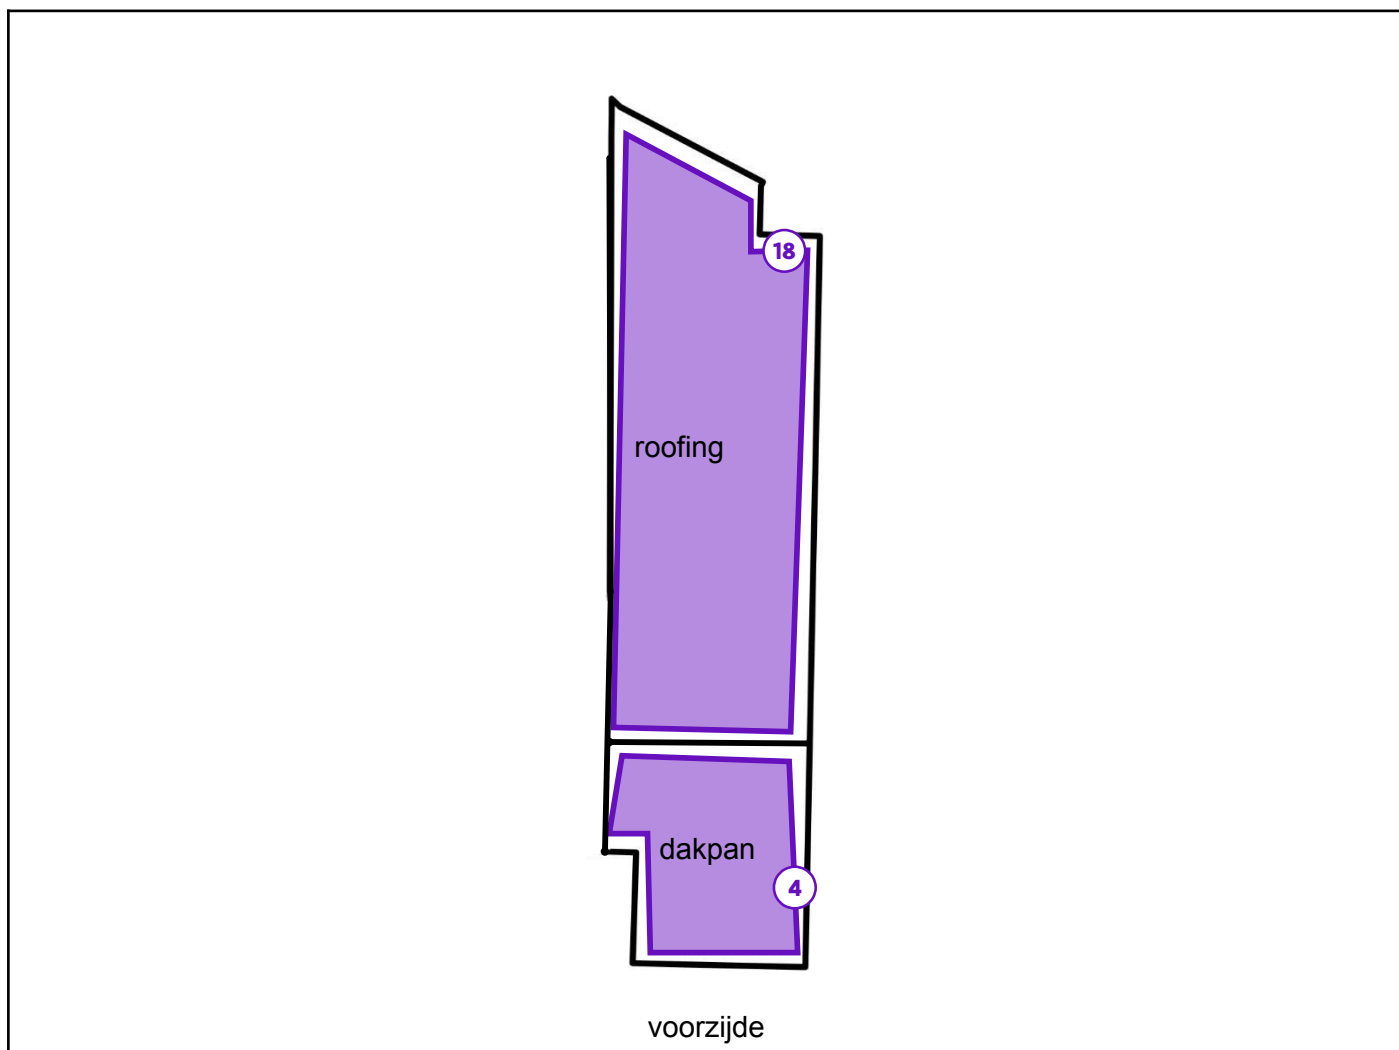
Plan 1.12: Hoofdgebouw plan

Beschrijving	Type	Actie
4. Onderdak: niet vast te stellen.	Beperking	-
18. Onderdak plat dak niet waarneembaar	Overige ruimte of materiaal	-

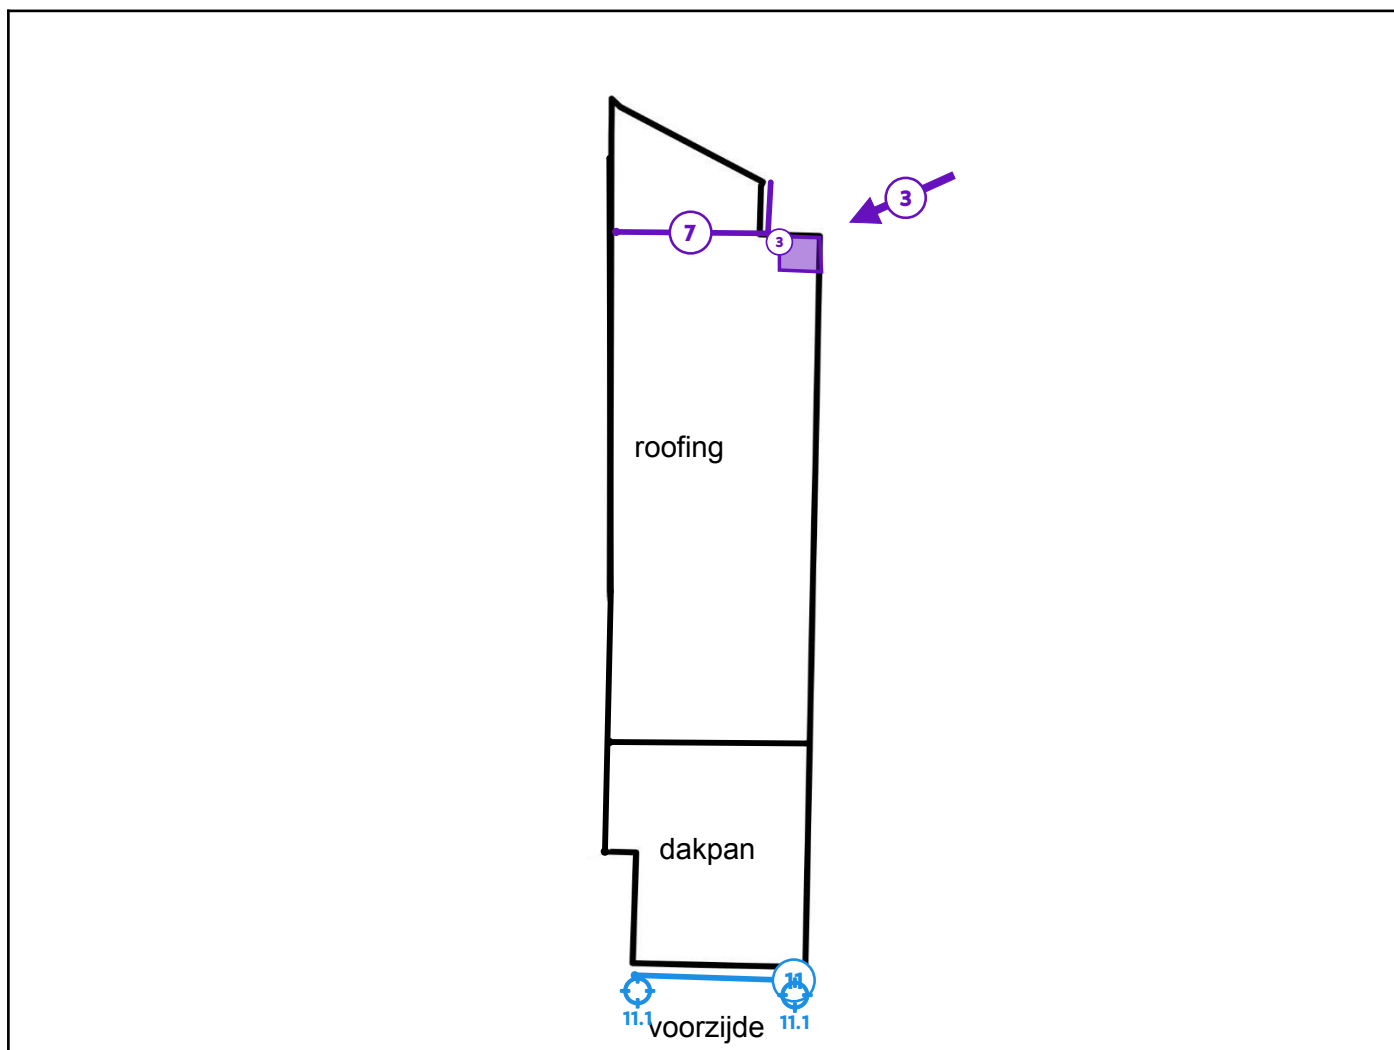
Plan 1.13: Hoofdgebouw plan

Beschrijving	Type	Actie
3. Schouw op het dak	Beperking	-
7. Natuurleien niet verdacht	Advies	-
11. Crepi voorgevel	Geen asbest	-
11.1 Code: 4	Mengmonster	-

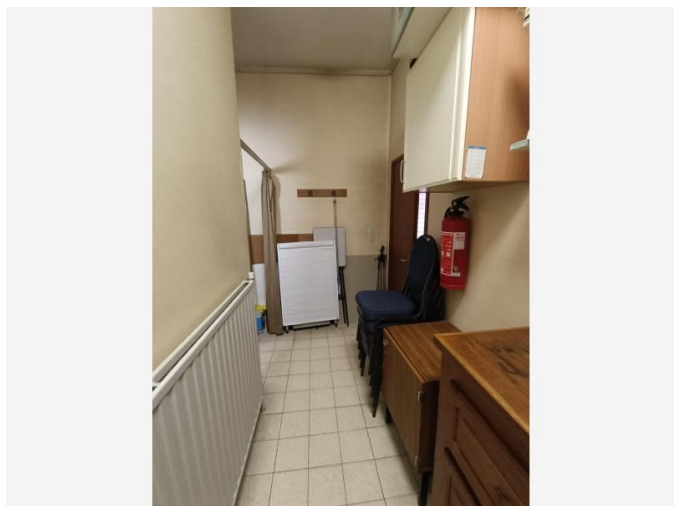
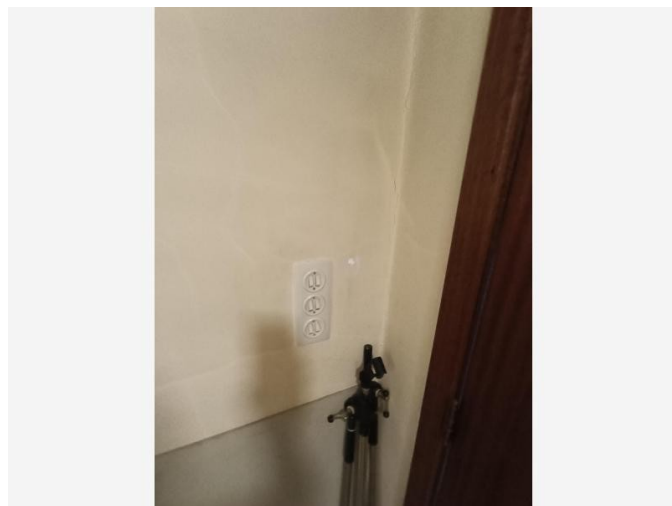
Beschrijving	Pleisterwerk plafond
Omgeving	Binnen
Primaire drager	Binnenwand
Bindmiddel van materiaal	Gips - kalk
Gebondenheid op basis van bindmiddel	Niet-hechtgebonden
Hoeveelheid (oppervlakte - dikte - aantal)	• 40,00 m ² - 1,00 cm - 1 stuk
Totaal volume	0,40 m ³
Identificatiemethode	Een monstername door de asbestdeskundige met laboanalyse door een asbestlabo.
Destructieve handeling voor identificatie	Nee
Opmerking	<p>Volgens het inspectieprotocol is een monstername van het pleisterwerk verplicht om dit te identificeren als niet-asbesthoudend.</p> <p>Locatie staalnames: individuele ruimte: vergaderruimte / natte ruimte: keuken/ traphal: gelijkvloers/ stookruimte: geen pleisterwerk aanwezig</p> <p>De vermelde oppervlaktes en volumes betreffen een beredeneerde raming.</p> <p>Er worden geen rechten verleend aan deze oppervlaktes/volumes.</p> <p>De dikte is een raming die voorkomt uit de monsterplaatsen en is daarom niet altijd representatief.</p>

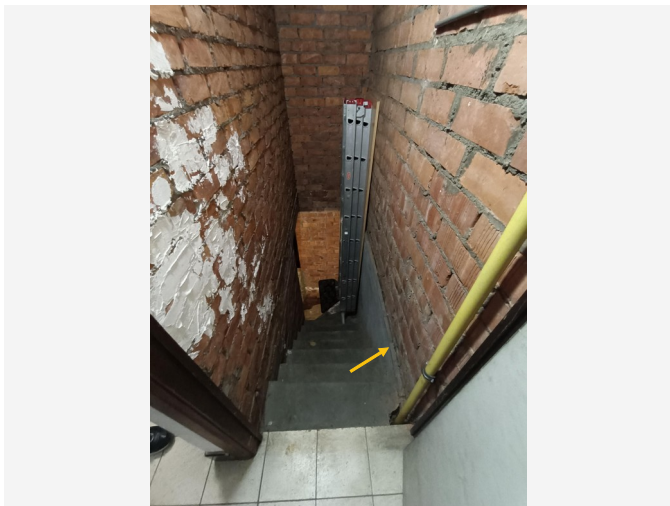
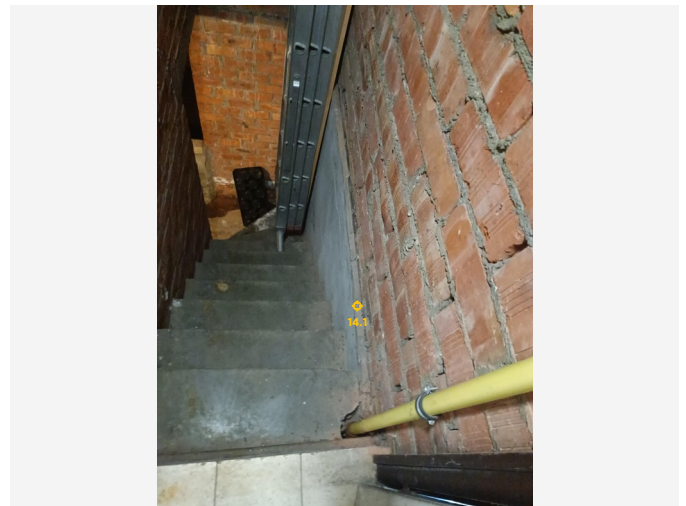
Beschrijving	Pleisterwerk muur
Omgeving	Binnen
Primaire drager	Binnenwand
Bindmiddel van materiaal	Gips - kalk
Gebondenheid op basis van bindmiddel	Niet-hechtgebonden
Hoeveelheid (oppervlakte - dikte - aantal)	• 90,00 m ² - 1,00 cm - 1 stuk
Totaal volume	0,90 m ³
Identificatiemethode	Een monstername door de asbestdeskundige met laboanalyse door een asbestlabo.
Destructieve handeling voor identificatie	Nee
Opmerking	<p>Volgens het inspectieprotocol is een monstername van het pleisterwerk verplicht om dit te identificeren als niet-asbesthoudend.</p> <p>Locatie staalnames: individuele ruimte: vergaderzaal verdieping 1/ natte ruimte: geen pleisterwerk/ traphal: verdieping 1/ stookruimte: geen pleisterwerk aanwezig</p> <p>De vermelde oppervlaktes en volumes betreffen een beredeneerde raming.</p> <p>Er worden geen rechten verleend aan deze oppervlaktes/volumes.</p> <p>De dikte is een raming die voorkomt uit de monsterplaatsen en is daarom niet altijd representatief.</p>
