Asbestinventarisatetest

Varentstraat 121, 3118 Rotselaar

Attestnummer : 20260601-000443.000

Uitgegeven op : 01.06.2026

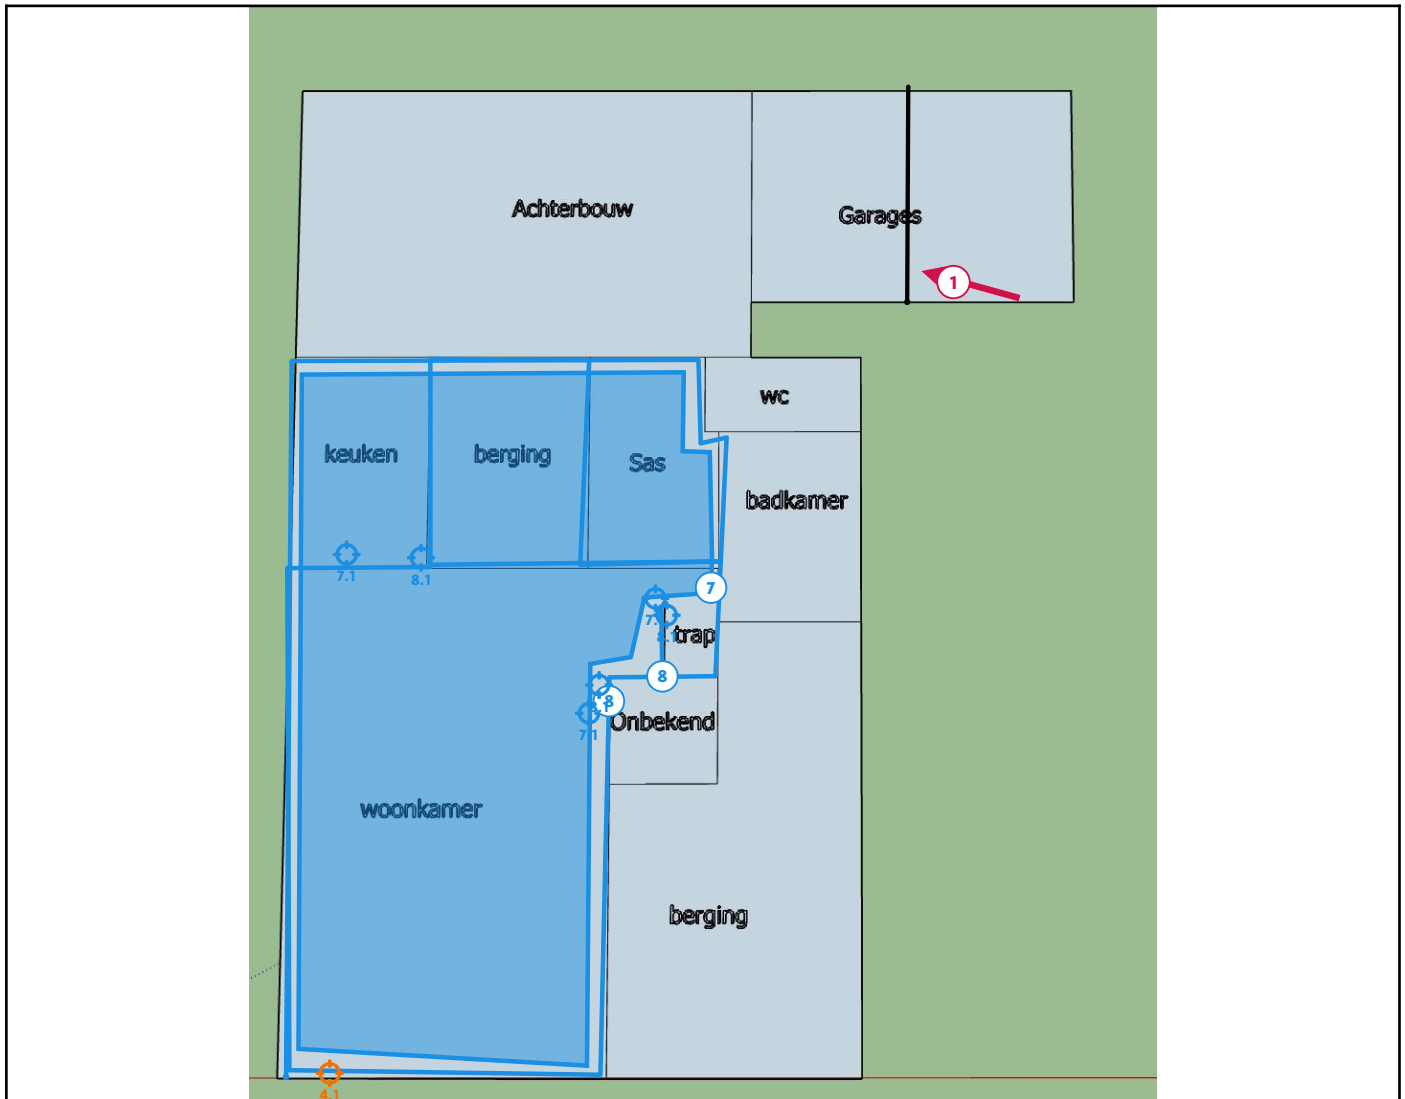
Plan 1.2: GLV

Beschrijving	Type	Actie
1. Bloembak	Asbestmateriaal	Dringend verwijderen
4. Mastiek tussen muur en profiel	Asbestmateriaal	Verwijderen
4.1 Code: 19/5/26-W3	Puntmonster	-
7. Pleisterwerk plafond	Geen asbest	-
7.1 Code: 19/5/26-W2	Mengmonster	-
8. Pleisterwerk muren	Geen asbest	-

8.1 Code: 19/5/26-W1	Mengmonster	-
----------------------	-------------	---

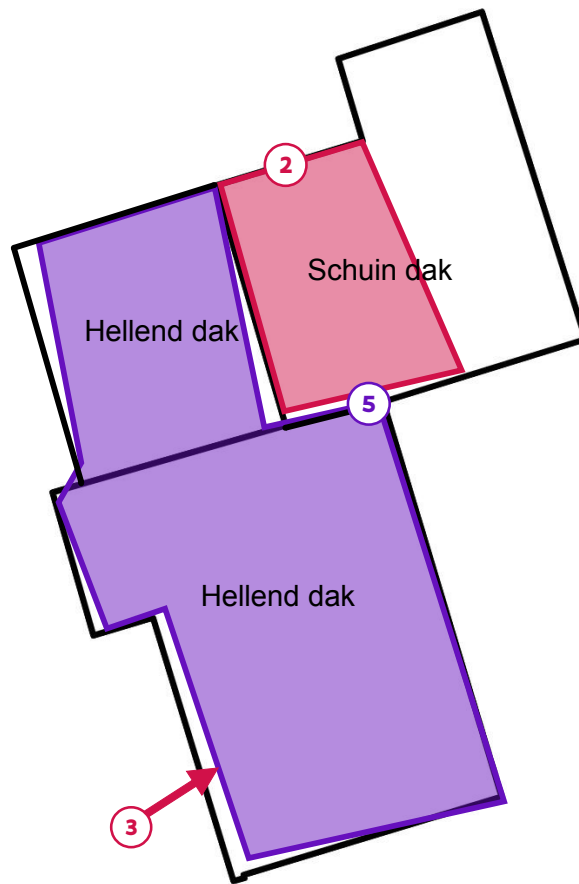
Plan 1.4: Dakplan

Mastiek tussen muur en profiel bij alle ramen of wandopeningen.

Geen volwaardig onderzoek mogelijk van het pand

Beschrijving	Type	Actie
2. Golfplaten	Asbestmateriaal	Dringend verwijderen
3. Rookgaskanaal	Asbestmateriaal	Dringend verwijderen
4. Mastiek tussen muur en profiel	Asbestmateriaal	Verwijderen
5. Onderdak niet inspecteerbaar.	Beperking	-
6. Geen volwaardige inspectie mogelijk.	Beperking	-
