# Asbestinventarisatetest

s'Herenstraat 3, 1620 Drogenbos

Attestnummer : 20231020-000341.000

Uitgegeven op : 20.10.2023

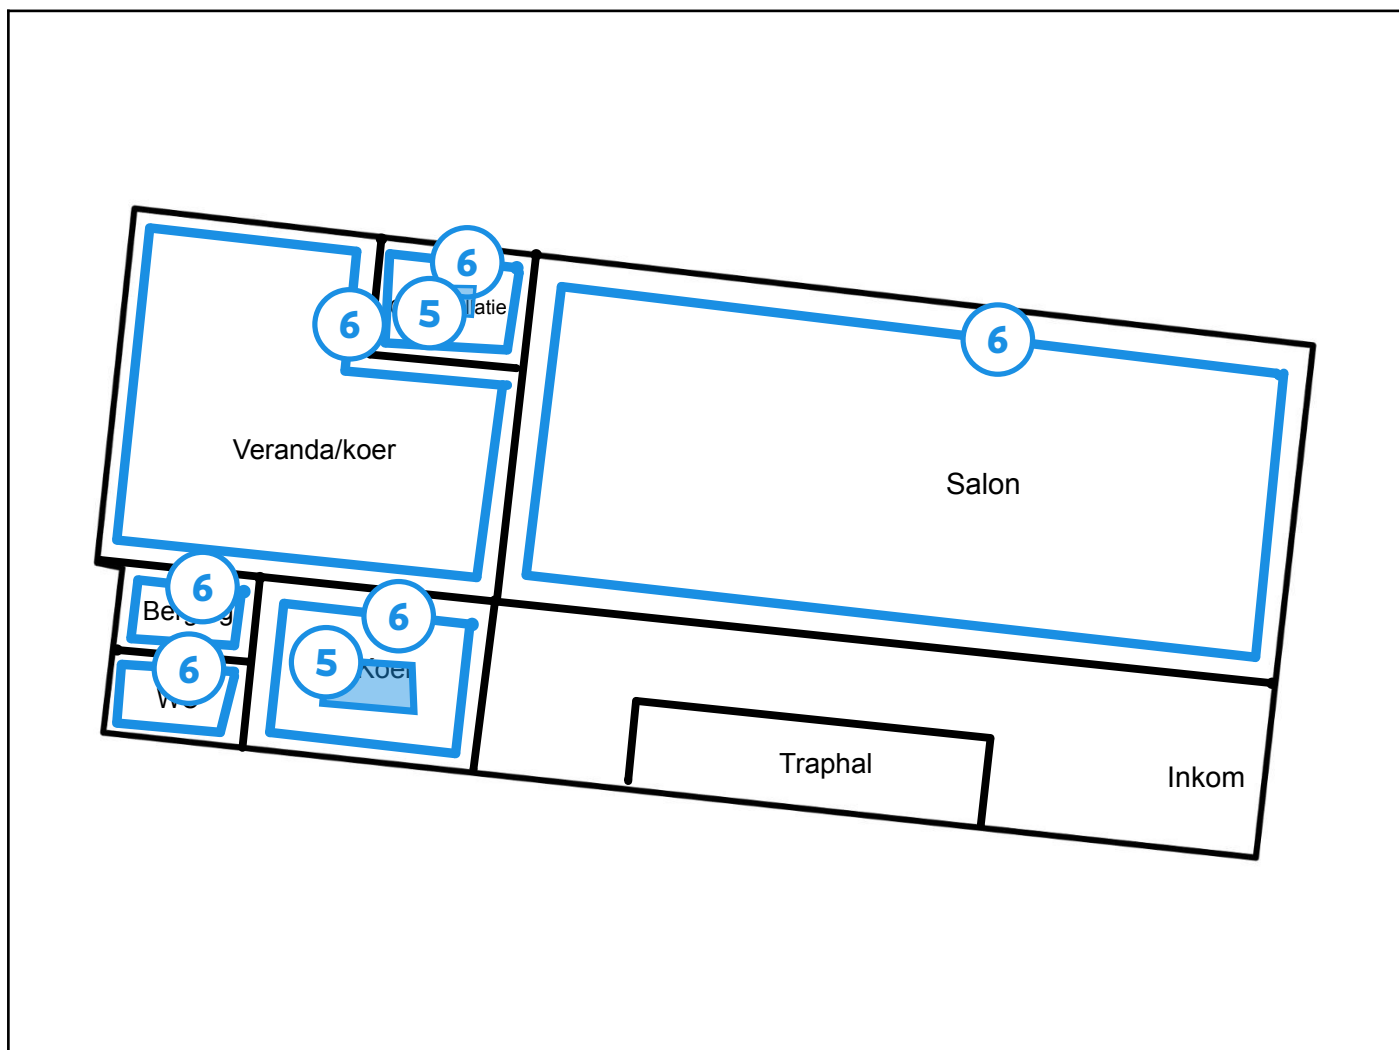
## Plan 1.1: Gelijkvloers

Beschrijving	Type	Actie
5. Pleister plafonds	Geen asbest	-
6. Pleister wanden	Geen asbest	-

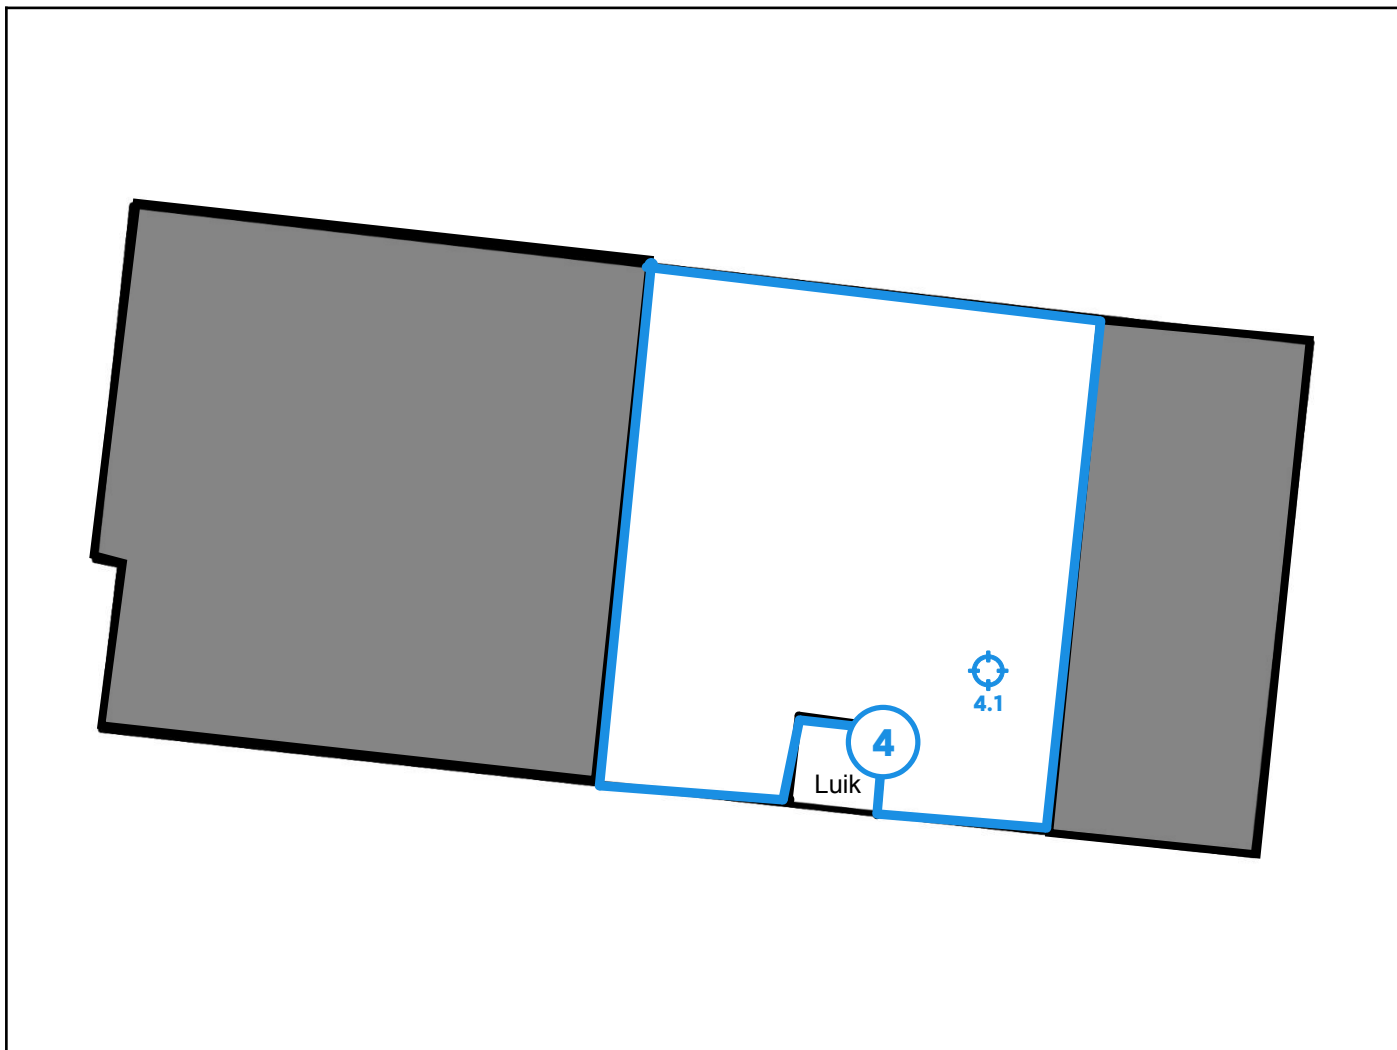
## Plan 1.4: 3de verdieping (zolder)

Beschrijving	Type	Actie
4. Vloerplaten zolder	Geen asbest	-
4.1 Code: A237-4	Puntmonster	-
