# Asbestinventarisat attest

Mechelsesteenweg 427, 2830 Willebroek

Attestnummer : 20260708-000281.000

Uitgegeven op : 08.07.2026

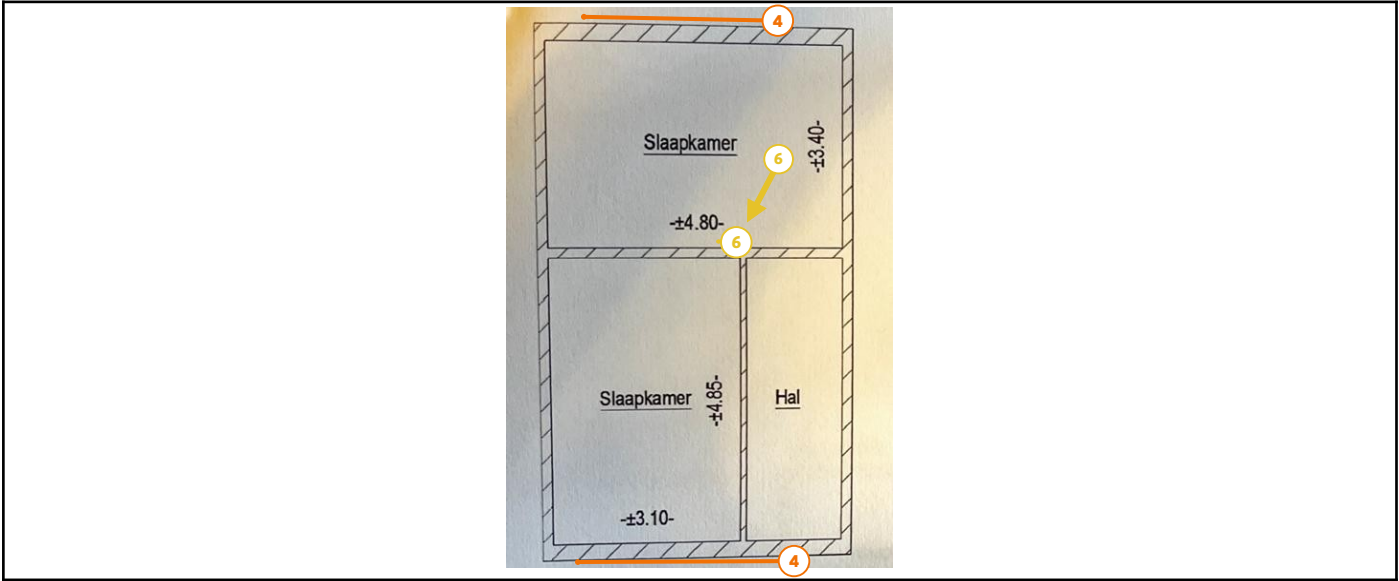
# Plan 1.4: +1

| Beschrijving | Type | Actie |
|---|---|---|
| 6. Bakeliet schakelaar | Asbestmateriaal | Zorgvuldig beheren |

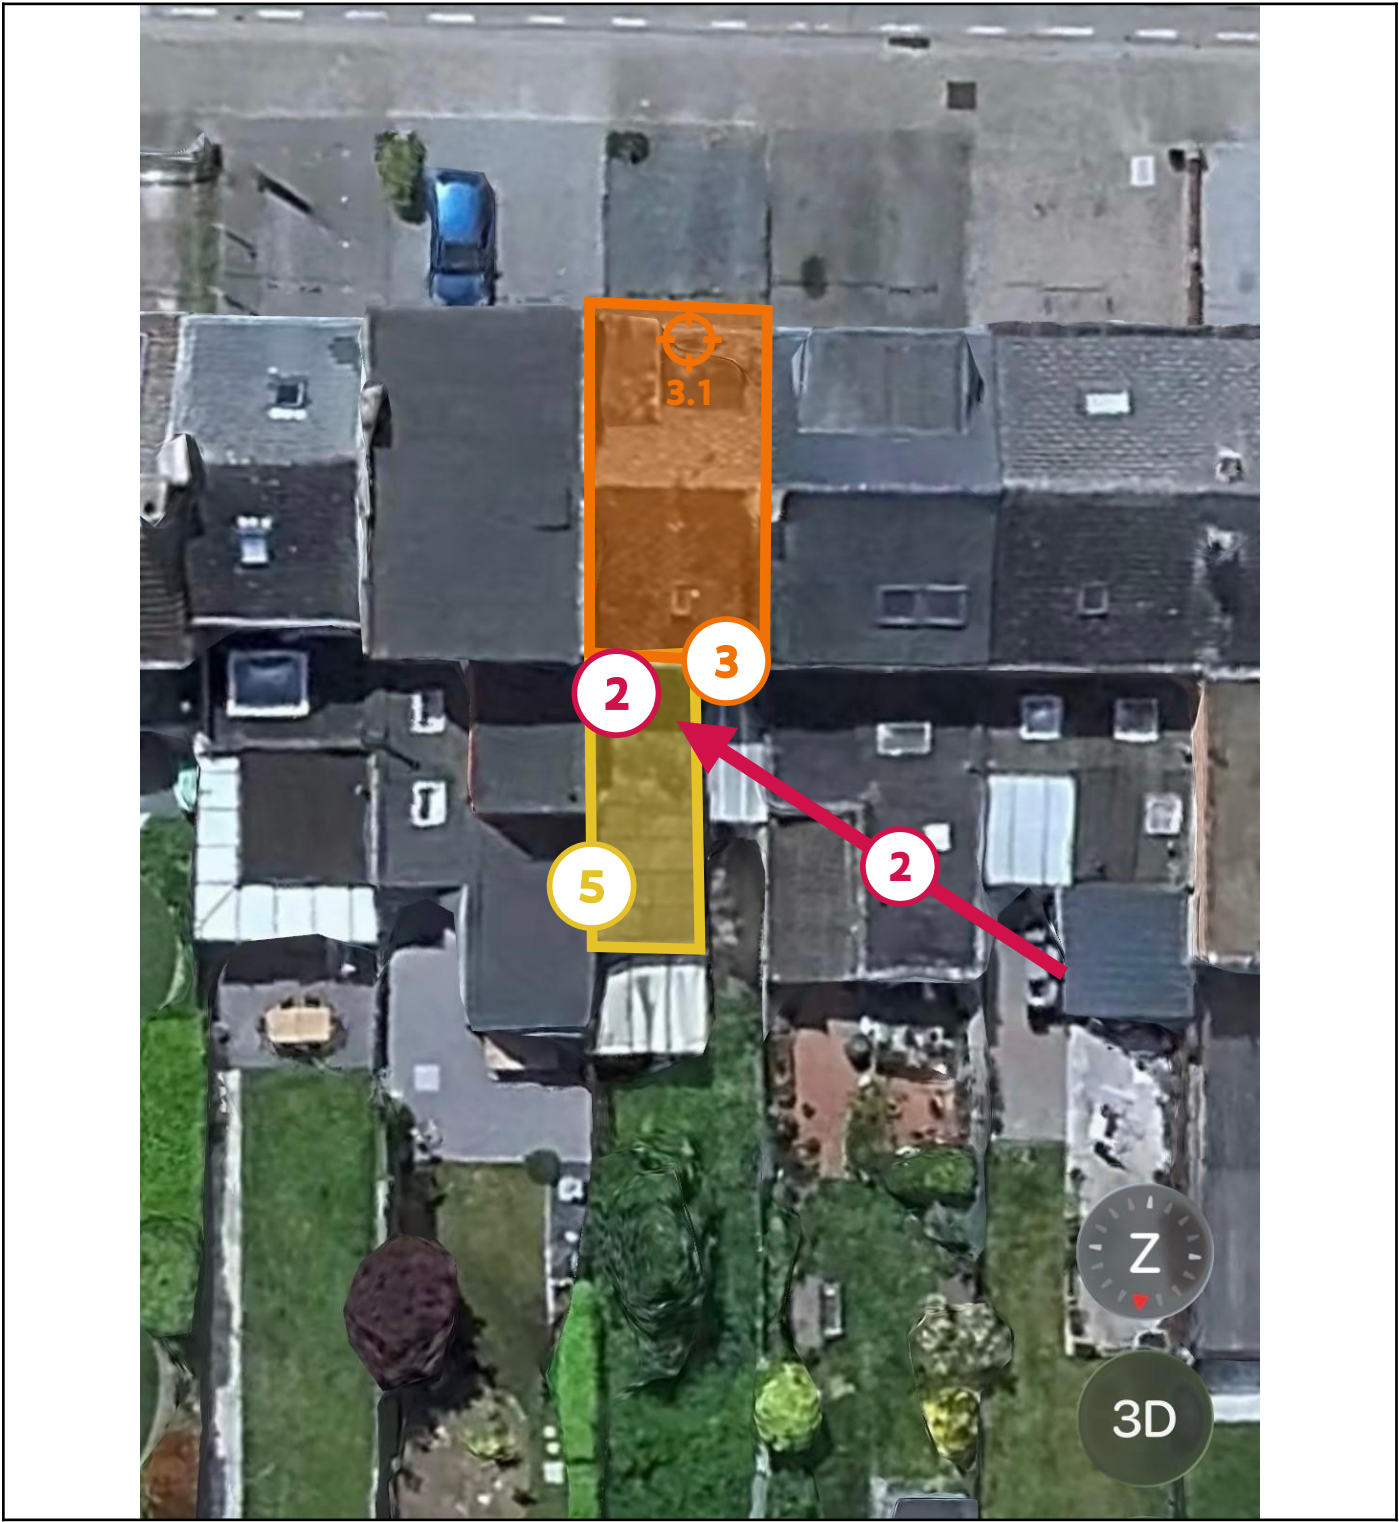
# Plan 1.8: Luchtfoto

| 5. Roofing dakbedekking | Asbestmateriaal | Zorgvuldig beheren |
