# Asbestinventarisatetest

Sint-Katarinastraat 53, 1831 Machelen

Attestnummer : 20260215-000205.000

Uitgegeven op : 15.02.2026

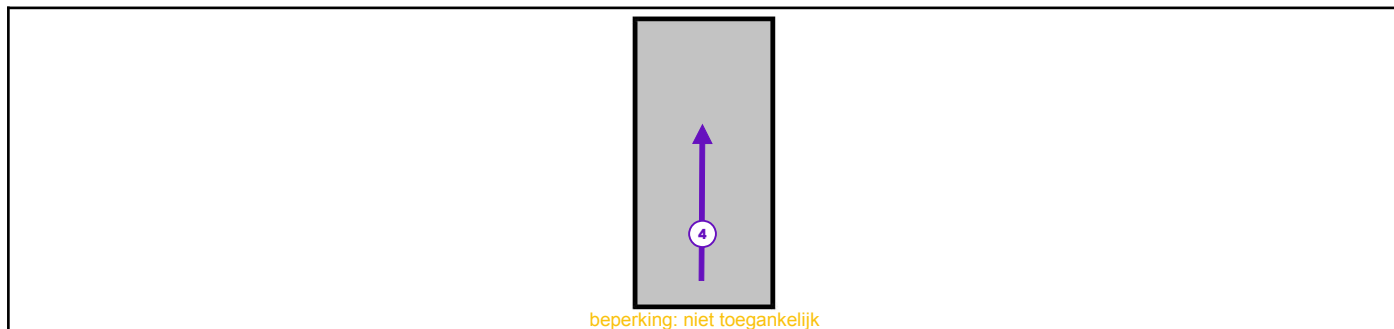
## Plan 1.1: Kelder

Beschrijving	Type	Actie
4. Kelder	Beperking	-

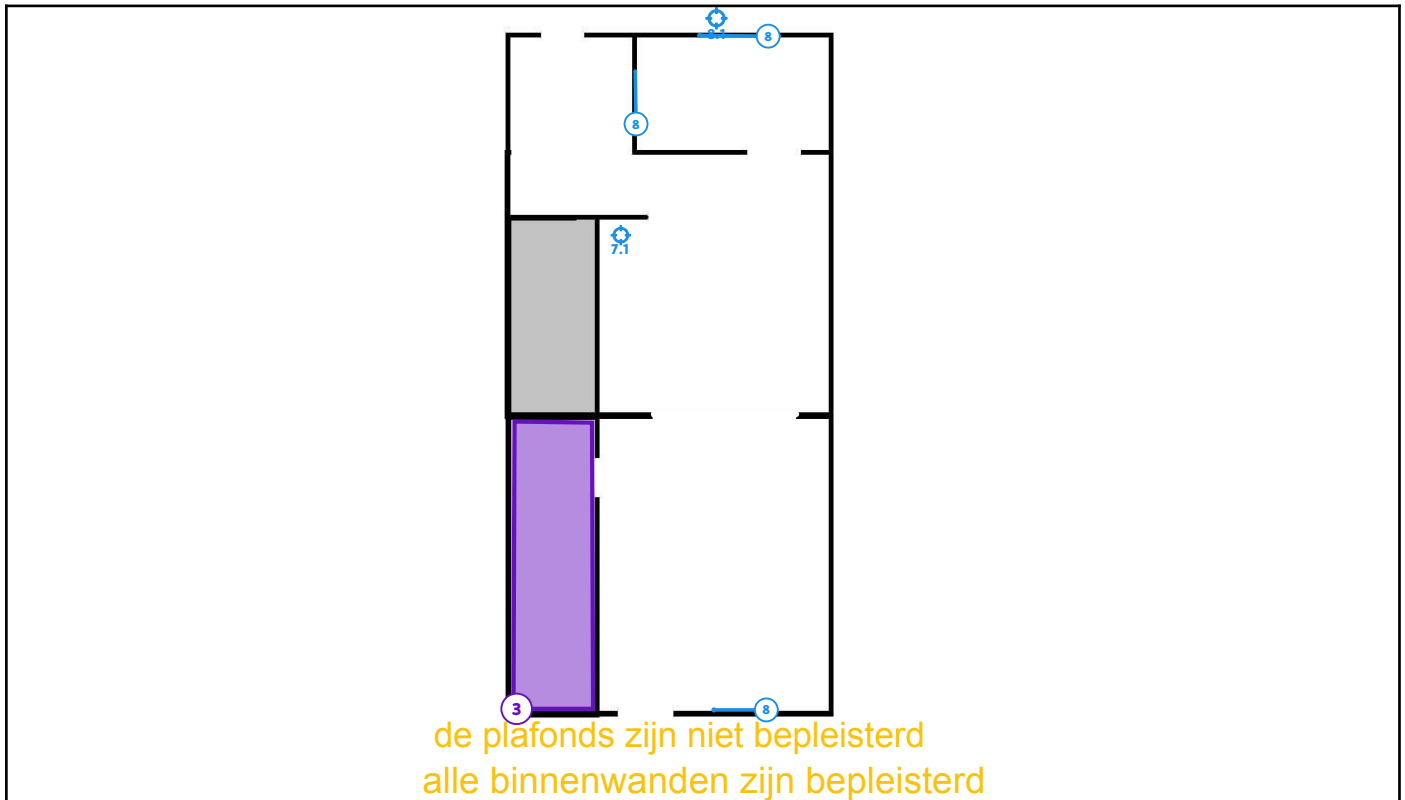
## Plan 1.2: Gelijkvloers

Beschrijving	Type	Actie
3. Gang gelijkvloers	Beperking	-
6. Plafonds	Advies	-
7. Pleisterwerk muren	Geen asbest	-
7.1 Code: PLM	Mengmonster	-
8. Stopverf ramen	Geen asbest	-
8.1 Code: SV	Puntmonster	-

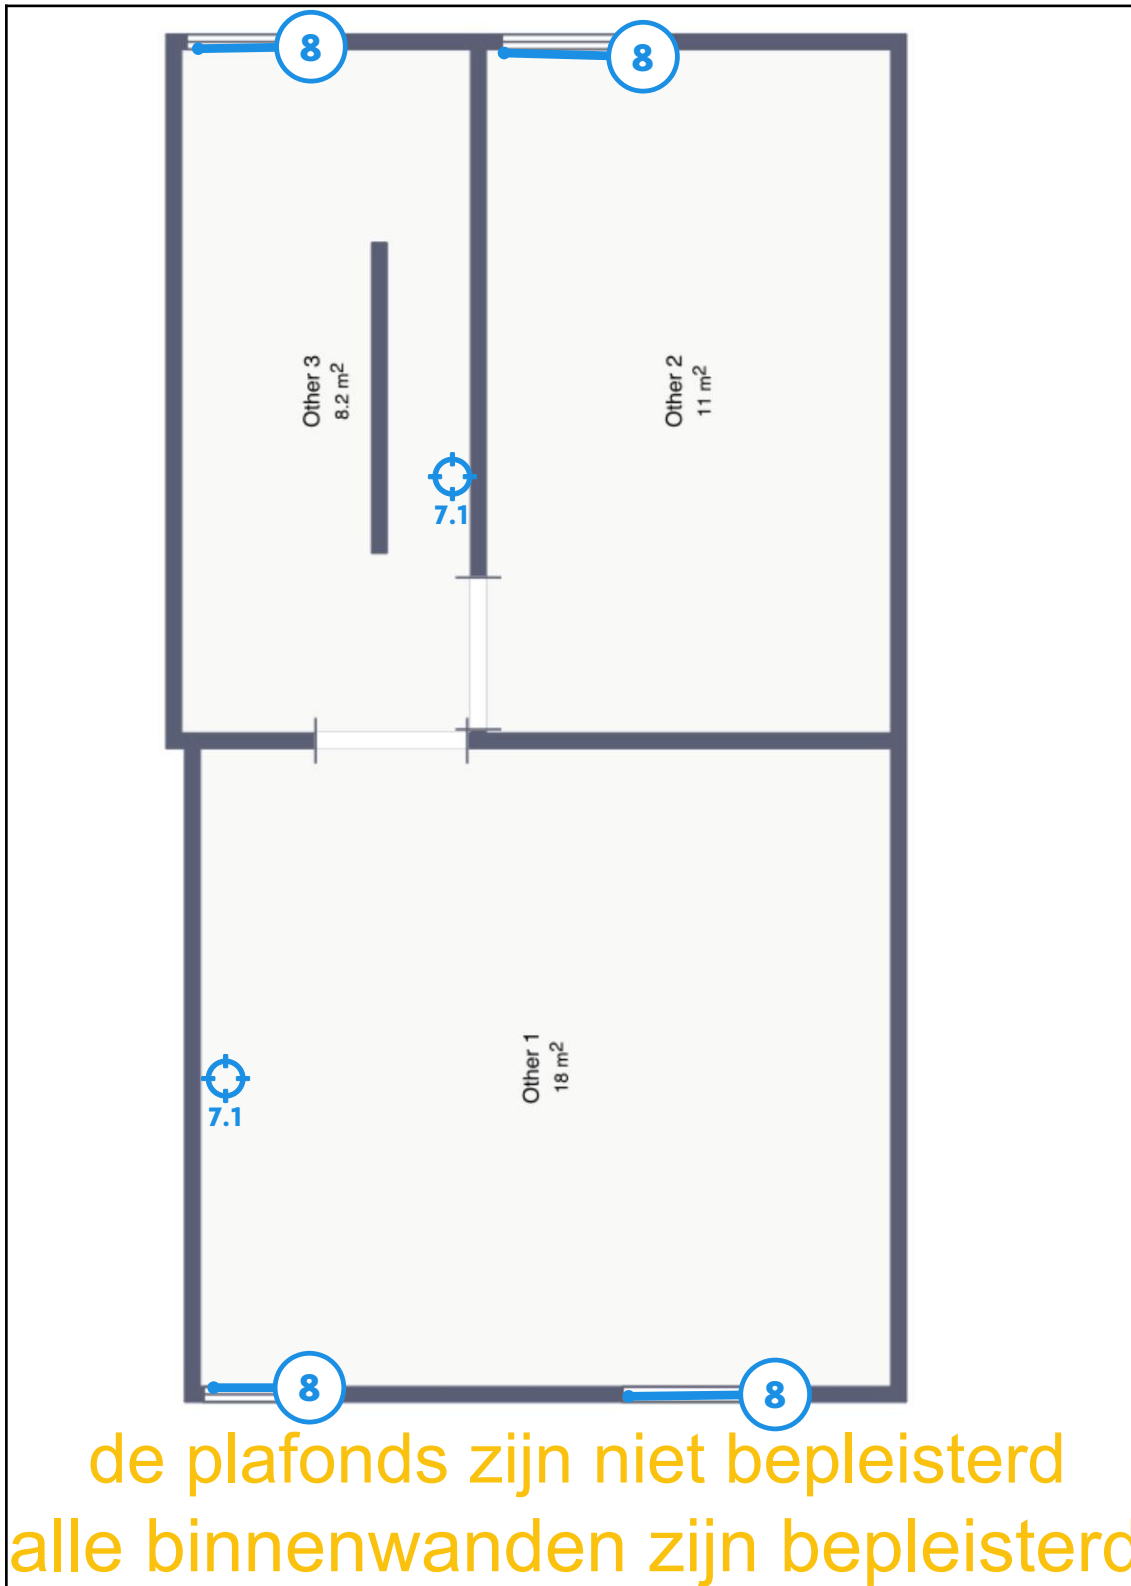
## Plan 1.3: 1ste verdiep

6. Plafonds	Advies	-
7. Pleisterwerk muren	Geen asbest	-
7.1 Code: PLM	Mengmonster	-
8. Stopverf ramen	Geen asbest	-

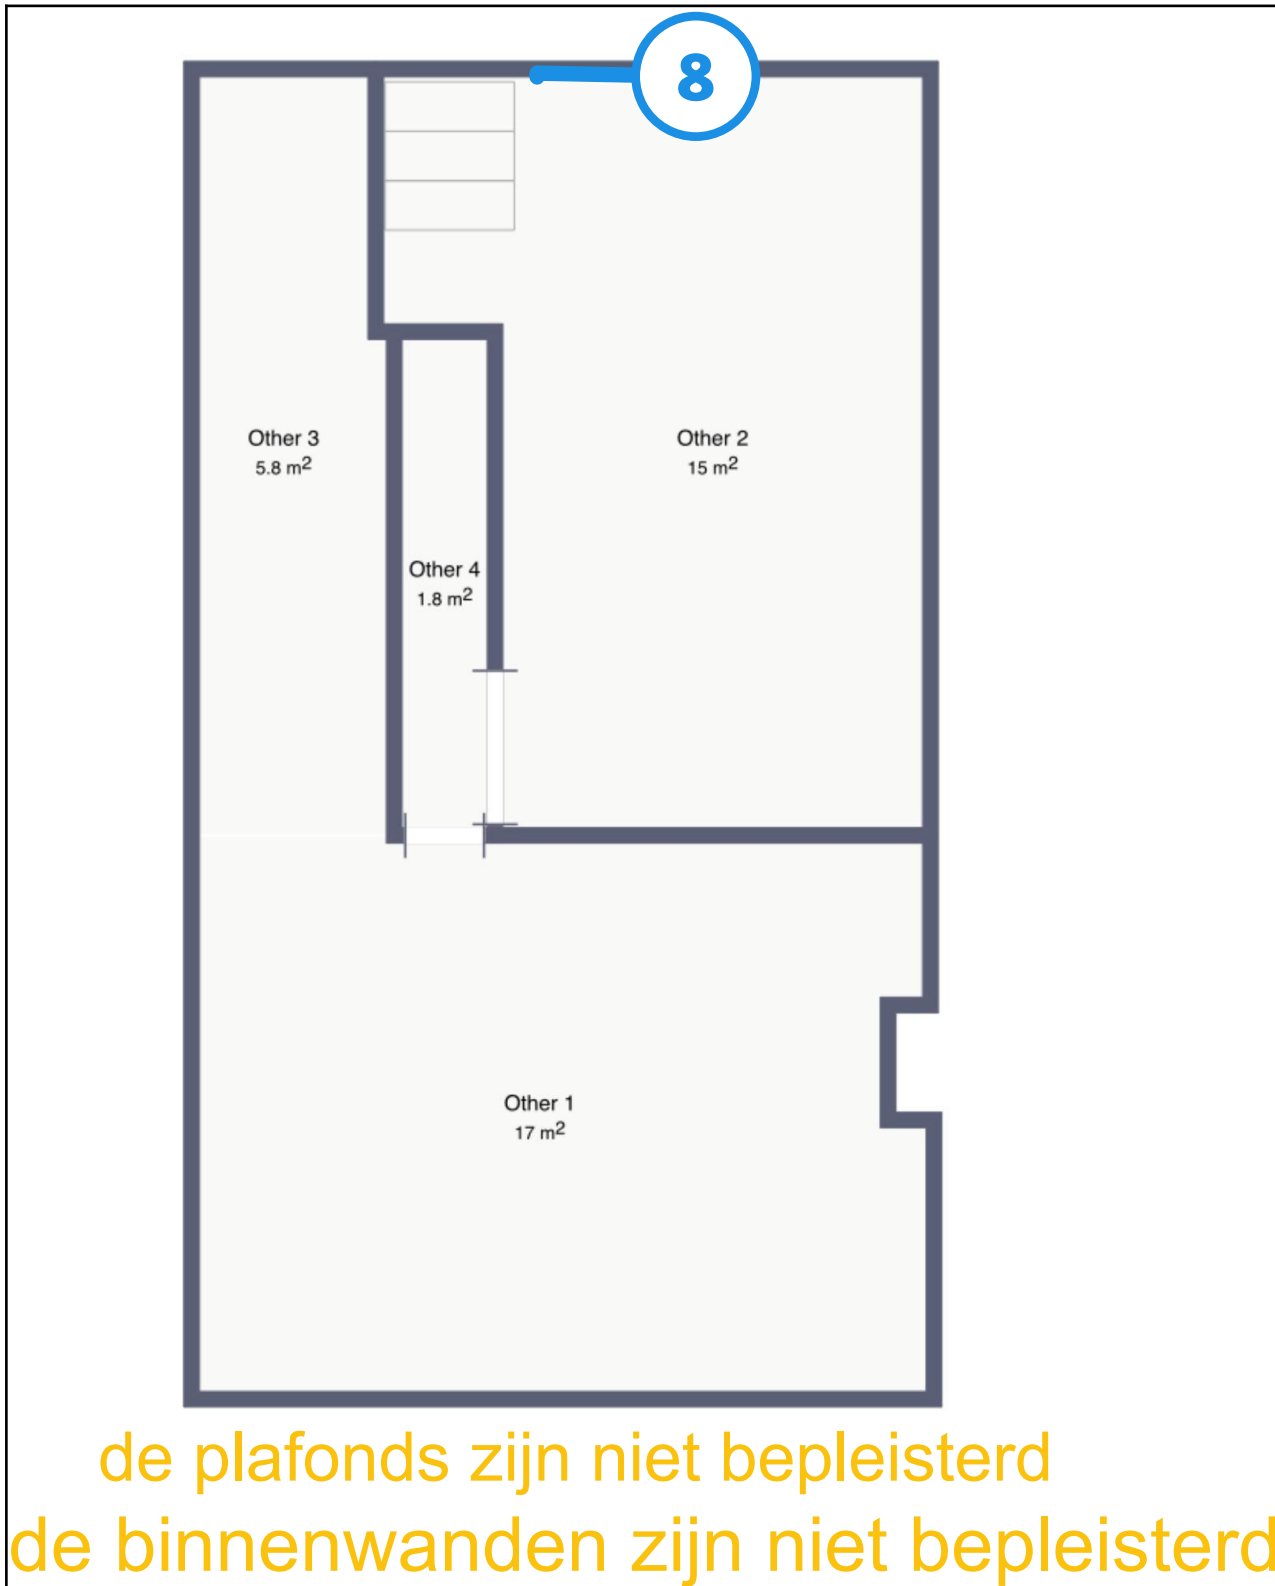
## Plan 1.4: Zolder

6. Plafonds	Advies	-
7. Pleisterwerk muren	Geen asbest	-
8. Stopverf ramen	Geen asbest	-
