Asbestinventarisatetest

Pastoor Coplaan 215/V2, 2070 Zwijndrecht

Attestnummer : 20240813-000017.000

Zone 1: App 2de verdiep

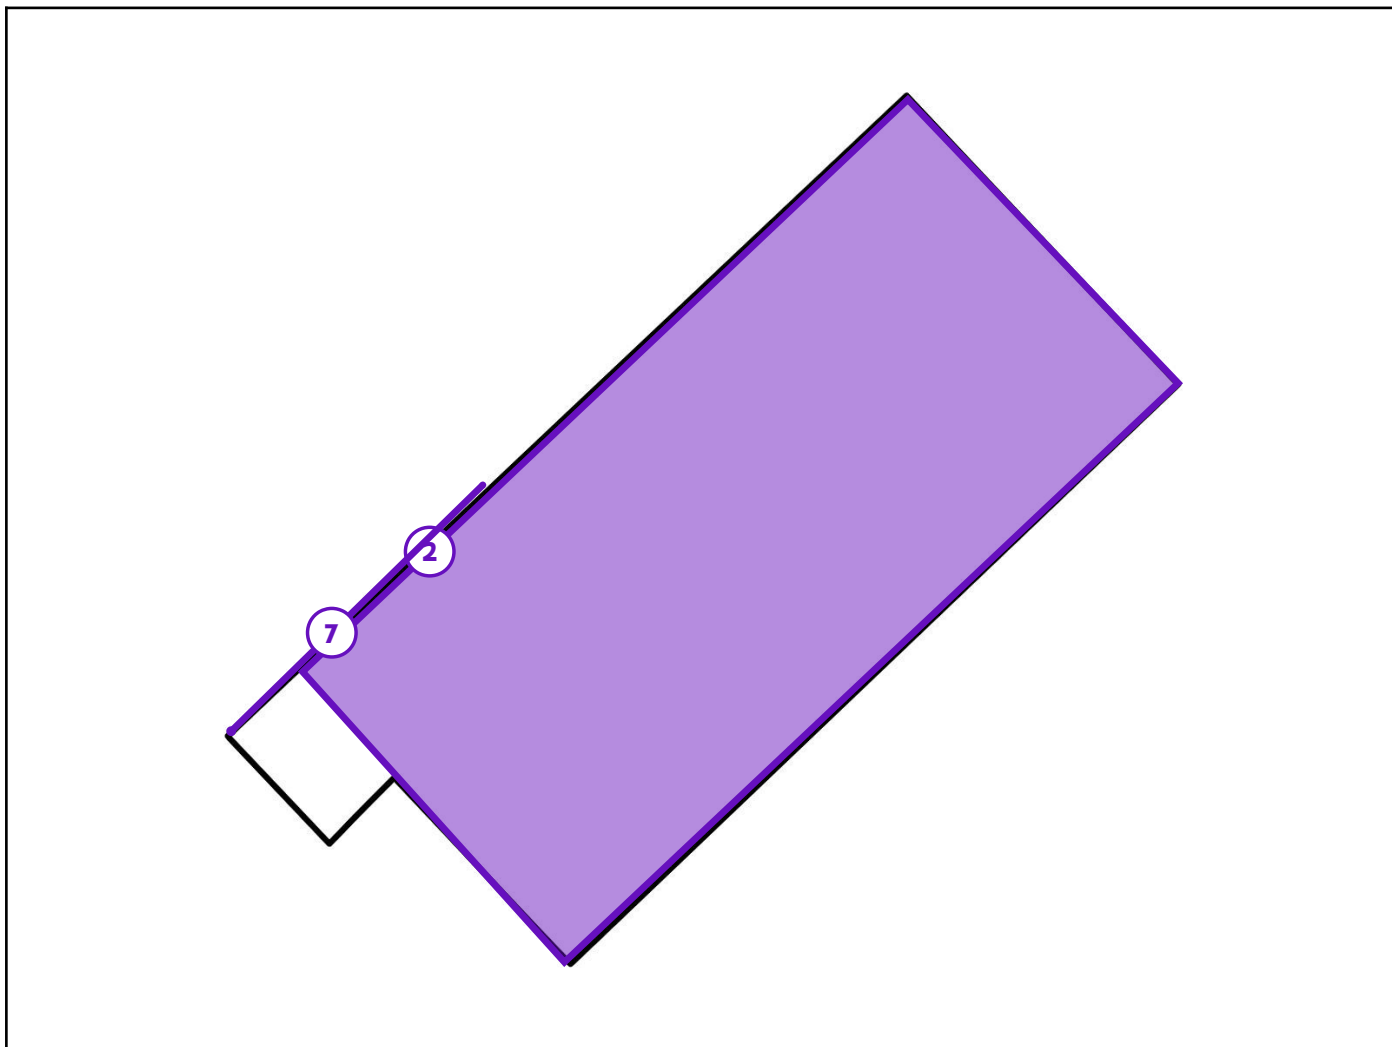
Plan 1.1: Constructie gebouw

Beschrijving	Type	Actie
2. Dakbedekking platdak - Gemene delen	Advies	-
7. Zijgevel rechterzijde - Gemene delen	Advies	-

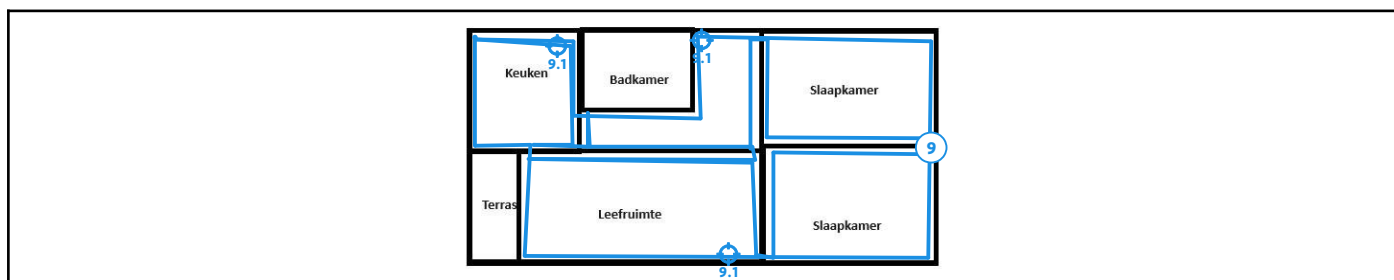
Plan 1.3: Grondplan App Muur

Beschrijving	Type	Actie
9. Pleisterwerk Muur	Geen asbest	-
9.1 Code: MM01	Mengmonster	-

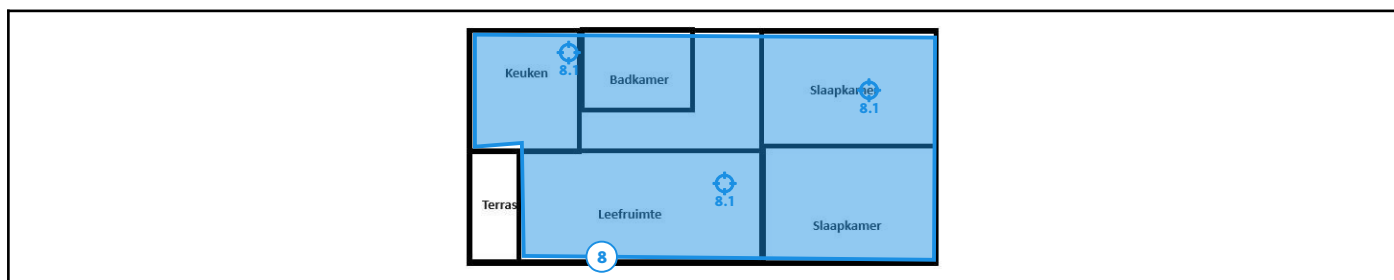
Plan 1.4: Grondplan App Plafond

Beschrijving	Type	Actie
8. Pleisterwerk Plafond	Geen asbest	-
8.1 Code: MM02	Mengmonster	-
