Asbestinventarisatetest

Perzikenlaan 36, 9120 Beveren

Attestnummer : 20241203-000502.000

Uitgegeven op : 03.12.2024

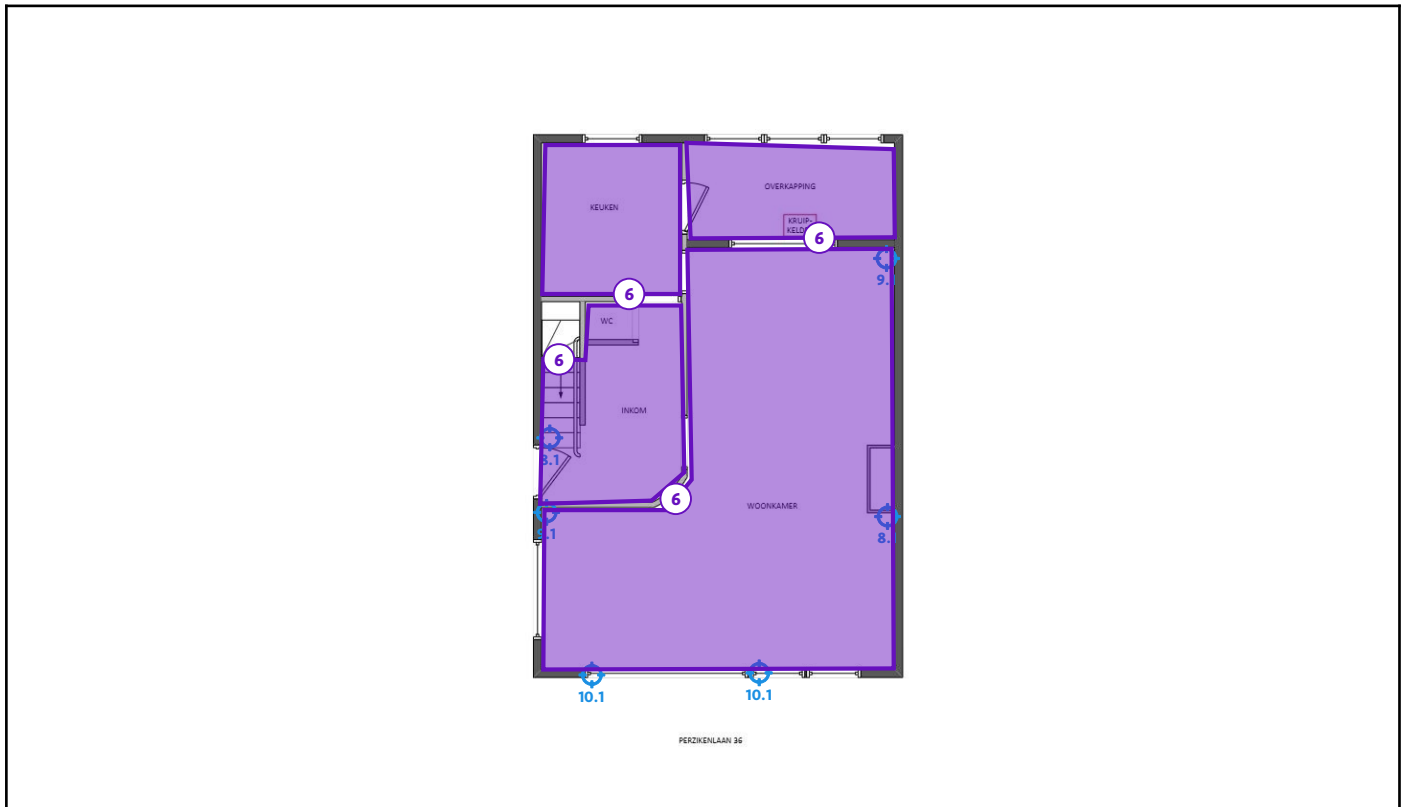
Plan 1.1: Gelijkvloers

Beschrijving	Type	Actie
6. Vloeren, faïence en lijmlaag	Advies	-
8. Bepleistering plafond:	Geen asbest	-
8.1 Code: BPP01	Mengmonster	-
9. bepleistering muren:	Geen asbest	-
9.1 Code: BPM01	Mengmonster	-
10. Mastiek rond ramen / deuren:	Geen asbest	-
10.1 Code: Mas01...	Mengmonster	-

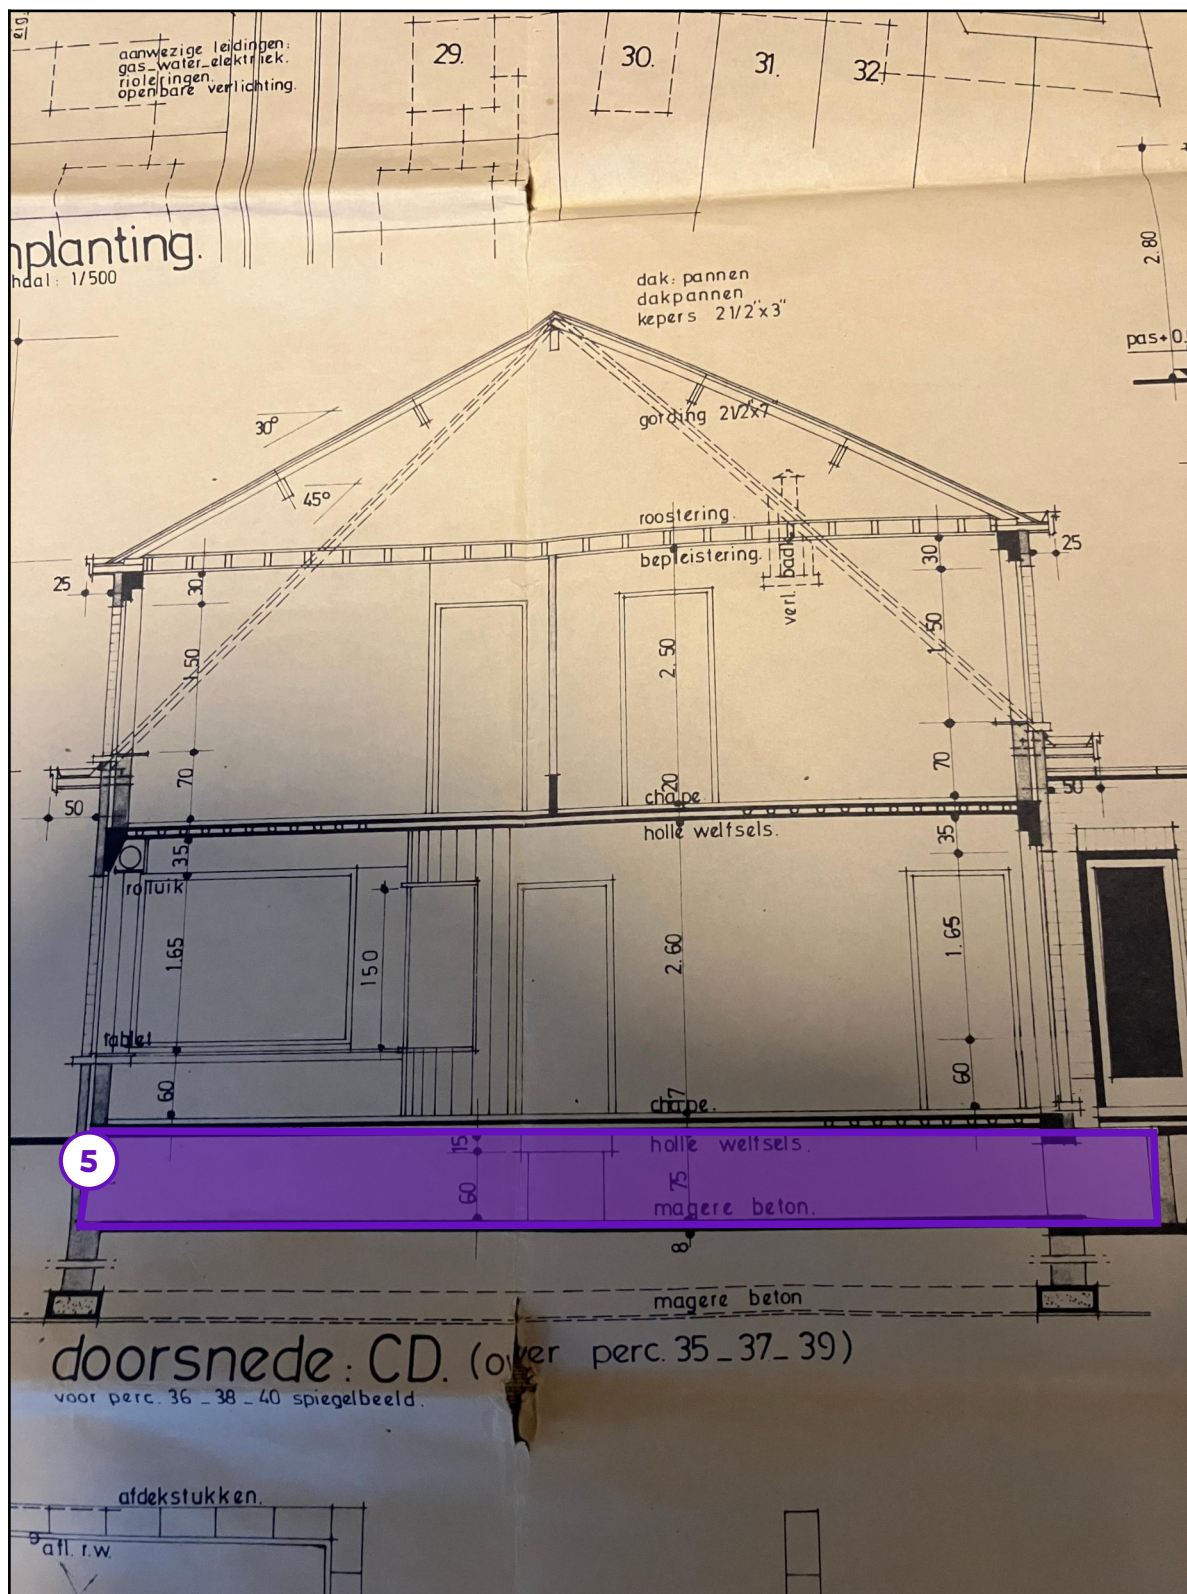
Plan 1.3: Zijgevel en kruipruimte

5. Kruipruimte kelder:	Beperking	-
------------------------	-----------	---

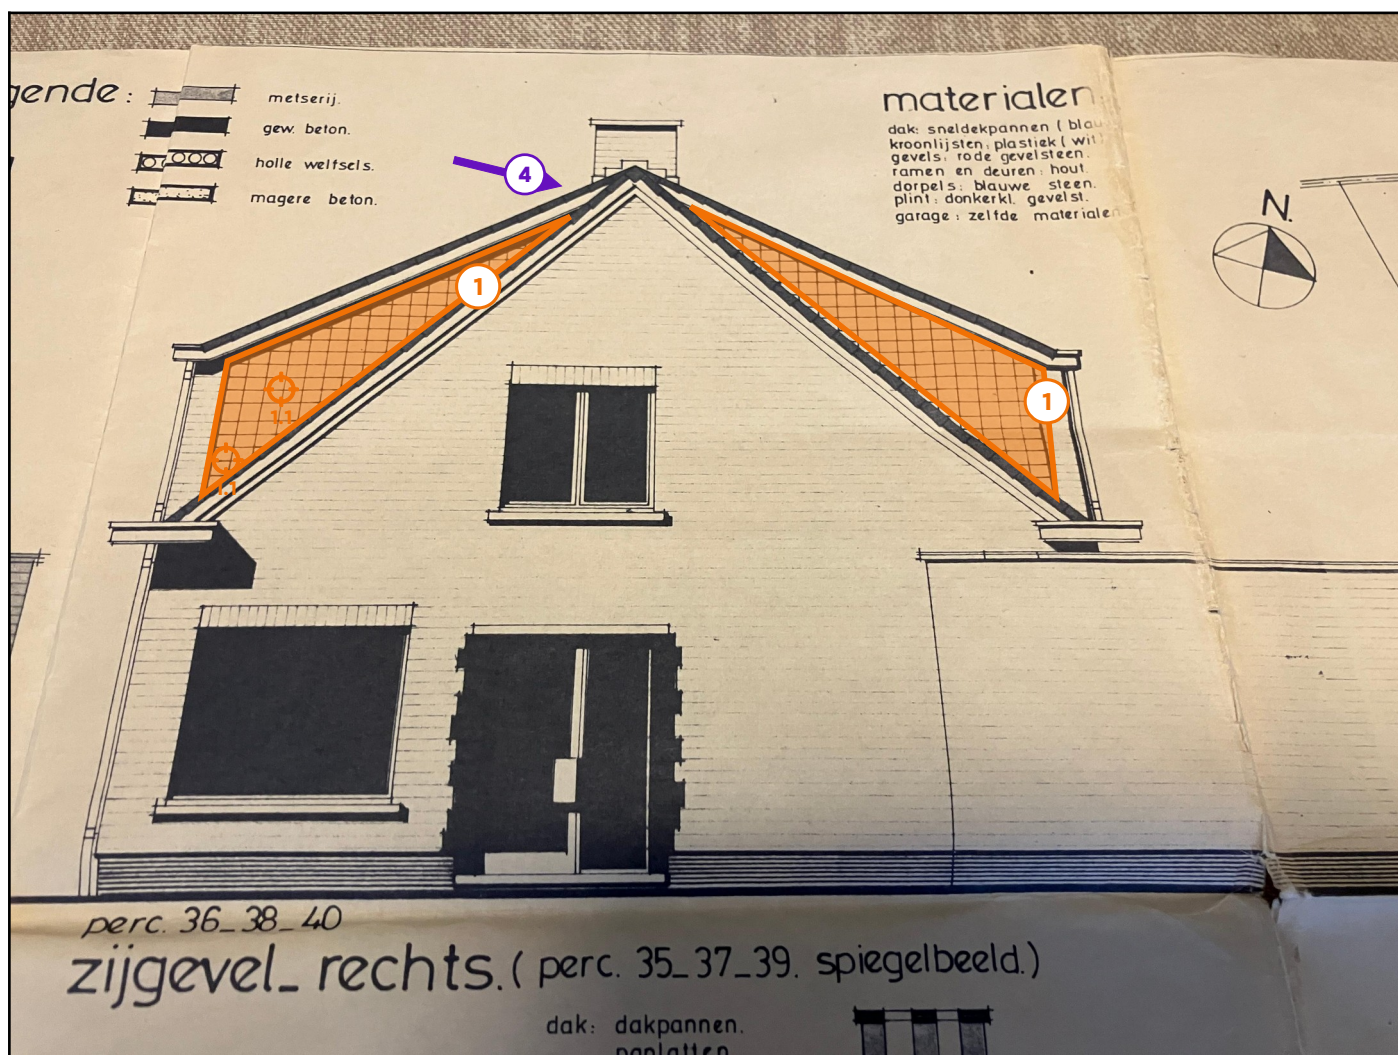
Plan 1.4: Zijgevel rechts

Beschrijving	Type	Actie
1. Leien op schuin dak	Asbestmateriaal	Verwijderen
1.1 Code: LDA01	Mengmonster	-
4. Beperking hoogte - dak:	Beperking	-

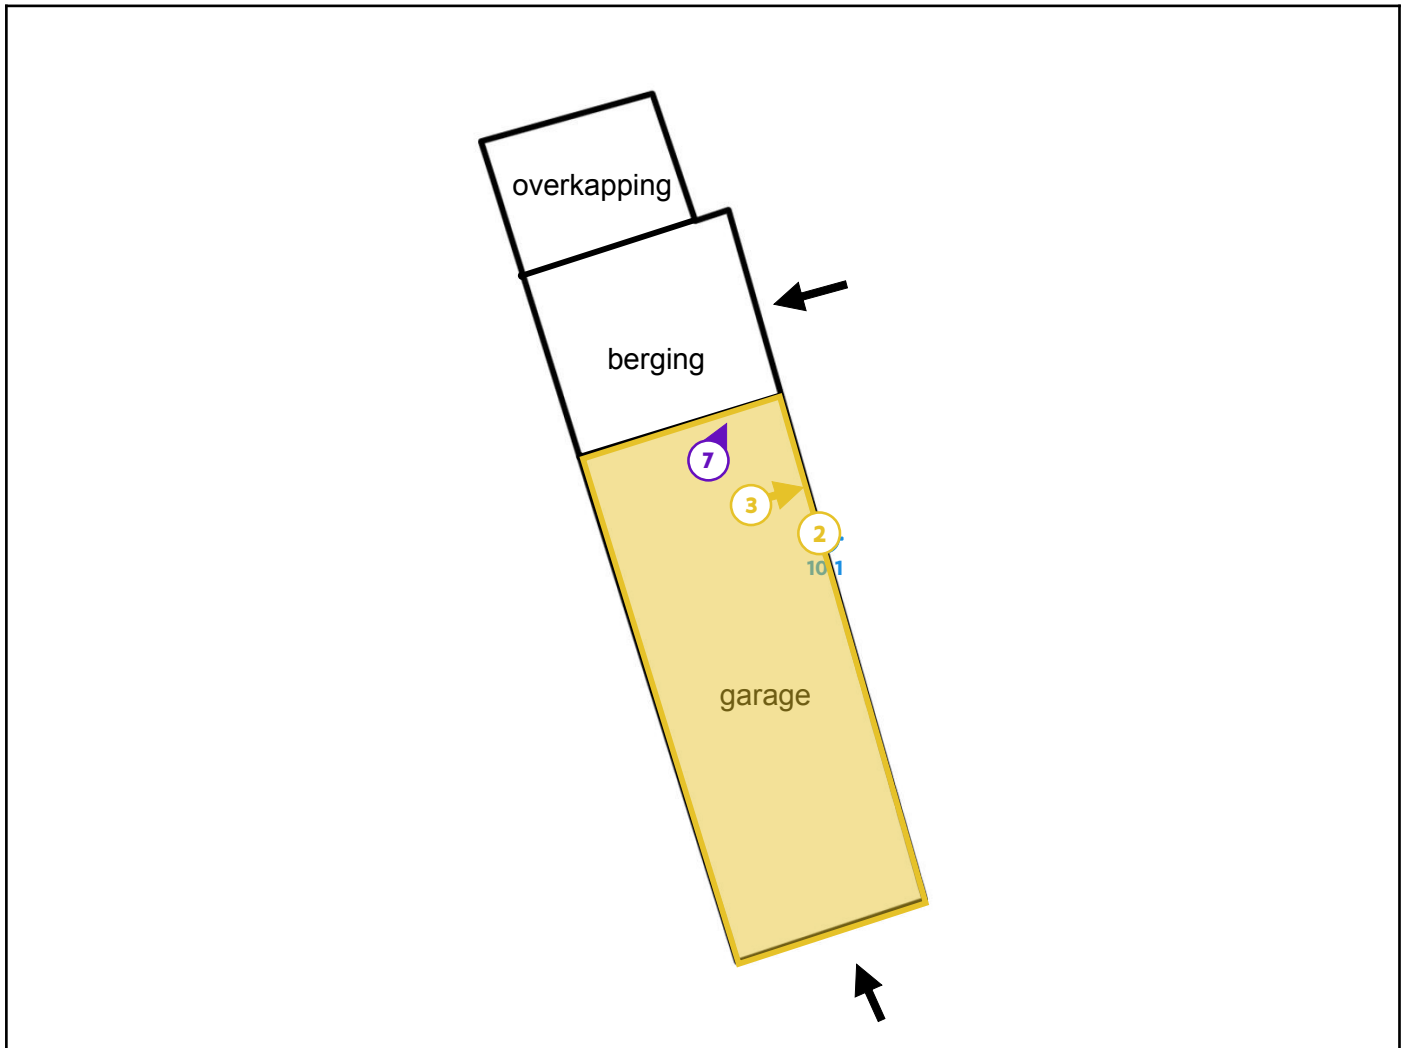
Plan 2.1: Garage en achterbouw

Beschrijving	Type	Actie
2. Bitumen op dak garage	Asbestmateriaal	Zorgvuldig beheren
3. Bakeliet toepassing - verdeelkasten en schakelaars:	Asbestmateriaal	Zorgvuldig beheren
7. CV-ketel niet-asbest verdacht:	Advies	-
10. Mastiek rond ramen / deuren:	Geen asbest	-
10.1 Code: Mas01...	Mengmonster	-

Beschrijving	Bitumen op dak garage
Omgeving	Buiten
Primaire drager	Plat dak
Asbestmateriaal	Dak- en gevelbekleding - Roofing
Bindmiddel van asbestmateriaal	Bitumen (roofing, teer, asfalt)
Gebondenheid op basis van bindmiddel	Hecht
Hoeveelheid (oppervlakte - aantal)	<ul style="list-style-type: none">• 28,00 m² - 1 stuk
Totale oppervlakte	28,00 m ²
Eenvoudig bereikbaar	Ja
Bevestigingswijze	<ul style="list-style-type: none">• Verlijmd, ingegoten, versmeerd
Identificatiemethode	Vaststelling zonder monstername Motivatie: Groot risico op structurele gevolgschade (lekschade, werking installatie,...)
Destructieve handeling voor identificatie	Nee
Opmerking	Volgens de eigenaar werd het dak/roofing reeds gerenoveerd. Hij had echter geen factuur meer als bewijs van de renovatiedatum of foto's van de verwijdering van het origineel dak ontbraken.
