Asbestinventarisatetest

Smoutpot 49, 2070 Zwijndrecht

Attestnummer : 20241218-000547.000

Niet-asbestveilig

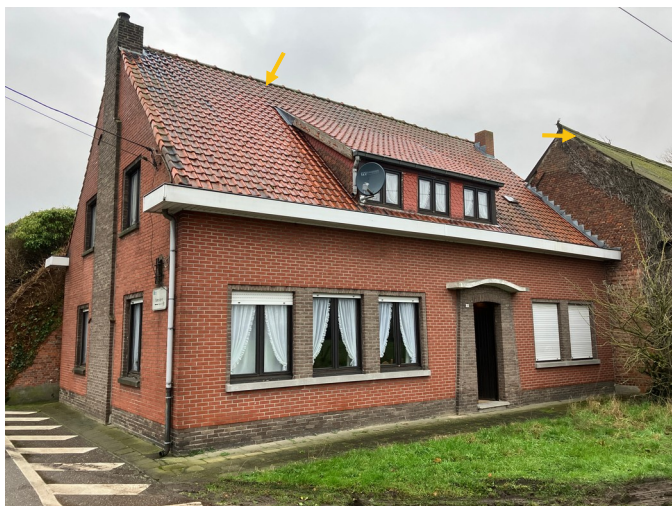
Situeringfoto

(Asbest)materiaal	Dak- en gevelbekleding - Plaat
Karakterisatie	Asbest (verdacht)
Primaire drager	Schuin dak

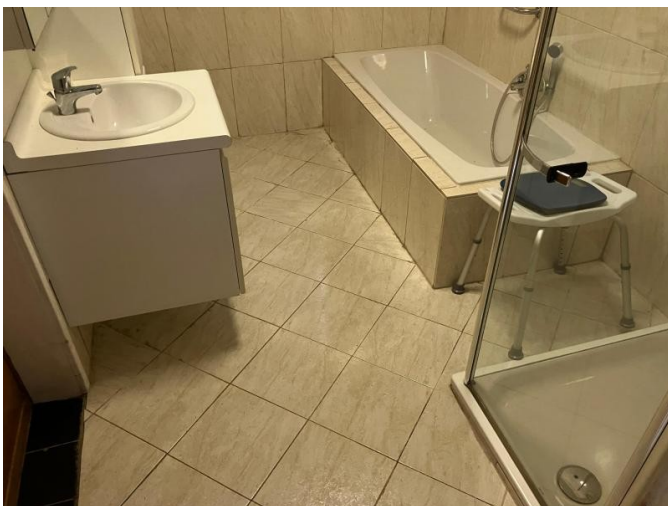
Vrije foto

Deze waren niet inspecteerbaar zonder onherstelbare schade aan te brengen.

Identificatiemethode	Redelijk vermoeden
Primaire drager	Vloer
(Asbest)materiaal	In-situ afwerkingslagen - Lijmlaag
Bindmiddel	Lijm
Gebondenheid bindmiddel	Hecht
