Asbestinventarisatetest

Ferdinand Lousbergskaaï 158, 9000 Gent

Attestnummer : 20240104-000073.000

Uitgegeven op : 04.01.2024

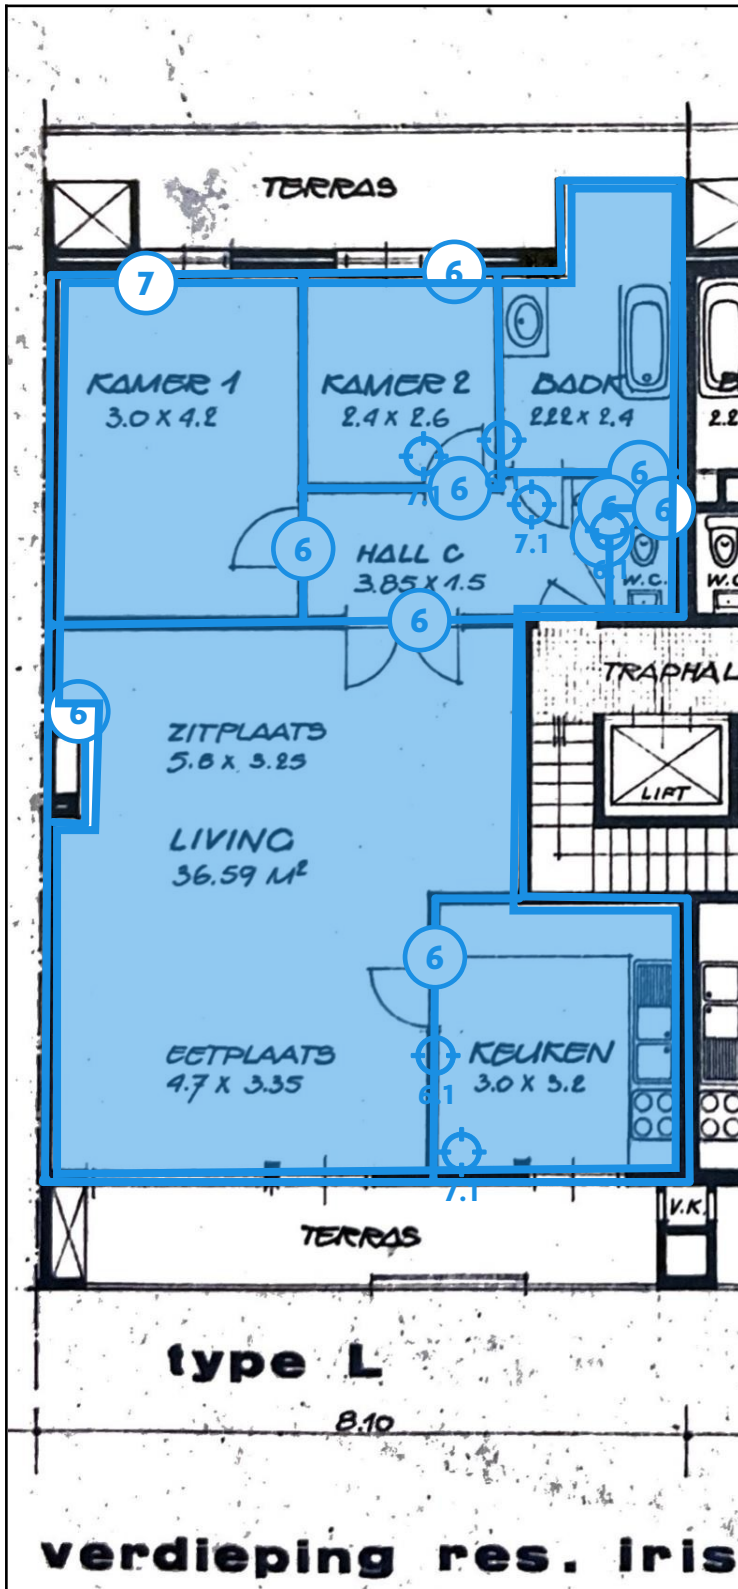
Plan 1.1: App. n° 158 (+4) - pleisterwerk

6. Pleisterwerk muren	Geen asbest	-
6.1 Code: M01	Mengmonster	-
7. Pleisterwerk plafonds	Geen asbest	-
7.1 Code: M02	Mengmonster	-

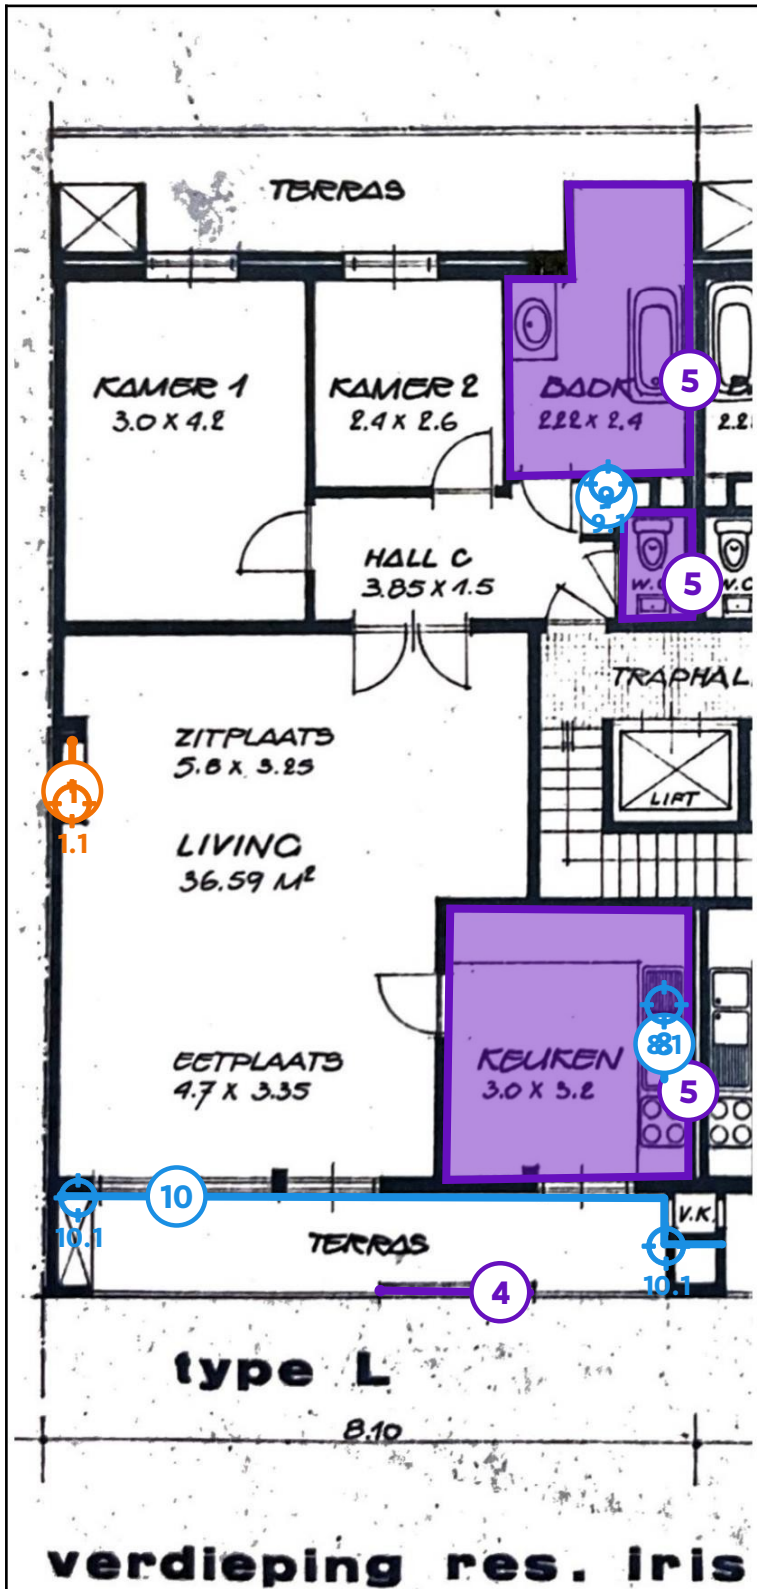
Plan 1.2: App. n° 158 (+4)

1. Brandwerende plaat in schouw open haard zitplaats	Asbestmateriaal	Verwijderen
1.1 Code: M05	Puntmonster	-
4. Lichtgrijze wandpanelen terras straatkant	Advies	-
5. Lijm betegeling	Advies	-
8. Bitumenvel onder spoelbak in keuken	Geen asbest	-
8.1 Code: M03	Puntmonster	-
9. Plaat aan muur onder cv-ketel inkomkast	Geen asbest	-
9.1 Code: M04	Puntmonster	-
10. Structuurverf aan terrasgevels straatkant	Geen asbest	-
10.1 Code: M06	Mengmonster	-

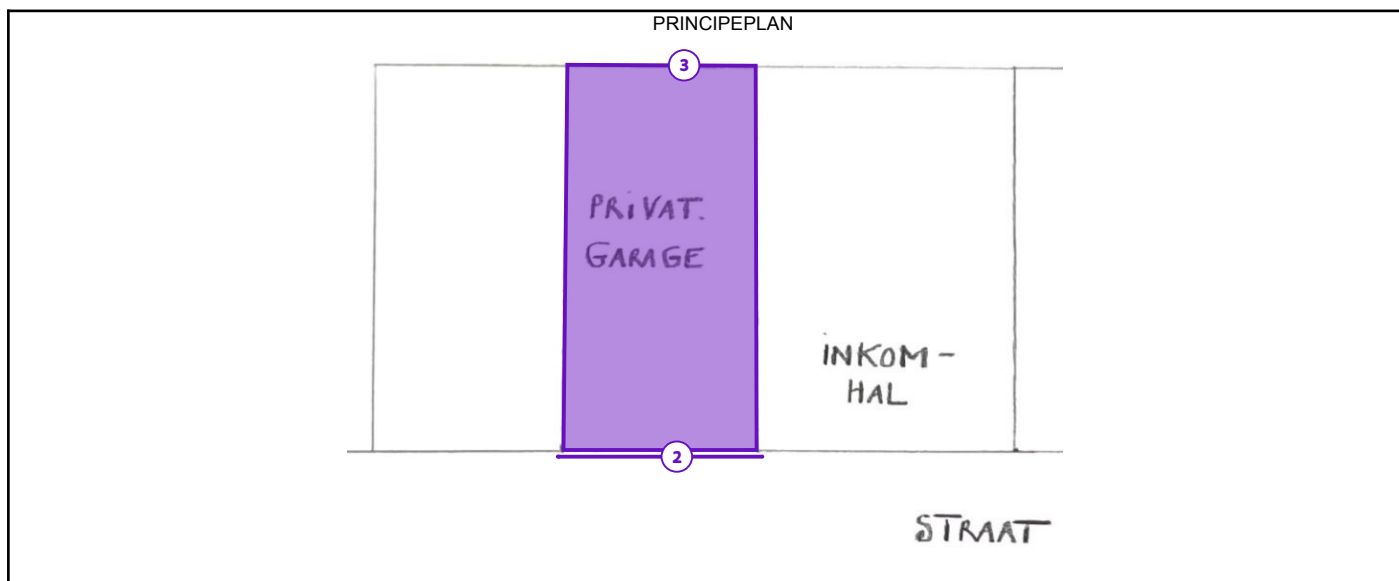
Plan 1.3: Privatieve garage (+0)

Beschrijving	Type	Actie
2. Exterieur privatieve garage	Advies	-
3. Interieur privatieve garage	Advies	-
