Asbestinventarisatetest

Stasegemsesteenweg 165, 8530 Harelbeke

Attestnummer : 20241001-000055.000

Niet-asbestveilig

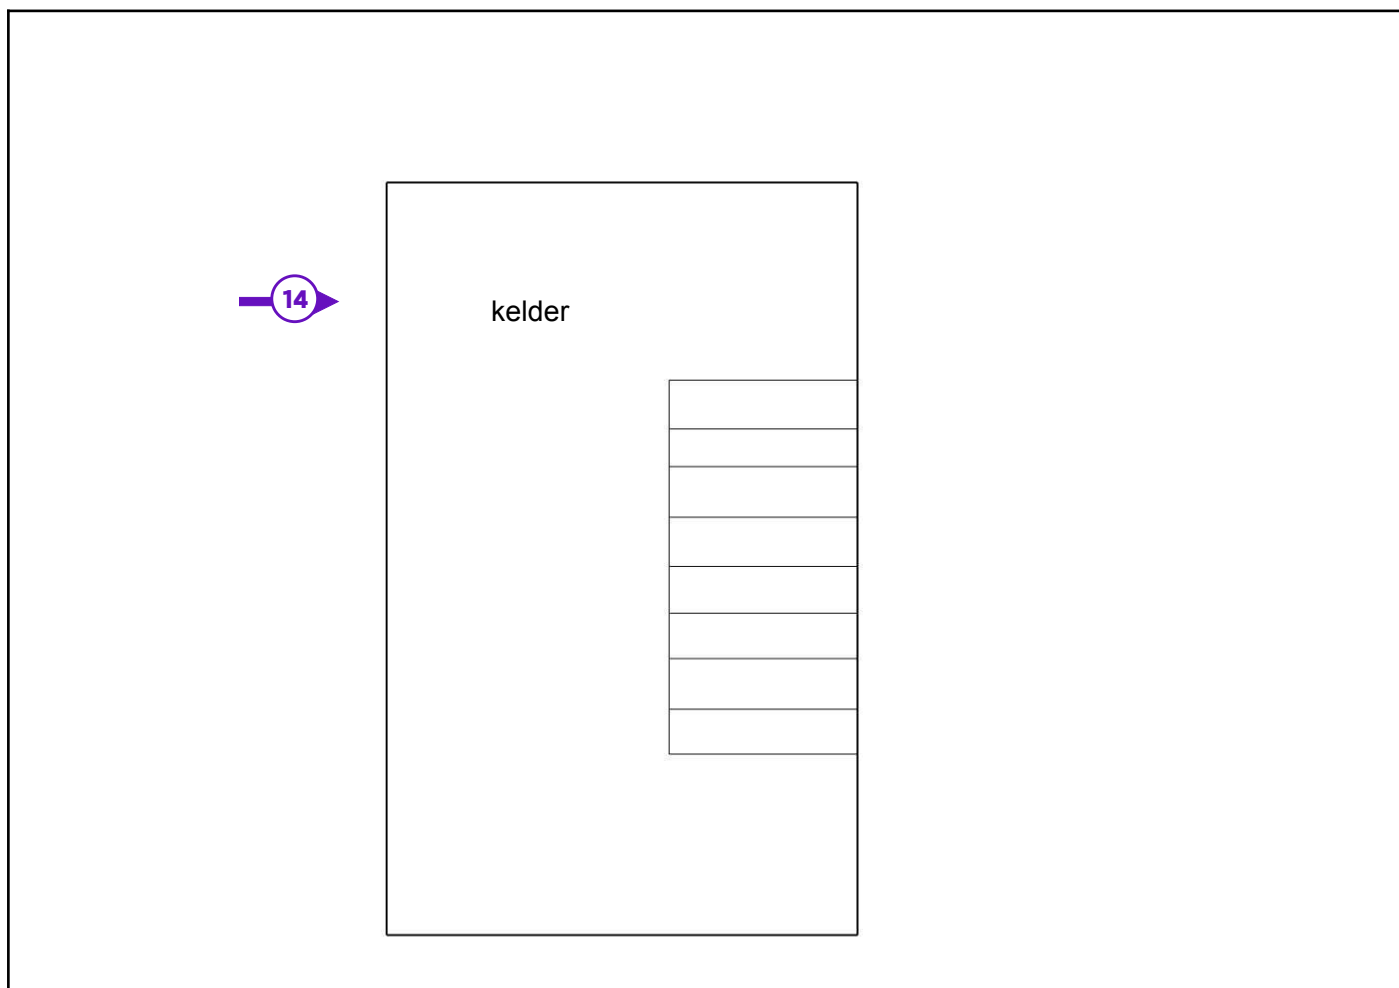
Plan 1.1: Verdiep -1

| Beschrijving | Type | Actie |
|---|---|---|
| 14. KELDER. | Advies | - |

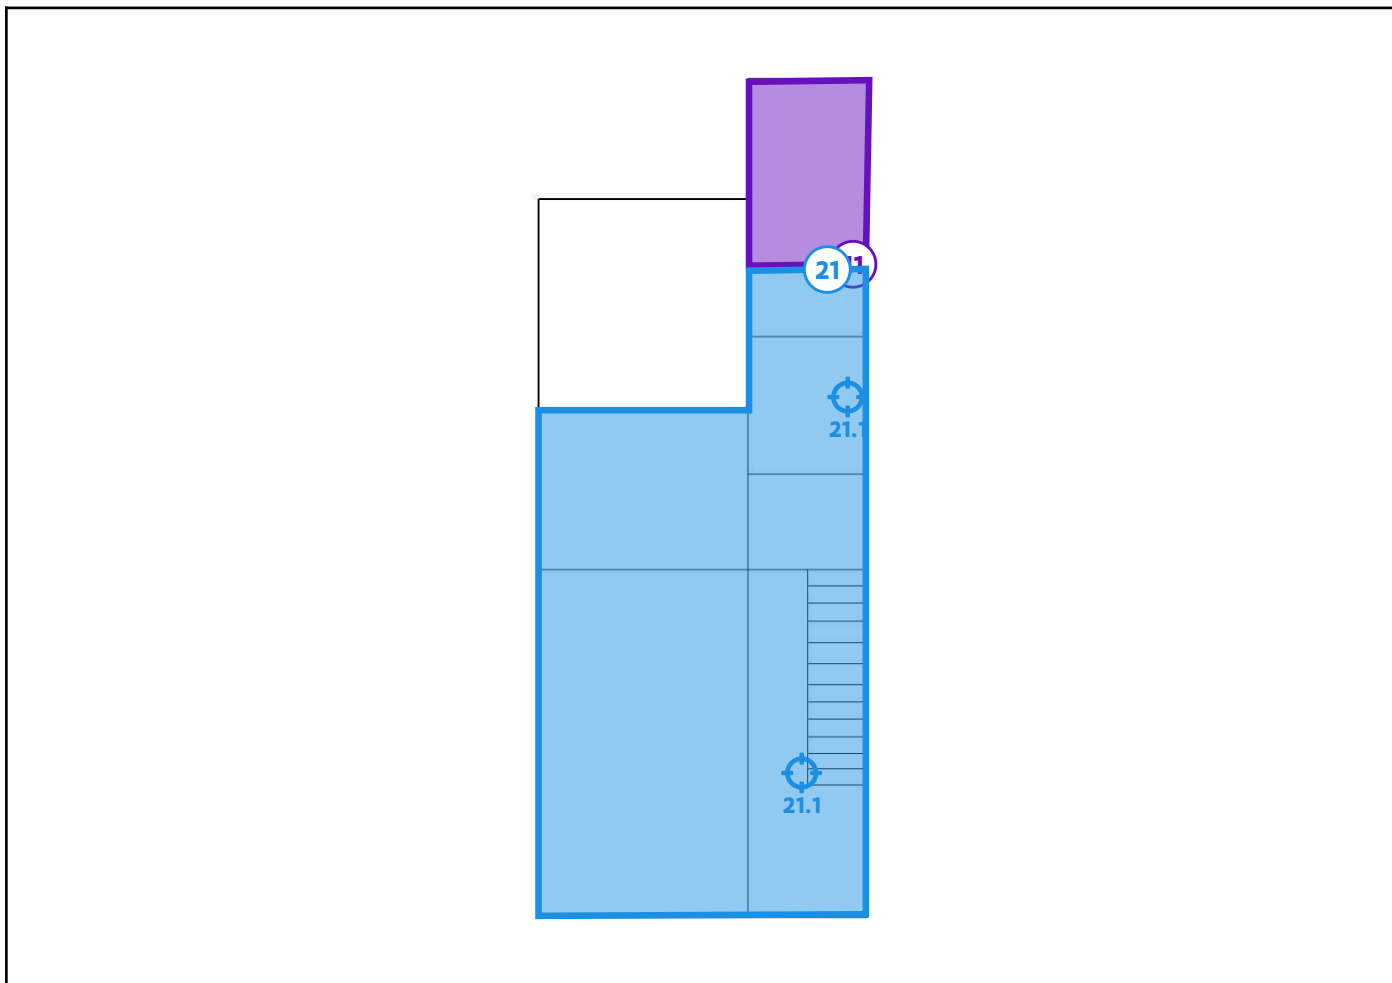
Plan 1.3: Verdiep 0

| Beschrijving | Type | Actie |
|---|---|---|
| 11. VERLAAGD PLAFOND. | Advies | - |
| 21. PLEISTER PLAFOND. | Geen asbest | - |

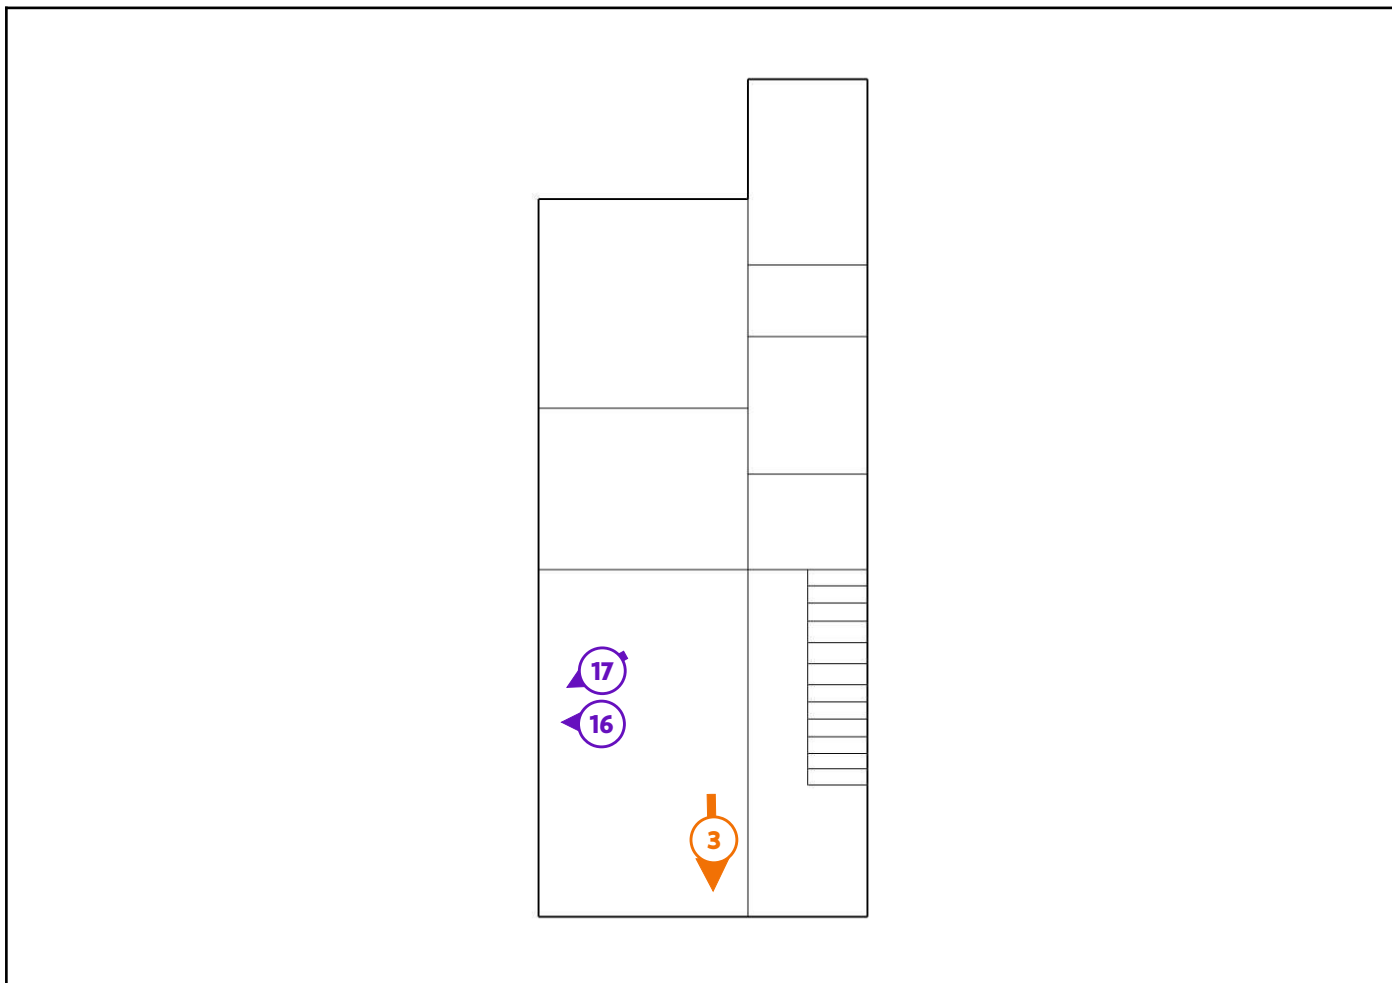
Plan 1.5: Verdiep 0

| Beschrijving | Type | Actie |
|---|---|---|
| 3. BAKELIET. | Asbestmateriaal | Verwijderen |
| 16. SCHOUW. | Advies | - |
| 17. KACHEL. | Advies | - |

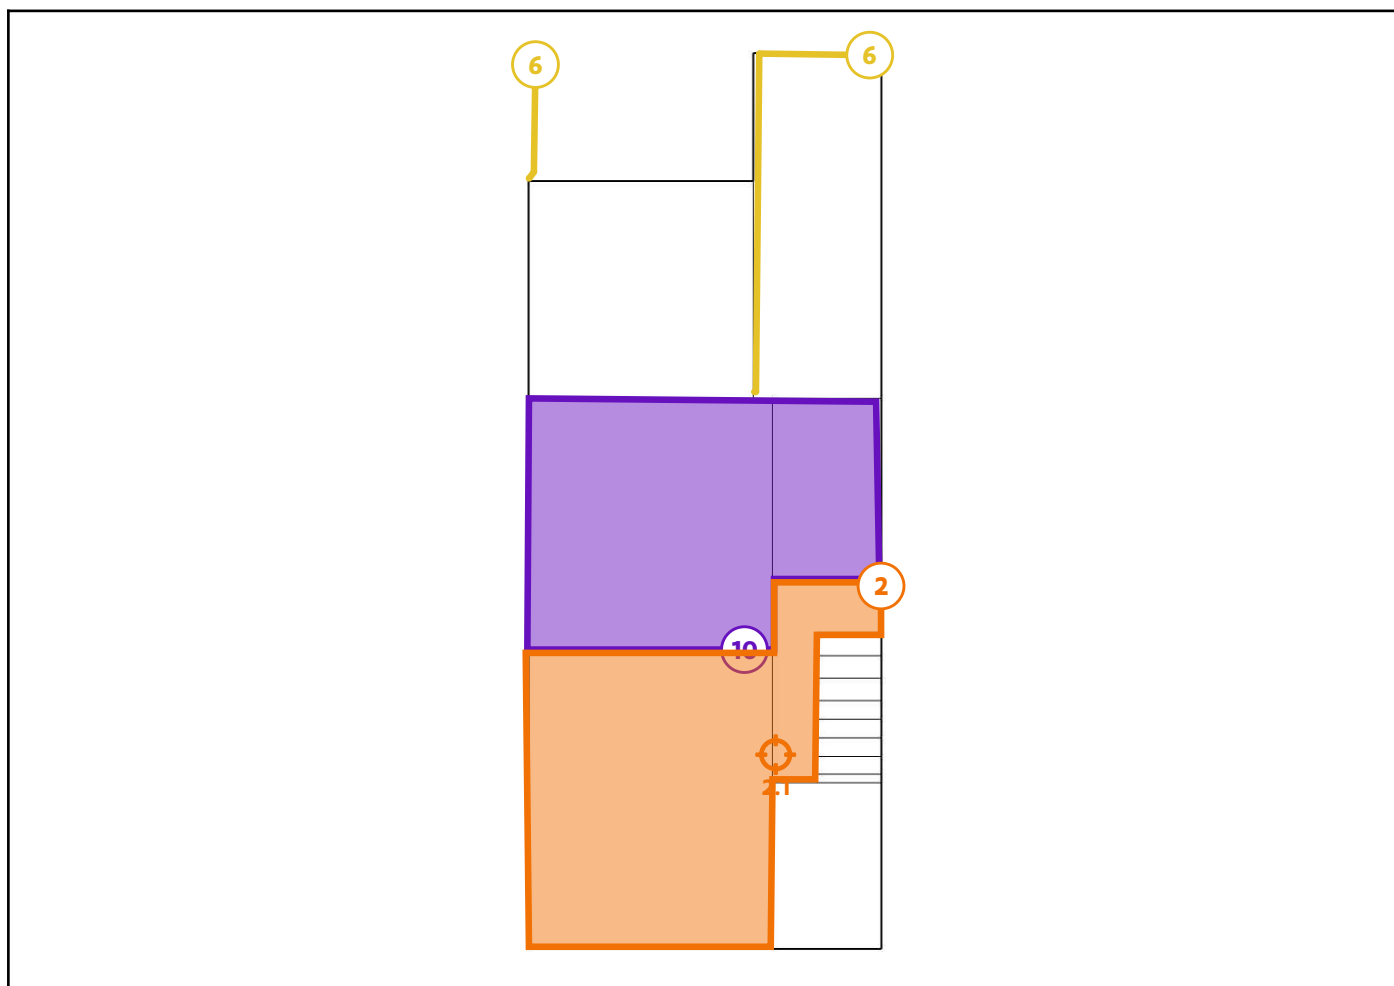
Plan 1.7: Verdiep 1

| Beschrijving | Type | Actie |
|---|---|---|
| 2. VLOERZEIL 1 GANG + KAMER 2 | Asbestmateriaal | Verwijderen |
| 10. VLOERZEIL. | Advies | - |

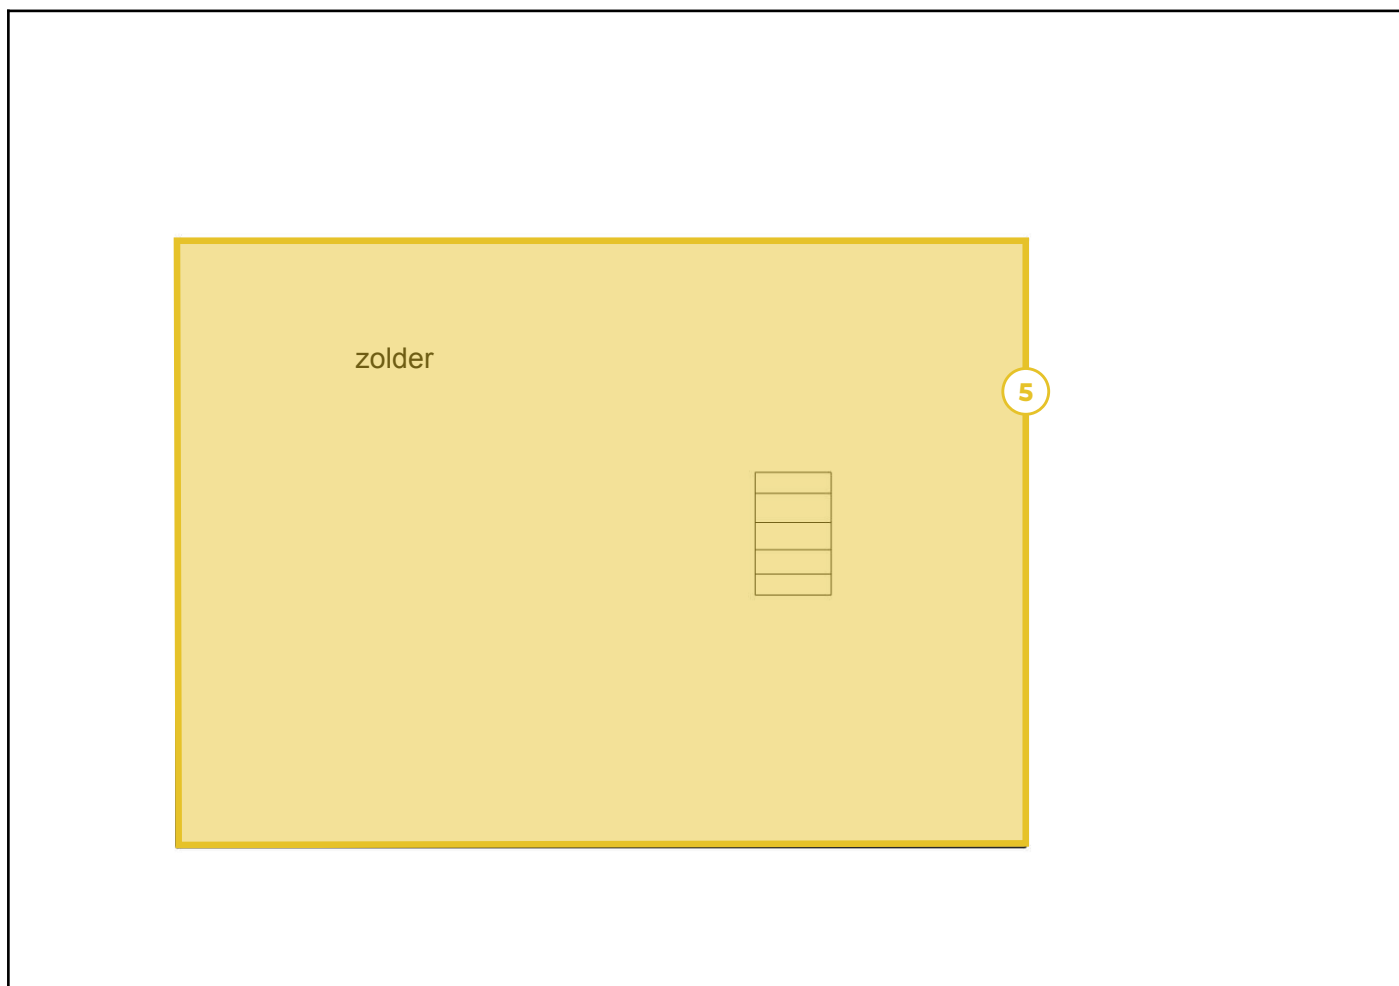
Plan 1.10: Verdiep 2

| Beschrijving | Type | Actie |
|---|---|---|
| 5. ONDERDAK (VOLLEDIG ZICHTBAAR). | Asbestmateriaal | Zorgvuldig beheren |

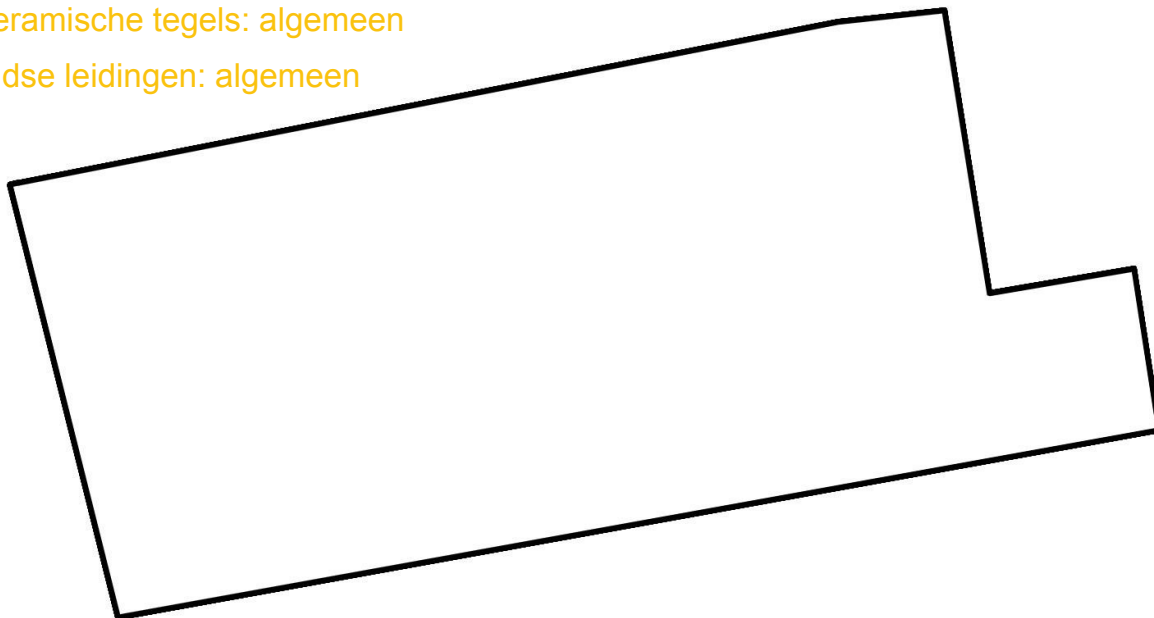
Plan 1.12: Hoofdgebouw plan

vensterbank (binnen): algemeen
vensterbank (buiten): algemeen
keramische tegels: algemeen
lijmlaag keramische tegels: algemeen
ondergrondse leidingen: algemeen

| Beschrijving | Type | Actie |
|---|---|---|
| 15. VENSTERBANK (BUITEN). | Advies | - |
