Asbestinventarisatetest

Hoogstraat 3, 8580 Avelgem

Attestnummer : 20240826-000385.000

Uitgegeven op : 26.08.2024

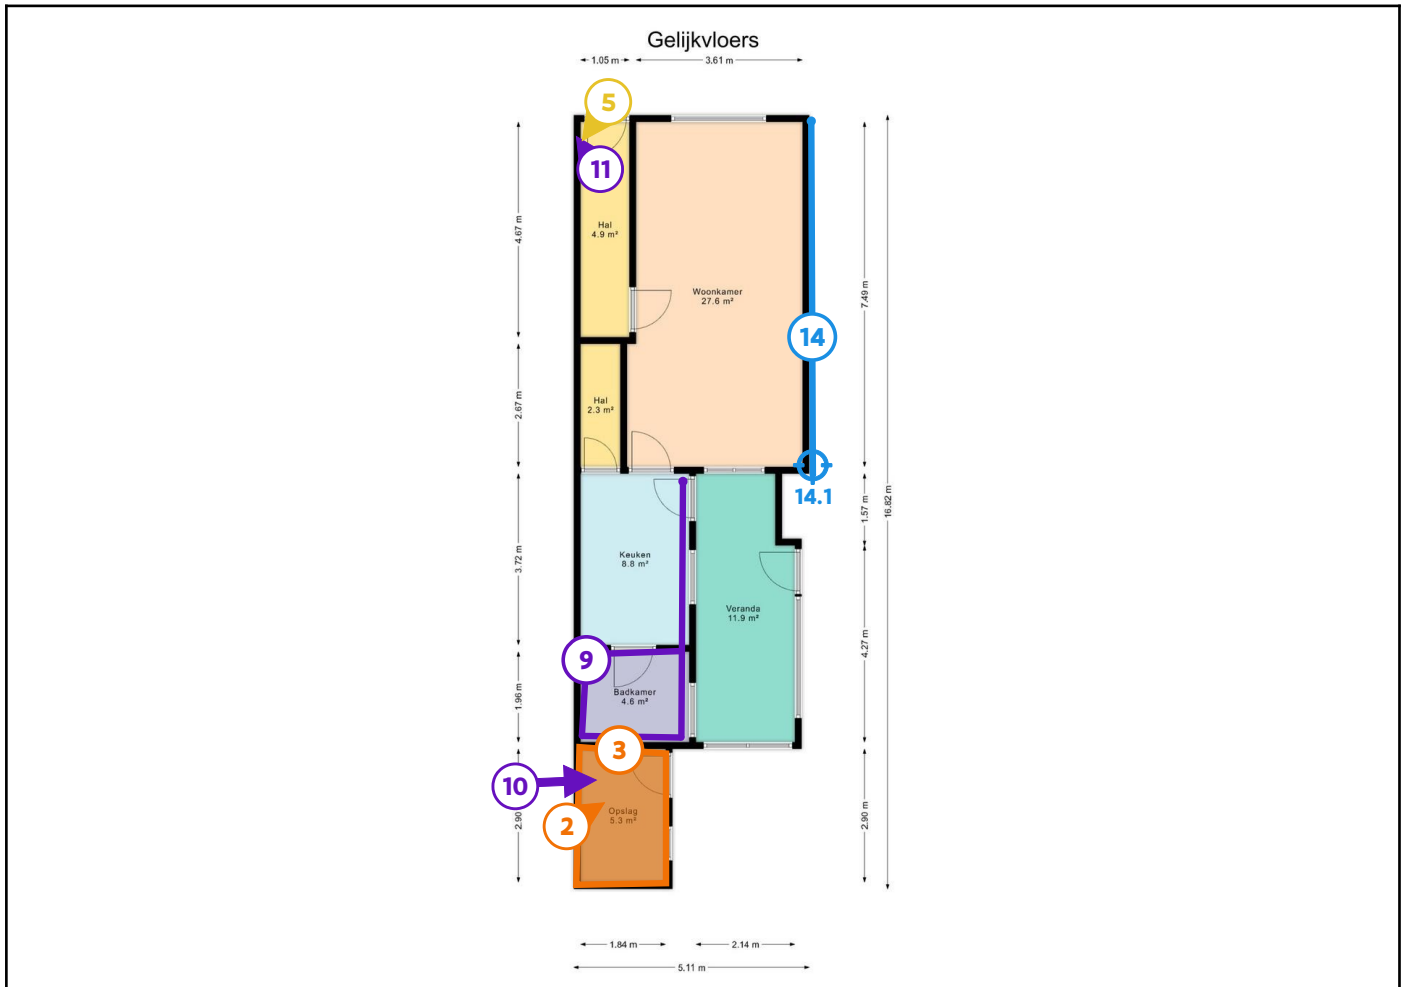
Plan 1.1: Plan gelijkvloers

Beschrijving	Type	Actie
2. Glasal platen bij regenton en in berging plank	Asbestmateriaal	Verwijderen
3. Golfplaat - aanbouw + tuinberging	Asbestmateriaal	Verwijderen
5. Bakeliet - elektriciteit	Asbestmateriaal	Zorgvuldig beheren
9. Tegels verlijming keuken en badkamer	Advies	-
10. Regenwaterpomp in berging	Advies	-
11. Verzekeringkast met oude zekeringen	Advies	-
14. Lei - linkerzijgevel	Geen asbest	-

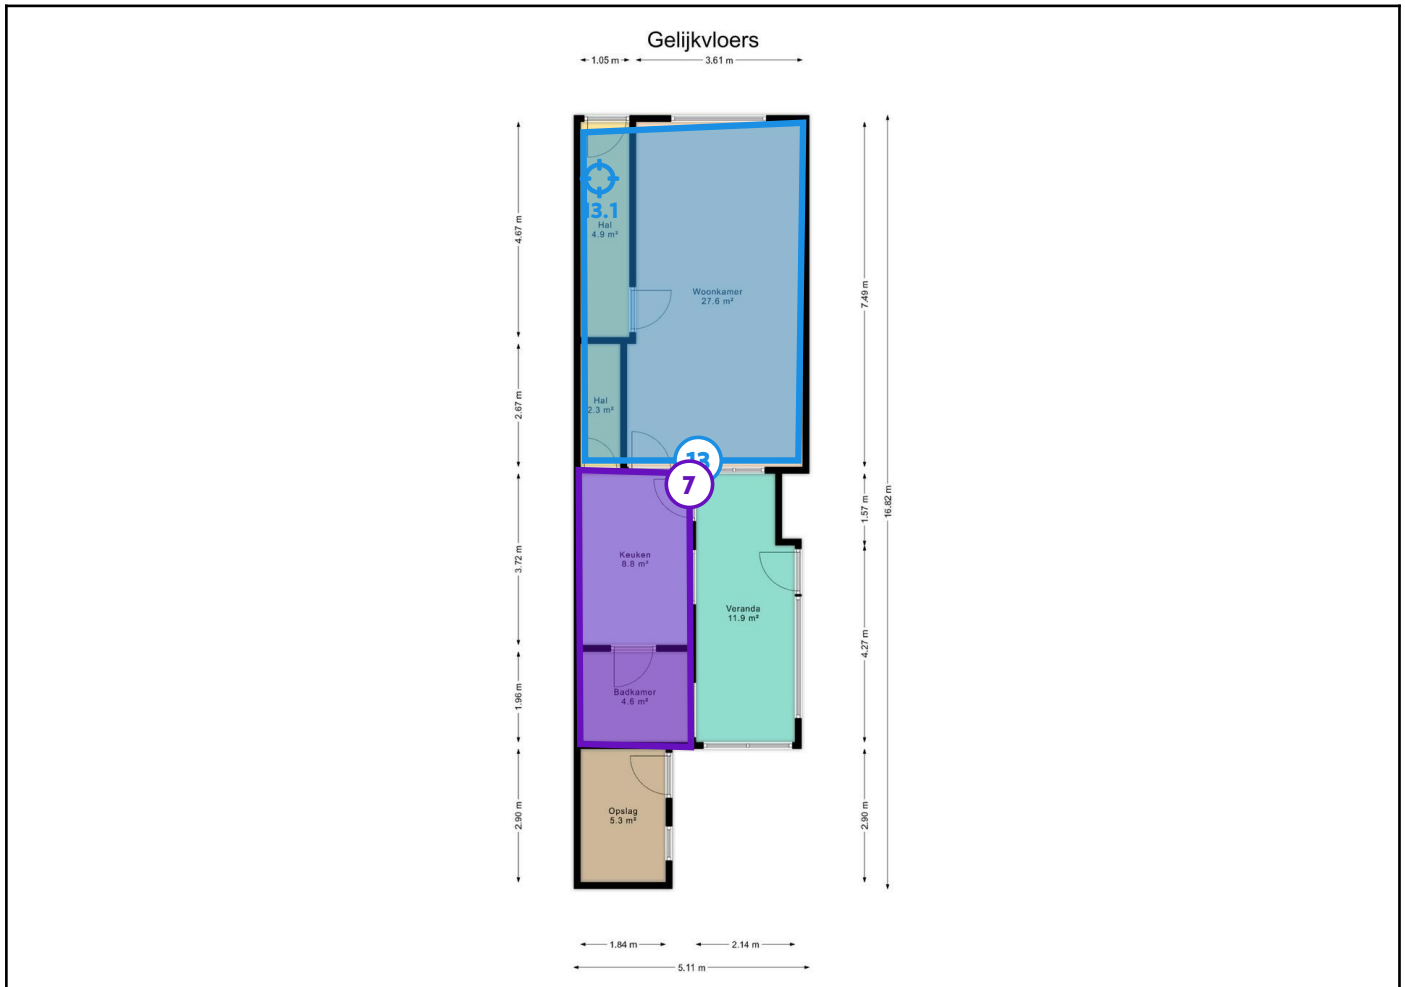
Plan 1.4: Plan gelijkvloers Plafond

Beschrijving	Type	Actie
7. afwerking plafond ander materiaal Keuken en badkamer	Advies	-
13. Pleisterwerk Plafond	Geen asbest	-
13.1 Code: MM02	Mengmonster	-

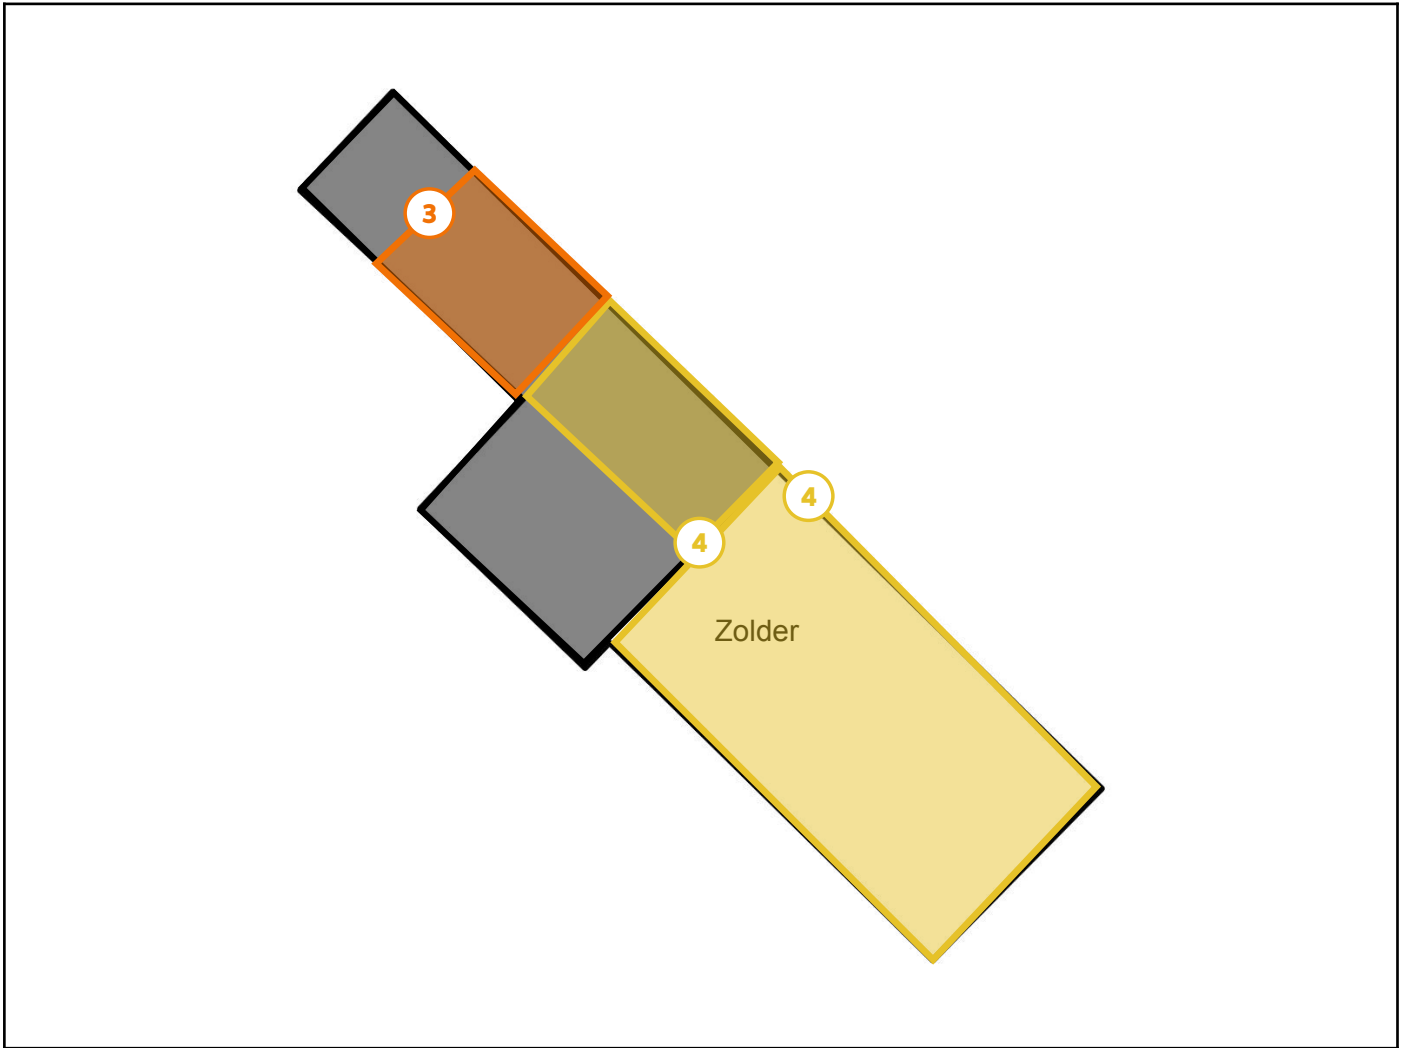
Plan 1.7: Hoofdgebouw plan - Zolder

Beschrijving	Type	Actie
3. Golfplaat - aanbouw + tuinberging	Asbestmateriaal	Verwijderen
4. Onderdak woning - geen staalname - geen stootvaste bescherming	Asbestmateriaal	Zorgvuldig beheren

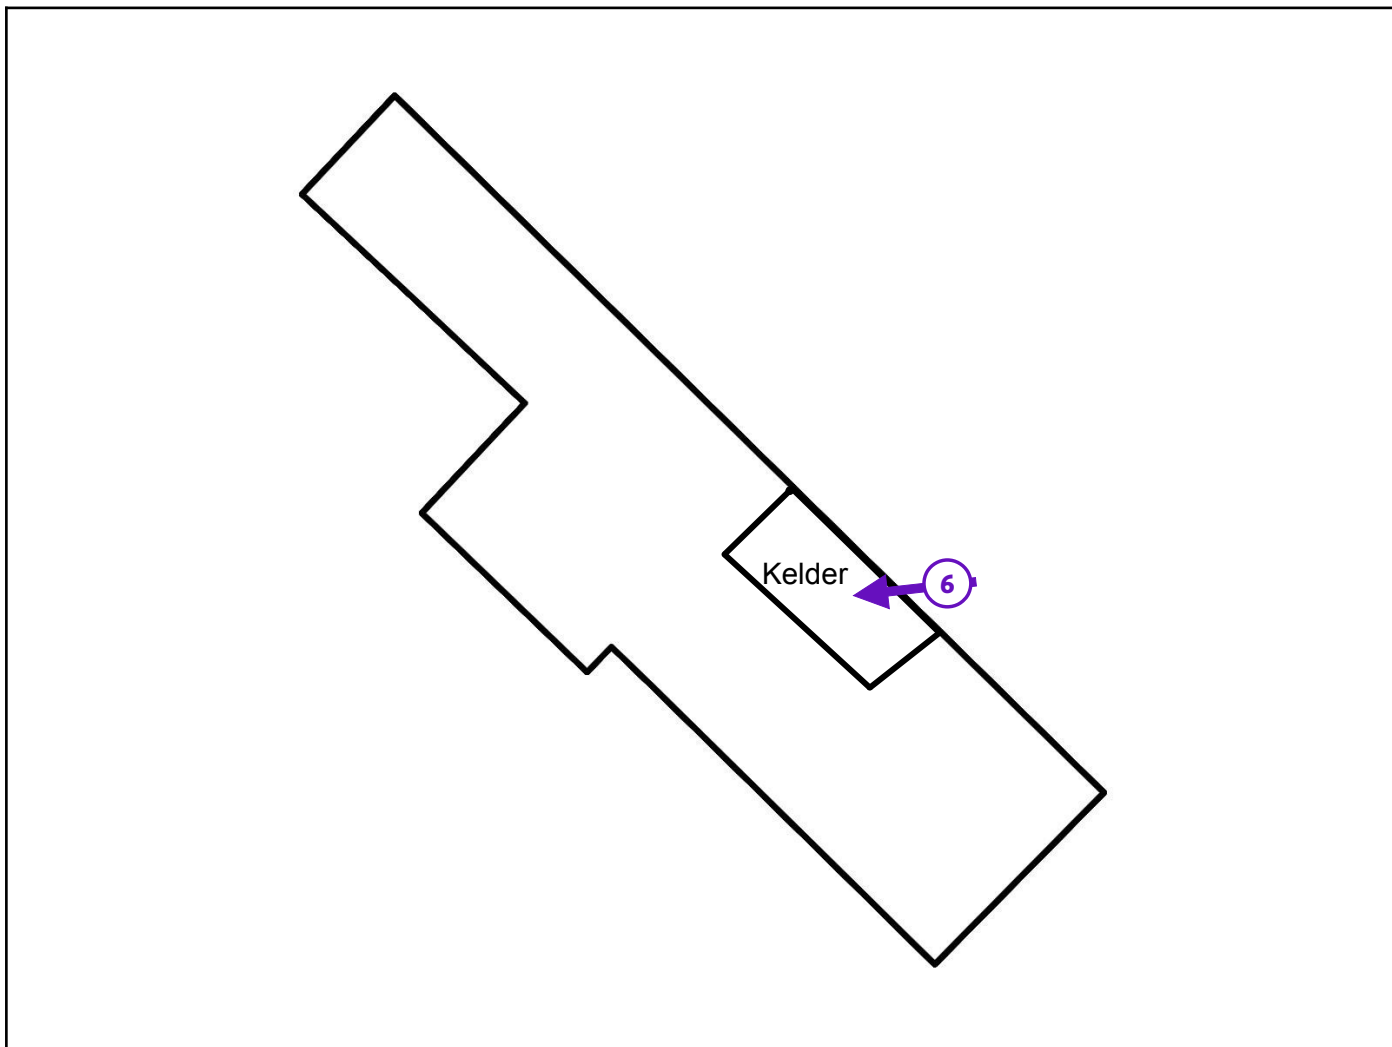
Plan 1.8: Hoofdgebouw plan Kelder

Beschrijving	Type	Actie
6. Vloerzeil op de rekjes kelder - niet verdacht	Advies	-

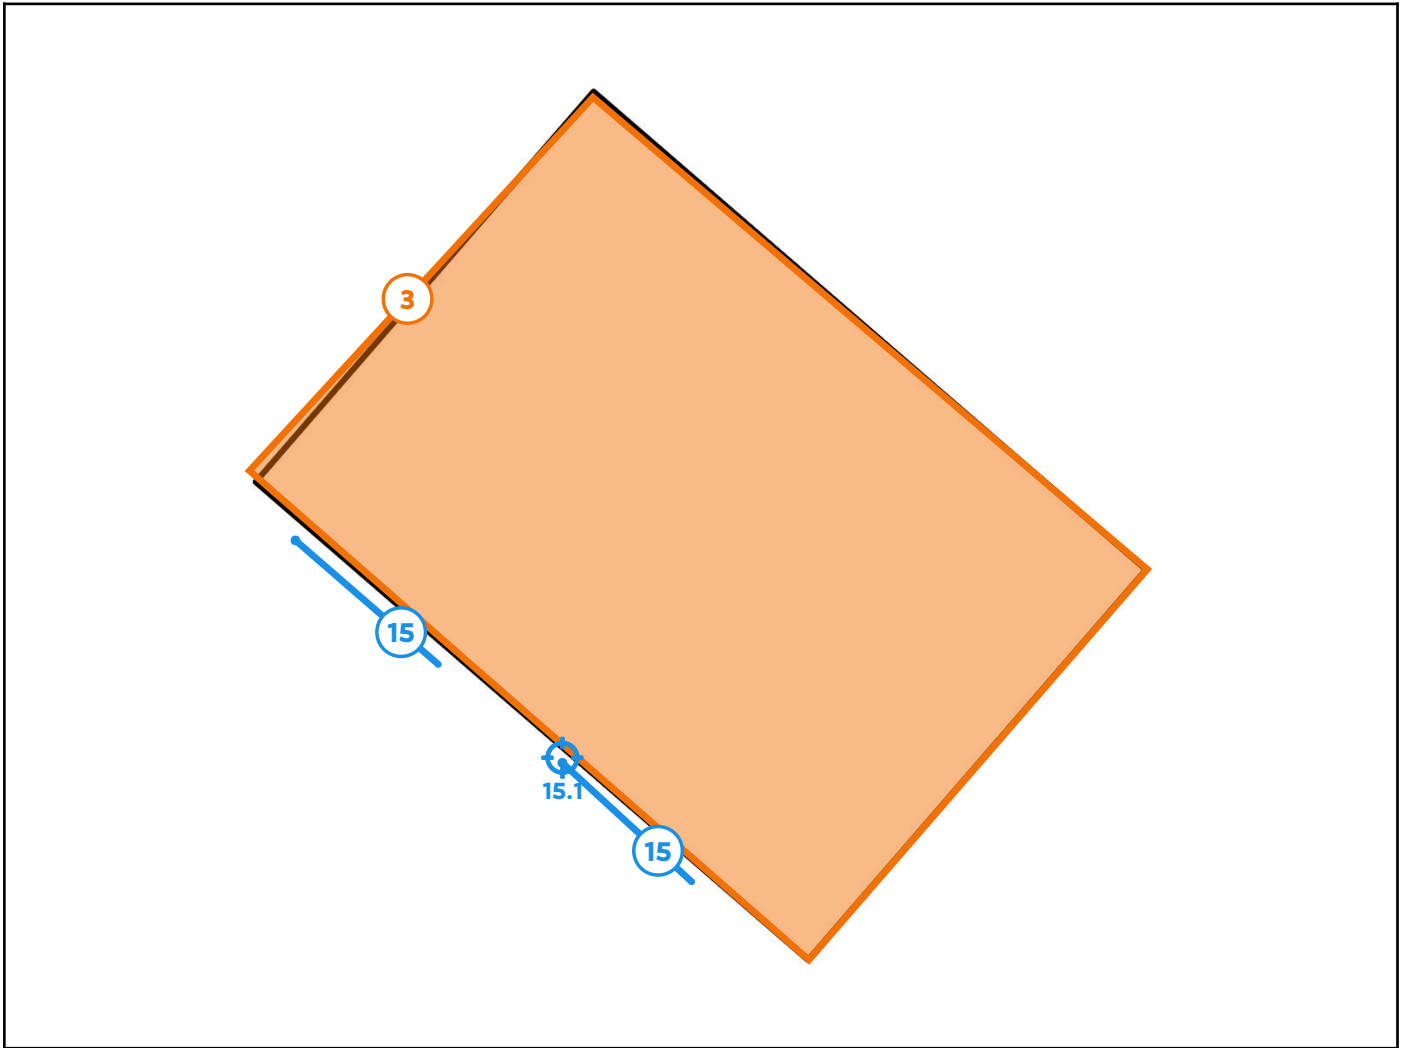
Plan 2.1: Bijgebouw plan

Beschrijving	Type	Actie
3. Golfplaat - aanbouw + tuinberging	Asbestmateriaal	Verwijderen
15. Mastiek Beglazing Tuinberging	Geen asbest	-
15.1 Code: MM04	Puntmonster	-

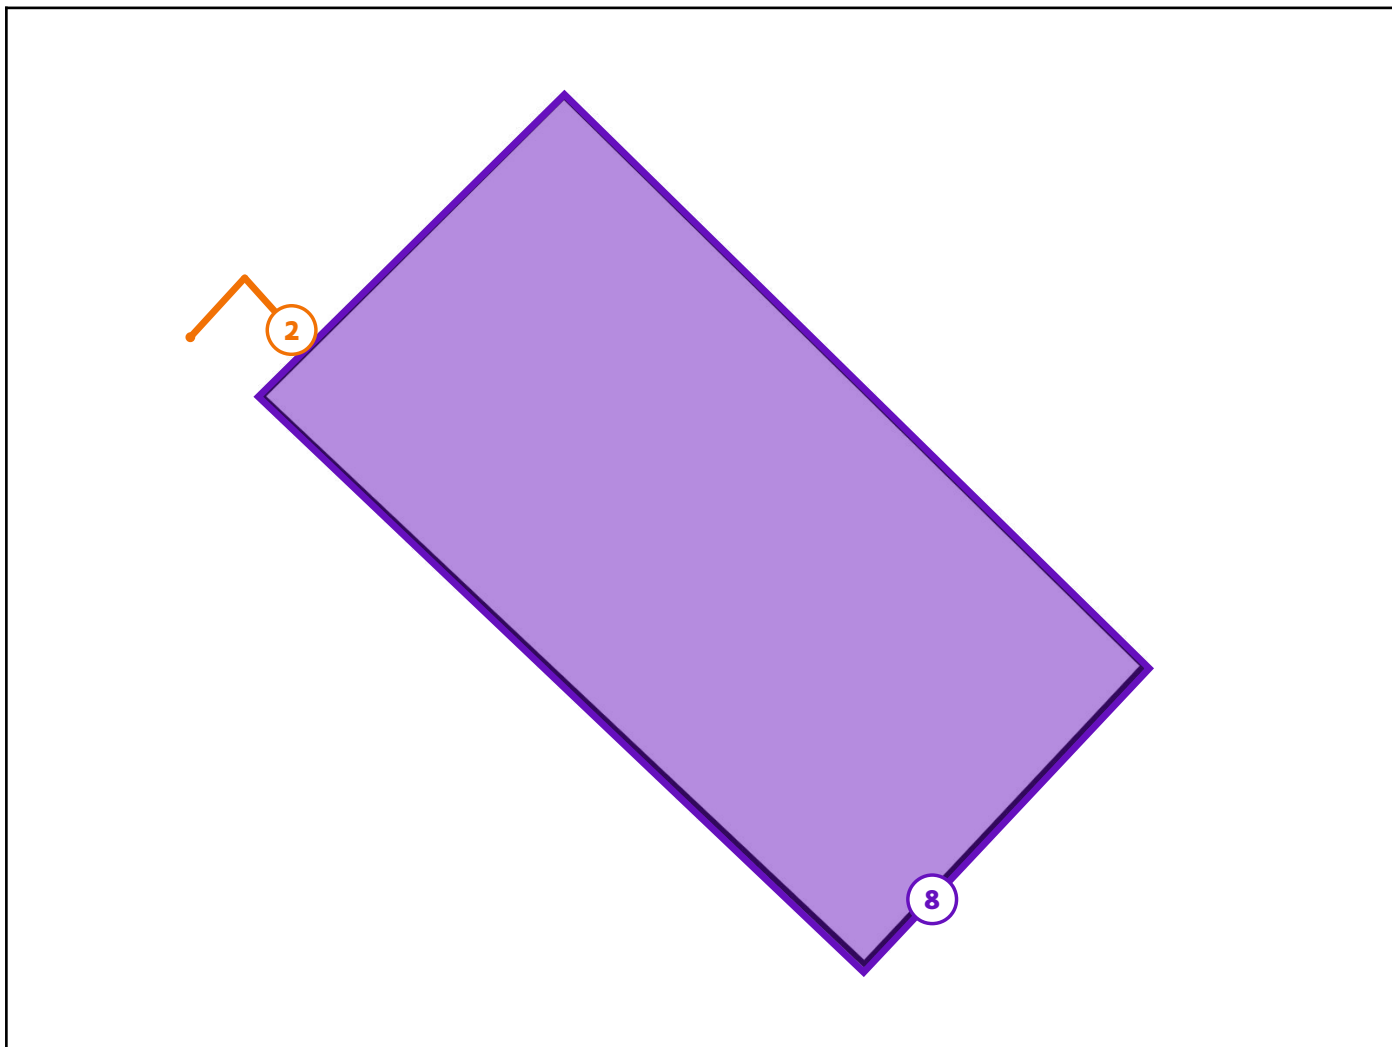
Plan 3.1: Afdak plan

Beschrijving	Type	Actie
2. Glasal platen bij regenton en in berging plank	Asbestmateriaal	Verwijderen
8. Metalen dakbedekking - Carport	Advies	-

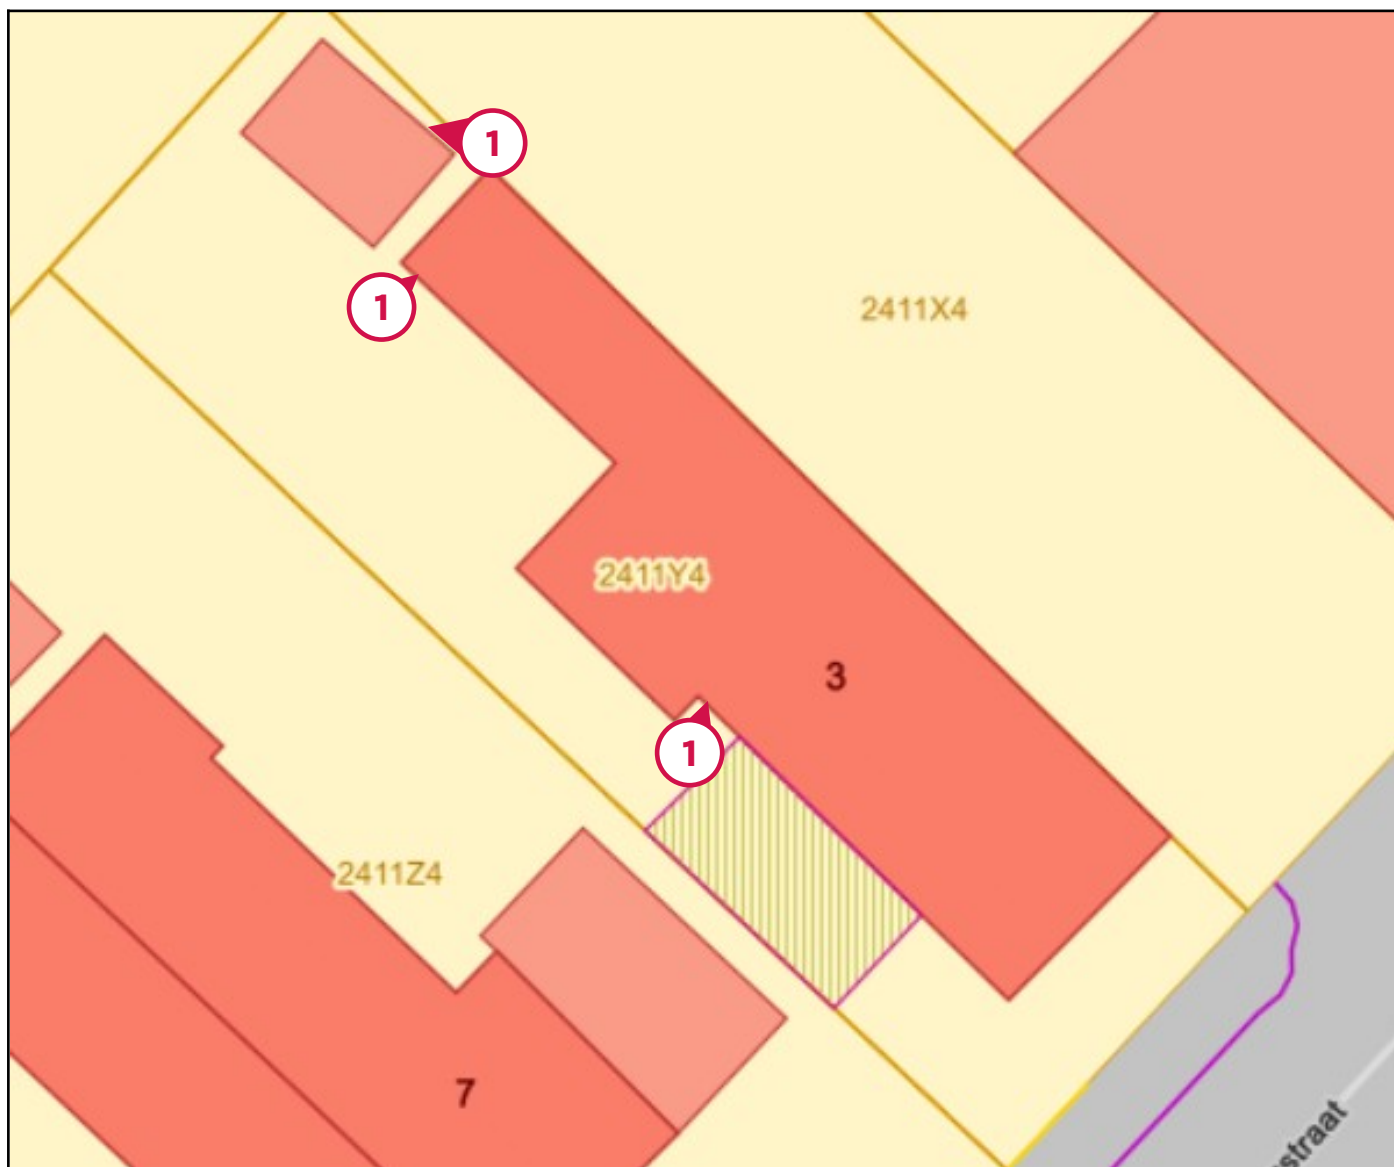
Plan 4.1: Vaststellingen buiten de constructies

Beschrijving	Type	Actie
1. Menuiserie plaat en golfplaat achter tuinberging	Asbestmateriaal	Dringend verwijderen
