# Asbestinventarisatetest

Kleine Driesstraat 10, 8792 Waregem

Attestnummer : 20250106-000483.000

Uitgegeven op : 06.01.2025

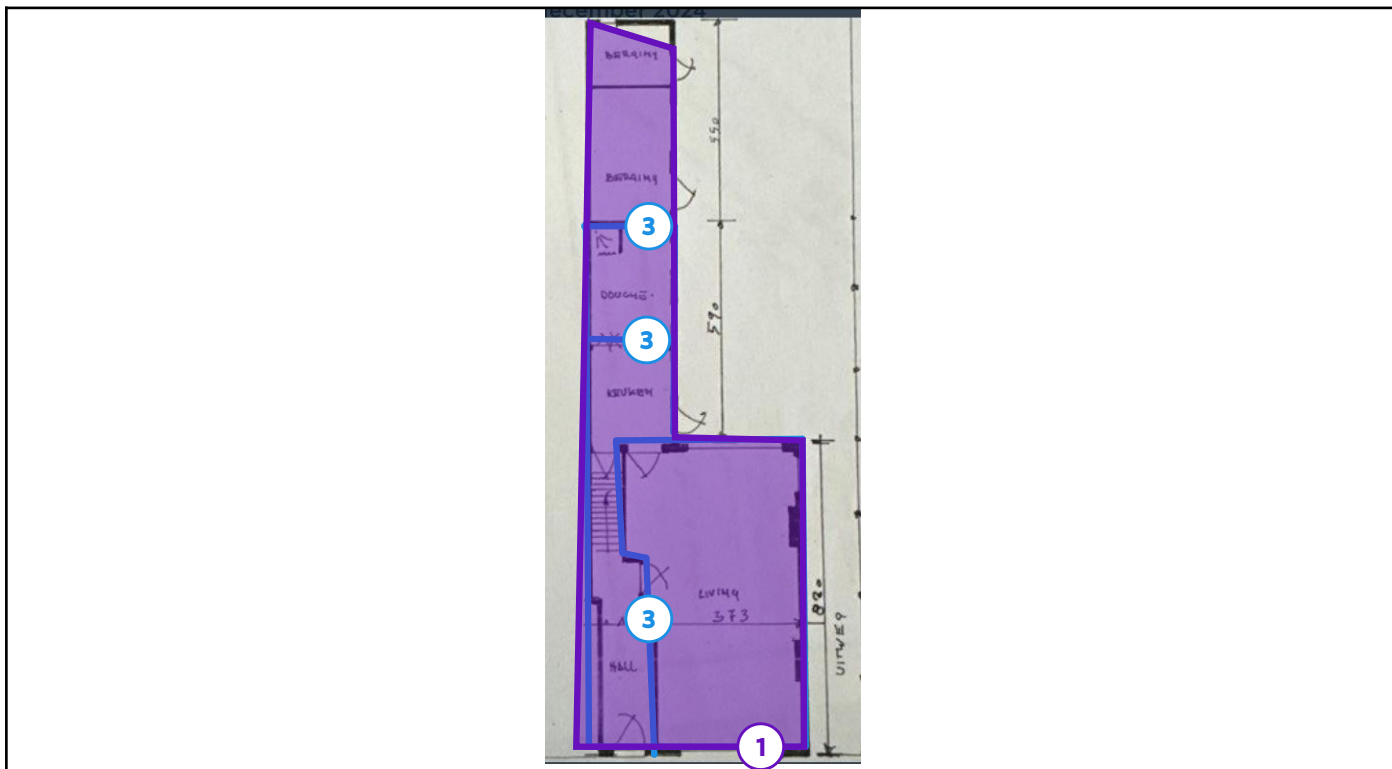
## Plan 1.1: gelijkvloers

Beschrijving	Type	Actie
1. valse plafonds	Advies	-
3. Pleisterwerk muur	Geen asbest	-

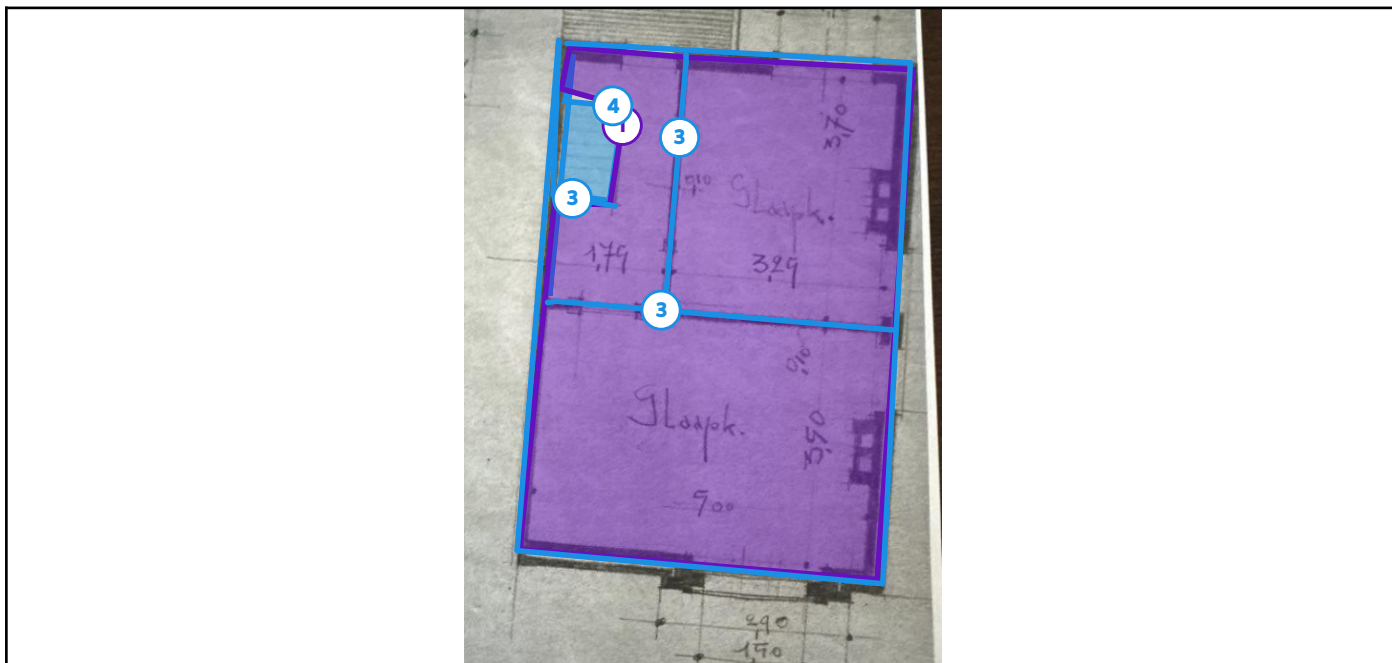
## Plan 1.2: verdieping 1

Beschrijving	Type	Actie
1. valse plafonds	Advies	-
3. Pleisterwerk muur	Geen asbest	-
4. pleisterwerk plafond	Geen asbest	-

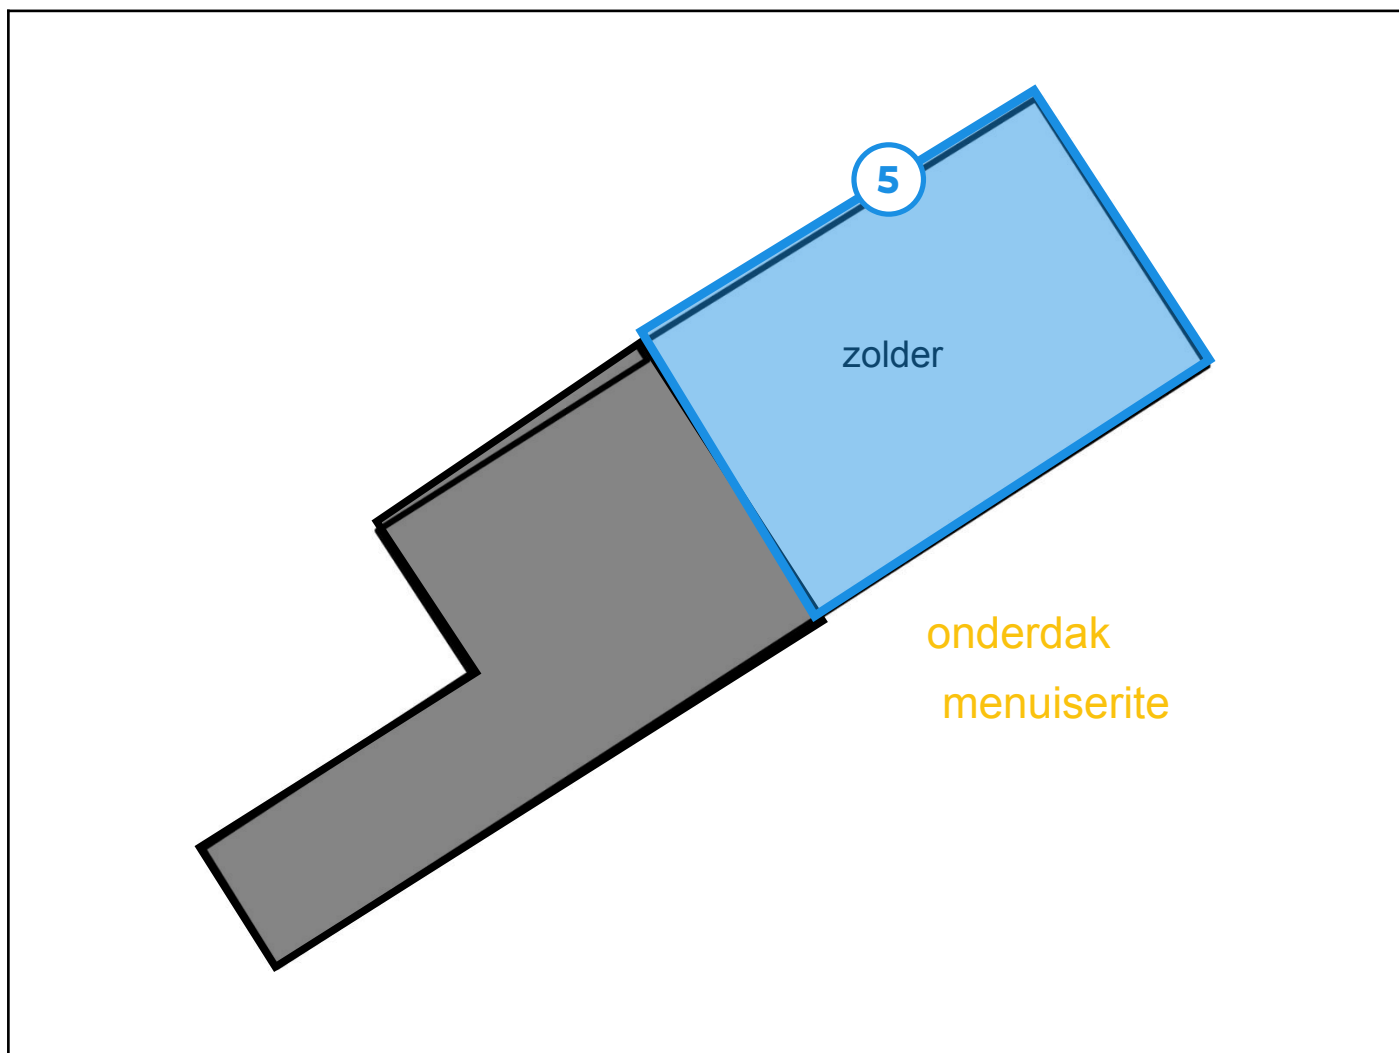
## Plan 1.3: woning plan

Beschrijving	Type	Actie
5. menuiserie plaat - onderdak	Geen asbest	-

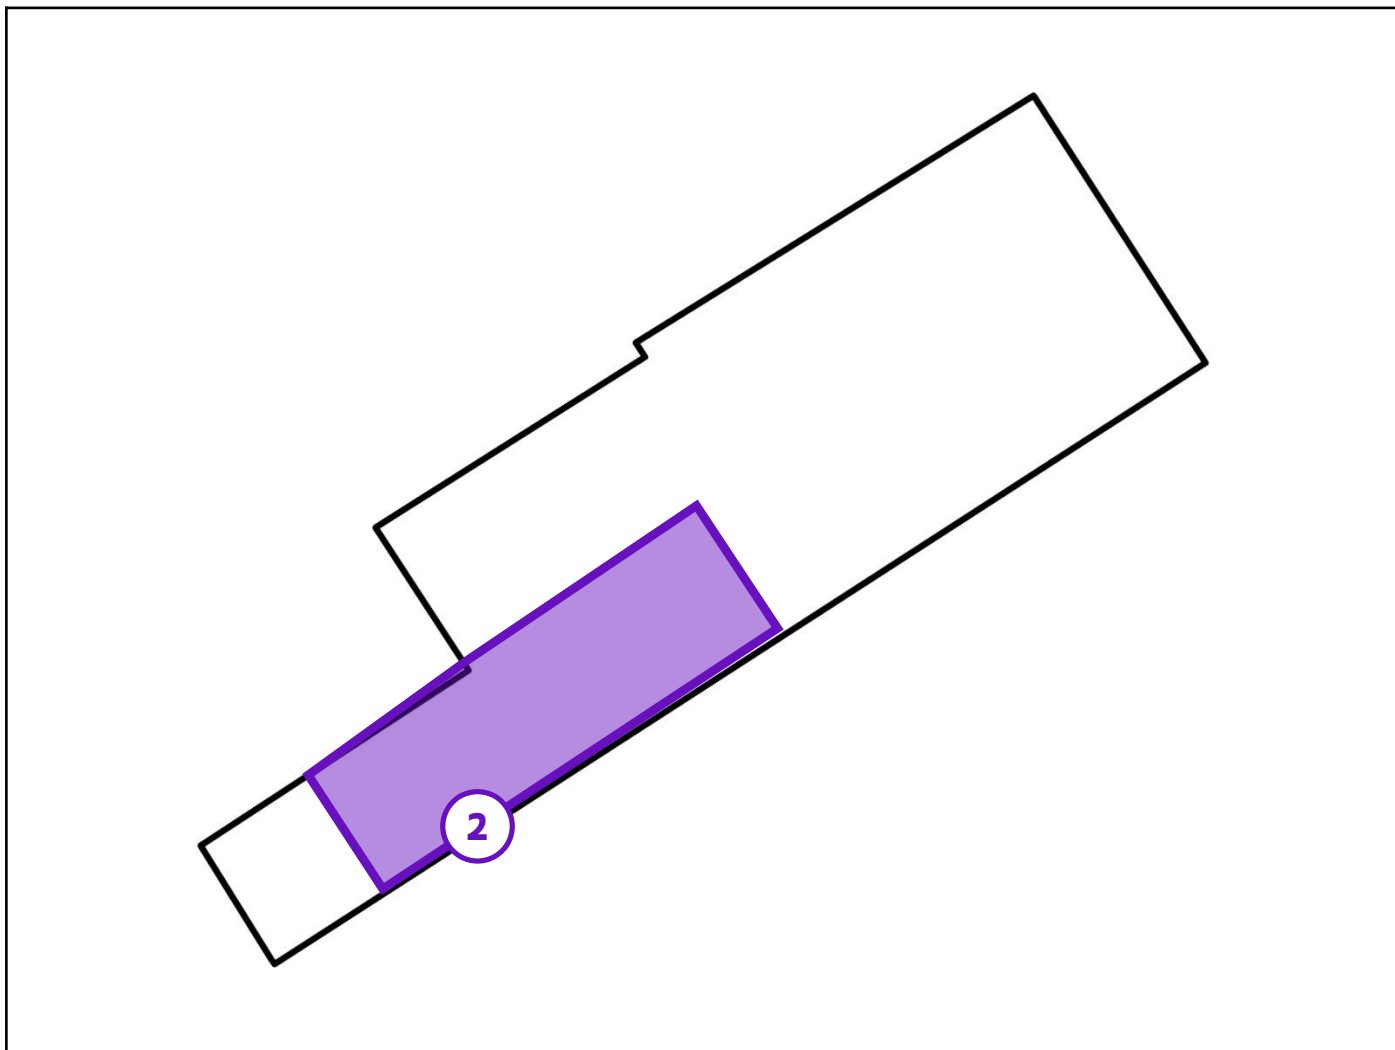
## Plan 1.4: woning plan

Beschrijving	Type	Actie
2. roofing	Advies	-

De roofing kon niet bemonsterd worden zonder mogelijke lekschaden te veroorzaken.
