# Asbestinventarisatetest

Augustijnslei 95/0001, 2930 Brasschaat

Attestnummer : 20231125-000088.000

Uitgegeven op : 25.11.2023

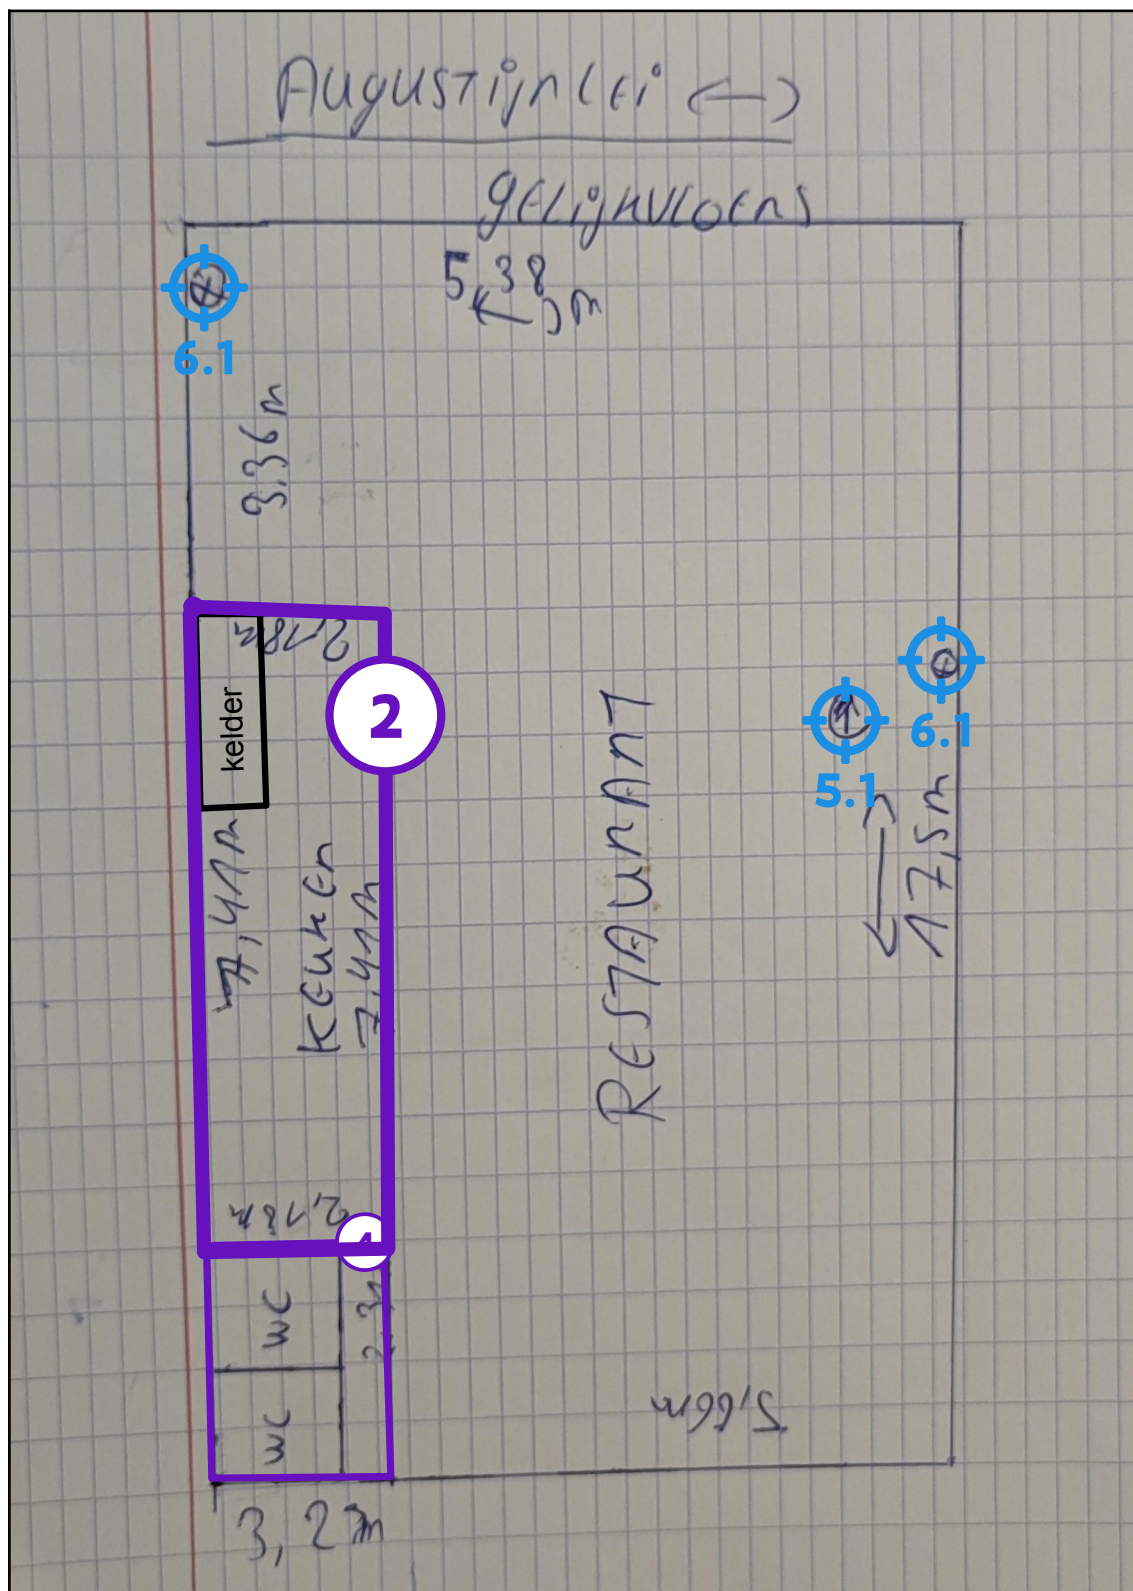
# Plan 1.1: gelijkvloersplan

2. binnenwand keuken (betegeld)	Advies	-
4. binnenwand sanitair gelijkvloers( betegeld)	Advies	-
5. pleisterwerk plafond hoofgebouw	Geen asbest	-
5.1 Code: ps1	Mengmonster	-
6. pleisterwerk wand hoofgebouw	Geen asbest	-
6.1 Code: ms1	Mengmonster	-

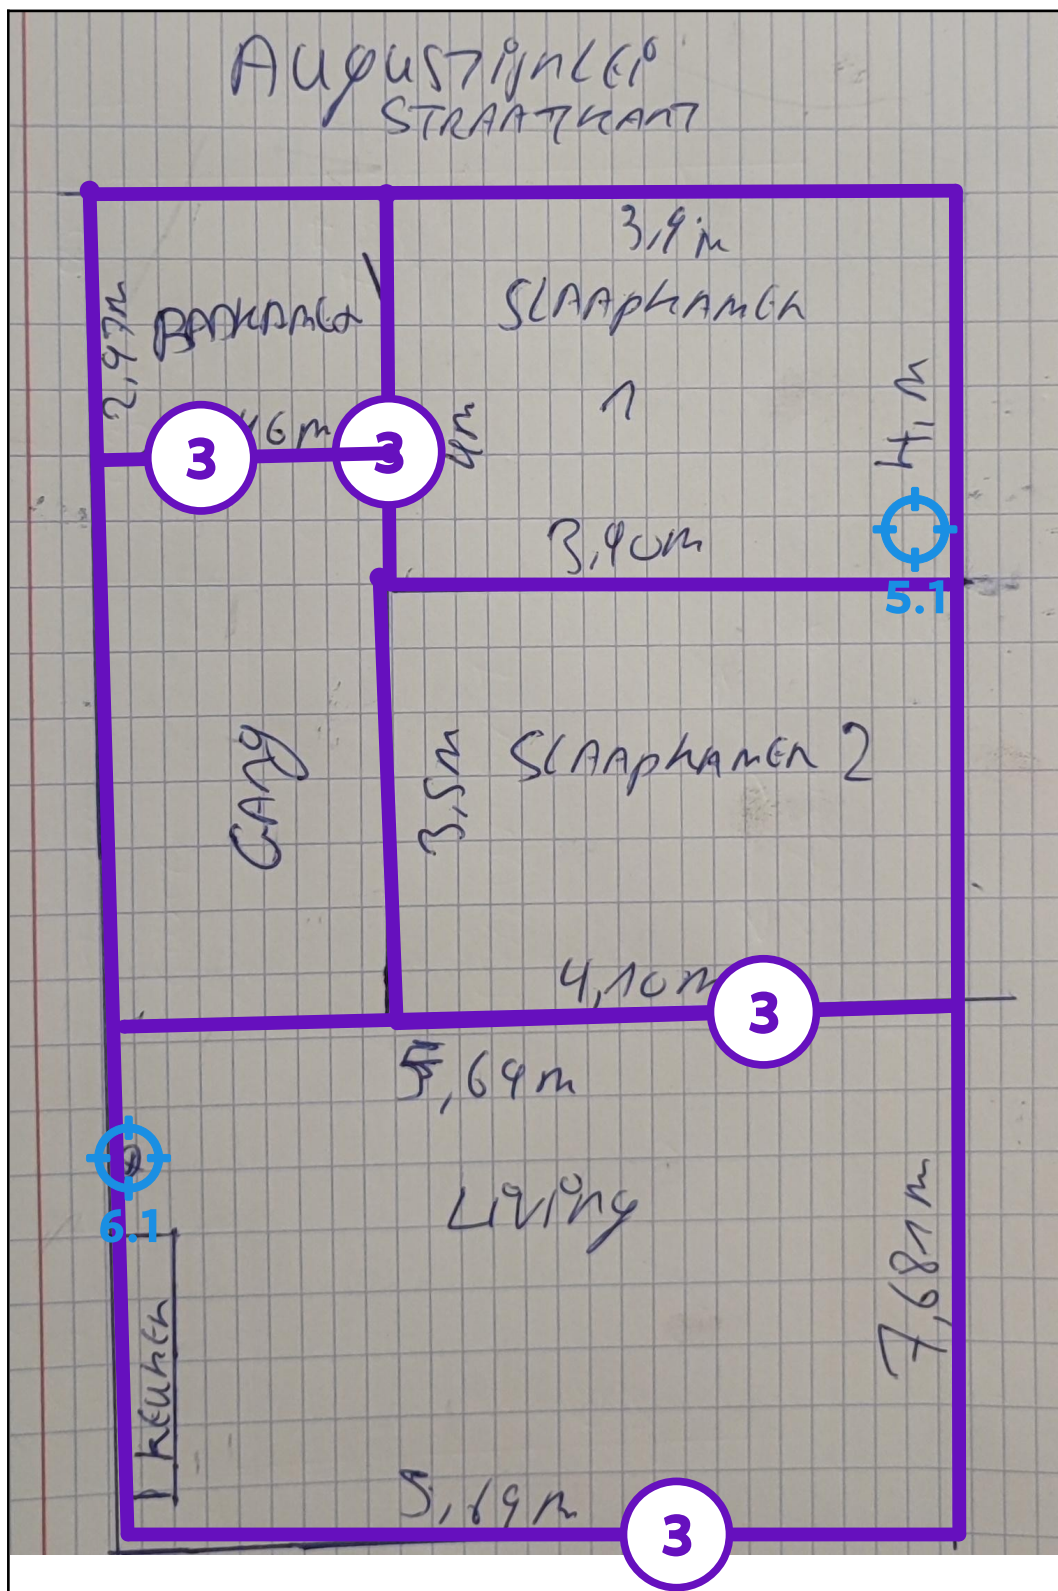
## Plan 1.2: 1ste verdiep

3. muren/plafond 2de verdiep	Advies	-
5. pleisterwerk plafond hoofgebouw	Geen asbest	-
5.1 Code: ps1	Mengmonster	-
6. pleisterwerk wand hoofgebouw	Geen asbest	-
6.1 Code: ms1	Mengmonster	-
