Asbestinventarisatetest

August Sniedersstraat 41, 2060 Antwerpen

Attestnummer : 20240912-000330.000

Niet-asbestveilig

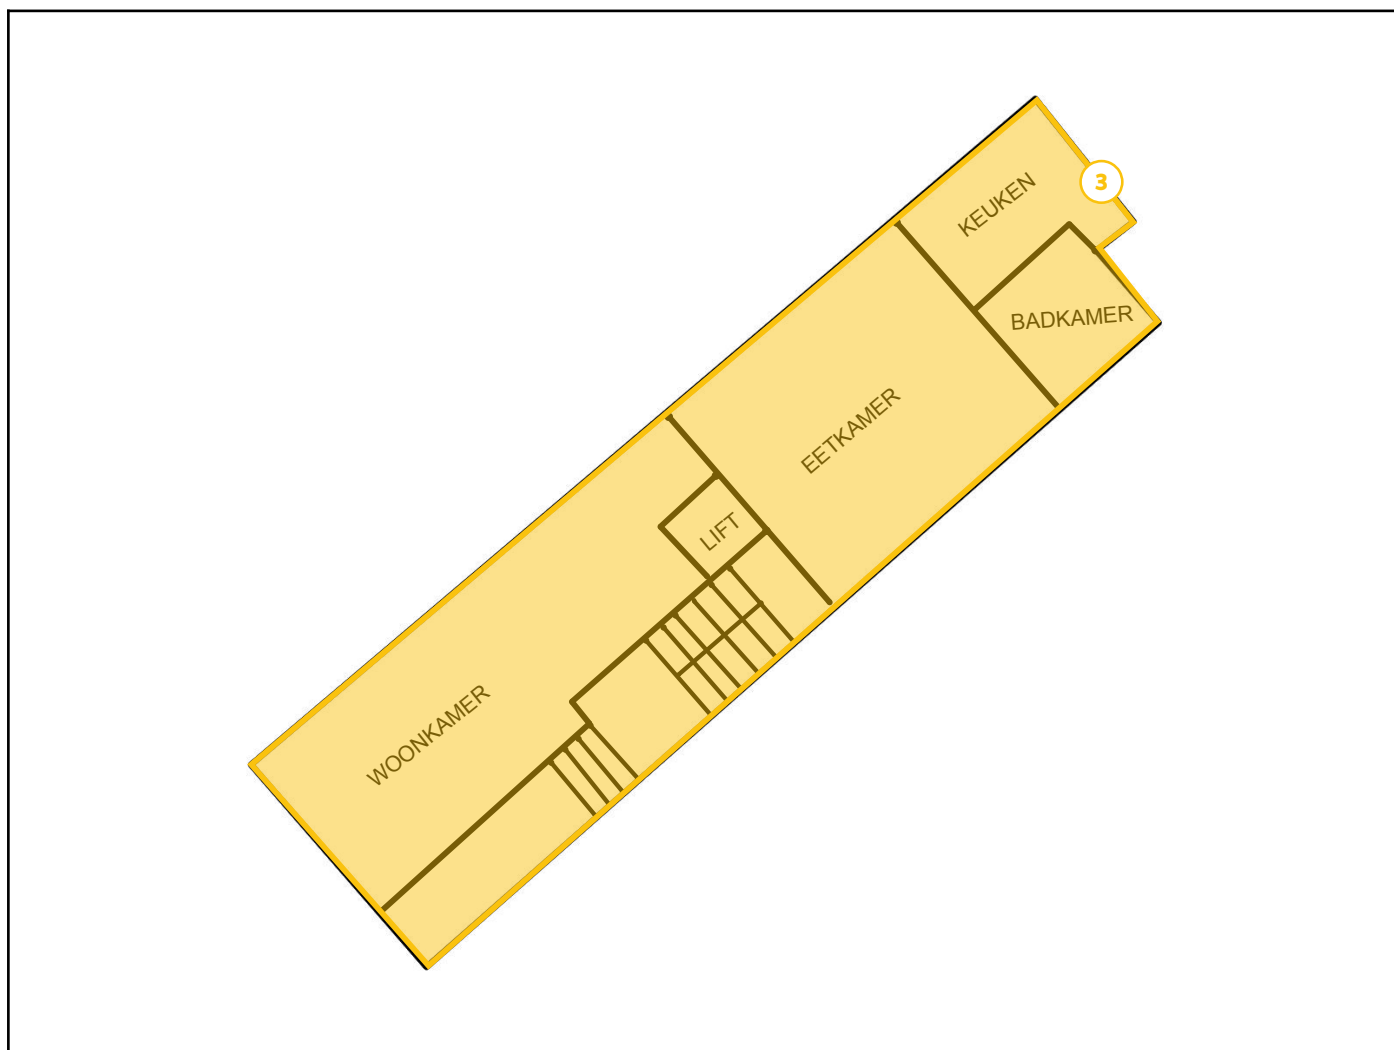
Plan 1.2: Gelijkvloers

Beschrijving	Type	Actie
3. Renovatie	Uitsluiting	-

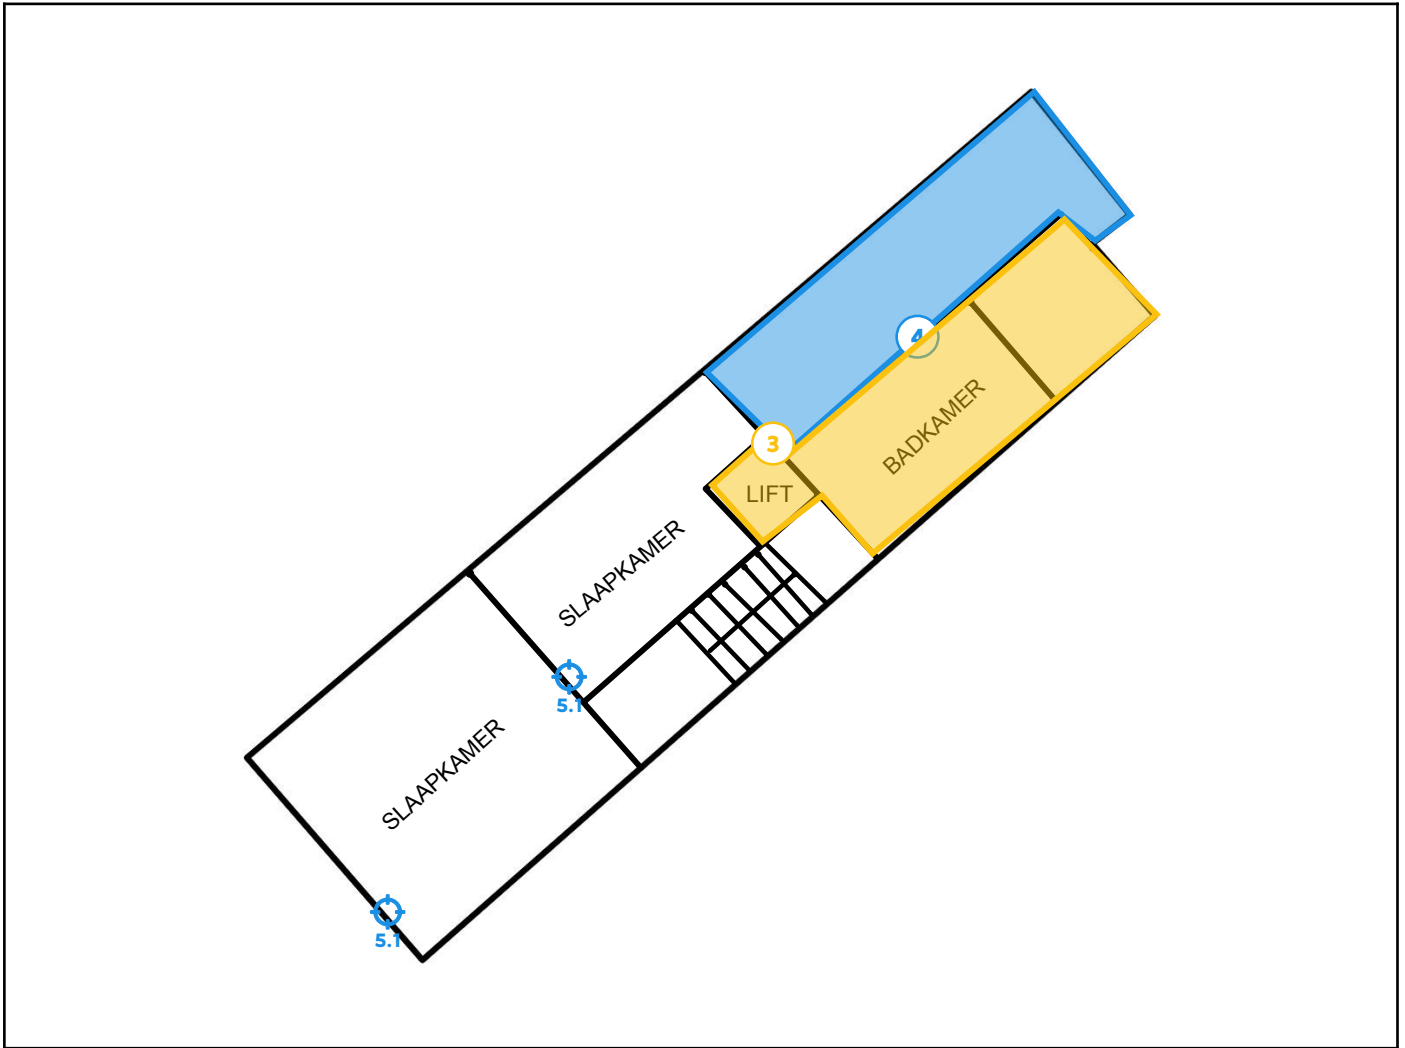
Plan 1.3: Eerste verdieping

Beschrijving	Type	Actie
3. Renovatie	Uitsluiting	-
4. Roofing	Geen asbest	-
5. Pleisterwerk binnenwanden bovenverdieping	Geen asbest	-
5.1 Code: 23-0095-83-M001	Mengmonster	-
