# Asbestinventarisatetest

De Berlaimontstraat 84, 2100 Antwerpen

Attestnummer : 20241101-000176.000

**Niet-asbestveilig**

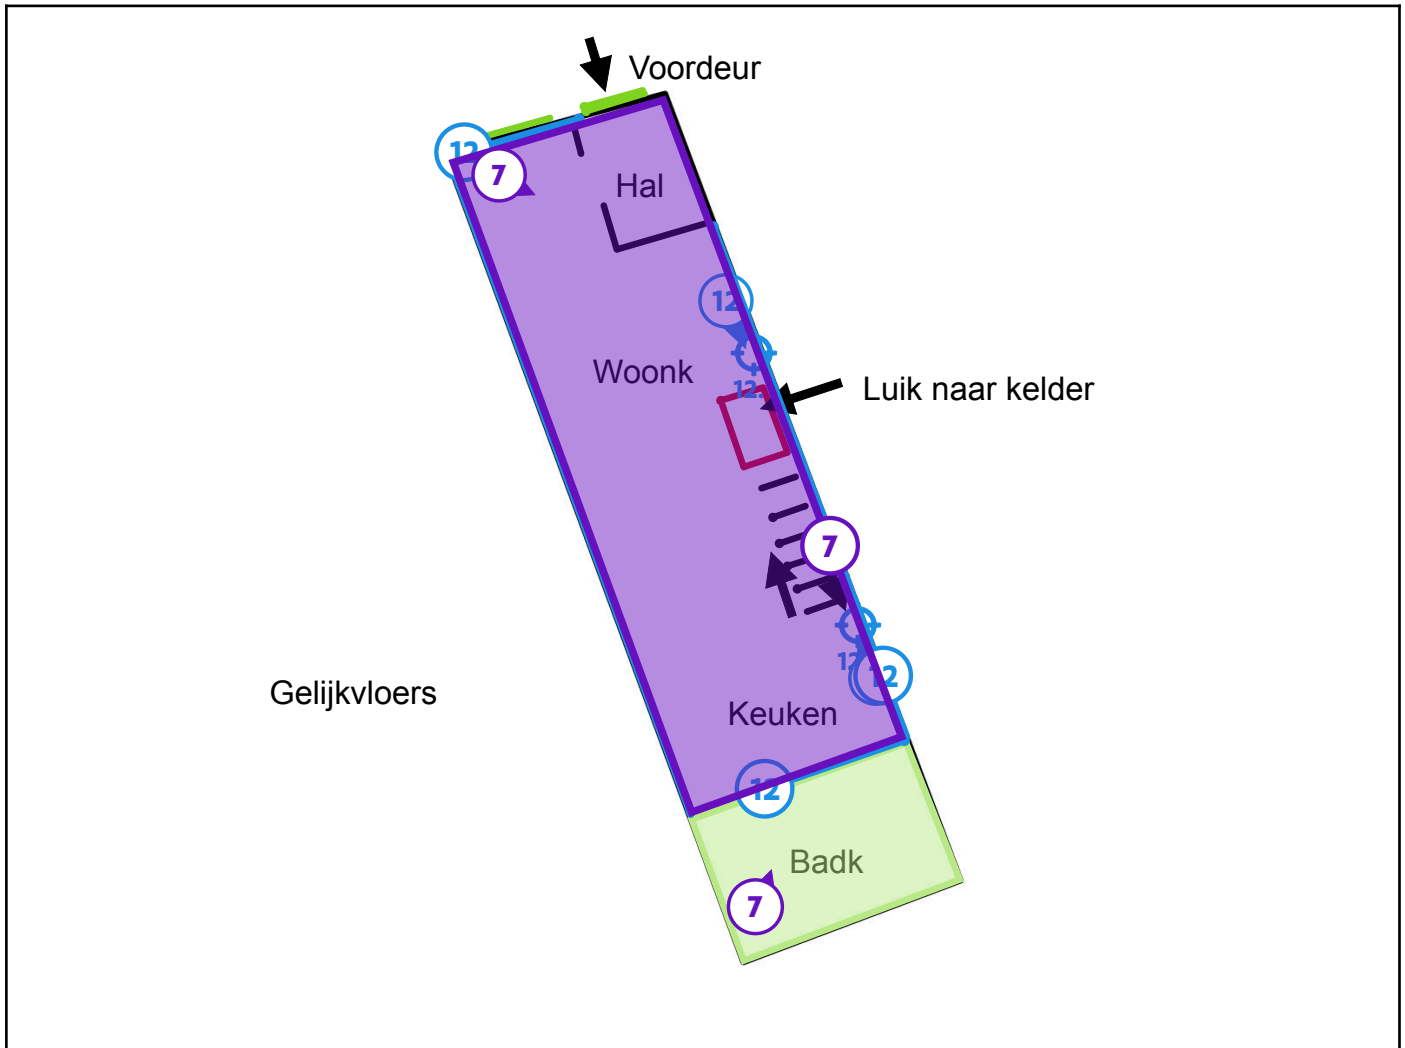
# Plan 1.1: Gelijkvloers

Beschrijving	Type	Actie
7. Vloer	Advies	-
12. Stuc-pleisterwerk Muur	Geen asbest	-
12.1 Code: MM01	Mengmonster	-

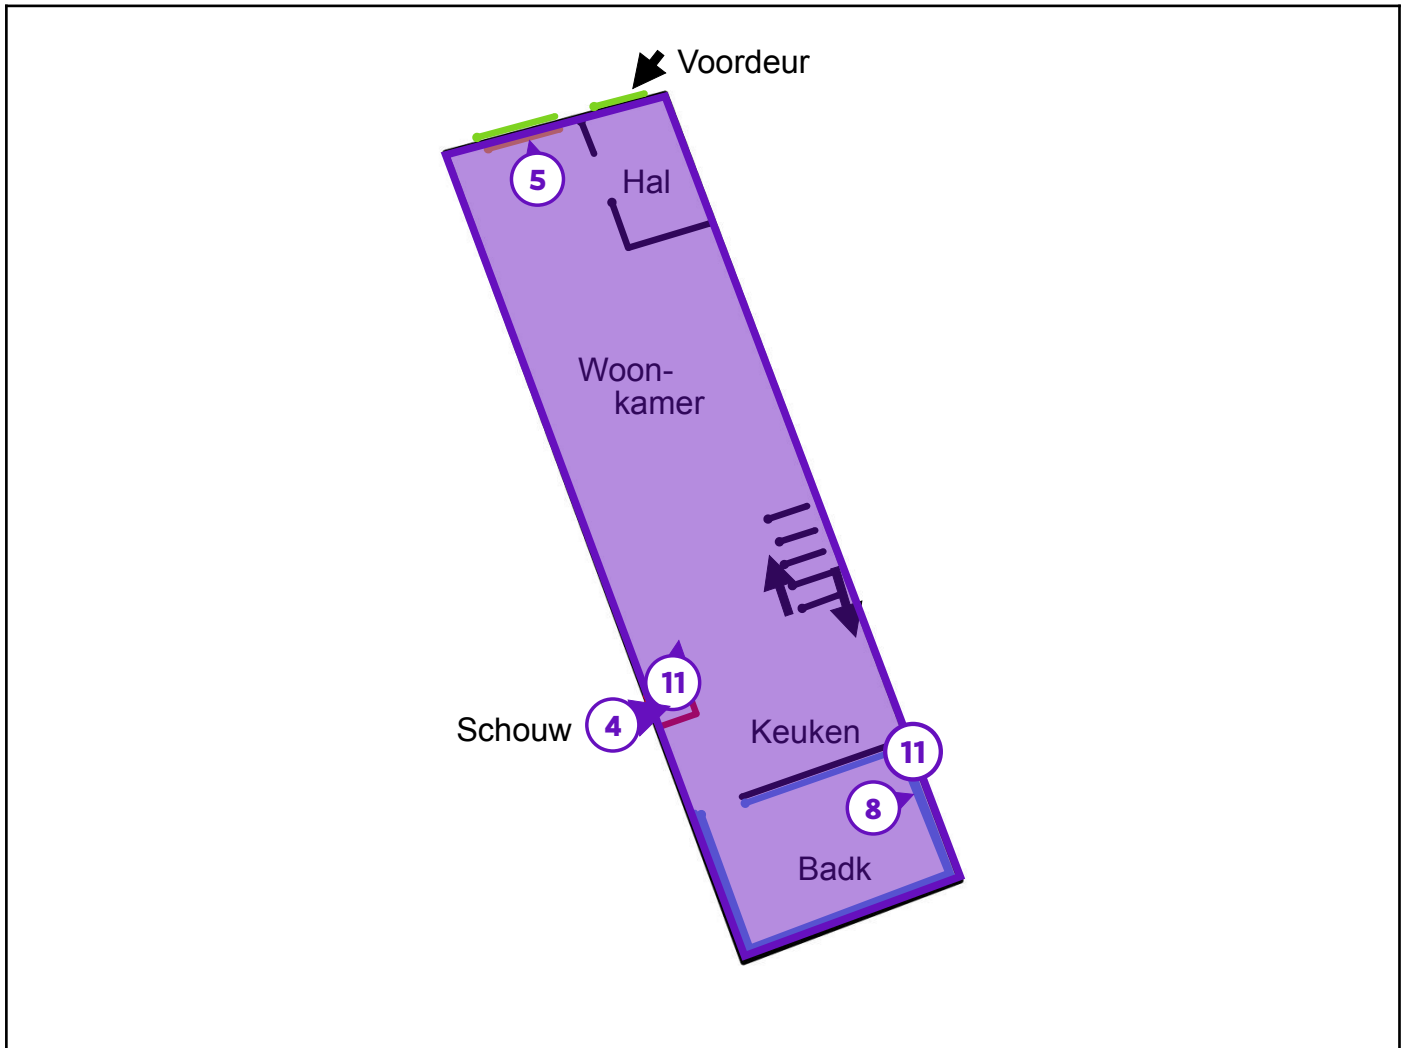
## Plan 1.2: Gelijkvloers

Beschrijving	Type	Actie
4. Schouw	Beperking	-
5. Raamtabletten	Advies	-
8. Wand Panelen Badkamer	Advies	-
11. Valse Plafonds	Advies	-

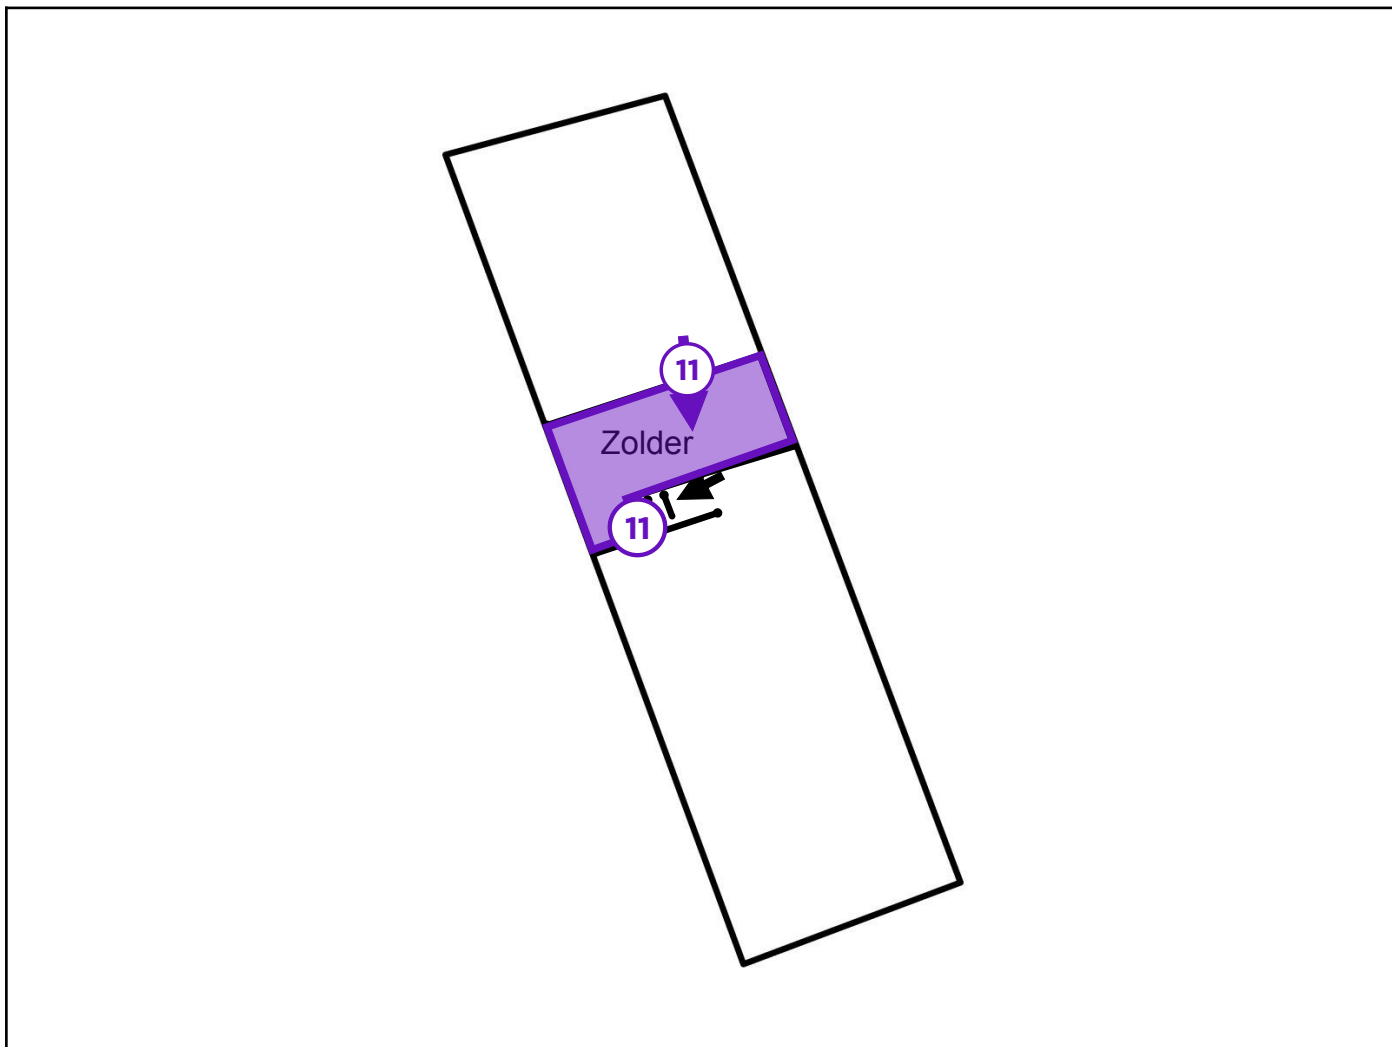
## Plan 1.4: Zolder

Beschrijving	Type	Actie
11. Valse Plafonds	Advies	-

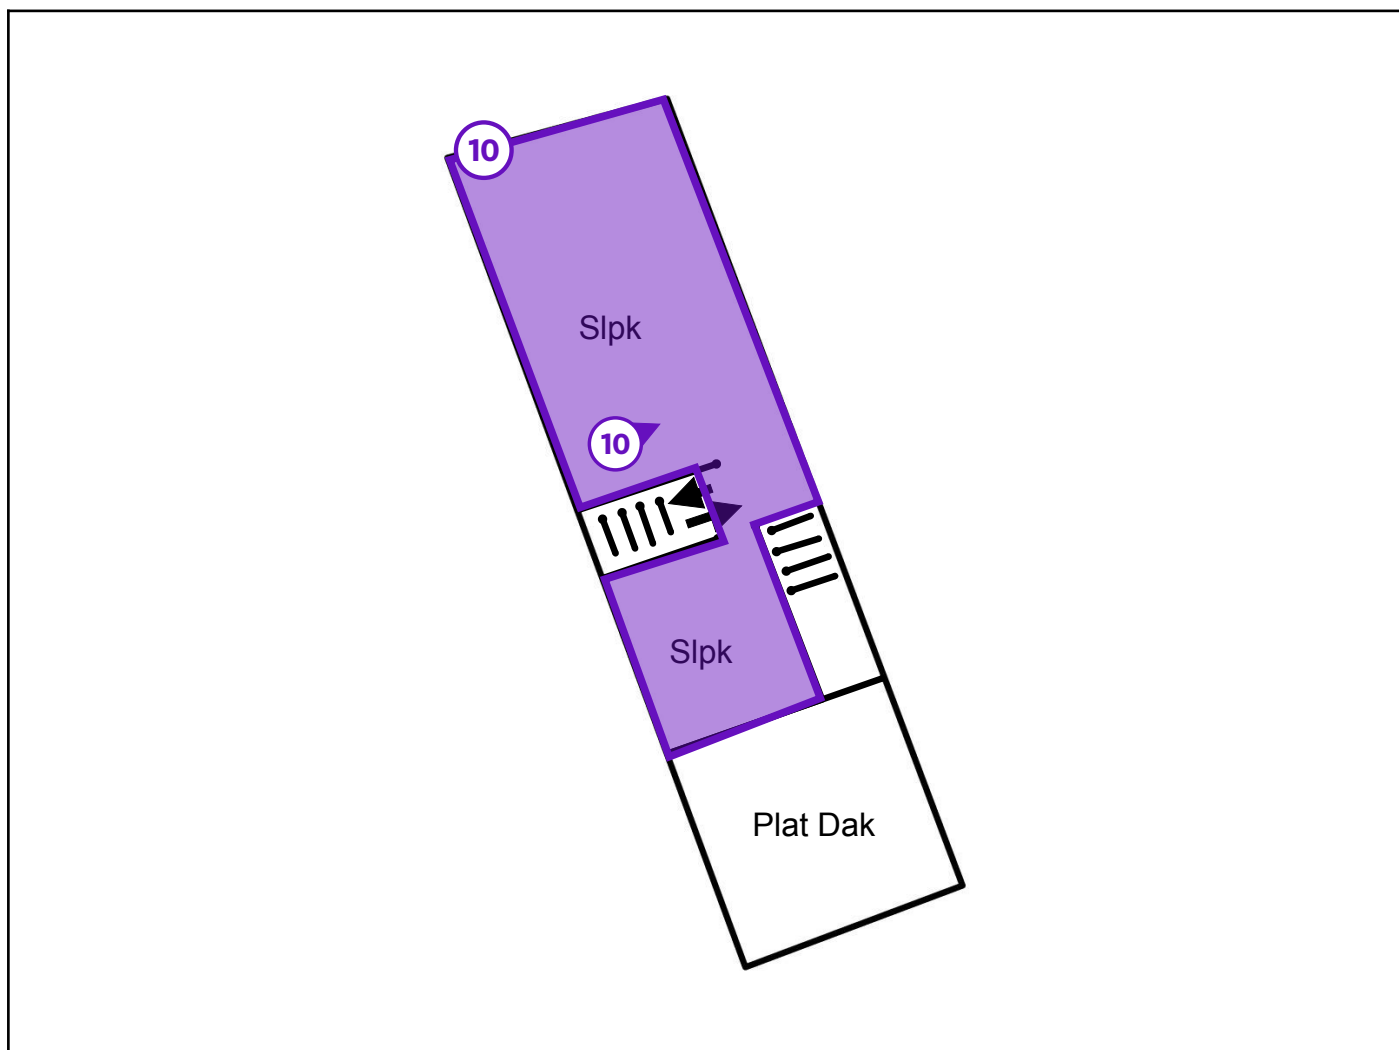
## Plan 1.5: 1e Verdieping

Beschrijving	Type	Actie
10. Laminaat vloeren	Advies	-

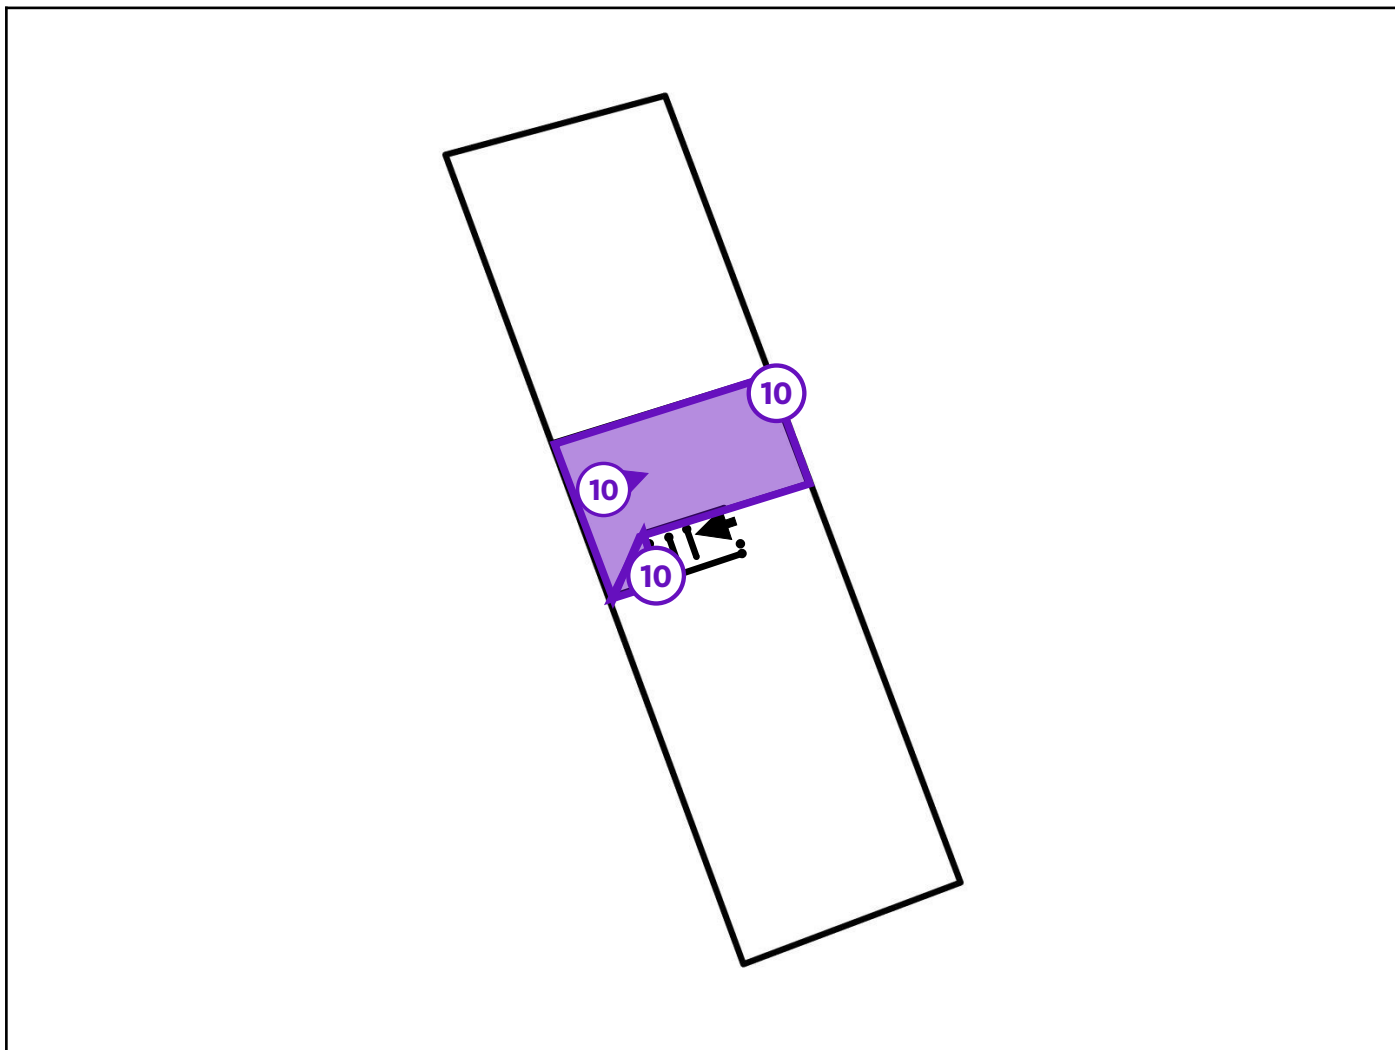
## Plan 1.6: Zolder

Beschrijving	Type	Actie
10. Laminaat vloeren	Advies	-

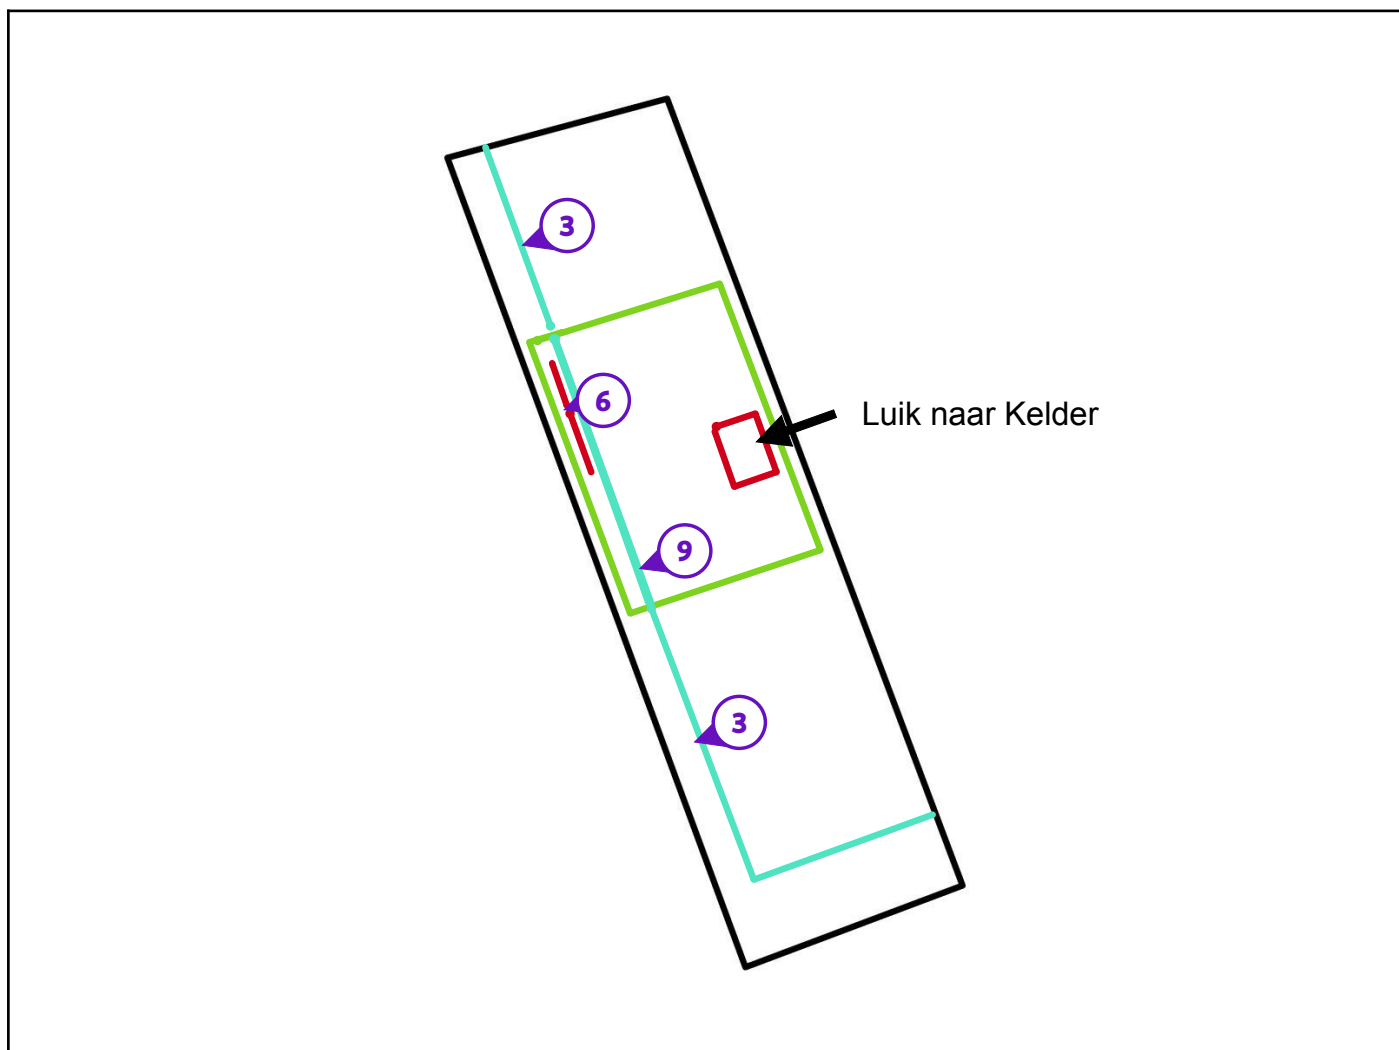
## Plan 1.7: Kelder

Beschrijving	Type	Actie
3. Afvoerbuizen onder de grond	Beperking	-
6. Zekeringkasten	Advies	-
9. Afvoerbuizen	Advies	-
