Asbestinventarisatetest

Laurens De Metsstraat 9, 9620 Zottegem

Attestnummer : 20240315-000370.000

Niet-asbestveilig

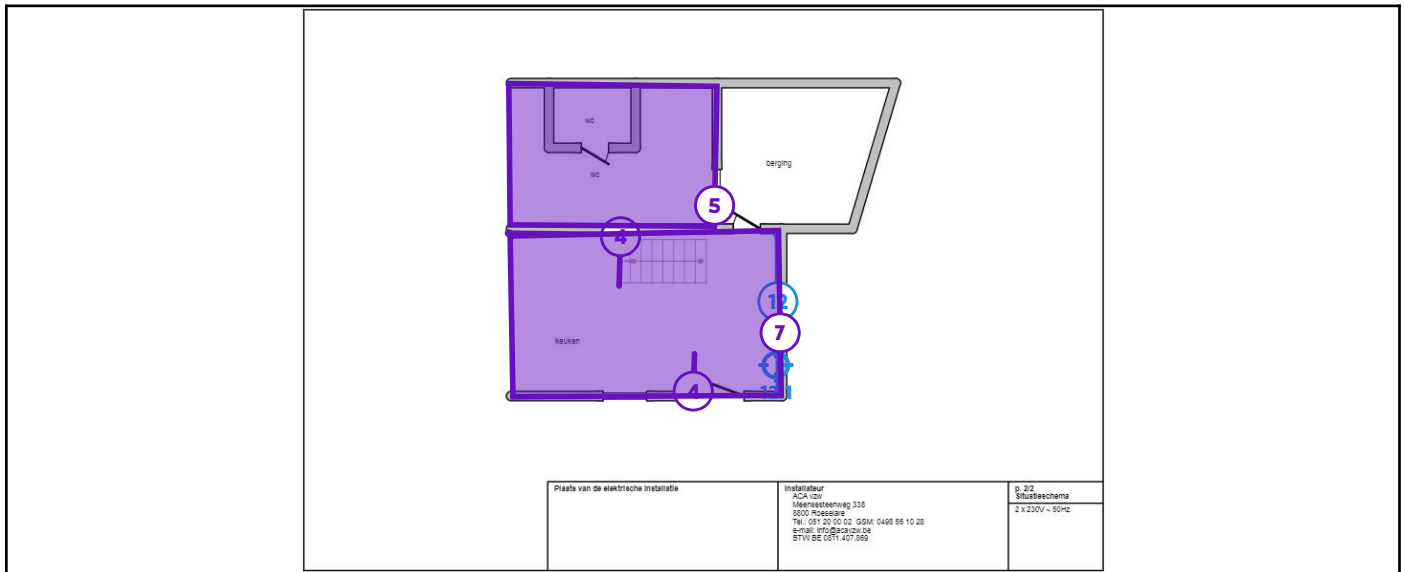
Plan 1.1: gelijkvloers

Beschrijving	Type	Actie
4. faience tegels keuken	Advies	-
5. plafond wc	Advies	-
7. plafond keuken	Advies	-
12. pleisterwerk muren	Geen asbest	-
12.1 Code: 202401000203/04	Mengmonster	-

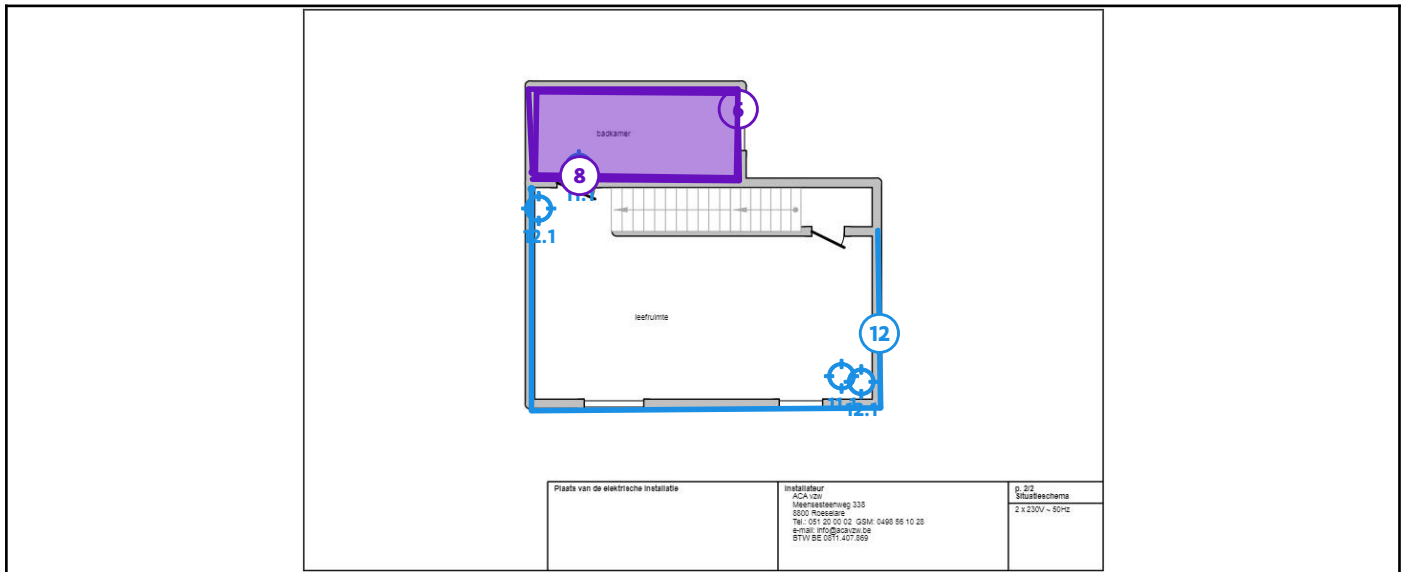
Plan 1.2: 1e verdiep

Beschrijving	Type	Actie
6. muren badkamer	Advies	-
8. plafond badkamer	Advies	-
11. vinyl 1e verdiep	Geen asbest	-
11.1 Code: 202401000203/05	Puntmonster	-
12. pleisterwerk muren	Geen asbest	-
12.1 Code: 202401000203/04	Mengmonster	-

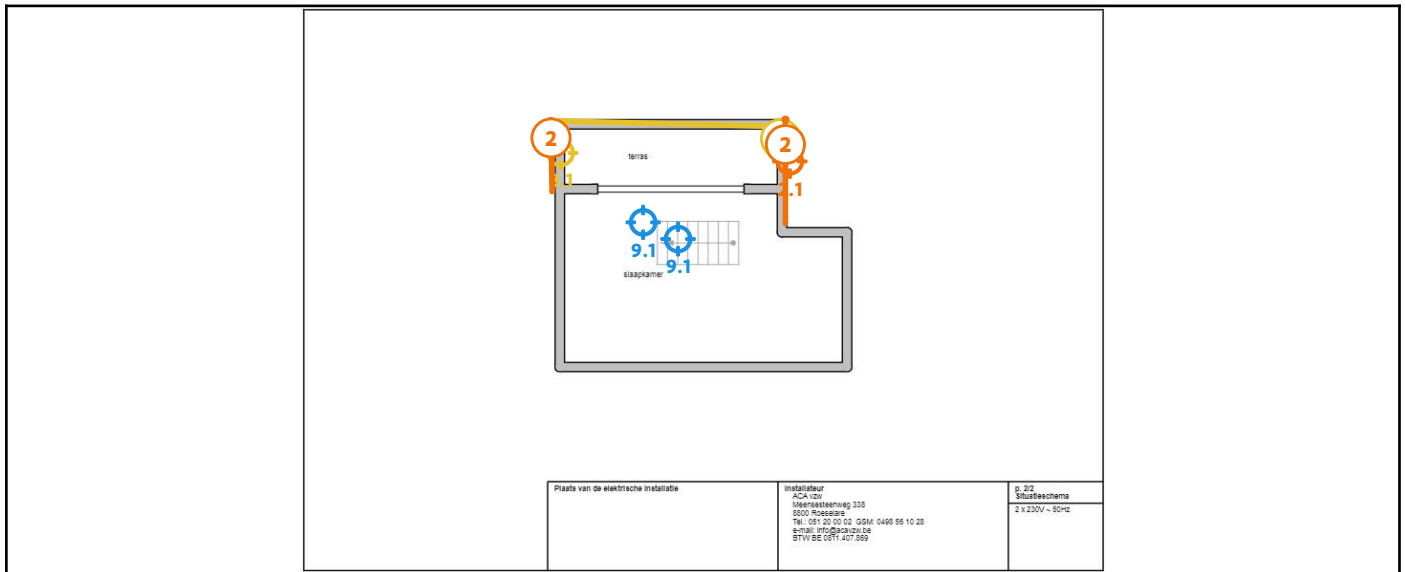
Plan 1.3: 2e verdiep

Beschrijving	Type	Actie
2. gevellei	Asbestmateriaal	Verwijderen
2.1 Code: 202401000203/02	Puntmonster	-
3. deksteen hol	Asbestmateriaal	Zorgvuldig beheren
3.1 Code: 202401000203/01	Puntmonster	-
9. vinyl 2e verdiep	Geen asbest	-
9.1 Code: 202401000203/06	Mengmonster	-

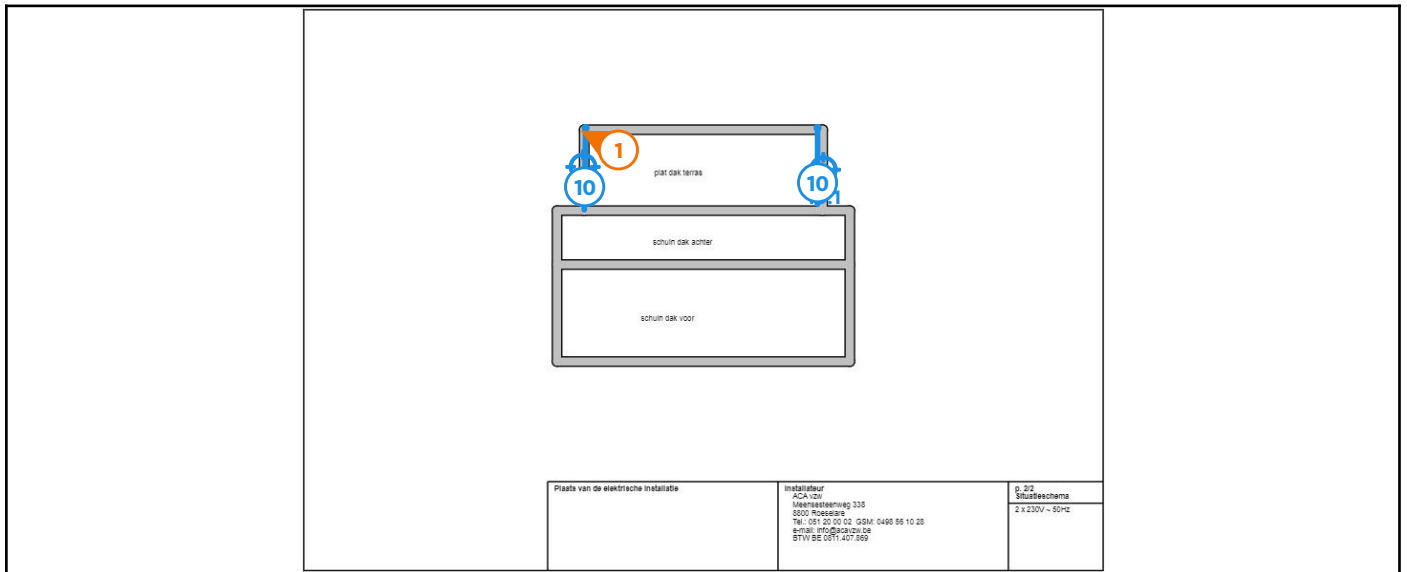
Plan 1.4: dakplan

Beschrijving	Type	Actie
1. buis	Asbestmateriaal	Verwijderen
10. roofing	Geen asbest	-
10.1 Code: 202401000203/03	Mengmonster	-

- Eenvoudige handelingen: enkel door erkend asbestverwijderaar vermits deze is ingegoten kan deze niet verwijderd worden zonder schade. Hiervoor laat ben best een erkend verwijderaar deze buis verwijderen
