Asbestinventarisatetest

Steppeste 21, 9051 Gent

Attestnummer : 20260203-000083.000

Uitgegeven op : 03.02.2026

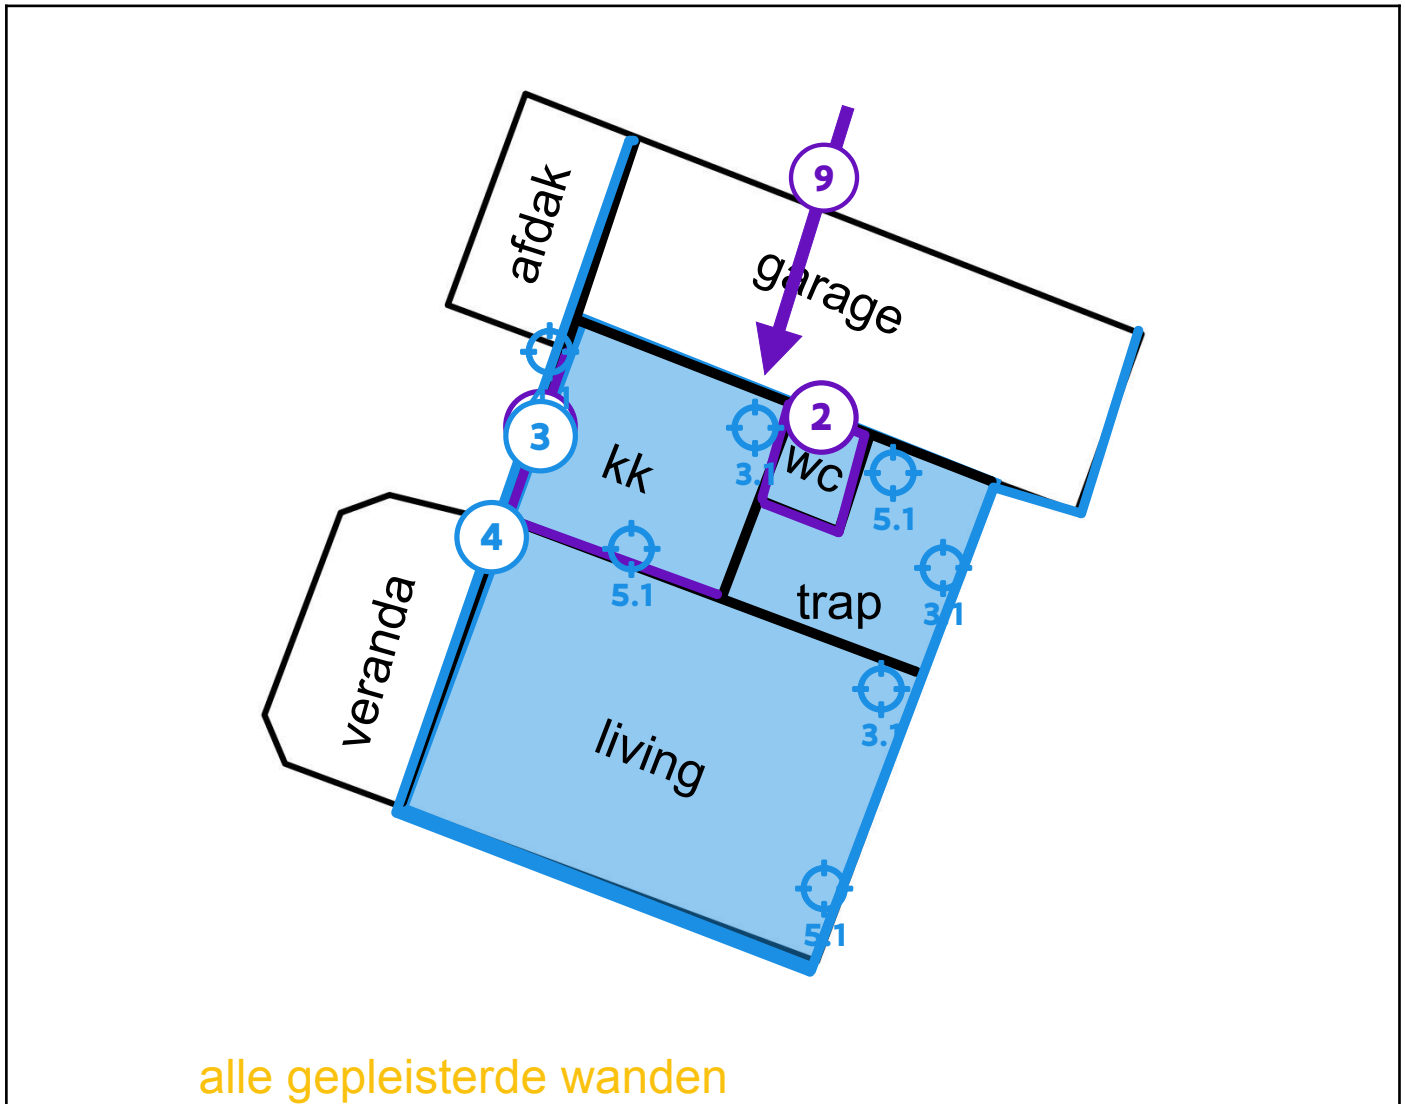
Plan 1.1: Hoofgebouw plan gvl

Beschrijving	Type	Actie
2. faiancelijm achter tegels	Advies	-
3. pleisterwerk plafond	Geen asbest	-
3.1 Code: mm02	Mengmonster	-
4. mastiek houten ramen	Geen asbest	-
4.1 Code: Mm3	Puntmonster	-
5. pleisterwerk wanden	Geen asbest	-

5.1 Code: mm01	Mengmonster	-
9. Ketel van na 2001	Overige ruimte of materiaal	-

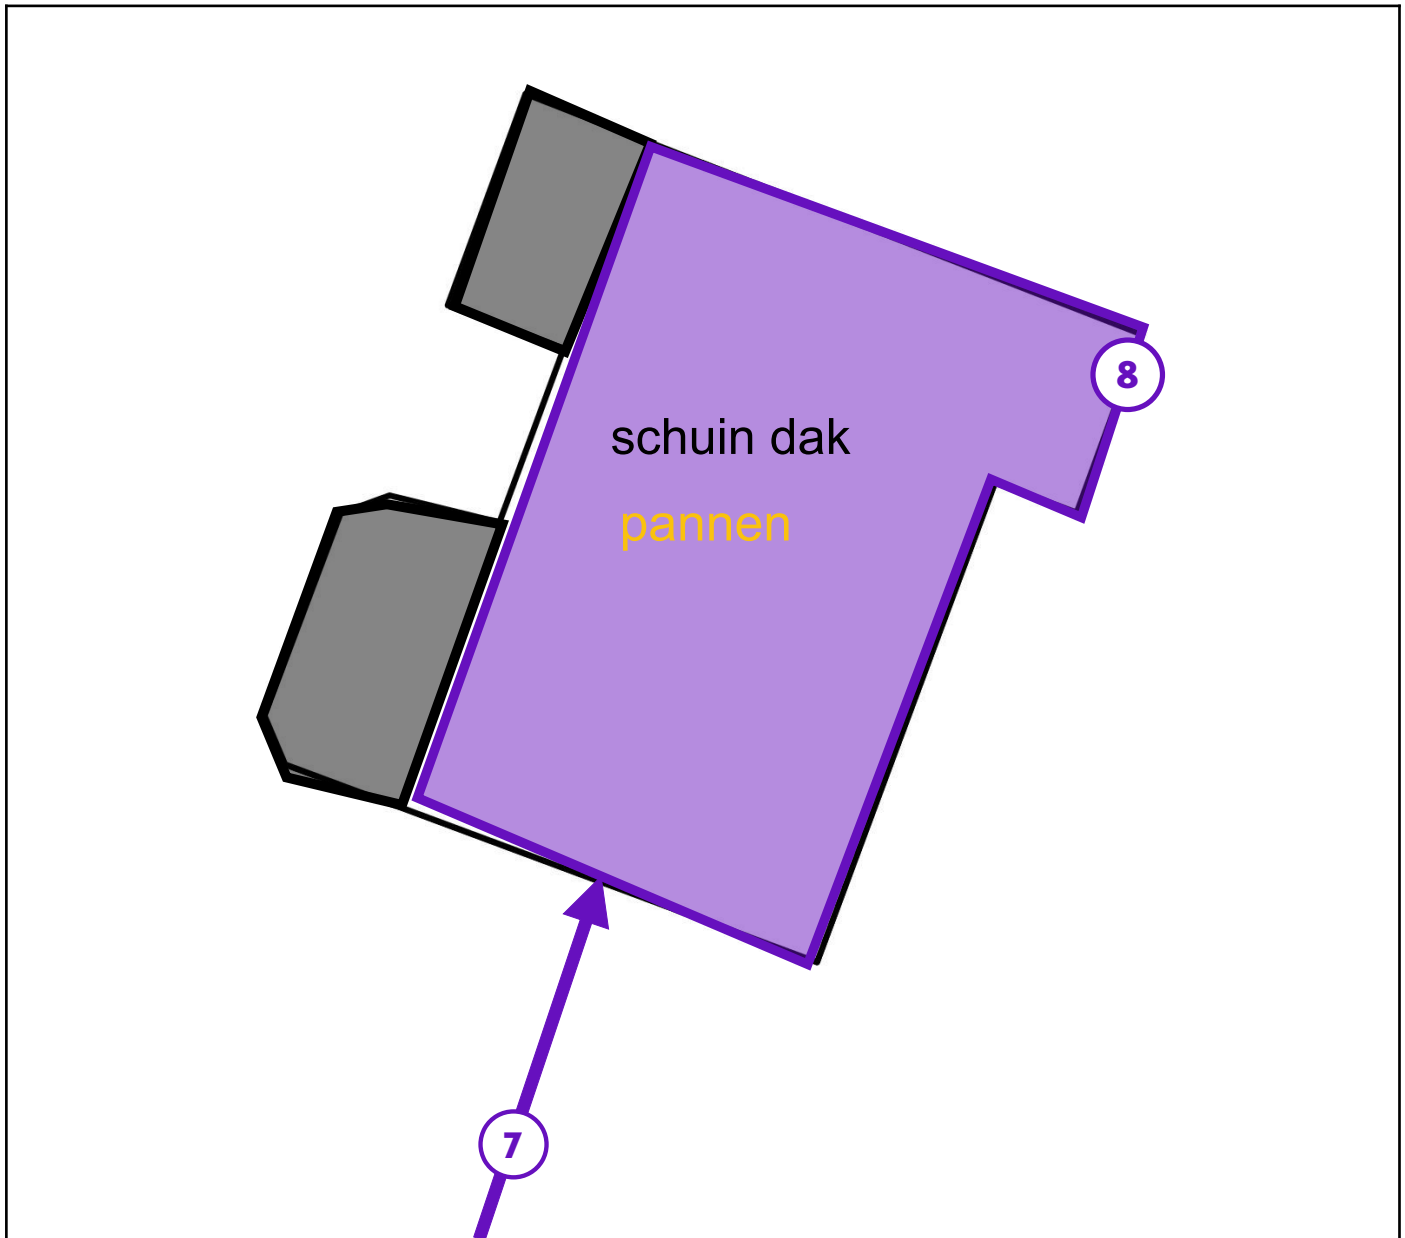
Plan 1.3: Hoofdgebouw plan dak

Beschrijving	Type	Actie
6. Dak type: pannen	Overige ruimte of materiaal	-
7. Schouw type: inox	Overige ruimte of materiaal	-
8. Onderdak type: D folie	Overige ruimte of materiaal	-

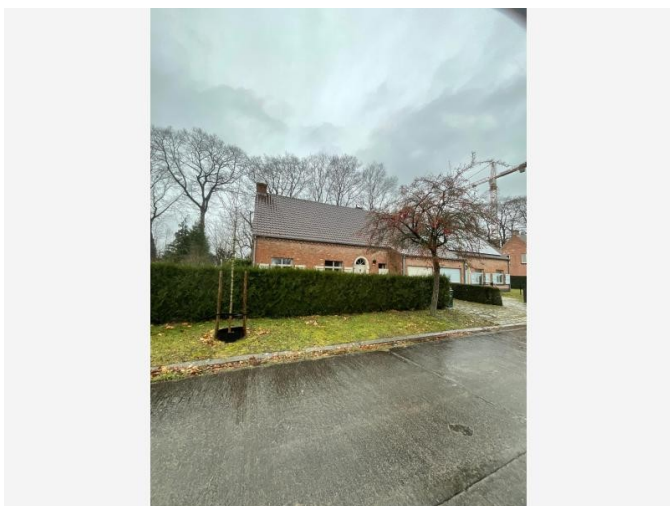
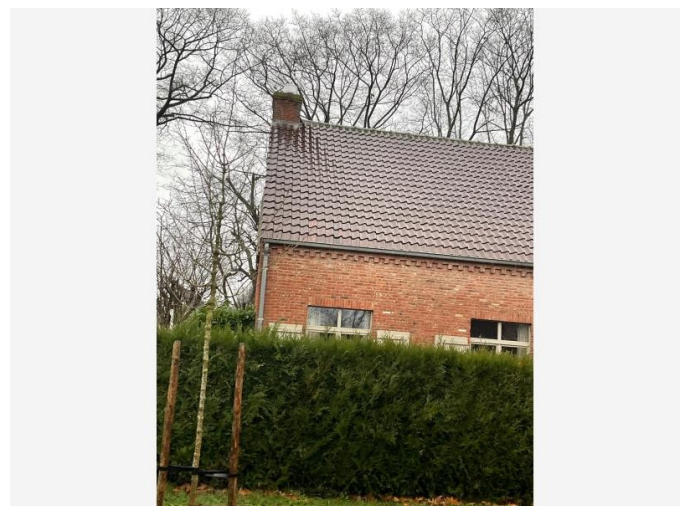
Beschrijving	Notitie	Terug te vinden op plannen
Fiche 6: Dak type: pannen	Dit dak type is niet asbest verdacht.	Plan 1.3: Hoofdgebouw plan dak Plan 2.2: Tuinhuis plan dak
Fiche 7: Schouw type: inox	Dit schouw type is niet asbest verdacht. (Deze zijn steekproefsgewijs vastgesteld en kunnen, indien de vastelling dit niet toeliet, geen uitspraak doen over de volledige schouw.)	Plan 1.3: Hoofdgebouw plan dak
Fiche 8: Onderdak type: D folie	Dit onderdak type is niet asbest verdacht. (Deze zijn steekproefsgewijs vastgesteld en kunnen, indien de vastelling dit niet toeliet, geen uitspraak doen over het volledige onderdak.)	Plan 1.3: Hoofdgebouw plan dak
Fiche 9: Ketel van na 2001	Deze ketel is van na 2001 en kan dus geen asbest verdachte materialen bevatten.	Plan 1.1: Hoofdgebouw plan gvl
Fiche 10: mastiek type: siliconen	-	-
