# Asbestinventarisat attest

Tuinwijk Jan Verhaegen 39, 9820 Merelbeke-Melle

Attestnummer : **20260122-000241.000**

Uitgegeven op : **22.01.2026**

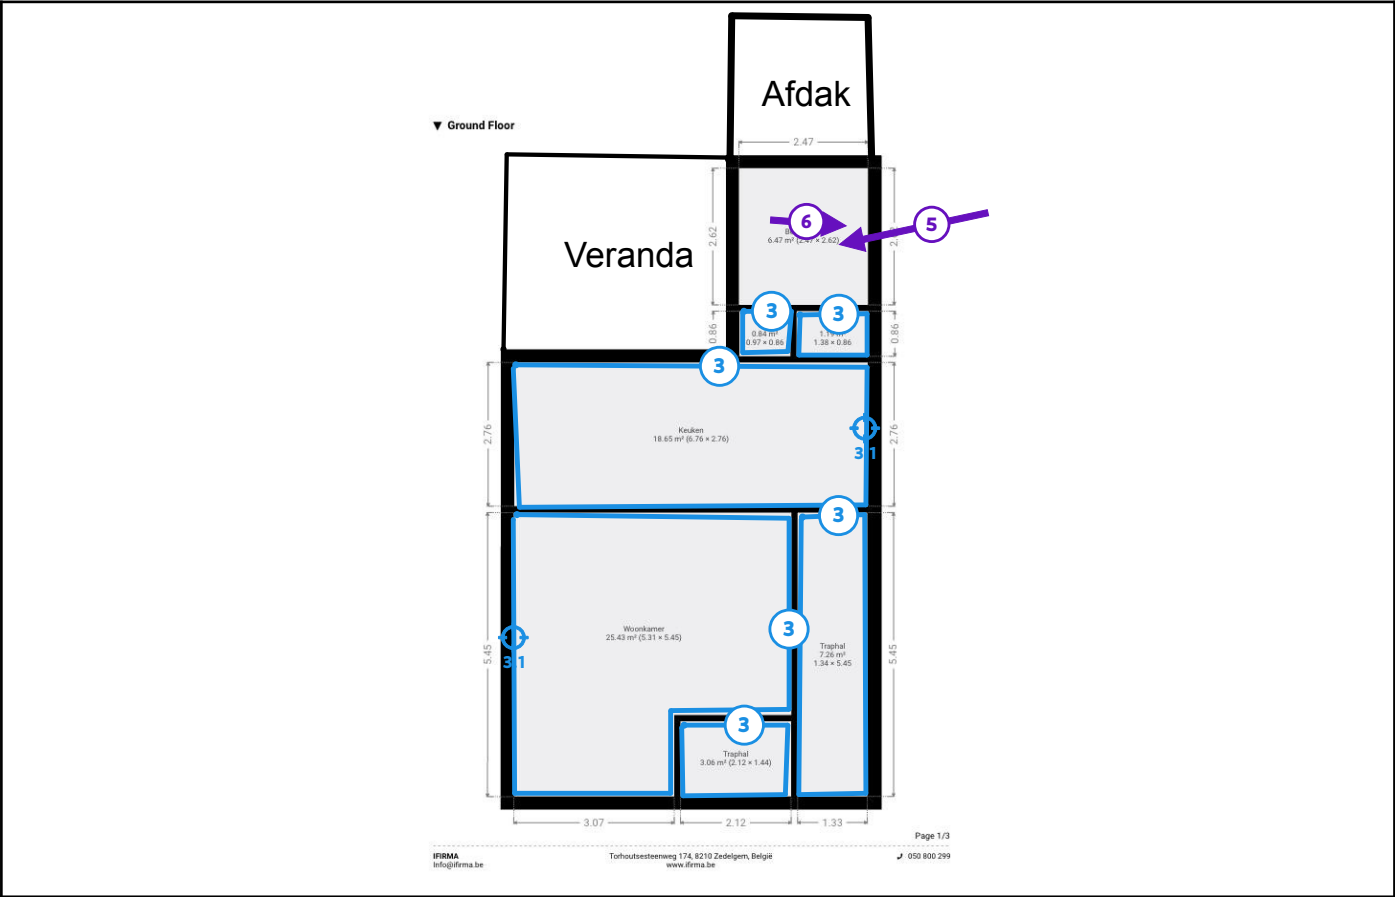
# Plan 1.1: Grondplan +0

| Beschrijving | Type | Actie |
|---|---|---|
| 2. Verlaagde/valse plafonds (Achterliggende lagen) | Advies | - |

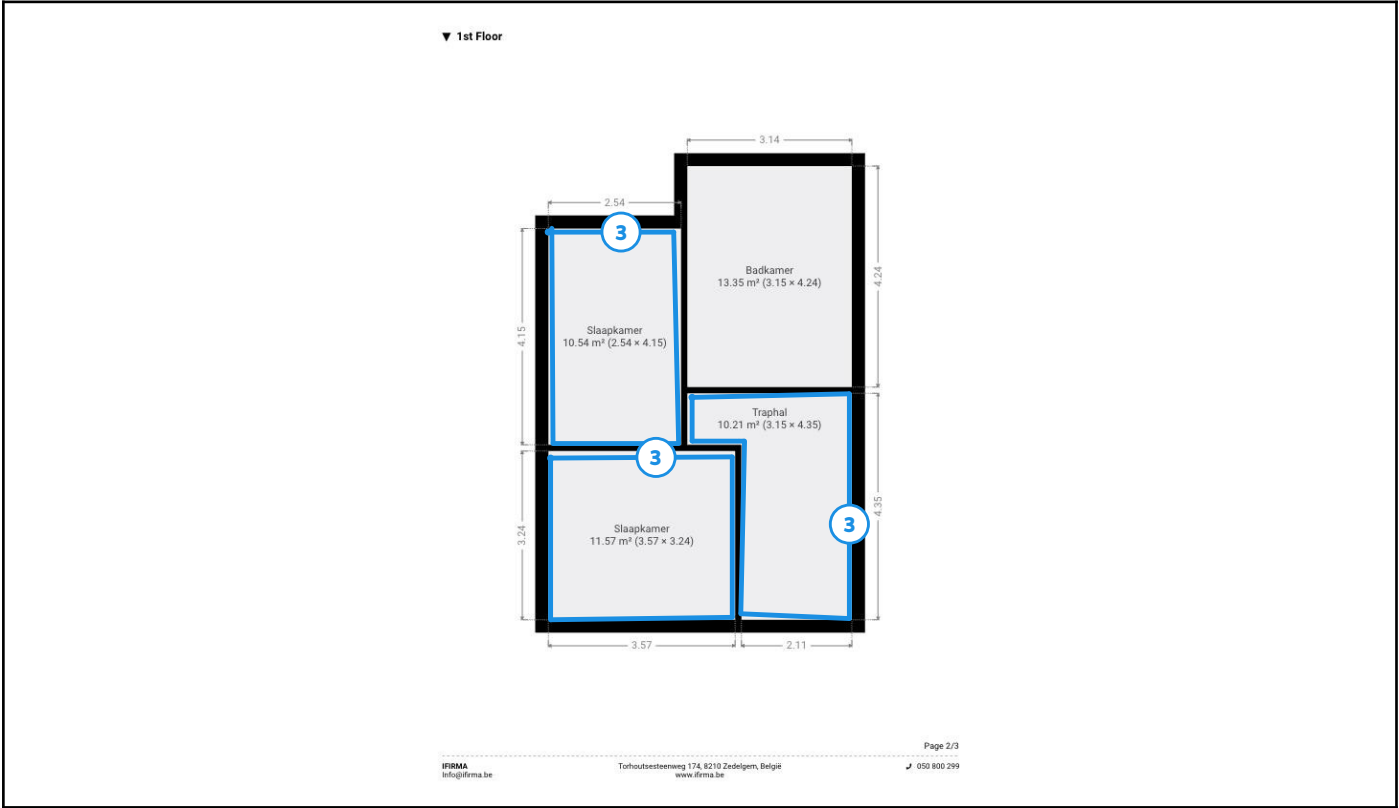
# Plan 1.4: Grondplan +1

| Beschrijving | Type | Actie |
|---|---|---|
| 2. Verlaagde/valse plafonds (Achterliggende lagen) | Advies | - |

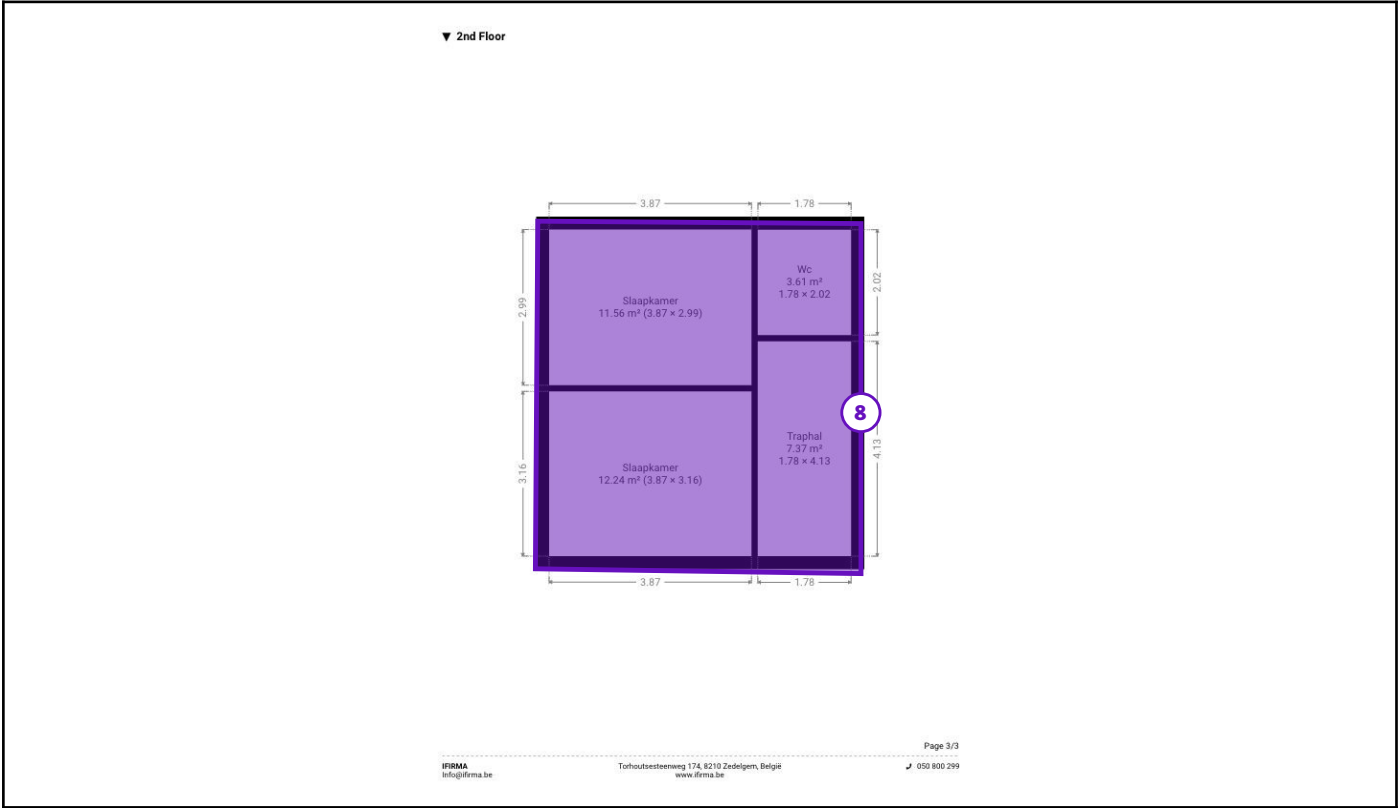
# Plan 1.6: Grondplan +2

| Beschrijving | Type | Actie |
|---|---|---|
| 8. Geen verdacht onderdak aanwezig - Schuine daken | Overige ruimte of materiaal | - |

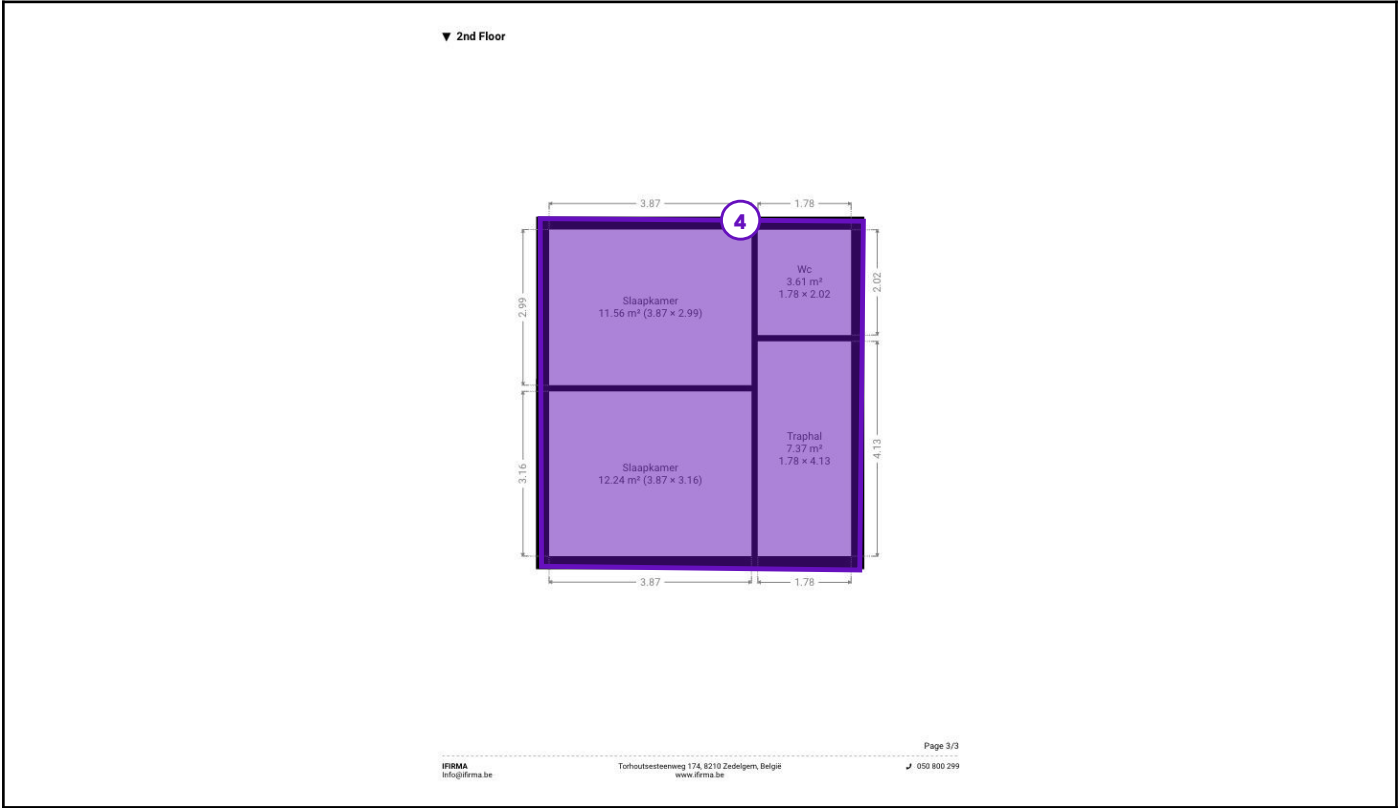
# Plan 1.7: Grondplan +2

| Beschrijving | Type | Actie |
|---|---|---|
| 4. Dakbedekking - Niet asbest-verdacht | Overige ruimte of materiaal | - |

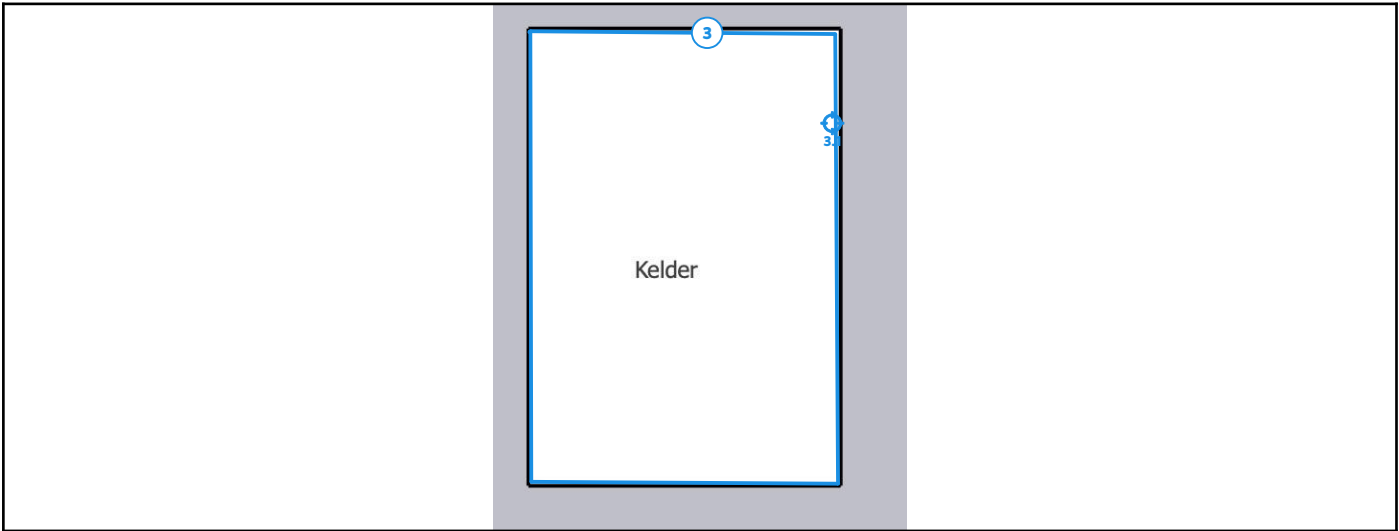
# Plan 1.8: Grondplan - Kelder

| Beschrijving | Type | Actie |
|---|---|---|
| 3.1 Code: 130269 - 1 | Mengmonster | - |

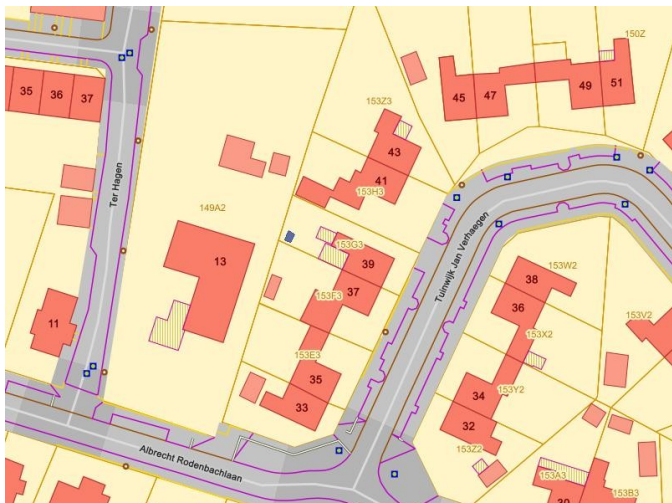
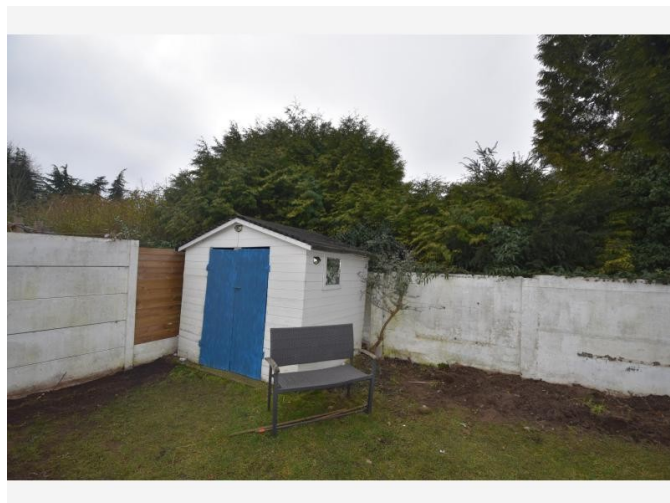
## Zone 2: Tuinhuis

- 0 Asbestmaterialen
- 0 Beperkingen
- 1 Uitsluiting
- 0 Roerende goederen
- 0 Puin, steenslag, (water)bodem
- 0 Adviezen
- 0 Geen asbest
