Asbestinventarisatetest

Steinstraat 86, 9810 Nazareth

Attestnummer : 20241010-000353.000

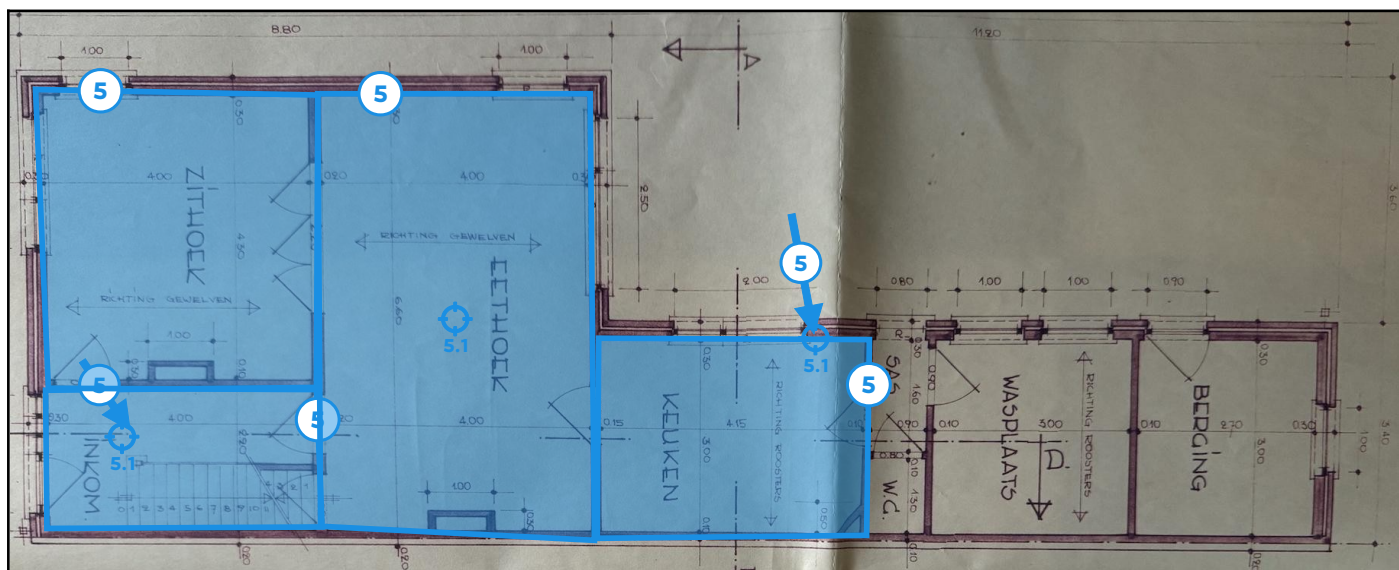
Plan 1.1: Plan gelijkvloers

Beschrijving	Type	Actie
5. Pleisterwerk plafond	Geen asbest	-
5.1 Code: E-24-058934/01	Mengmonster	-

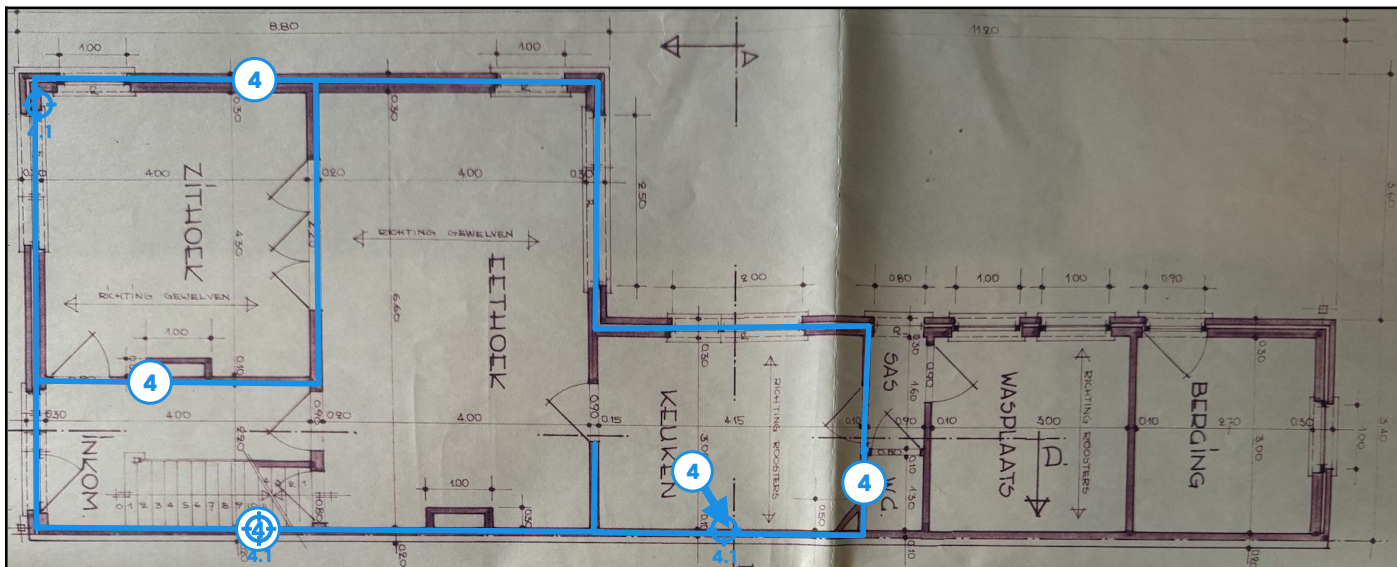
Plan 1.2: Plan gelijkvloers

Beschrijving	Type	Actie
4. Pleisterwerk muren	Geen asbest	-
4.1 Code: E-24-058934/02	Mengmonster	-

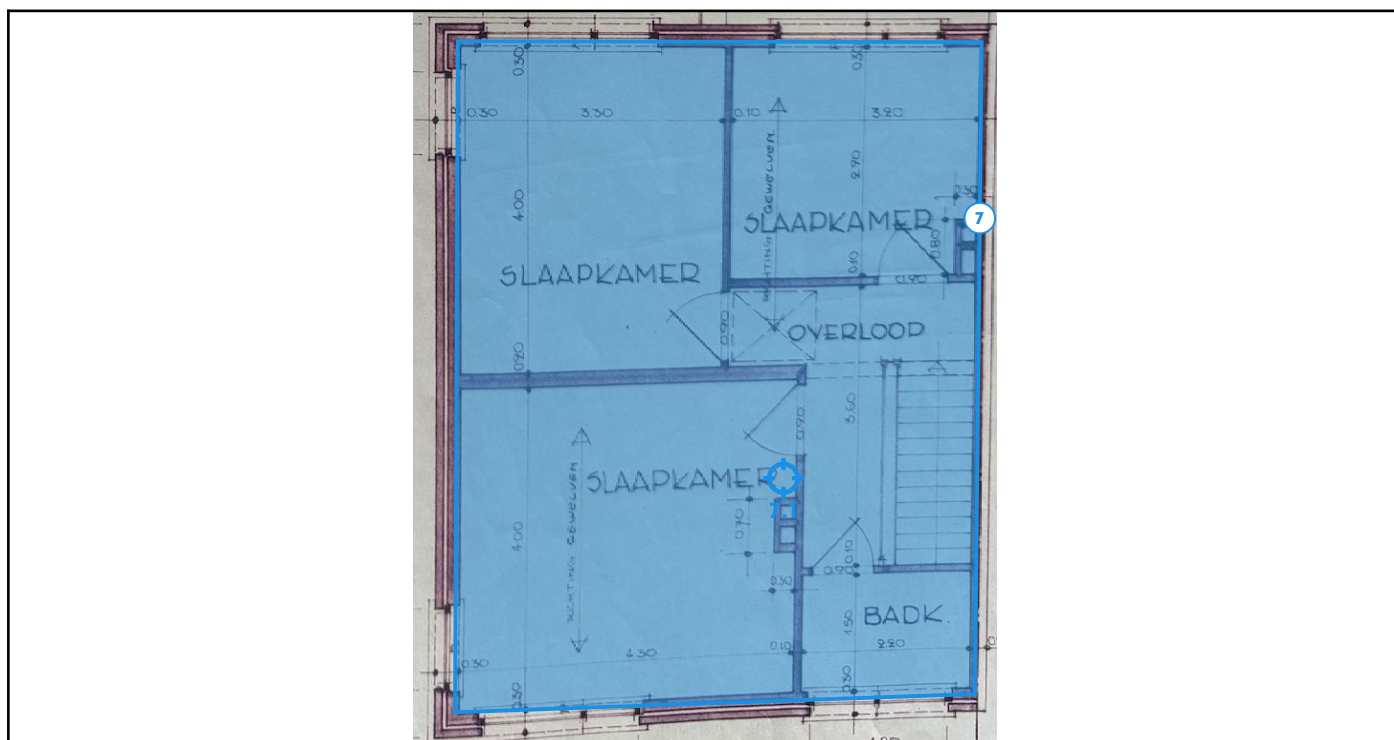
Plan 1.4: Plan verdieping

Beschrijving	Type	Actie
7. Vinyl eerste verdieping	Geen asbest	-
7.1 Code: E-24-058934/03	Puntmonster	-
