Asbestinventarisatetest

Prins Leopoldstraat 24, 2070 Zwijndrecht

Attestnummer : 20240722-000280.000

Uitgegeven op : 22.07.2024

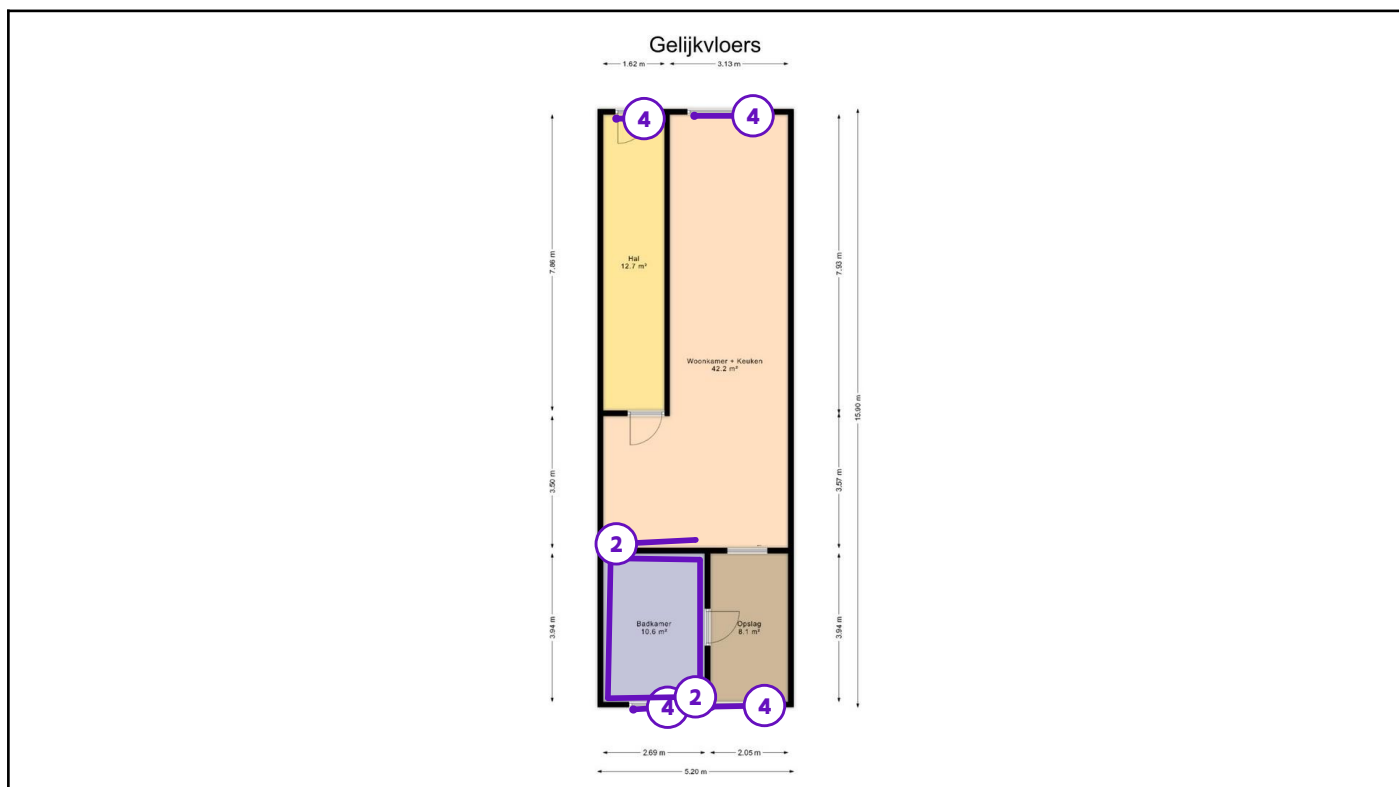
Plan 1.1: Plan gelijkvloers

Beschrijving	Type	Actie
2. Tegels verlijming keuken en badkamer	Advies	-
4. Geen verdachte mastiek tussen raam en metselwerk	Advies	-

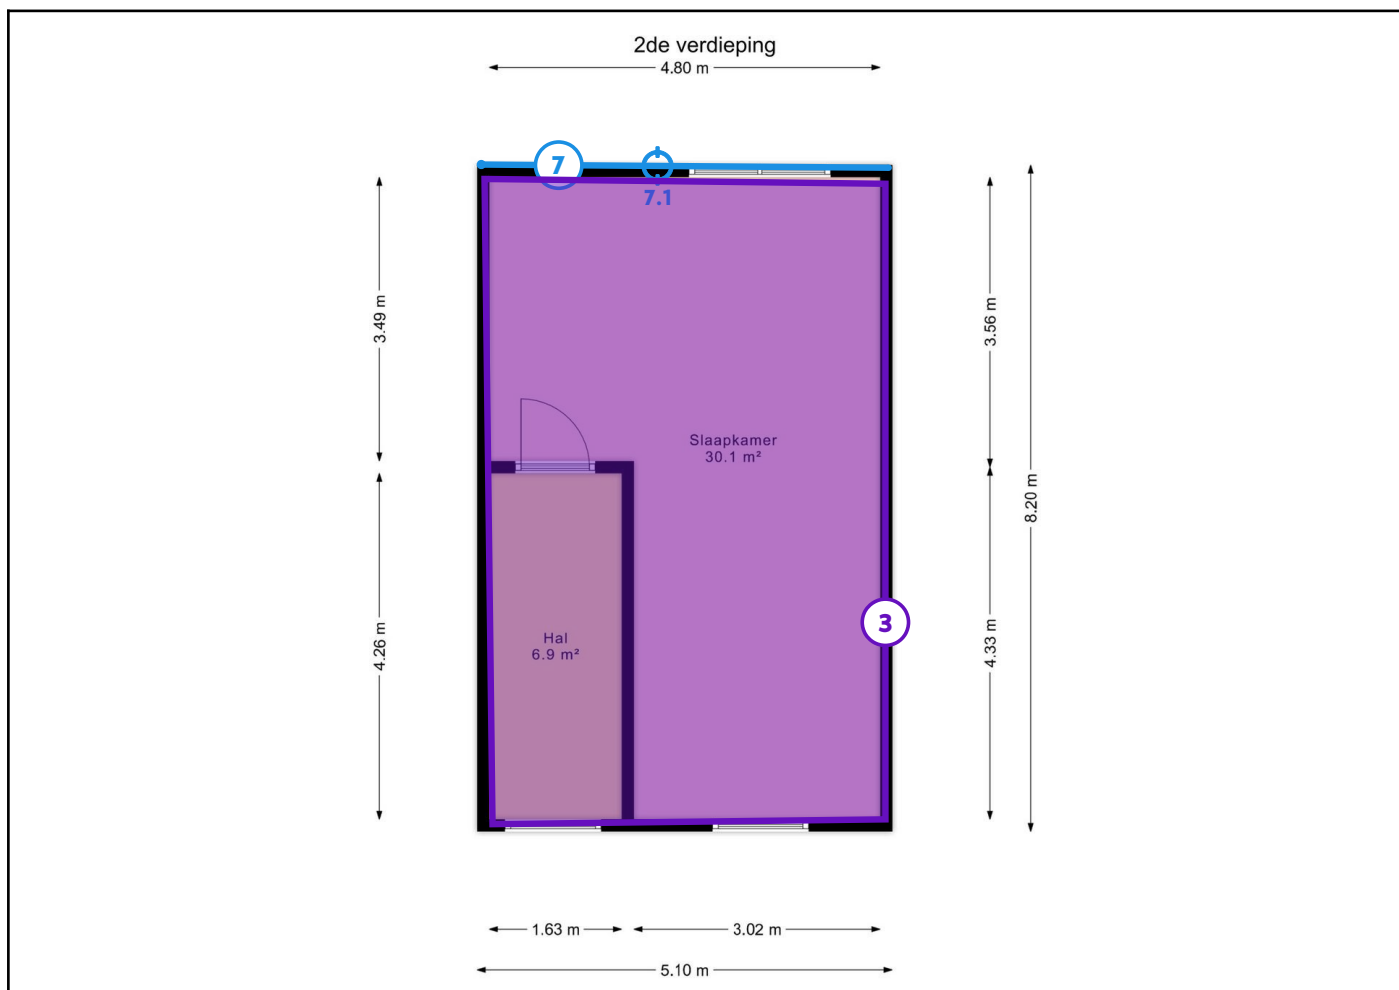
Plan 1.3: Plan 2de verdieping

Beschrijving	Type	Actie
3. Onderdak woning doek	Advies	-
7. Lei voorgevel	Geen asbest	-
7.1 Code: MM03	Puntmonster	-

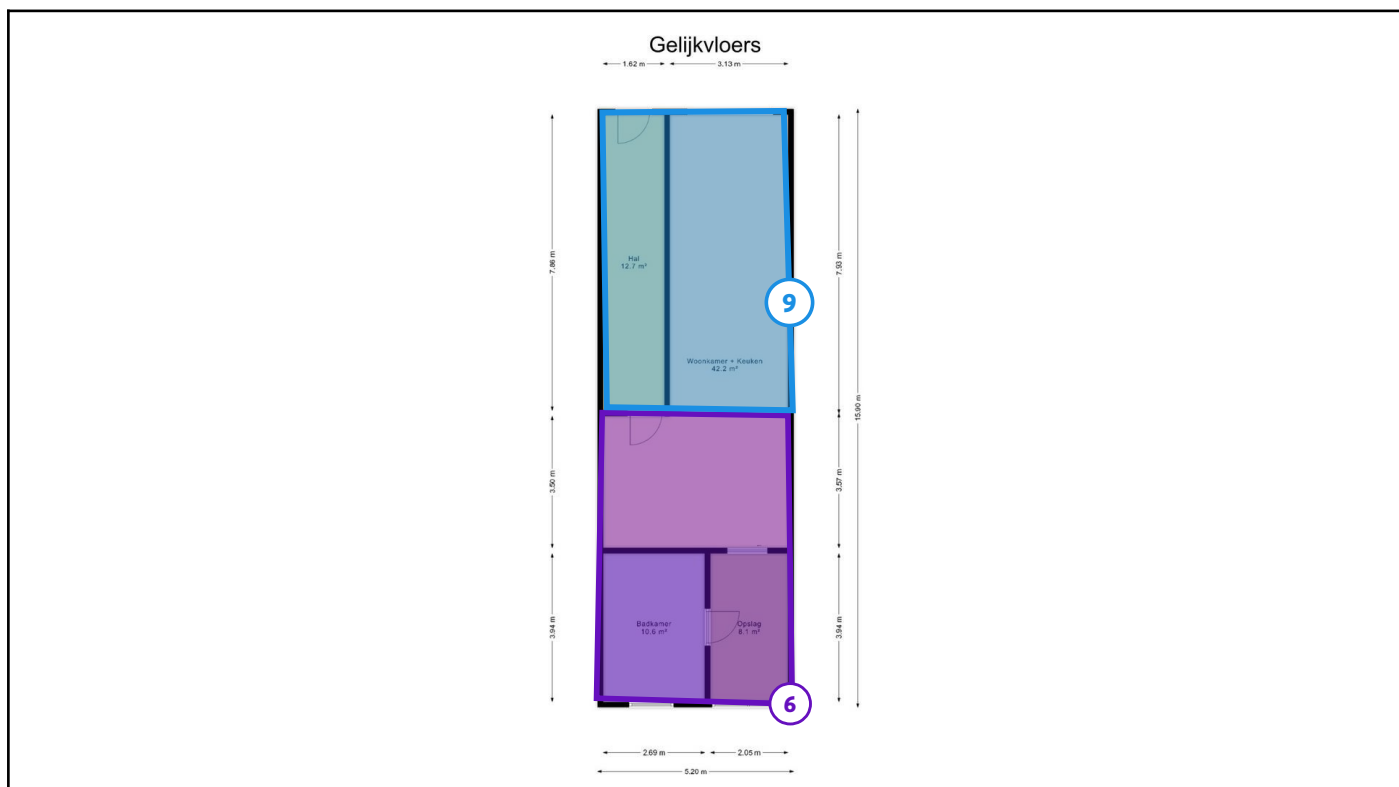
Plan 1.5: Plan gelijkvloers Plafond

Beschrijving	Type	Actie
6. afwerking plafond ander materiaal	Advies	-
9. Pleisterwerk Muur	Geen asbest	-

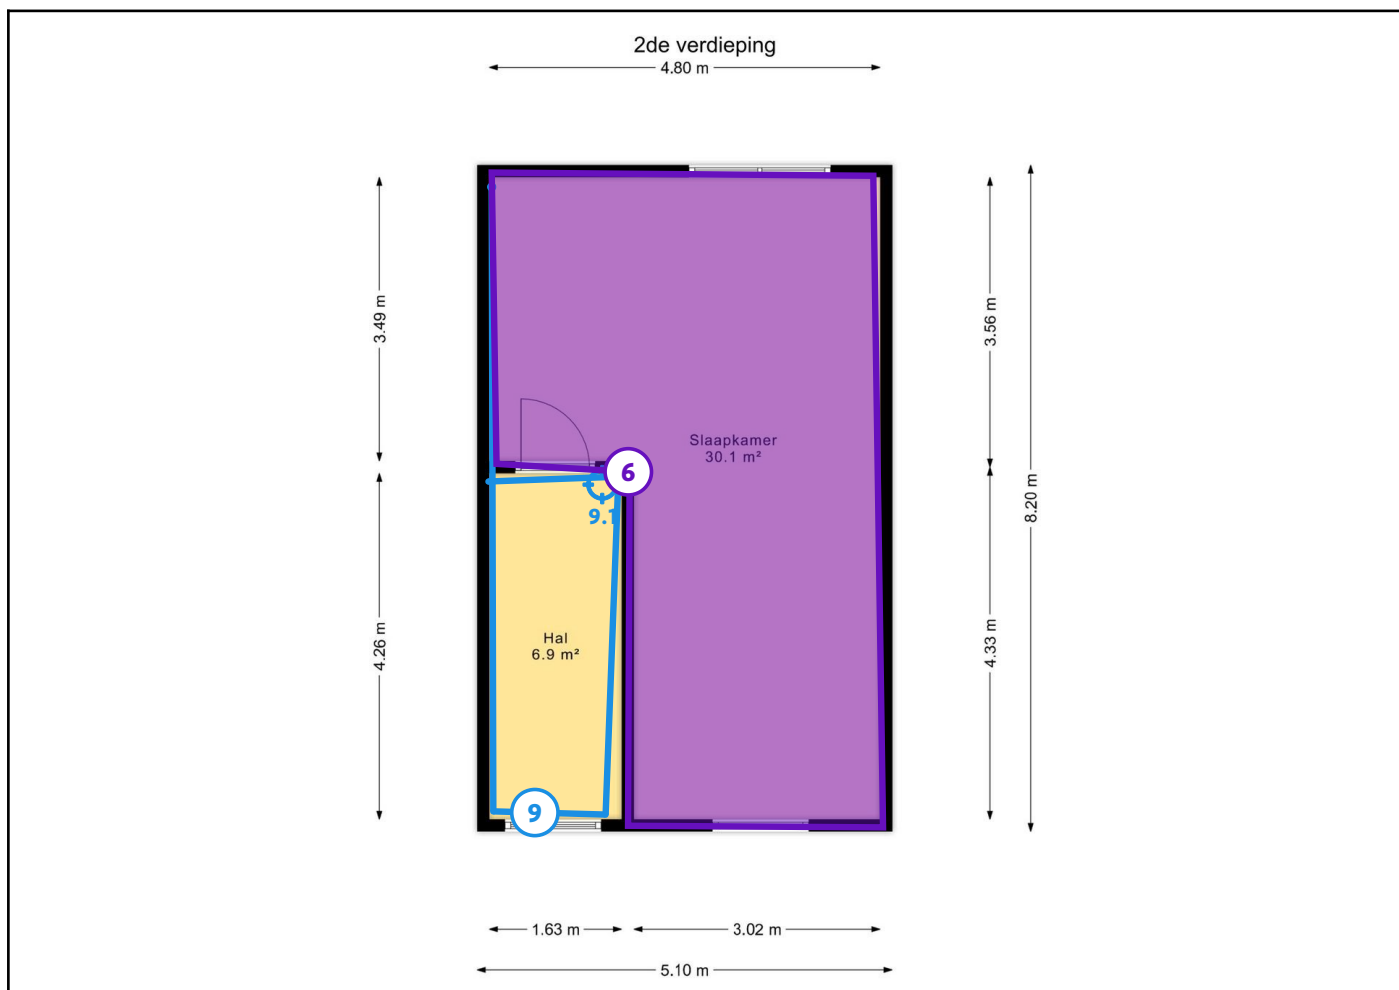
Plan 1.8: Plan 2de verdieping Muur

Beschrijving	Type	Actie
6. afwerking plafond ander materiaal	Advies	-
9. Pleisterwerk Muur	Geen asbest	-
9.1 Code: MM01	Mengmonster	-

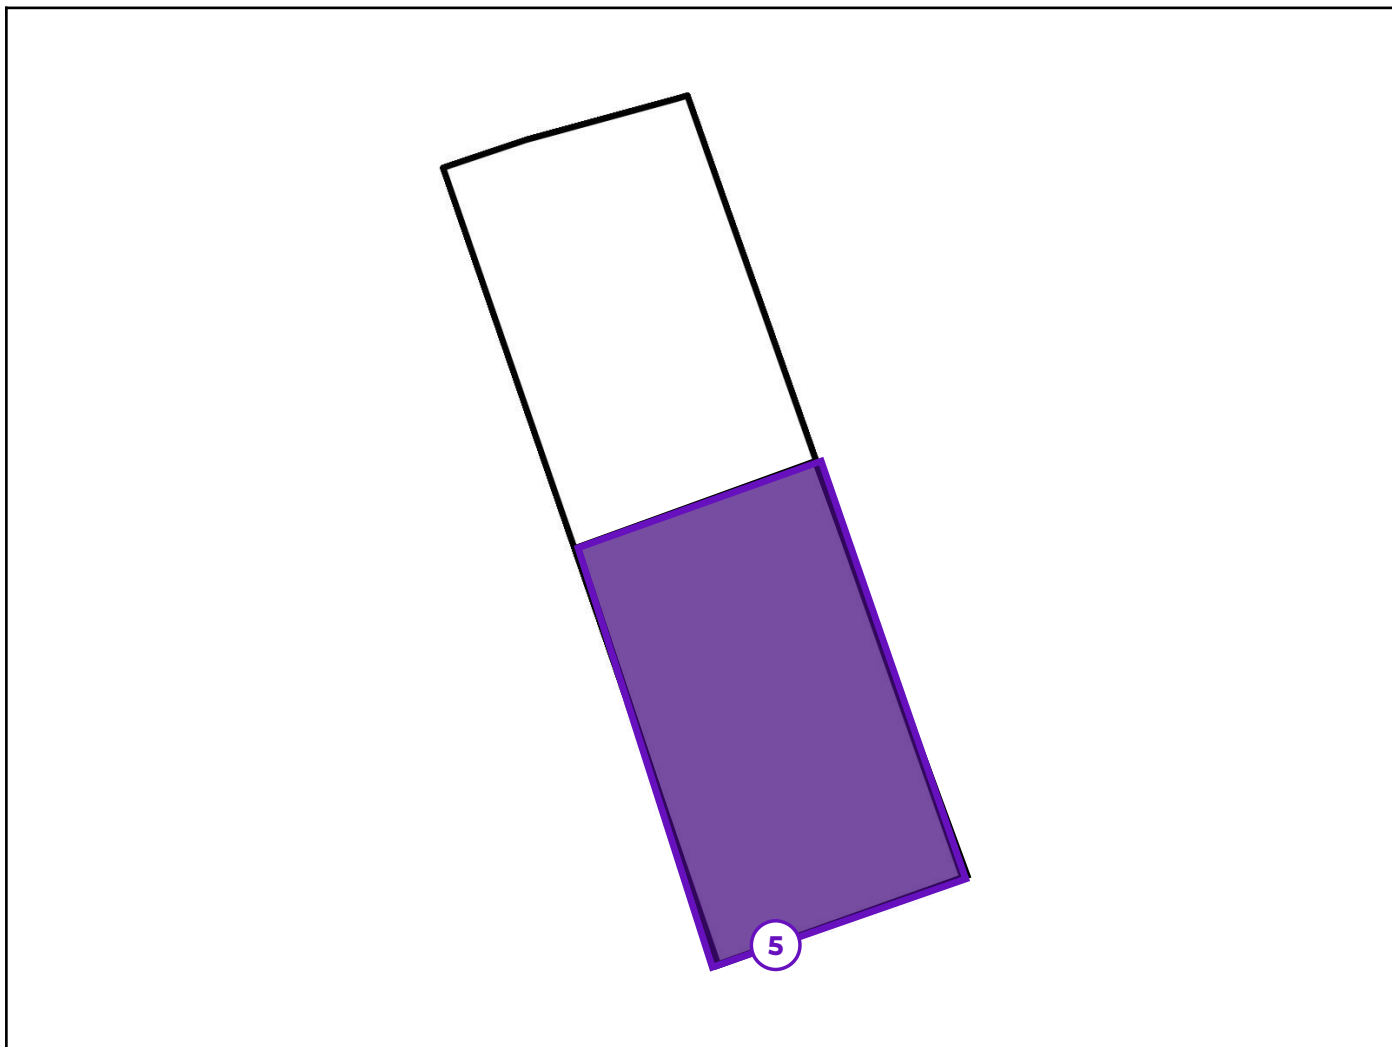
Plan 1.10: Woning plan - platdak

Beschrijving	Type	Actie
5. EPDM platdak	Advies	-

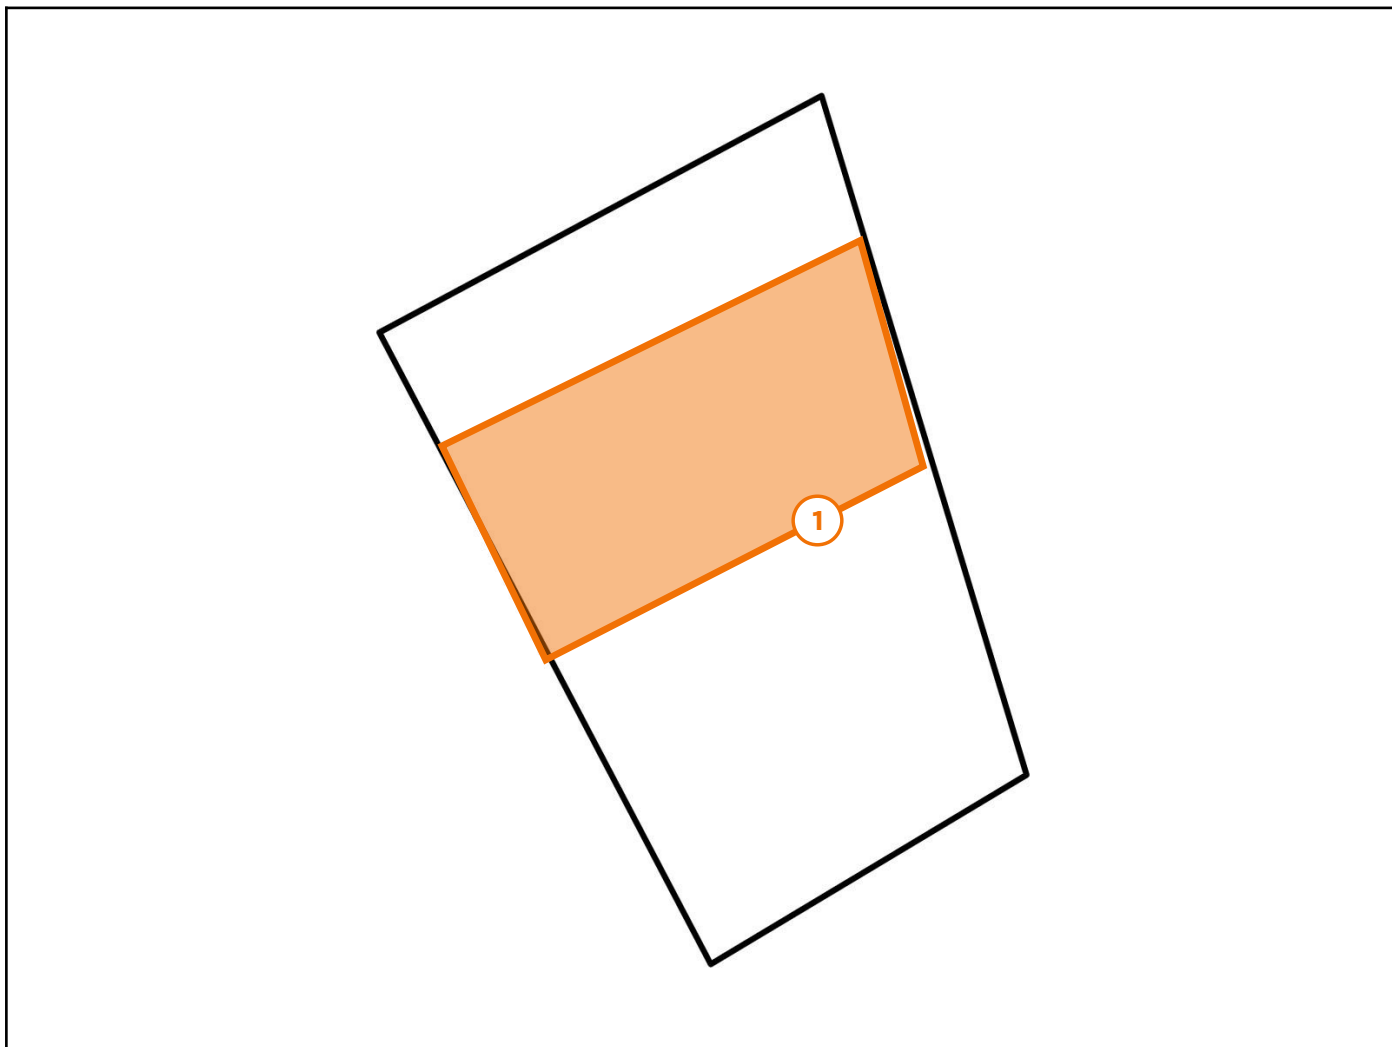
Plan 2.1: Bijgebouw plan

Beschrijving	Type	Actie
1. Roofing platdak - geen staalname	Asbestmateriaal	Verwijderen
