Asbestinventarisatetest

Sint-Truidersteenweg 114, 3540 Herk-de-Stad

Attestnummer : 20230421-000336.000

Uitgegeven op : 21.04.2023

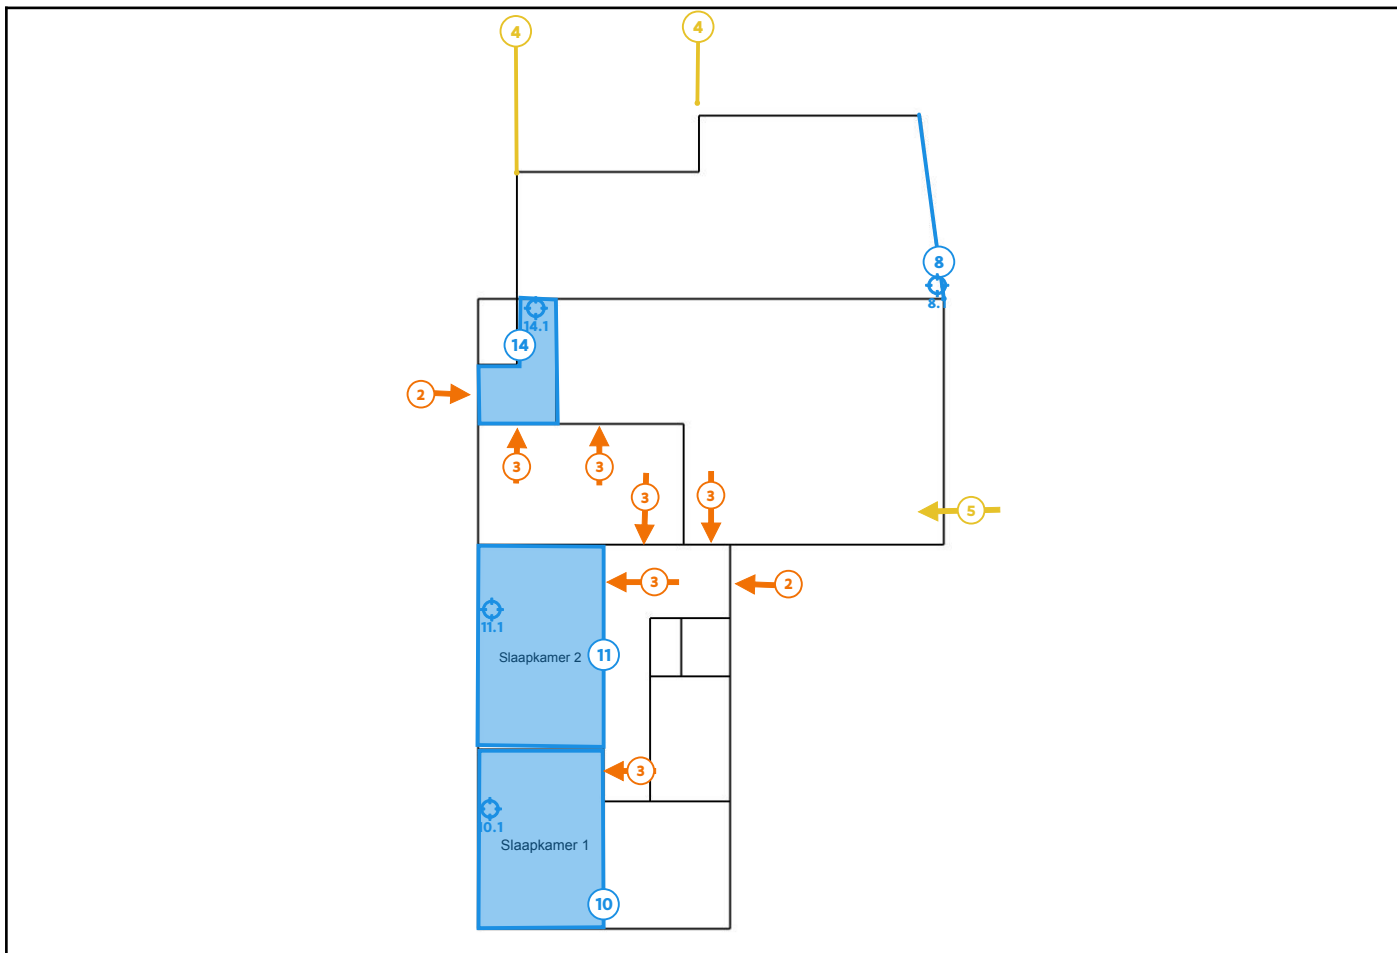
Plan 1.1: Plan gelijkvloers

Beschrijving	Type	Actie
2. Deurdorpels (exterieur)	Asbestmateriaal	Verwijderen
3. Deurdorpels type "Massal" (interieur)	Asbestmateriaal	Verwijderen
4. Dekstenen op muren aan inrit naar kelder	Asbestmateriaal	Zorgvuldig beheren
5. Haard/kachel in leefruimte	Asbestmateriaal	Zorgvuldig beheren
8. Crepi/pleisterwerk aan één wand in de veranda	Geen asbest	-
8.1 Code: 6.0	Puntmonster	-
10. Soepele vloerbedekking (slaapkamer 1)	Geen asbest	-

10.1 Code: 1.0	Puntmonster	-
11. Soepele vloerbedekking (slaapkamer 2)	Geen asbest	-
11.1 Code: 2.0	Puntmonster	-
14. Soepele vloerbedekking (achterinkom)	Geen asbest	-
14.1 Code: 3.0	Puntmonster	-

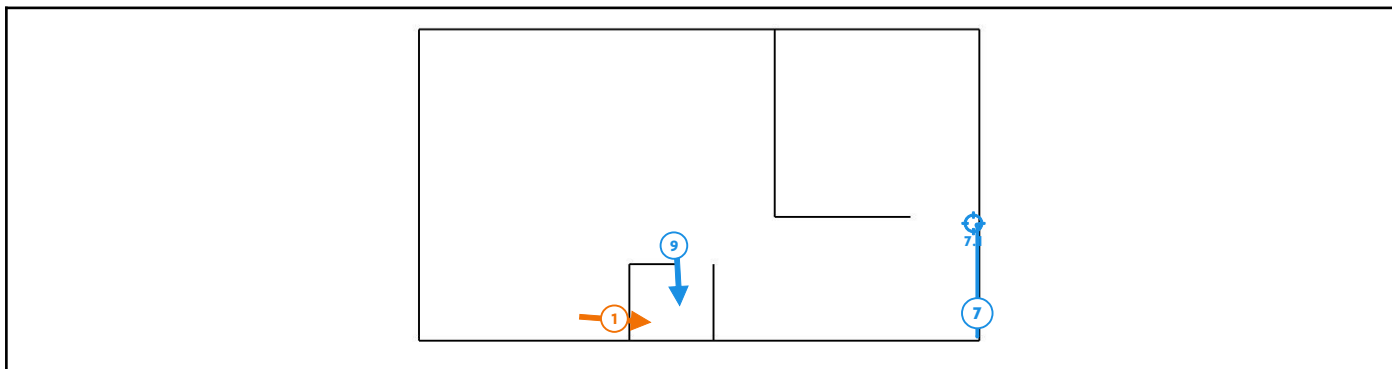
Plan 1.2: Plan kelder

Beschrijving	Type	Actie
1. Vezelcement buis/koker aan CV-ketel	Asbestmateriaal	Verwijderen
7. Vlakke platen aan één kelderwand	Geen asbest	-
7.1 Code: 5.0	Puntmonster	-
9. CV-ketel	Geen asbest	-

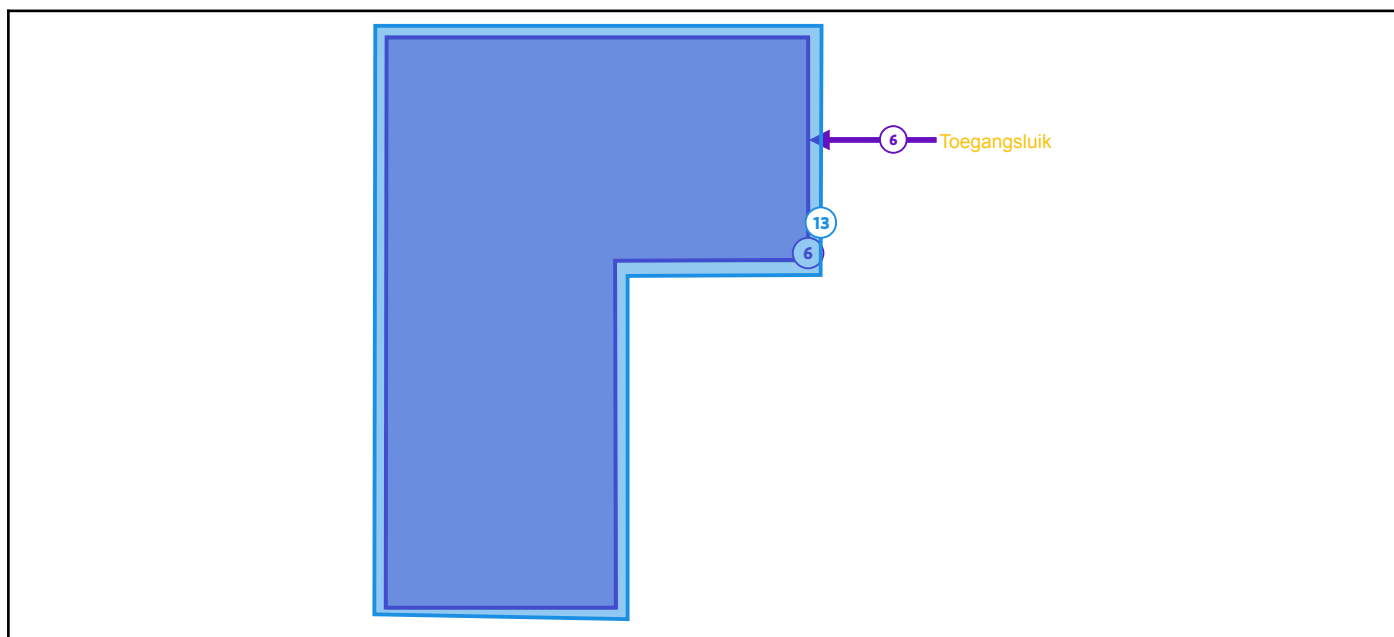
Plan 1.3: Plan zolder

Beschrijving	Type	Actie
6. Zolderruimte(s)	Beperking	-
13. Dakconstructie (hoofdgebouw)	Geen asbest	-

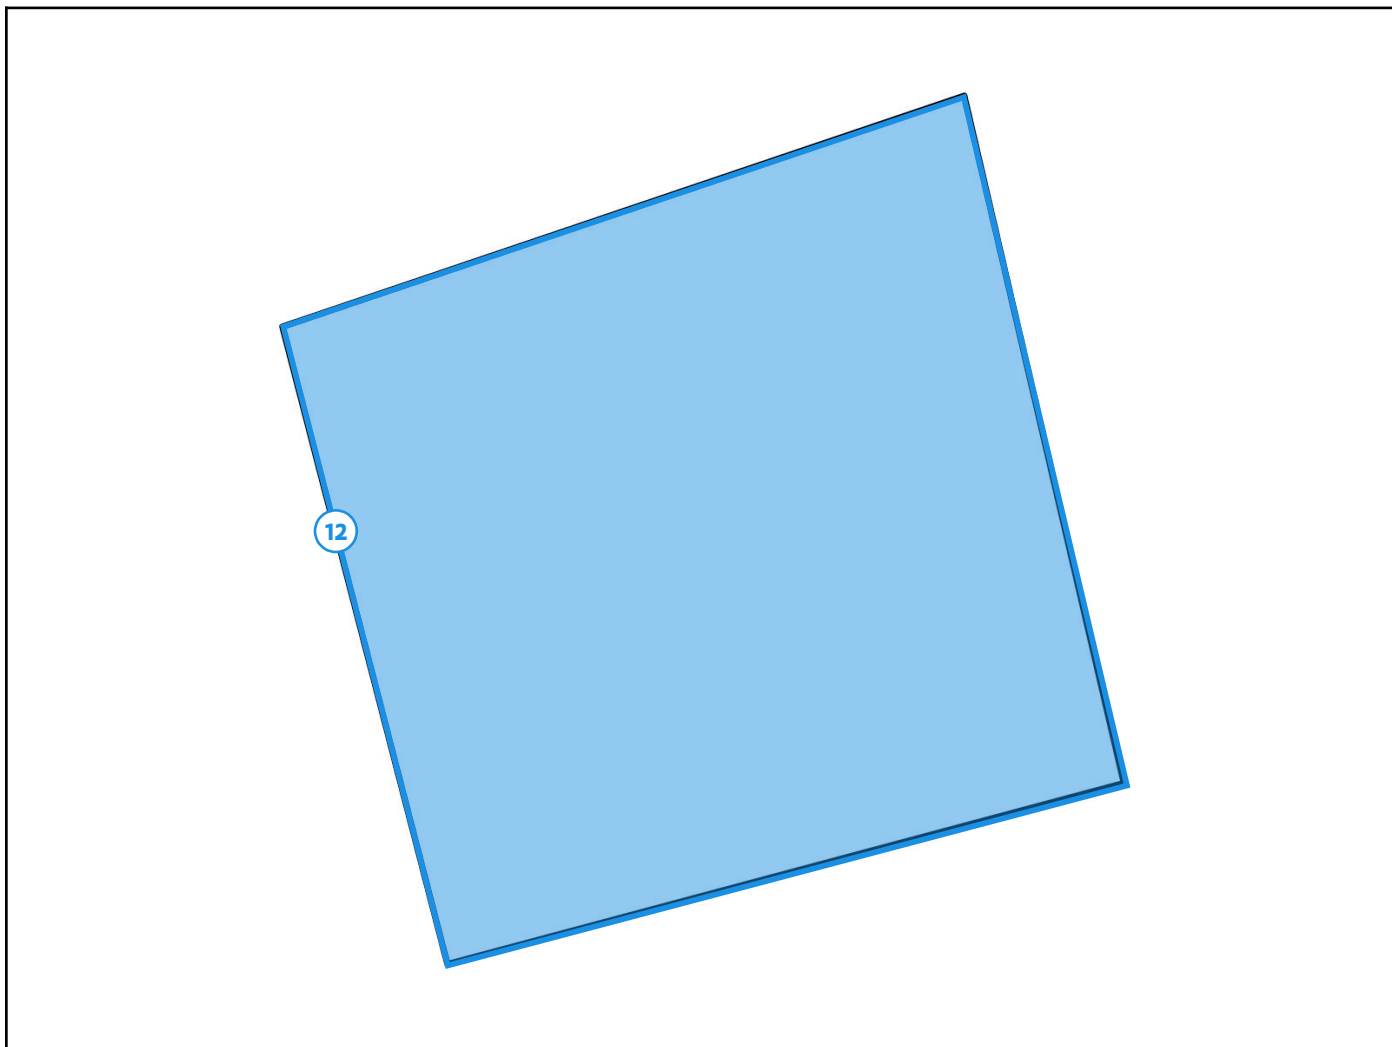
Plan 2.1: Constructie (tuinhuis) plan

Beschrijving	Type	Actie
12. Dakbedekking in roofing (tuinhuis)	Geen asbest	-
