# Asbestinventarisatetest

Bevrijdingsstraat 40, 3500 Hasselt

Attestnummer : 20250731-000347.000

Uitgegeven op : 31.07.2025

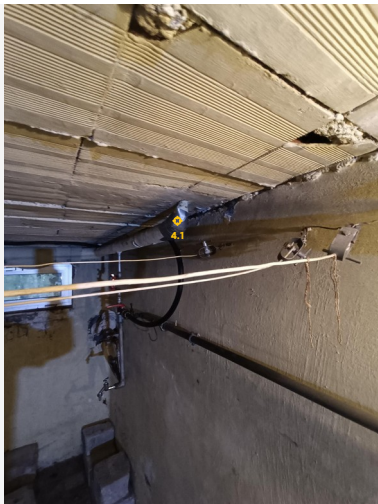
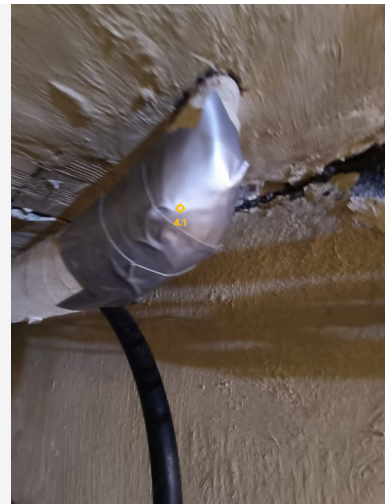
| Opmerking | <p>De vermelde lengtes, omtrekken en diktes betreffen een beredeneerde schatting.</p> <p>Er worden geen rechten verleend aan deze lengtes, omtrekken en diktes .</p> <p>De dikte is een schatting die voorkomt uit de monsterplaatsen en is daarom niet altijd representatief.</p> <p>Er werden mengmonsters genomen volgens de richtlijnen van het inspectieprotocol.</p> <p>Er kunnen bijkomende stalen genomen worden om bepaalde zones uit te sluiten</p> |
