Asbestinventarisatetest

Streekbaan 196/02/3, 1800 Vilvoorde

Attestnummer : 20230102-000360.000

Asbestveilig

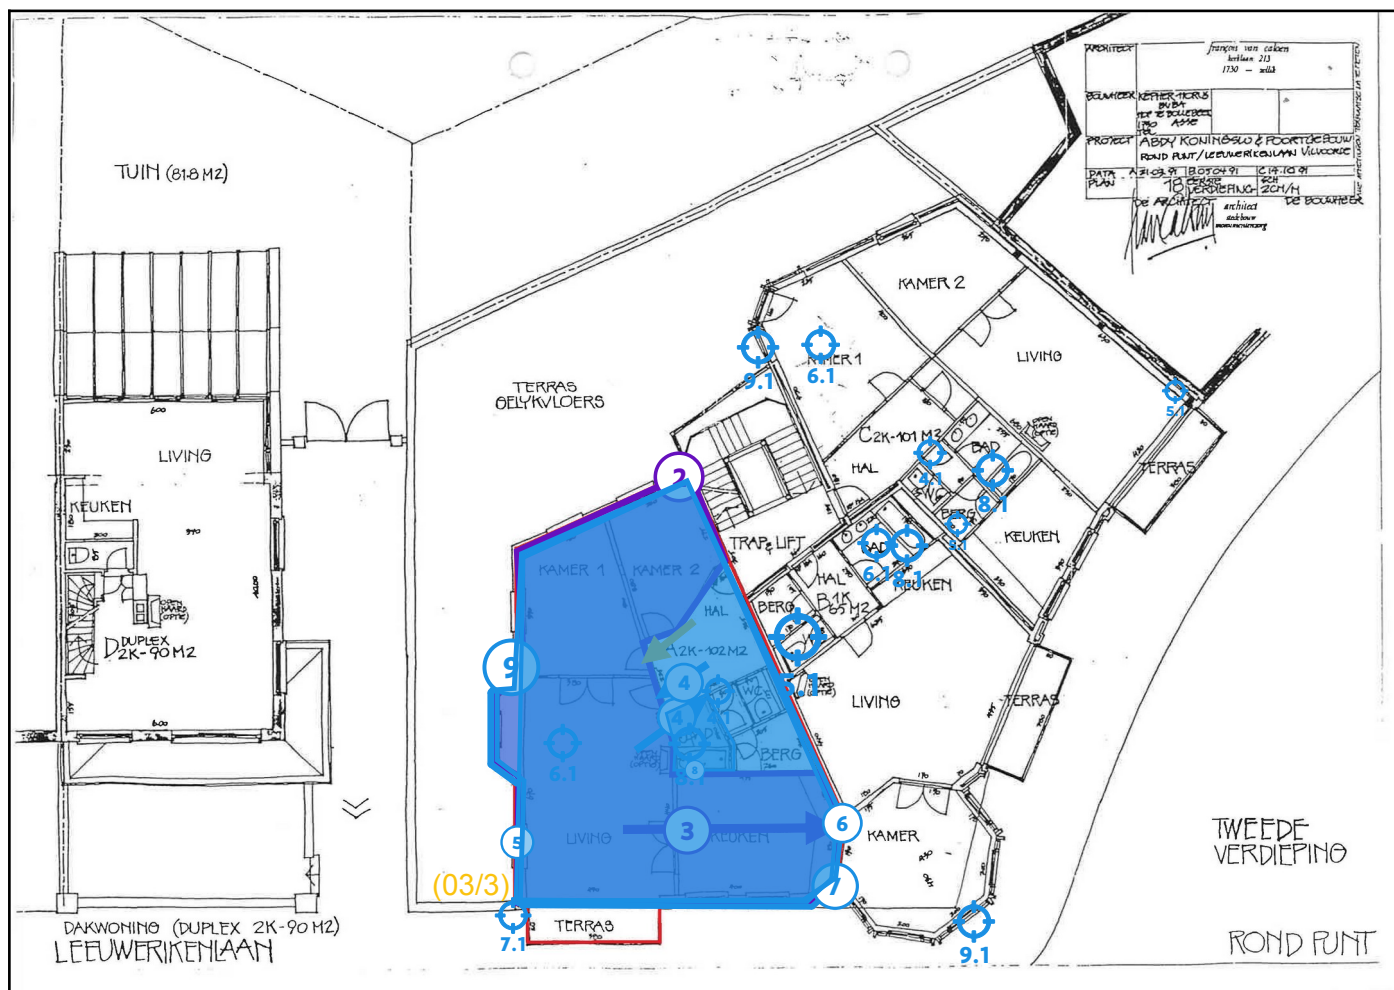
Plan 1.1: 196 02 3

Beschrijving	Type	Actie
2. vloerzeil vinyl	Advies	-
3. tegels keuken	Advies	-
4. dorpels	Geen asbest	-
4.1 Code: 2203460-003	Mengmonster	-
5. pleister muren	Geen asbest	-
5.1 Code: 2203460-001	Mengmonster	-
6. pleister plafond	Geen asbest	-

6.1 Code: 2203460-002	Mengmonster	-
7. boeiboorden	Geen asbest	-
7.1 Code: 2203460-005	Puntmonster	-
8. lijm badkamertegels	Geen asbest	-
8.1 Code: 2203460-006	Mengmonster	-
9. blindpaneel ramen	Geen asbest	-
9.1 Code: 2203460-004	Puntmonster	-

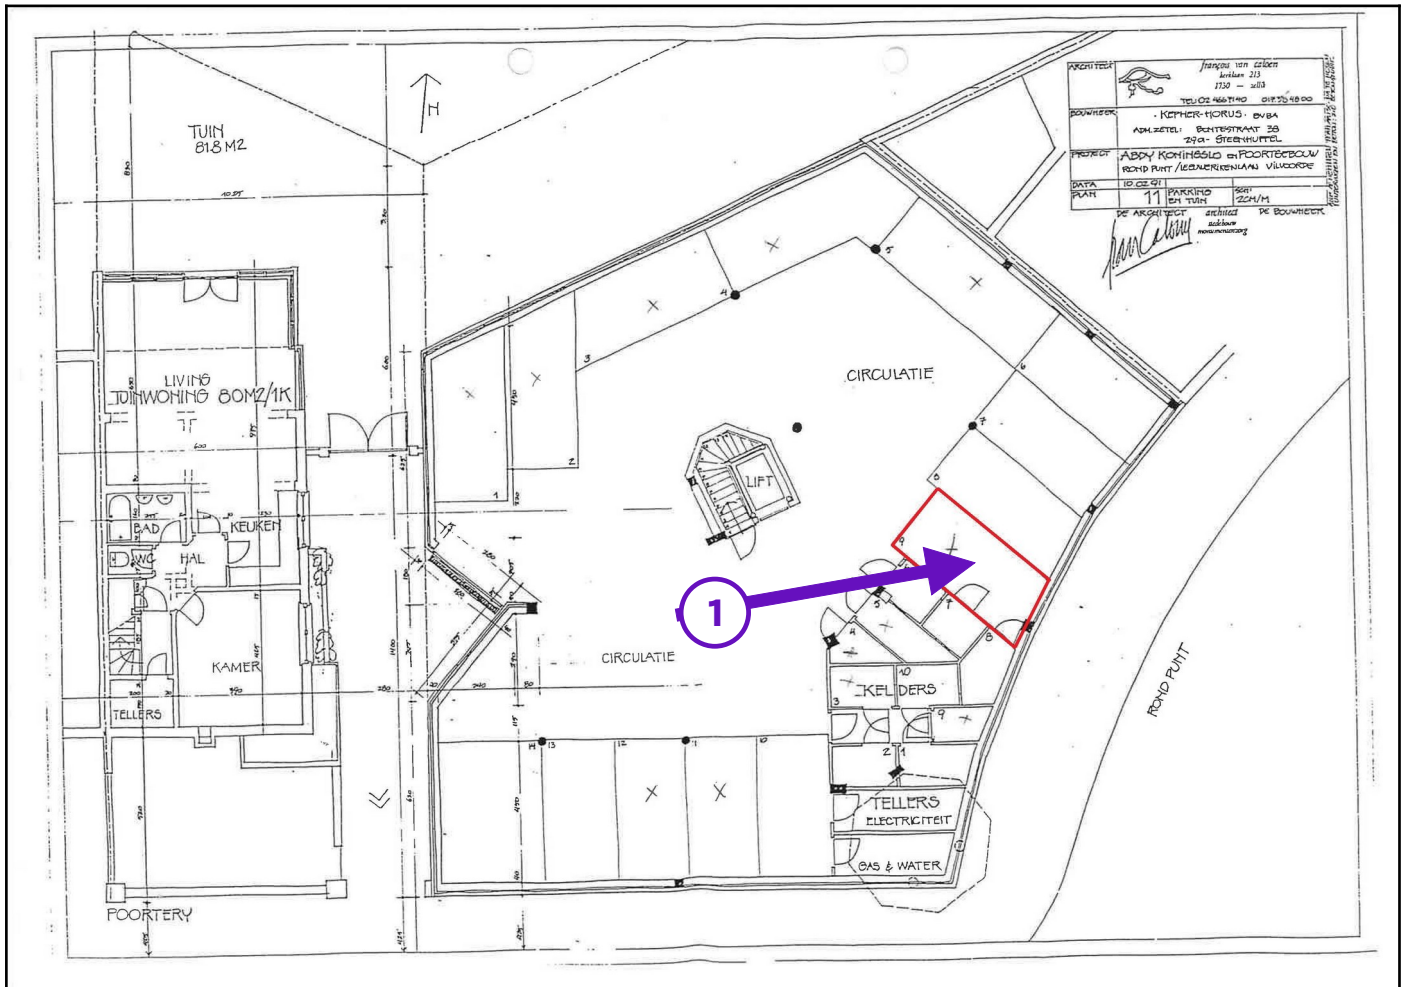
Plan 1.2: staanplaats 9

Beschrijving	Type	Actie
1. staanplaats	Advies	-
