Asbestinventarisatetest

Hoogveldstraat 21, 3070 Kortenberg

Attestnummer : 20231003-000439.000

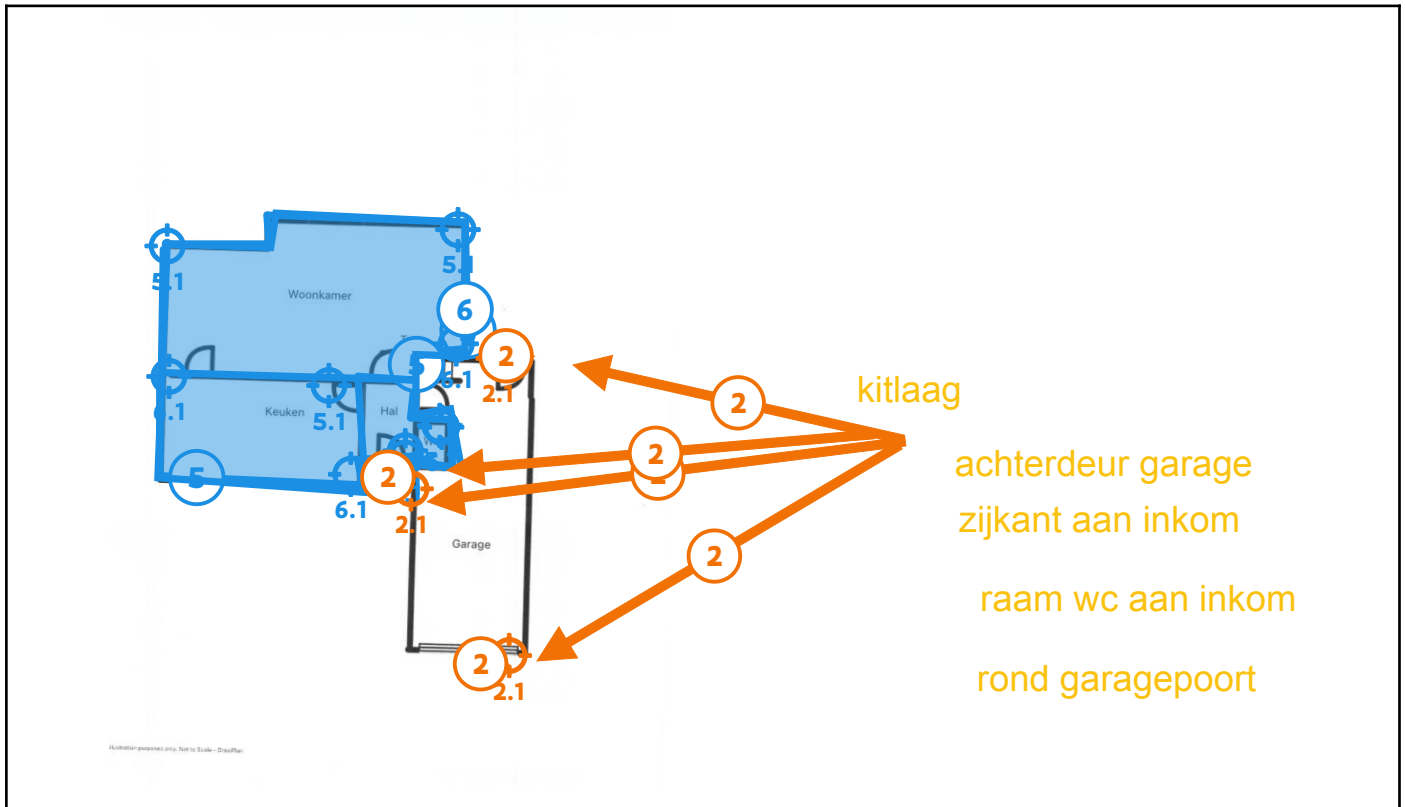
Plan 1.2: gelijkvloers

Beschrijving	Type	Actie
2. kitlaag diversen aan woning	Asbestmateriaal	Verwijderen
2.1 Code: 1.3	Mengmonster	-
5. bepleistering muren woning	Geen asbest	-
5.1 Code: 1.1	Mengmonster	-
6. bepleistering plafonds woning	Geen asbest	-
6.1 Code: 1.2	Mengmonster	-

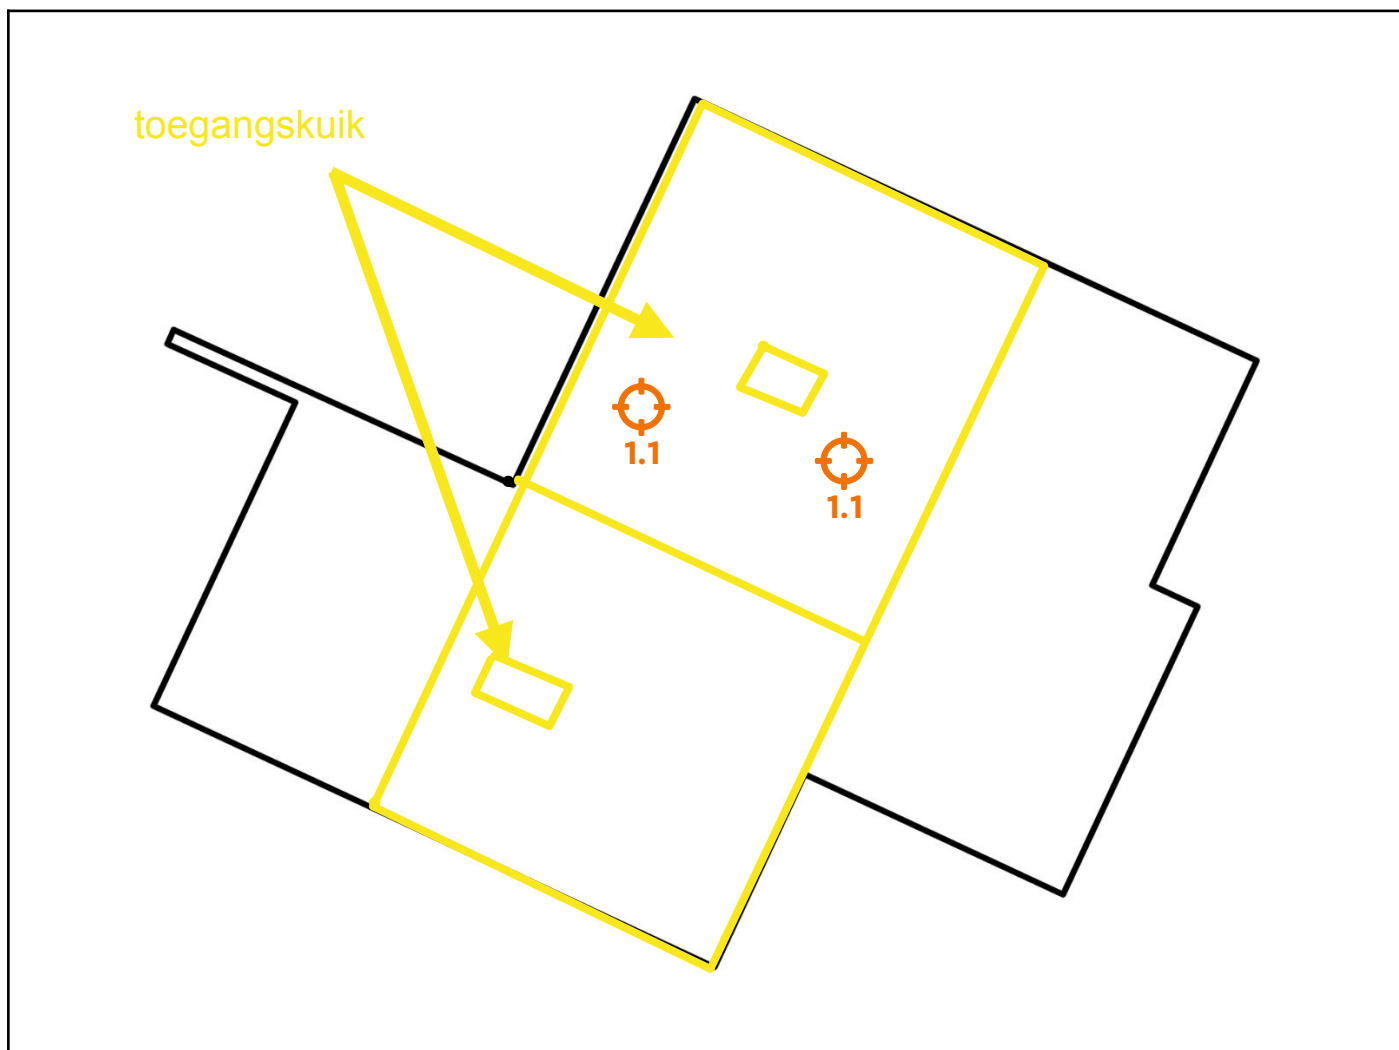
Plan 1.3: zolder

Beschrijving	Type	Actie
1. dak woning leien	Asbestmateriaal	Verwijderen
1.1 Code: 1.4	Mengmonster	-

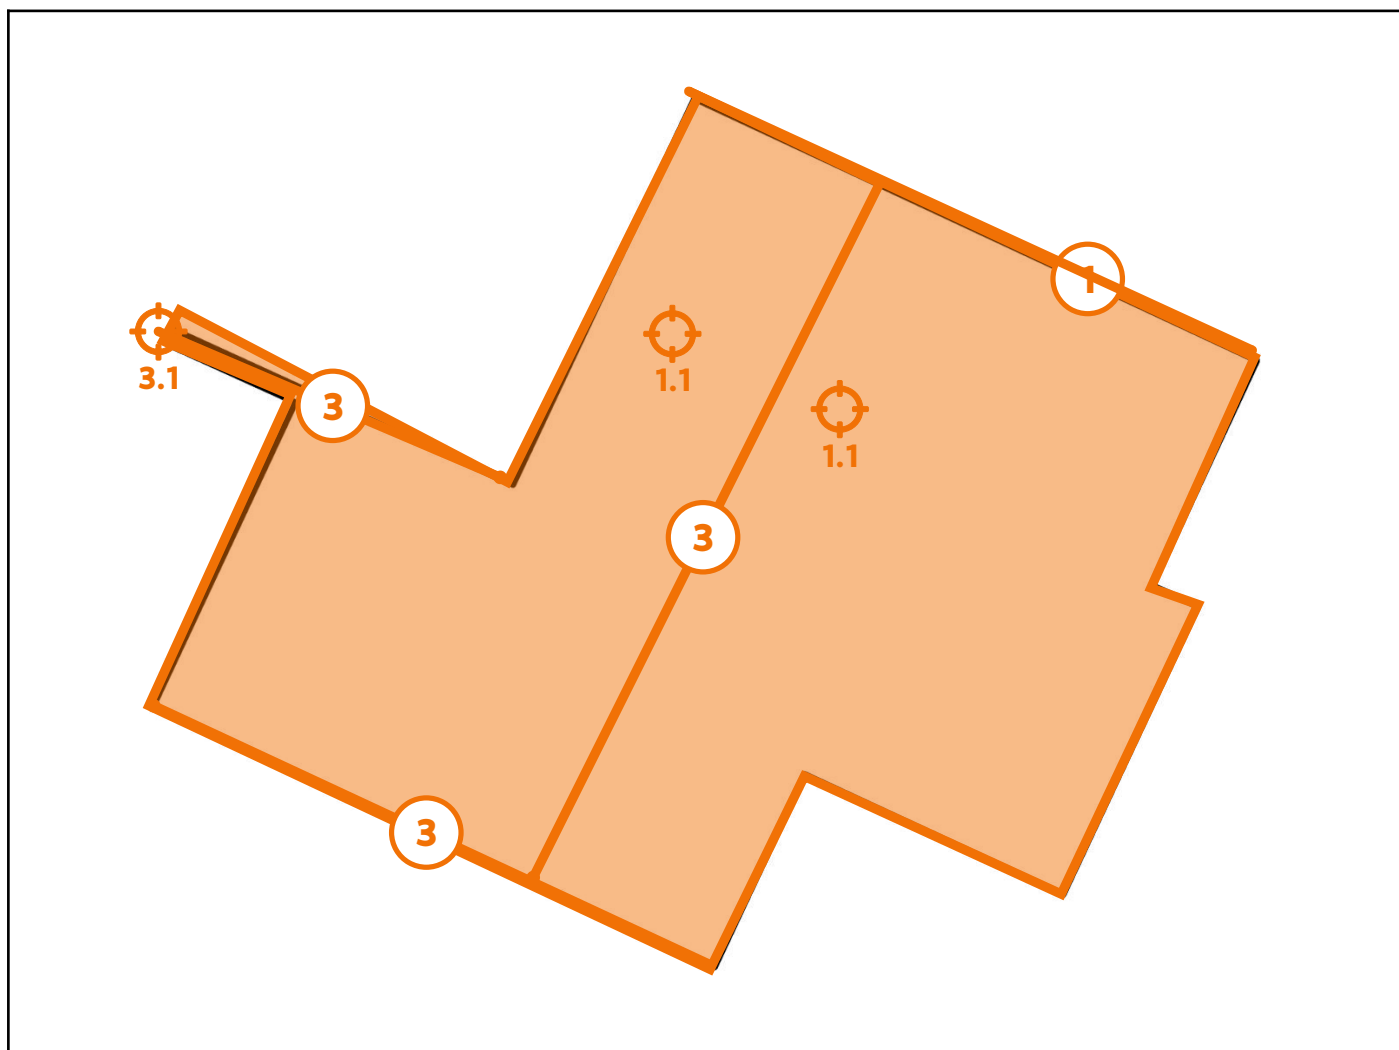
Plan 1.4: dakplan

Beschrijving	Type	Actie
1. dak woning leien	Asbestmateriaal	Verwijderen
1.1 Code: 1.4	Mengmonster	-
3. nokken en windveren dak woning	Asbestmateriaal	Verwijderen
3.1 Code: 1.5	Puntmonster	-

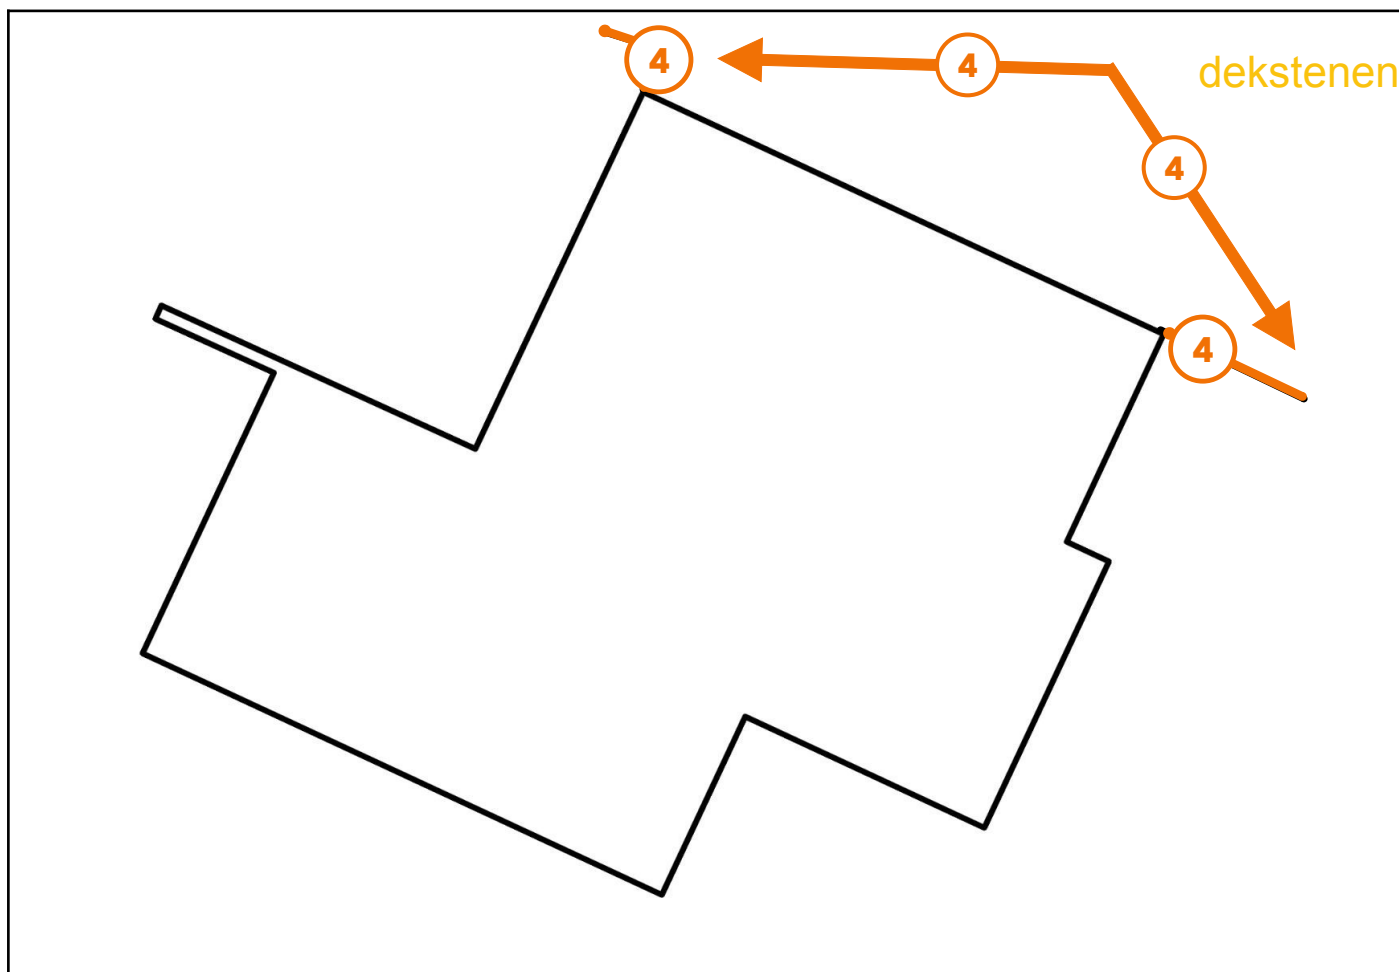
Plan 1.5: Hoofdgebouw plan

Beschrijving	Type	Actie
4. dekstenen buitenmuurtjes	Asbestmateriaal	Verwijderen
