Asbestinventarisatetest

Kasteelbrakelsesteenweg 372, 1502 Halle

Attestnummer : 20240210-000108.000

Uitgegeven op : 10.02.2024

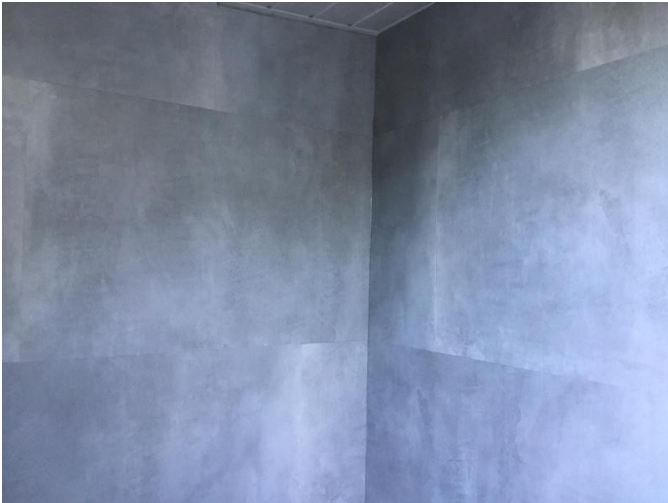
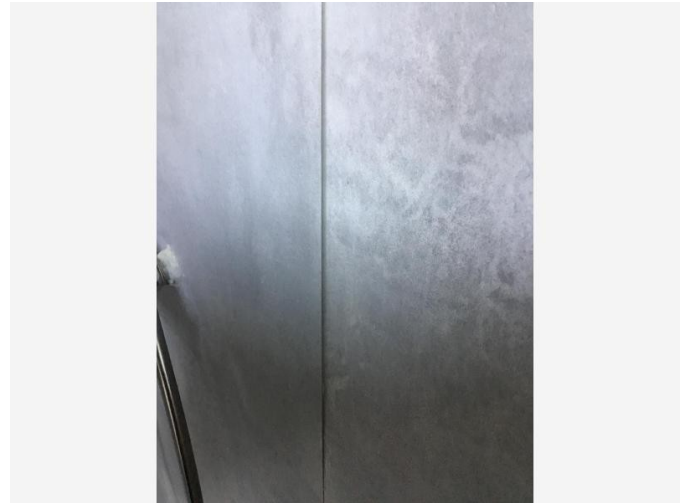
Fiche 8: Pvc tegels

Geen asbest

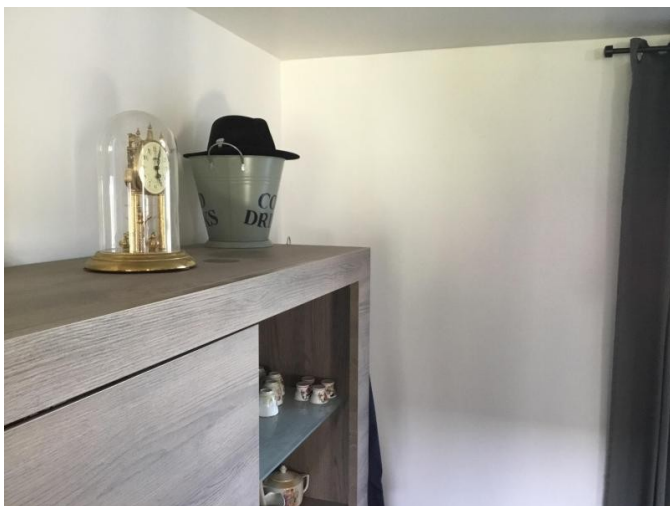
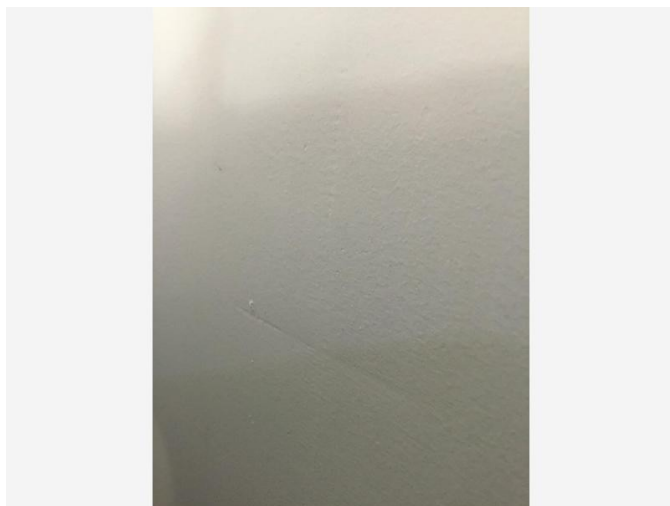
Fiche 9: Gyproc wand

Geen asbest

Beschrijving	Gyproc wand
Omgeving	Binnen
Identificatiemethode	Vaststelling zonder monsternamen
Destructieve handeling voor identificatie	Nee

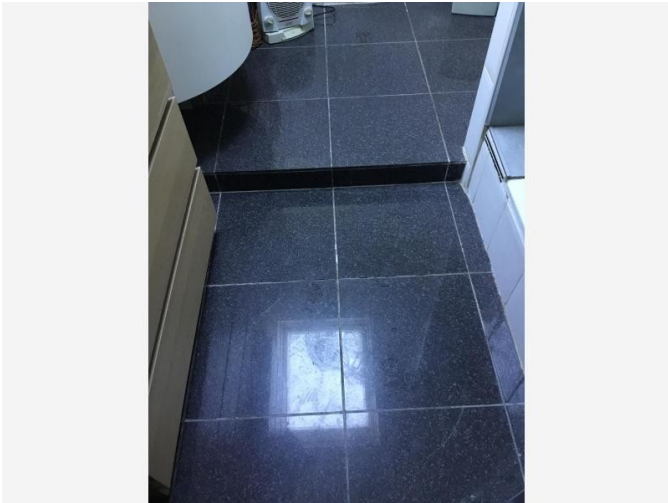
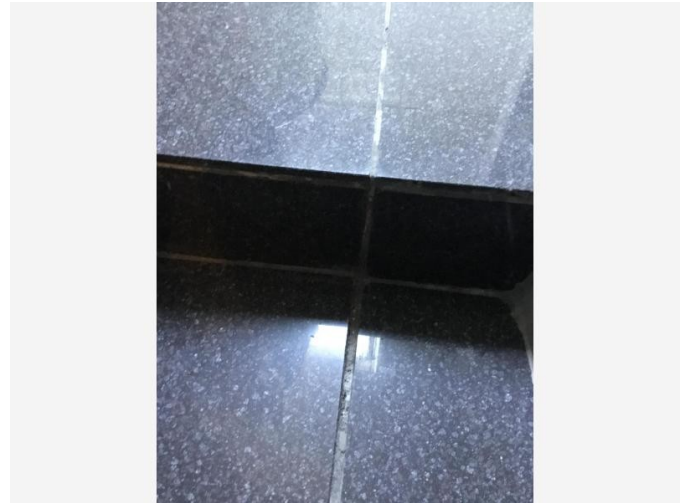
Beschrijving	Keramische tegels
Omgeving	Binnen
Identificatiemethode	Vaststelling zonder monsternamen
Destructieve handeling voor identificatie	Nee

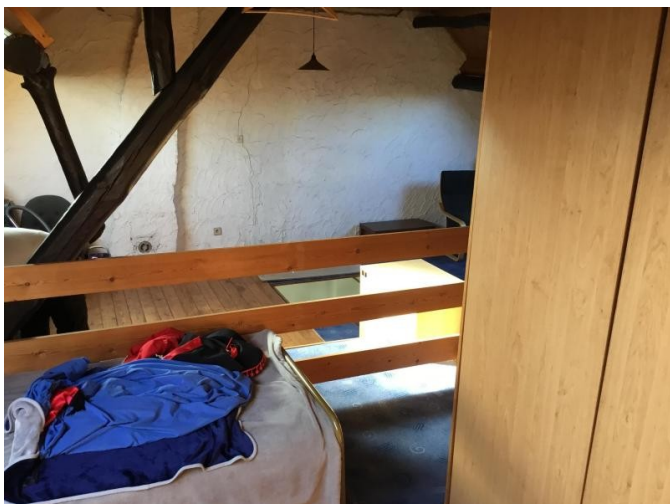
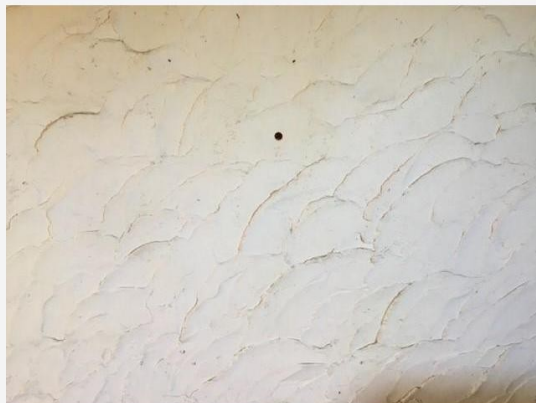
Fiche 12: Pleisterwerk muren verdieping

Geen asbest

Beschrijving	Pleisterwerk muren verdieping
Omgeving	Binnen
Primaire drager	Binnenwand
Bindmiddel van materiaal	Gips - kalk

Gebondenheid op basis van bindmiddel	Niet-hechtgebonden
Hoeveelheid (oppervlakte - dikte - aantal)	• 28,00 m ² - 3,00 cm - 1 stuk
Totaal volume	0,84 m ³
Identificatiemethode	Vaststelling met monstername
Destructieve handeling voor identificatie	Nee

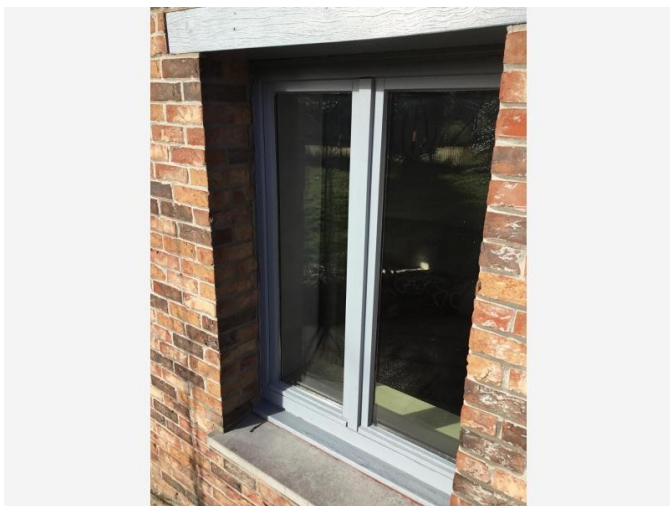
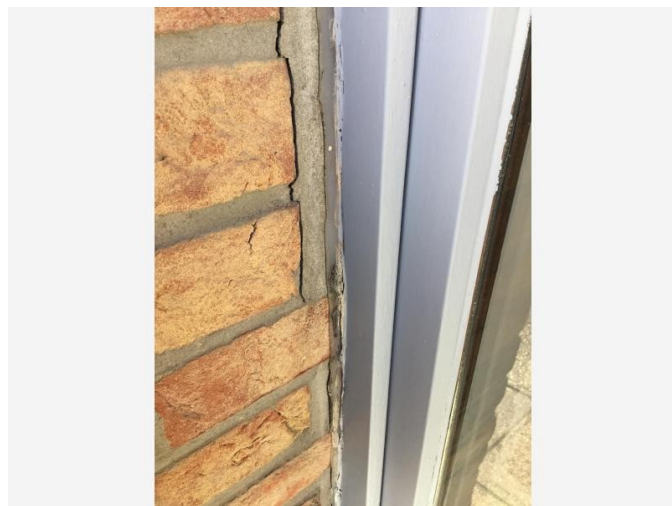
De hechtingskit is elastisch en duidelijk van silicone.

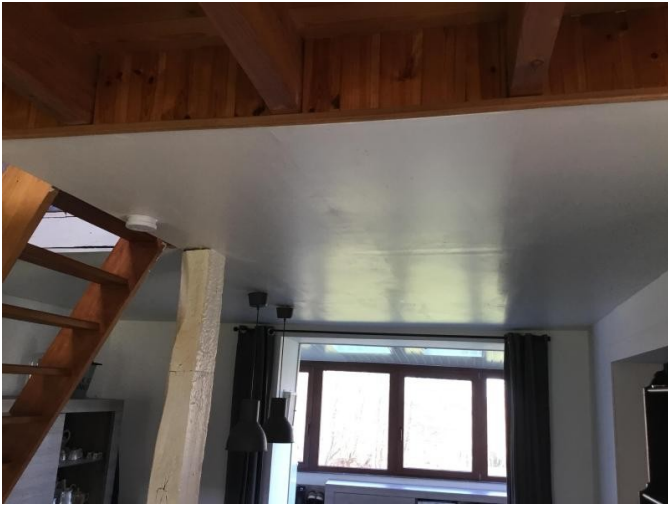
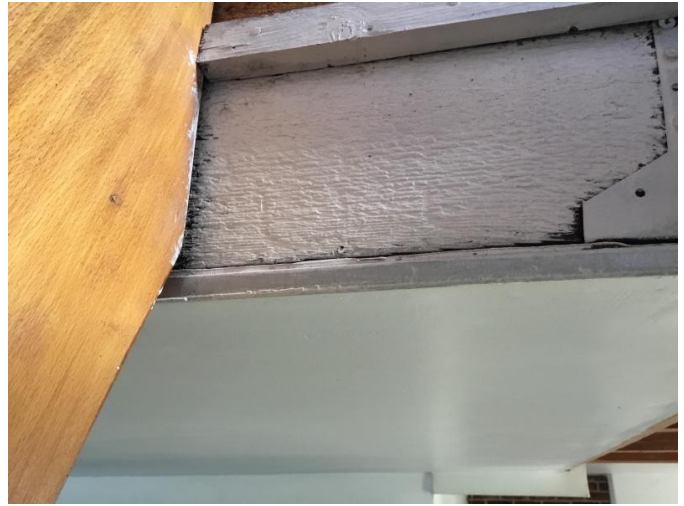
Fiche 15: Gyproc plafond

Geen asbest

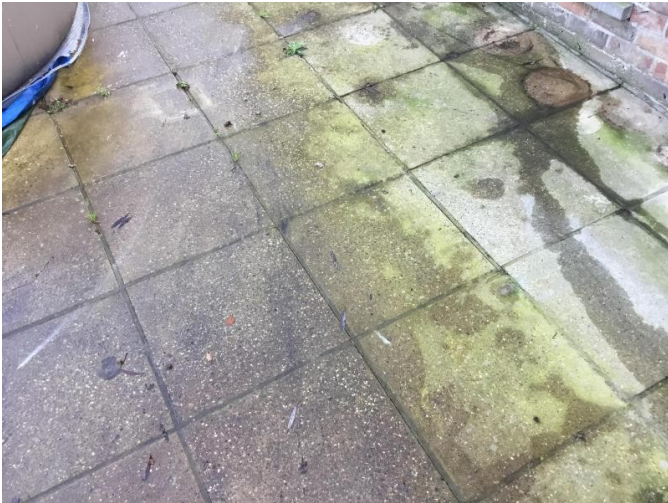
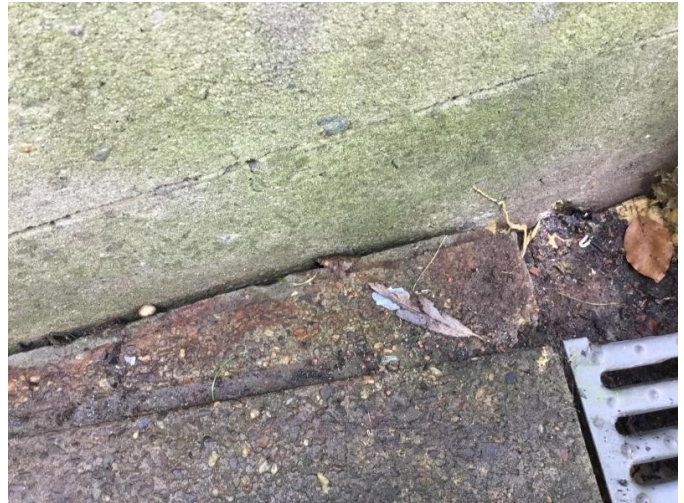
Fiche 16: Betontegels

Geen asbest

Beschrijving	Betontegels
Omgeving	Binnen
Primaire drager	Vloer
Bindmiddel van materiaal	Cement
Gebondenheid op basis van bindmiddel	Hecht
Identificatiemethode	Vaststelling zonder monsternamen
Destructieve handeling voor identificatie	Nee

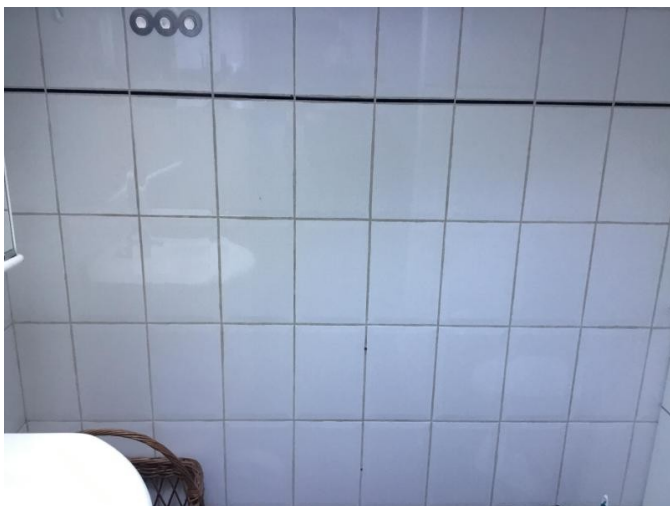
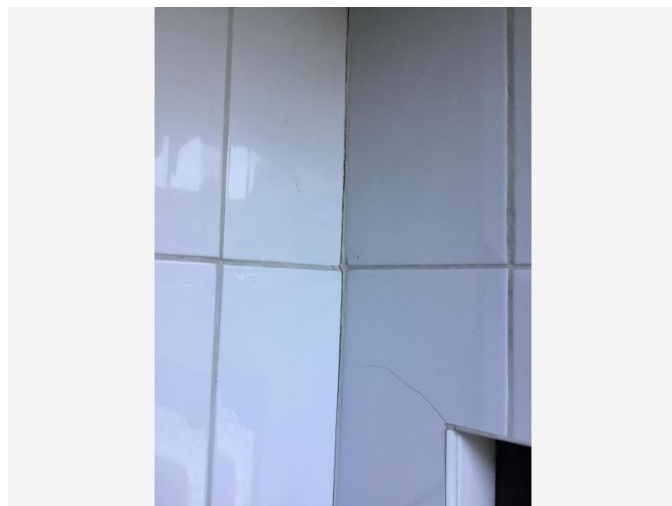
Fiche 18: Keramische wandtegels

Geen asbest
