Asbestinventarisatetest

Keringstraat 39, 9506 Geraardsbergen

Attestnummer : 20240530-000477.000

Niet-asbestveilig

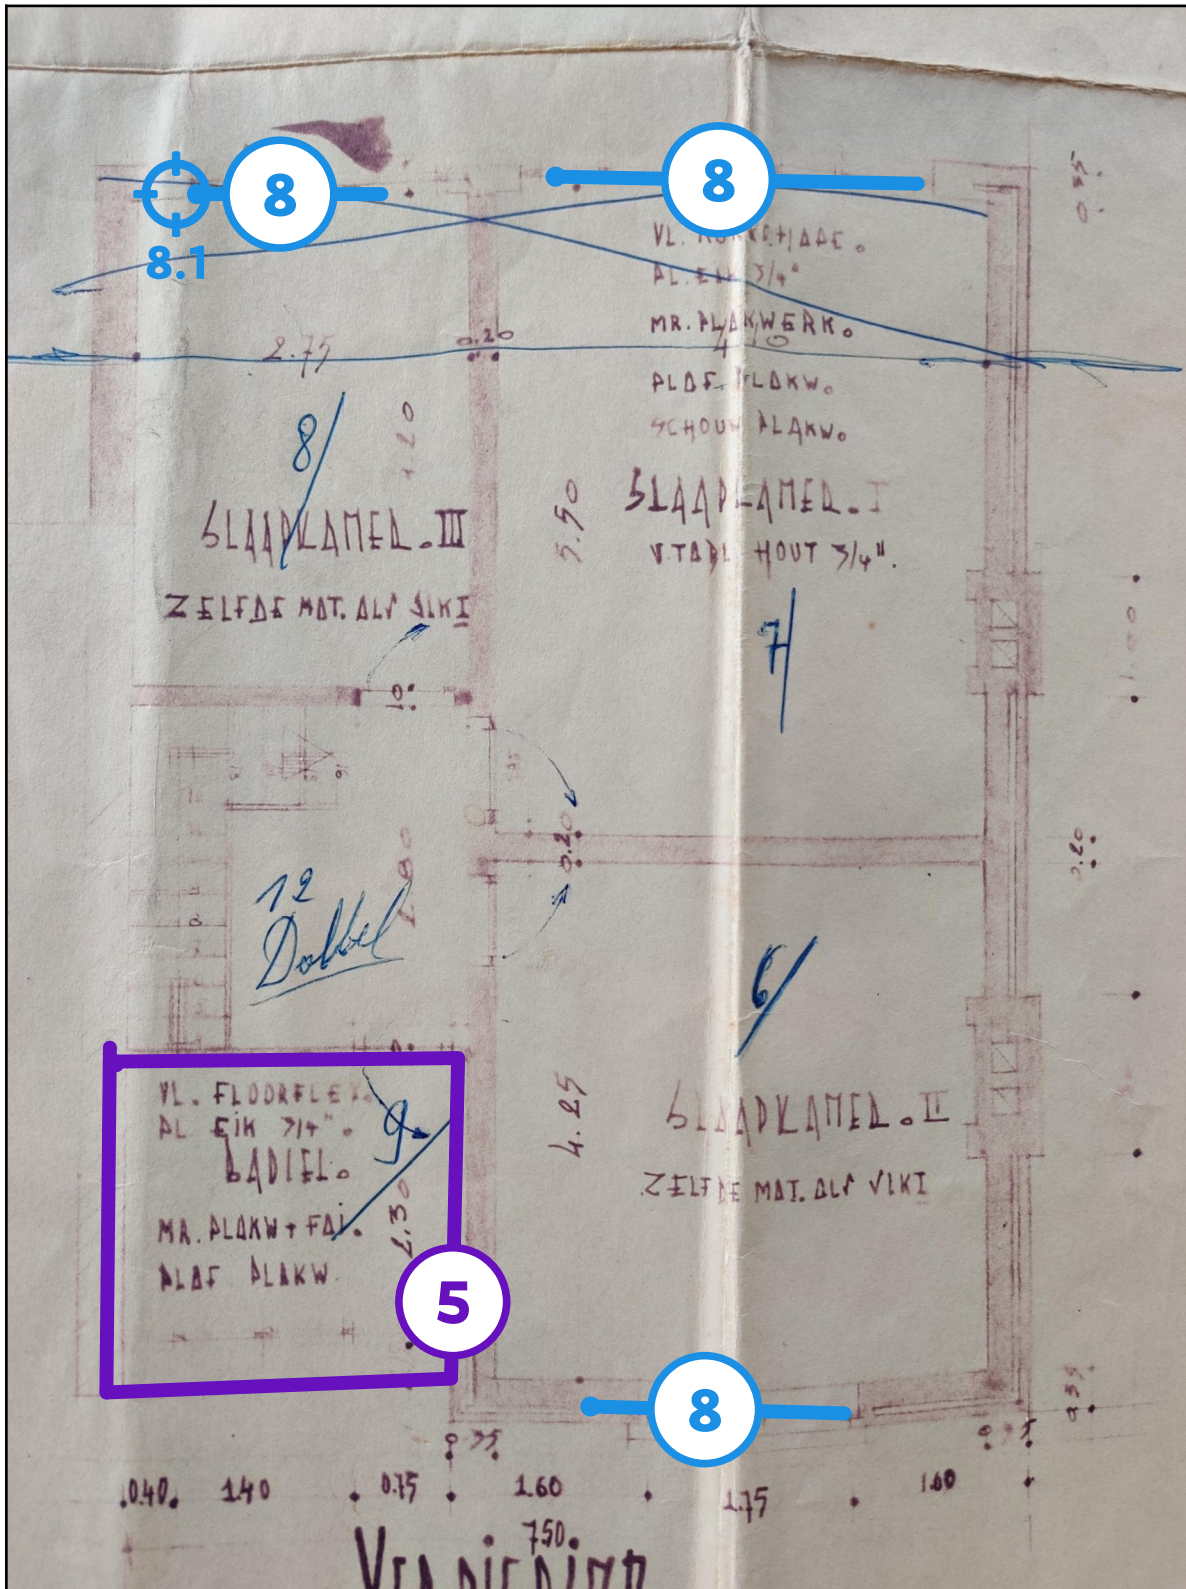
Plan 1.1: Hoofgebouw, verd. +1

5. Hoofdegebouw - lijm achter faiences en plinten	Advies	-
8. Hoofdegebouw - vensterbanken binnen	Geen asbest	-
8.1 Code: M2	Puntmonster	-

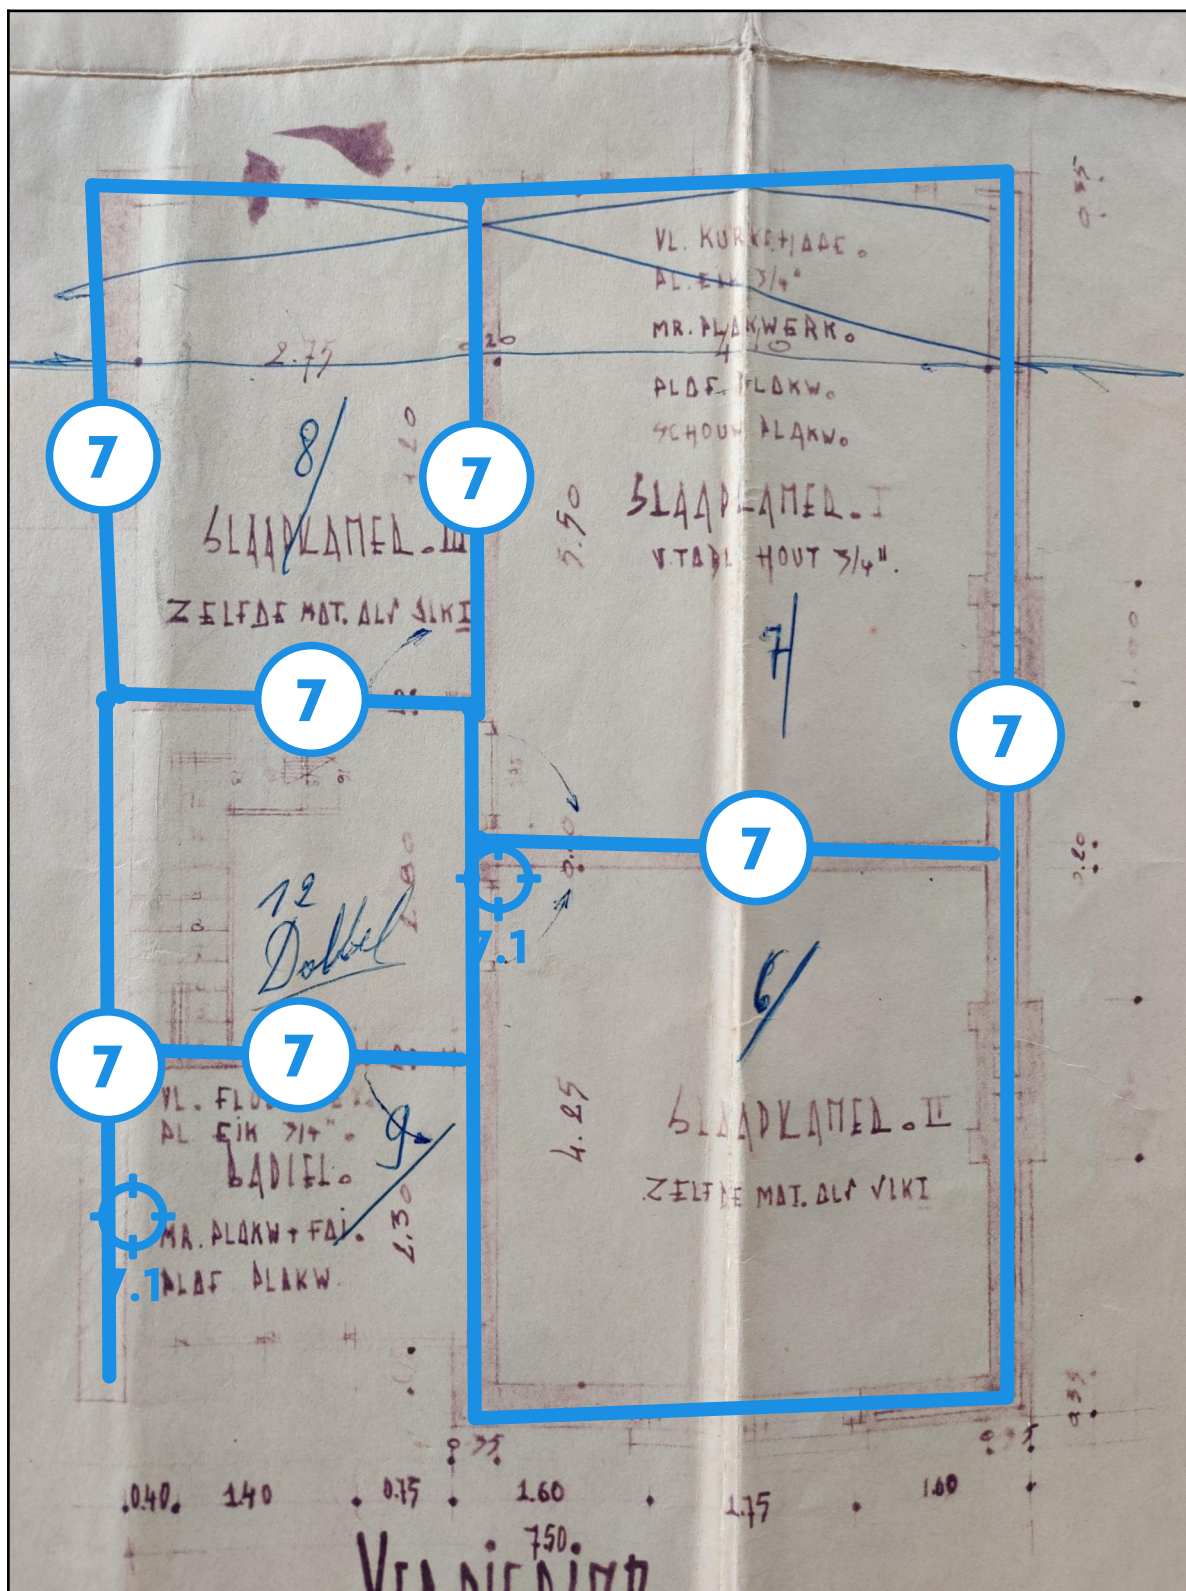
Plan 1.3: Hoofgebouw, verd. +1 - pleisterwerk muren

7. Hoofdgebouw - Pleisterwerk muren	Geen asbest	-
7.1 Code: M1	Mengmonster	-

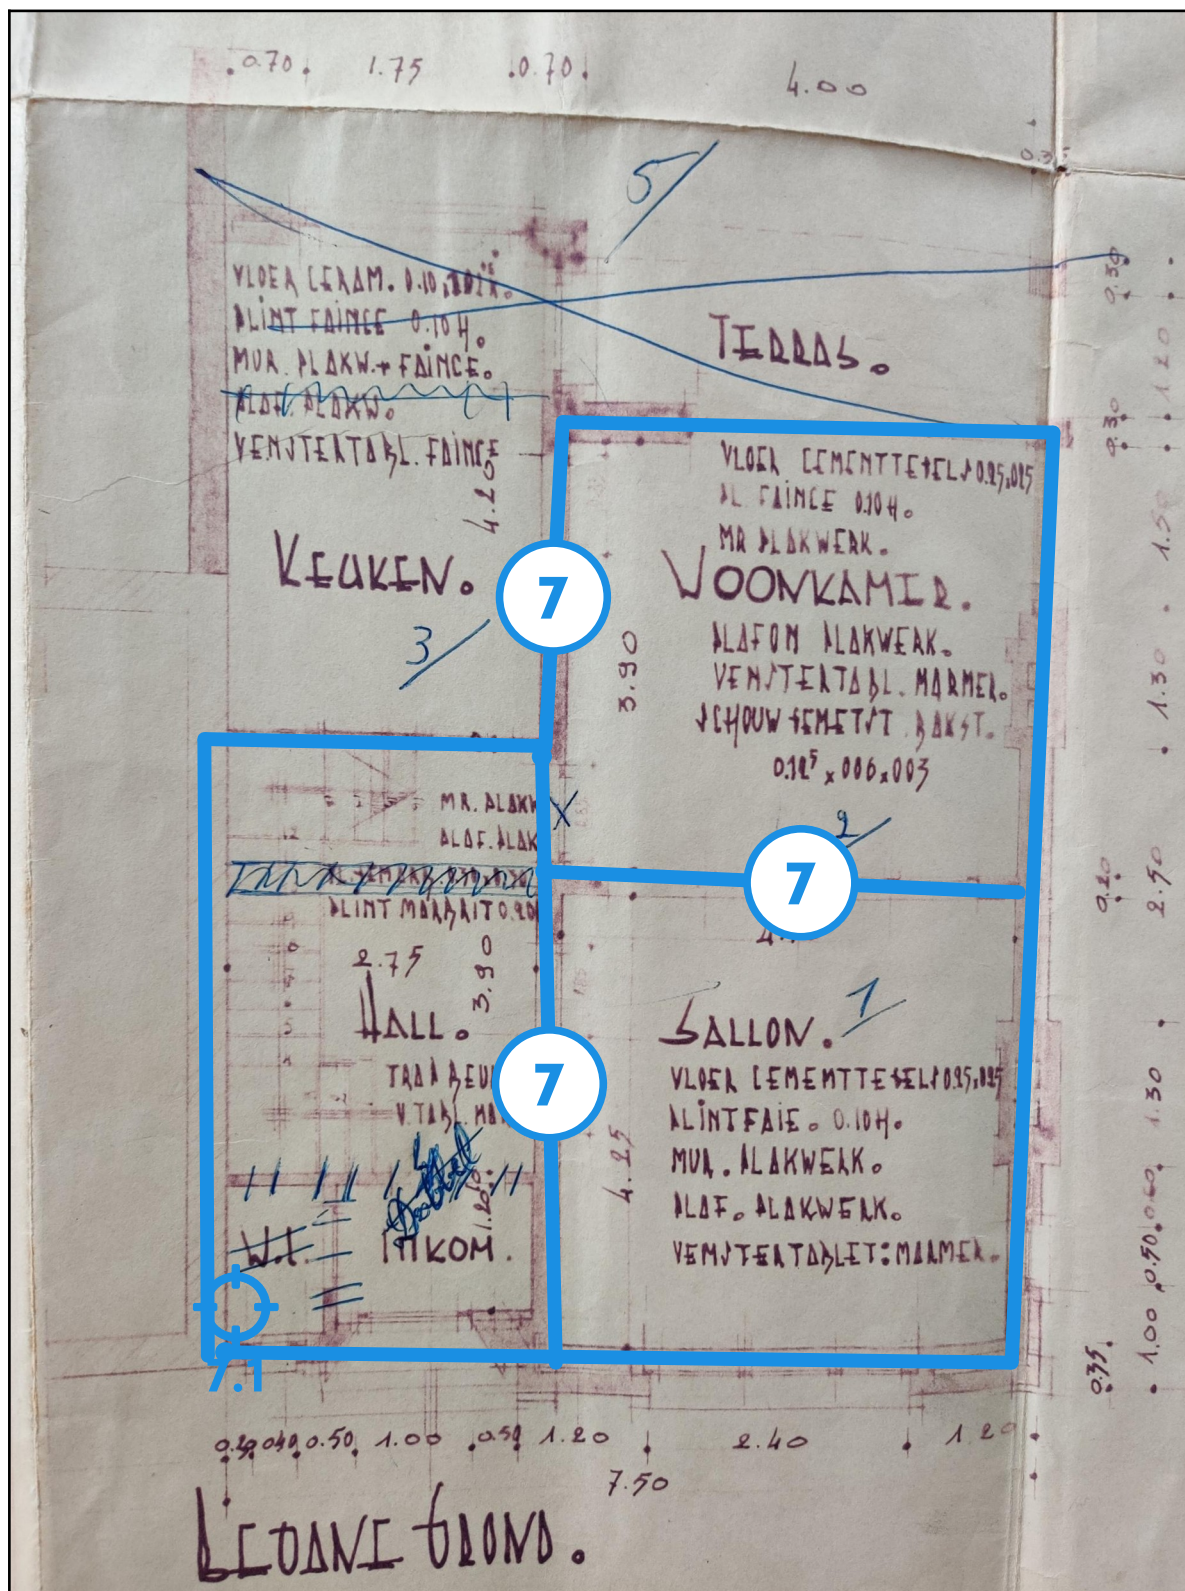
Plan 1.4: Hoofgebouw, verd. +0 - pleisterwerk muren

7. Hoofdgebouw - Pleisterwerk muren	Geen asbest	-
7.1 Code: M1	Mengmonster	-

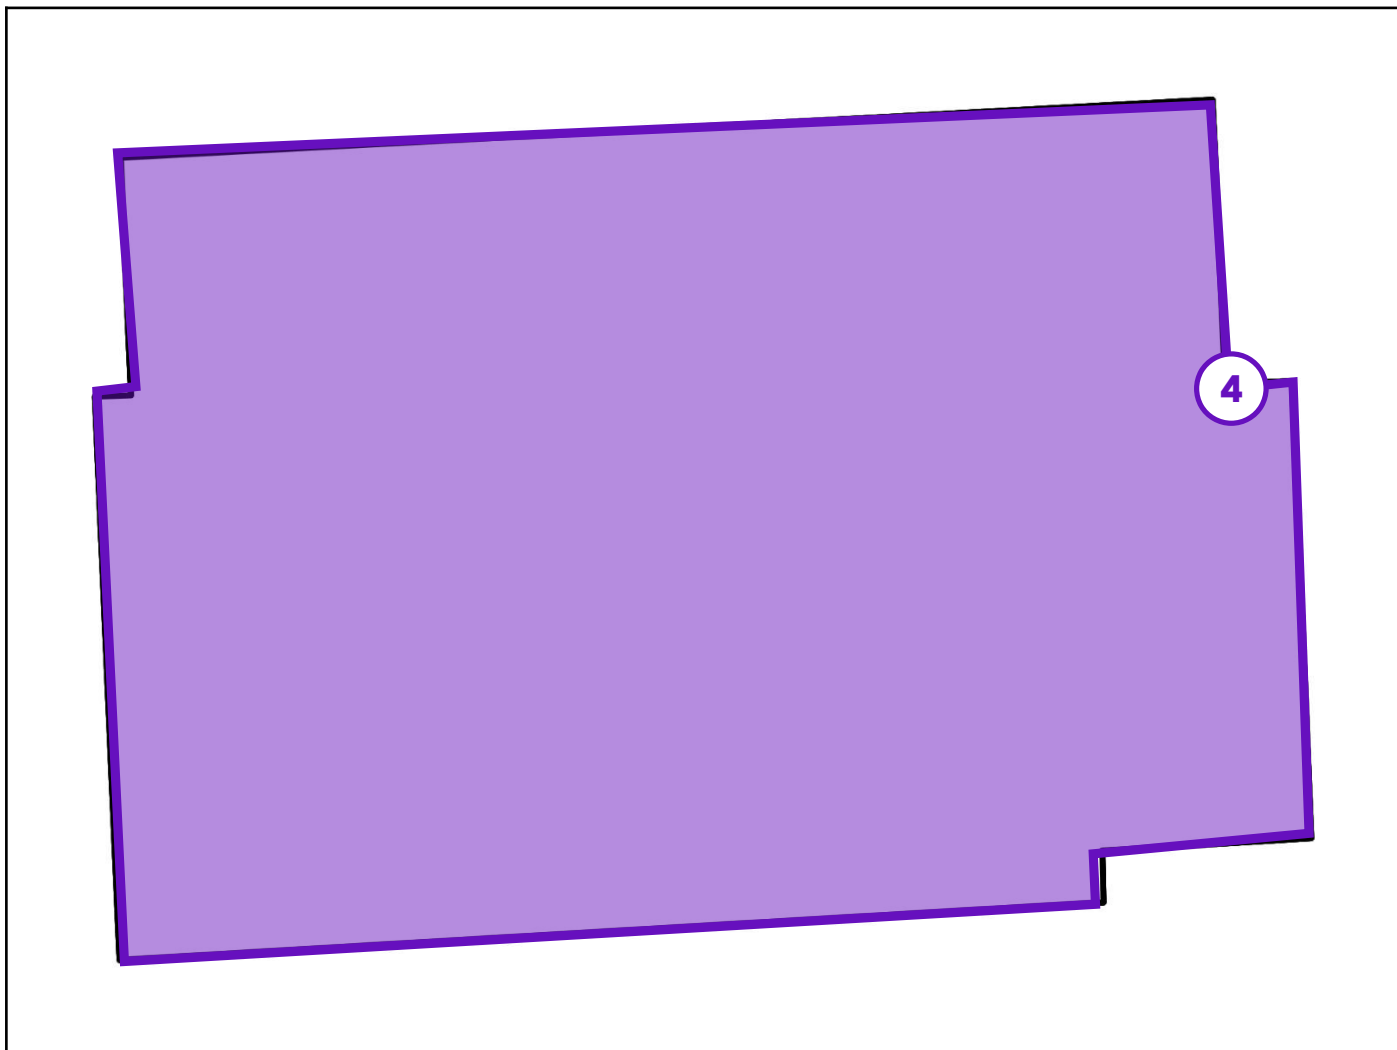
Plan 1.5: Hoofdgebouw - dakplan - niet verdachte toep.

Beschrijving	Type	Actie
4. Hoofdgebouw - niet-asbestverdachte toepassingen	Advies	-

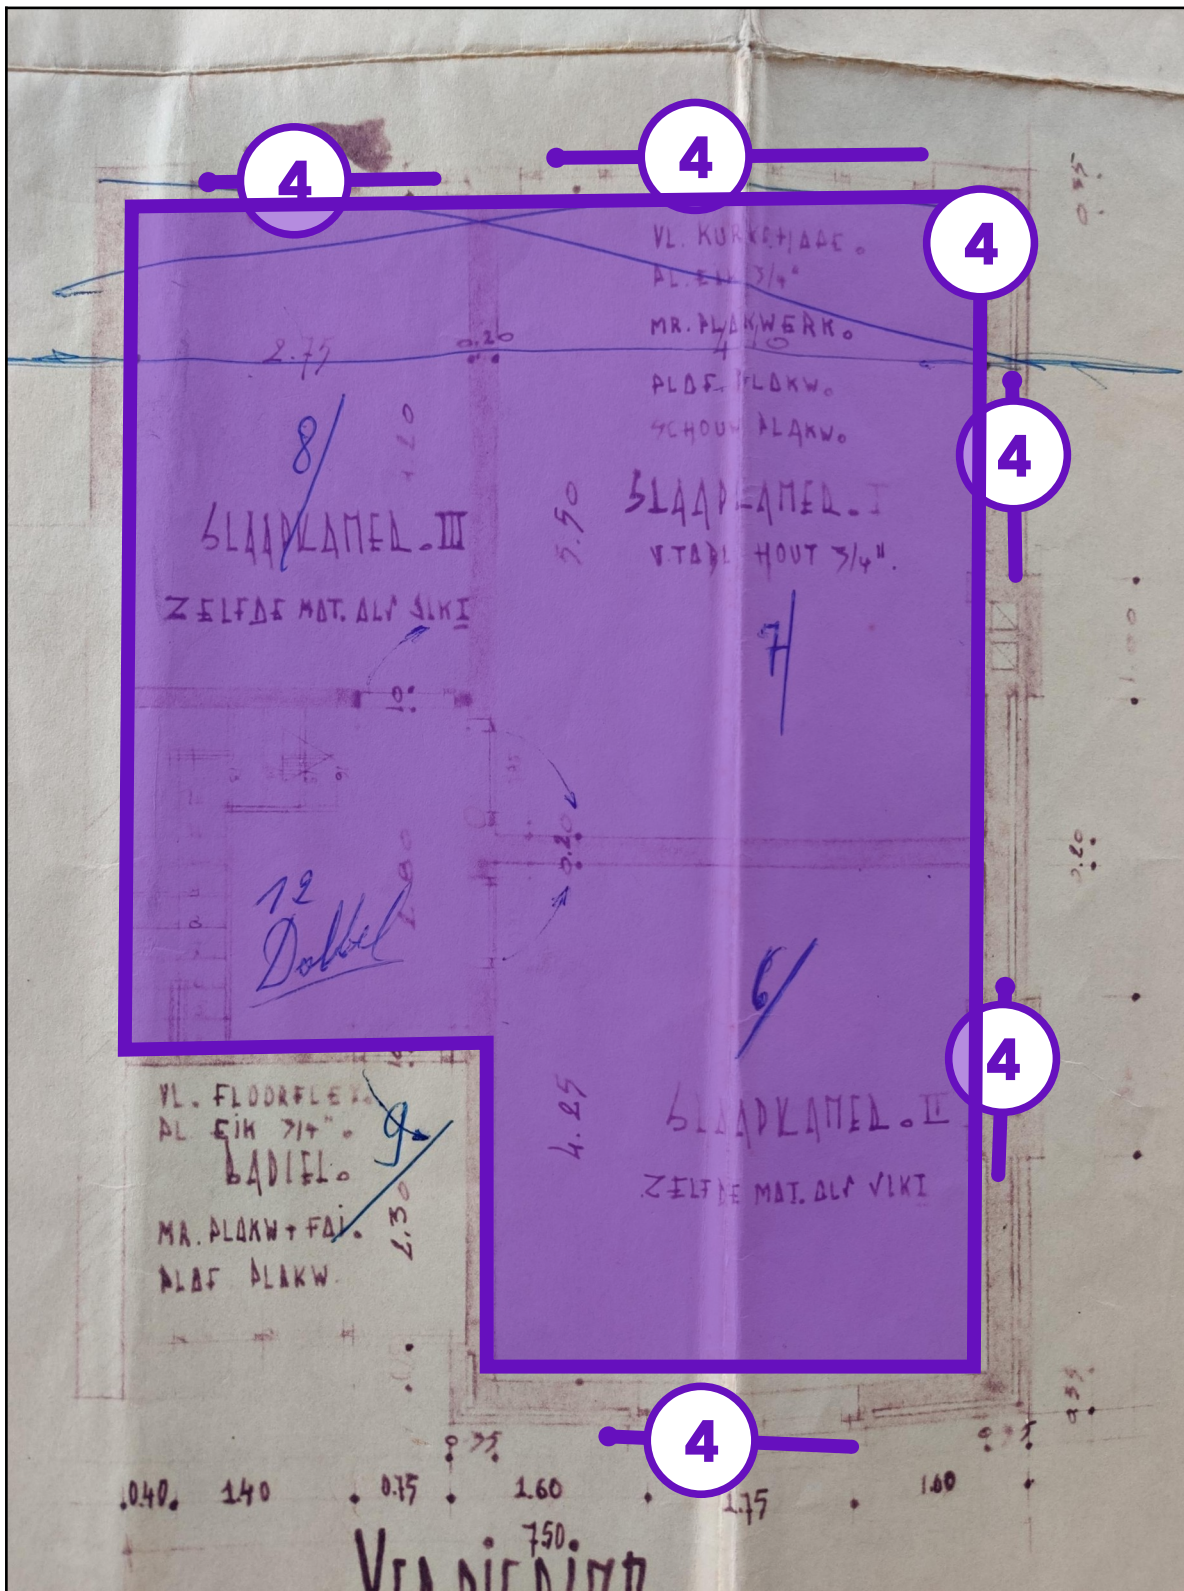
Plan 1.6: Hoofgebouw, verd. +1 - niet-asbestverdachte toep.

4. Hoofdgebouw - niet-asbestverdachte toepassingen	Advies	-
--	--------	---

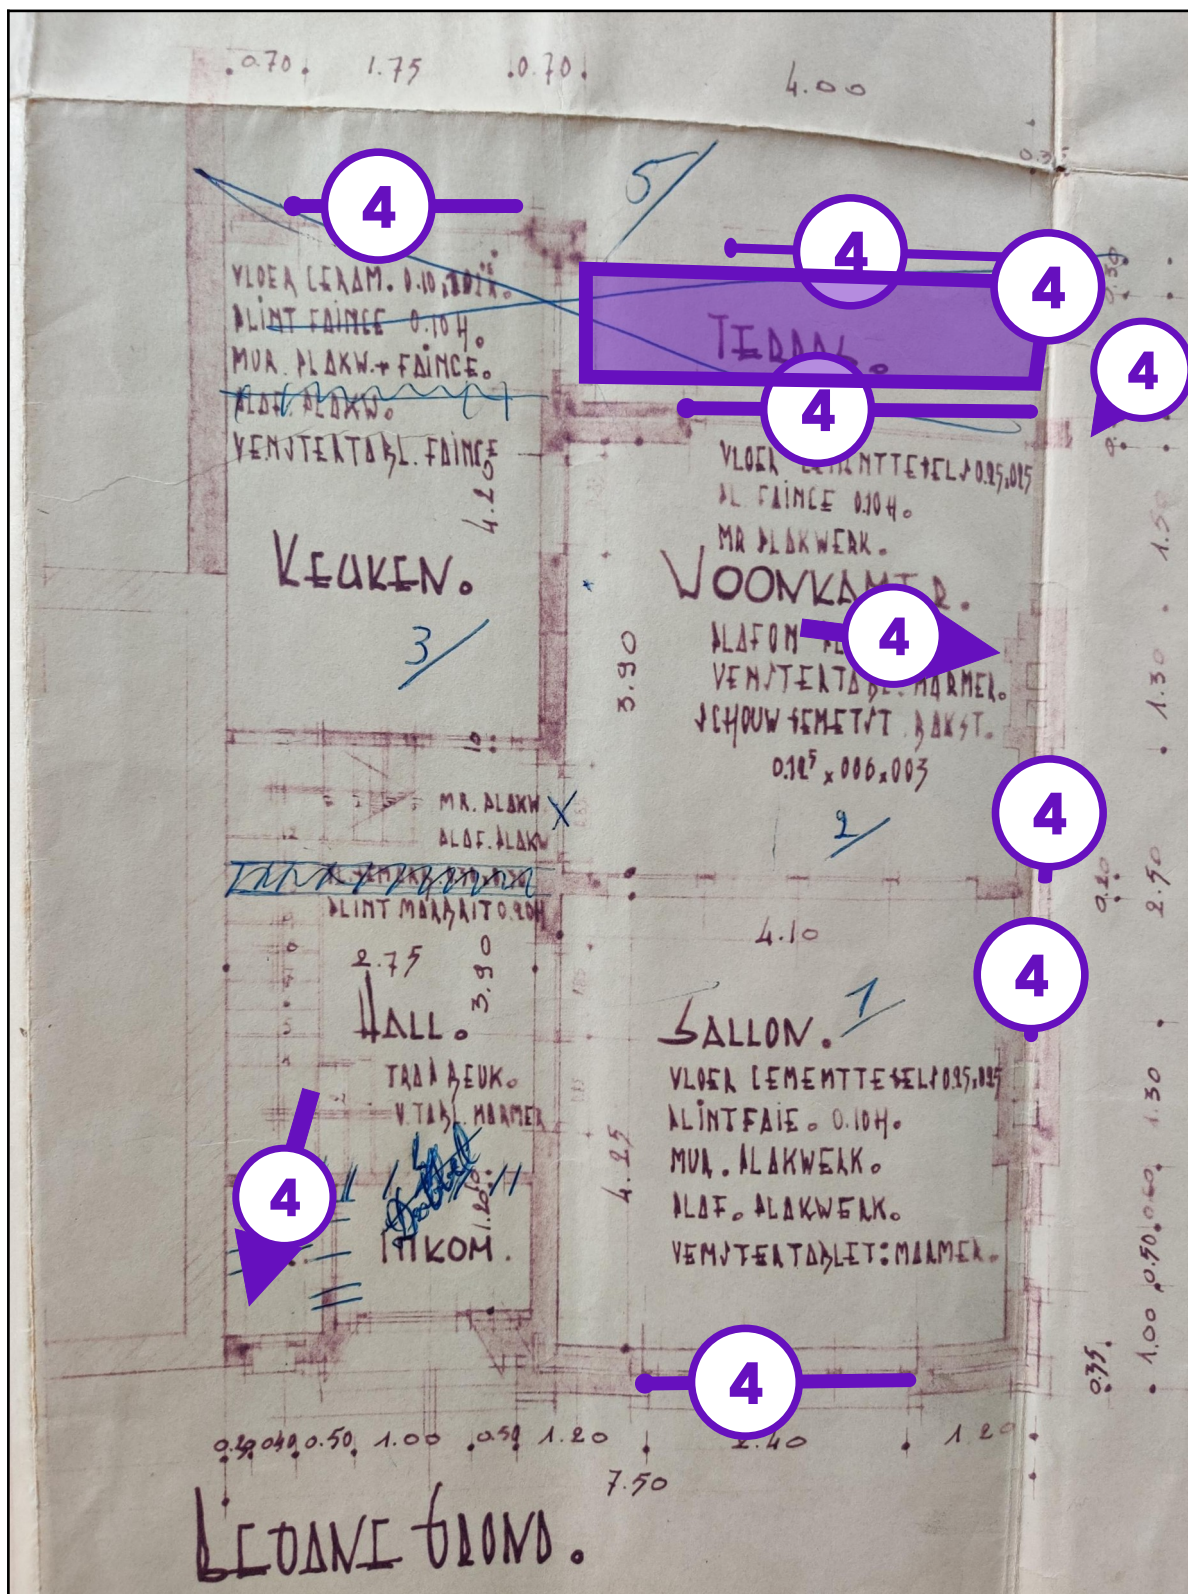
Plan 1.7: Hoofgebouw, verd. +0 - niet-asbestverdachte toep.

4. Hoofdgebouw - niet-asbestverdachte toepassingen	Advies	-
--	--------	---

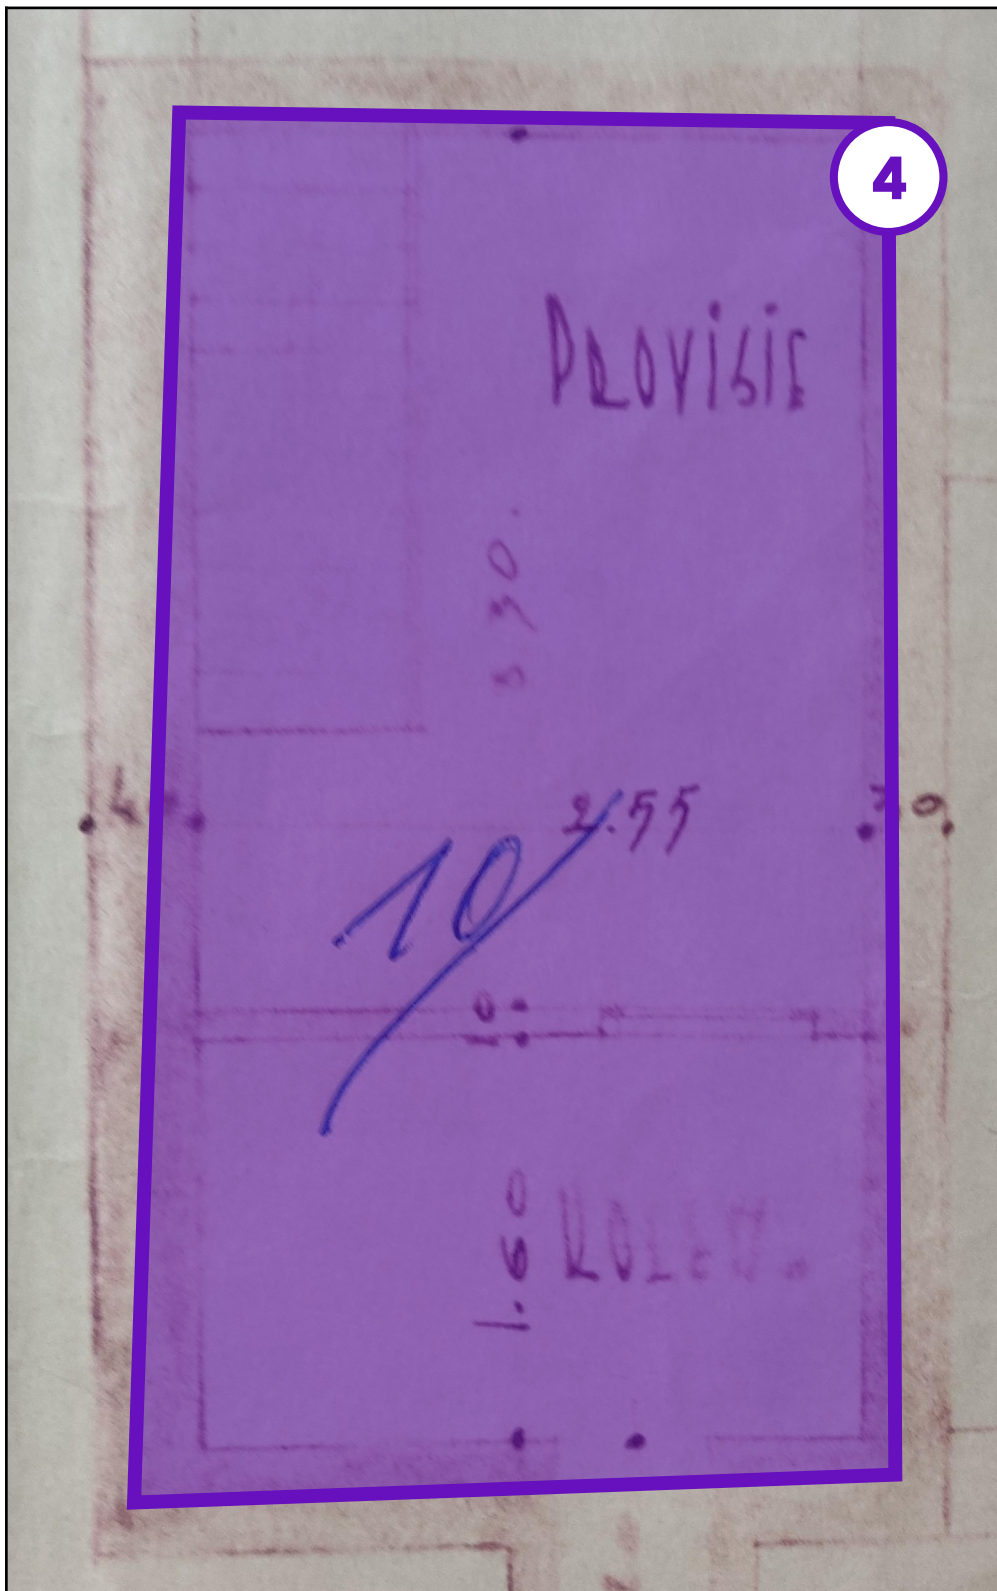
Plan 1.8: Hoofdgebouw, verd. -1

4. Hoofdgebouw - niet-asbestverdachte toepassingen	Advies	-
--	--------	---

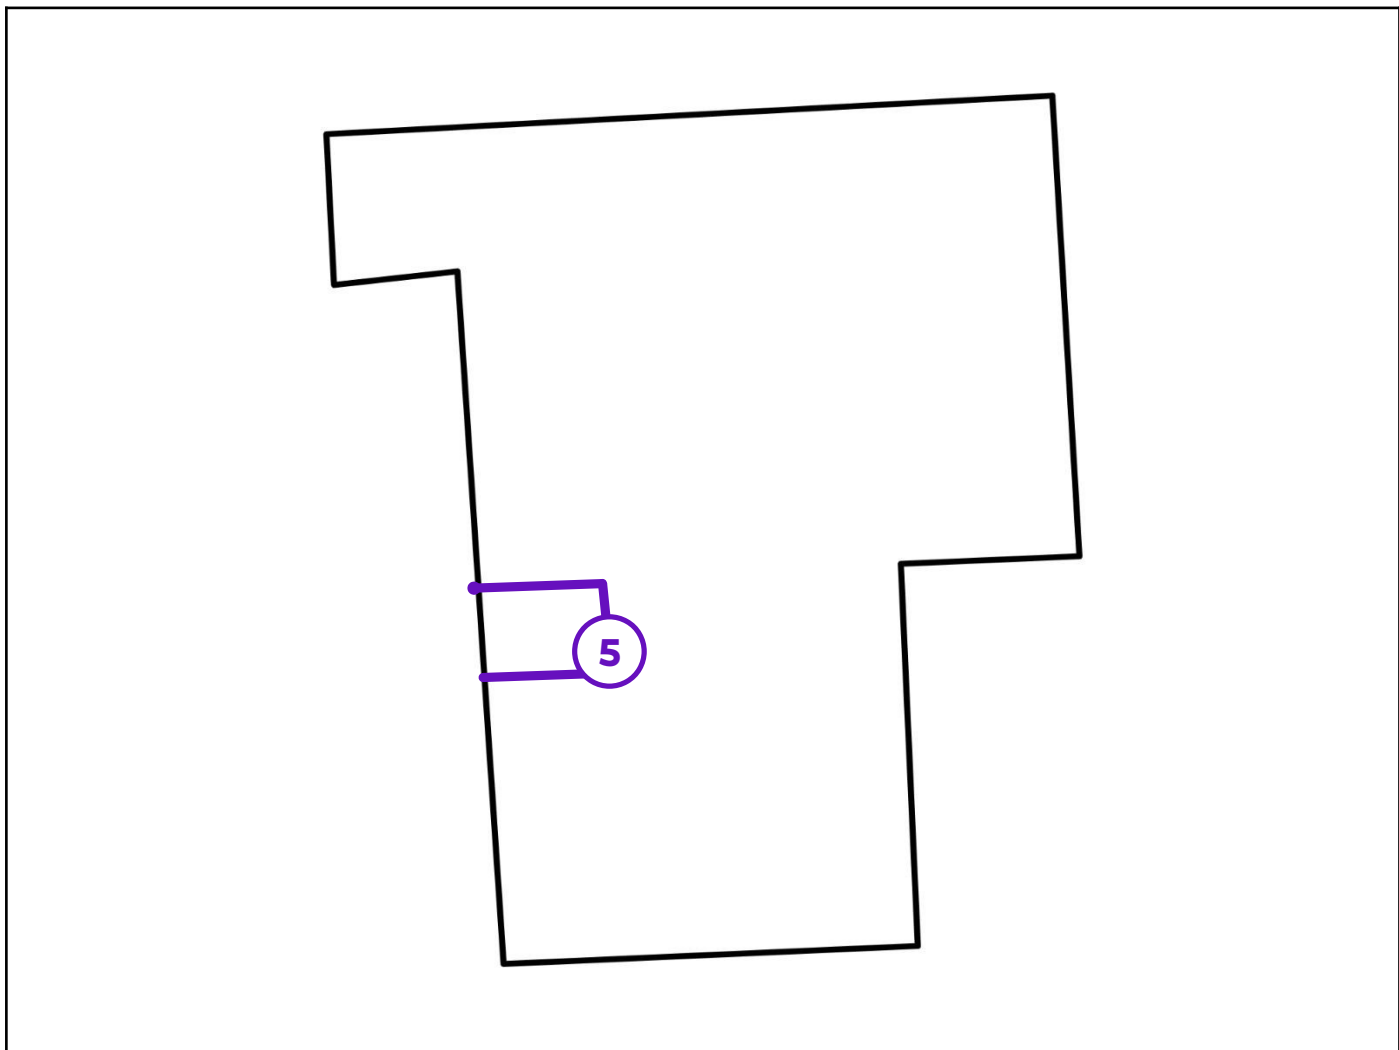
Plan 2.2: Bijgebouw plan

Beschrijving	Type	Actie
5. Hoofdegbouw - lijm achter faiences en plinten	Advies	-
