Asbestinventarisatetest

Papiermolenstraat 32, 9500 Geraardsbergen

Attestnummer : 20260416-000457.000

Zone 1: Hoofdgebouw

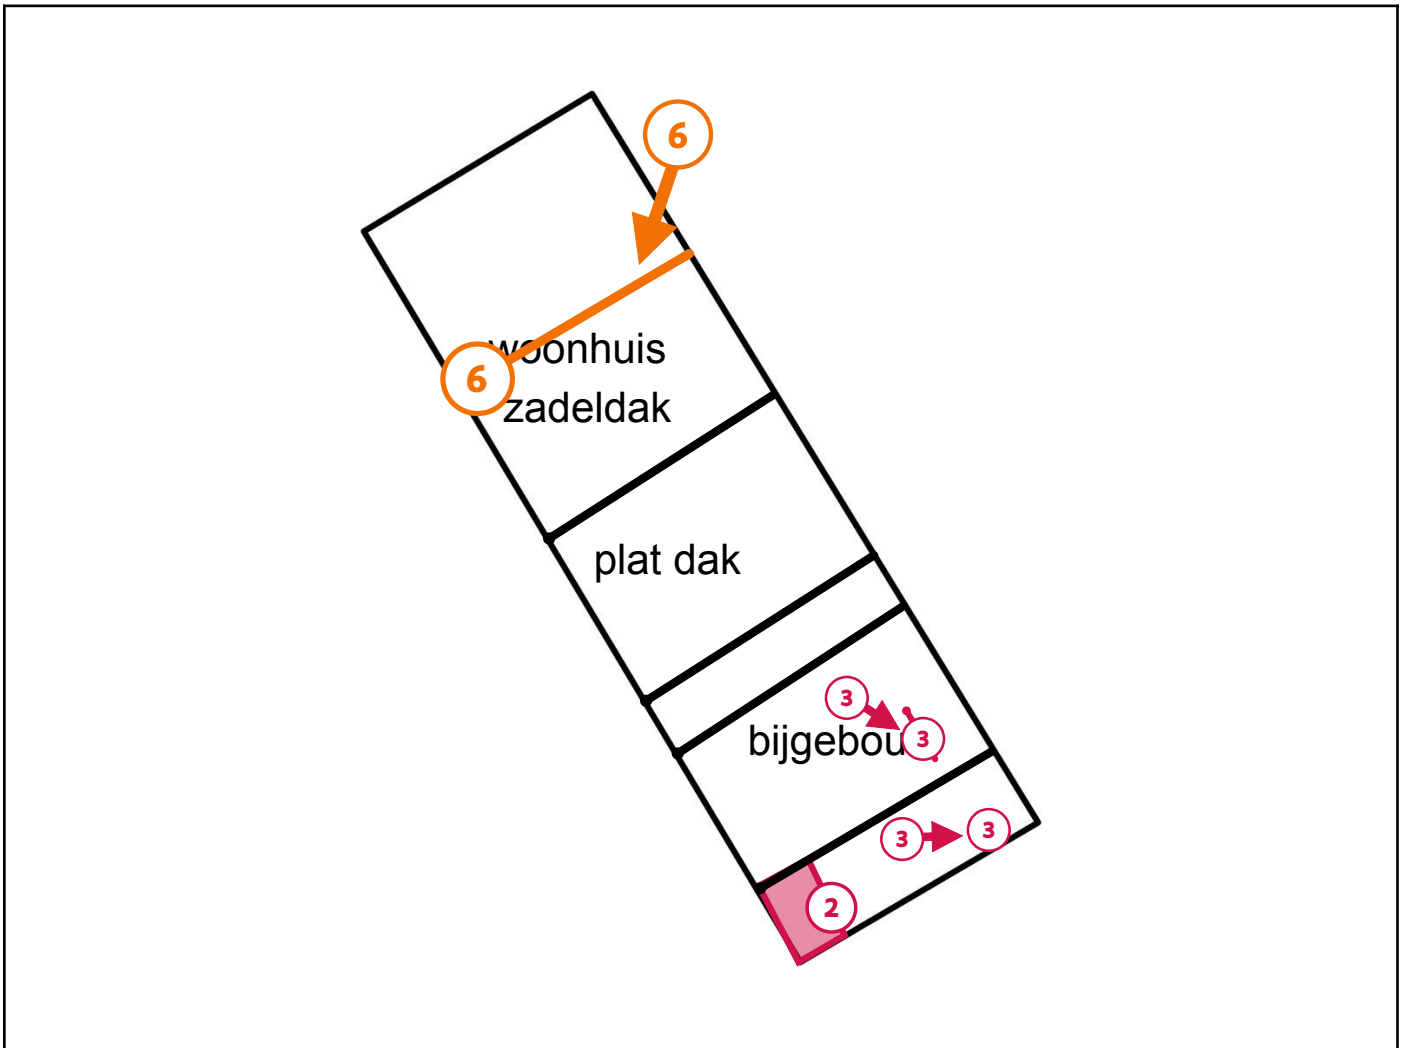
Plan 1.4: Hoofdgebouw plan

Beschrijving	Type	Actie
2. Dak bestaande uit golfplaten	Asbestmateriaal	Dringend verwijderen
3. Afval (golfplaten)	Asbestmateriaal	Dringend verwijderen
6. Nok dak	Asbestmateriaal	Verwijderen

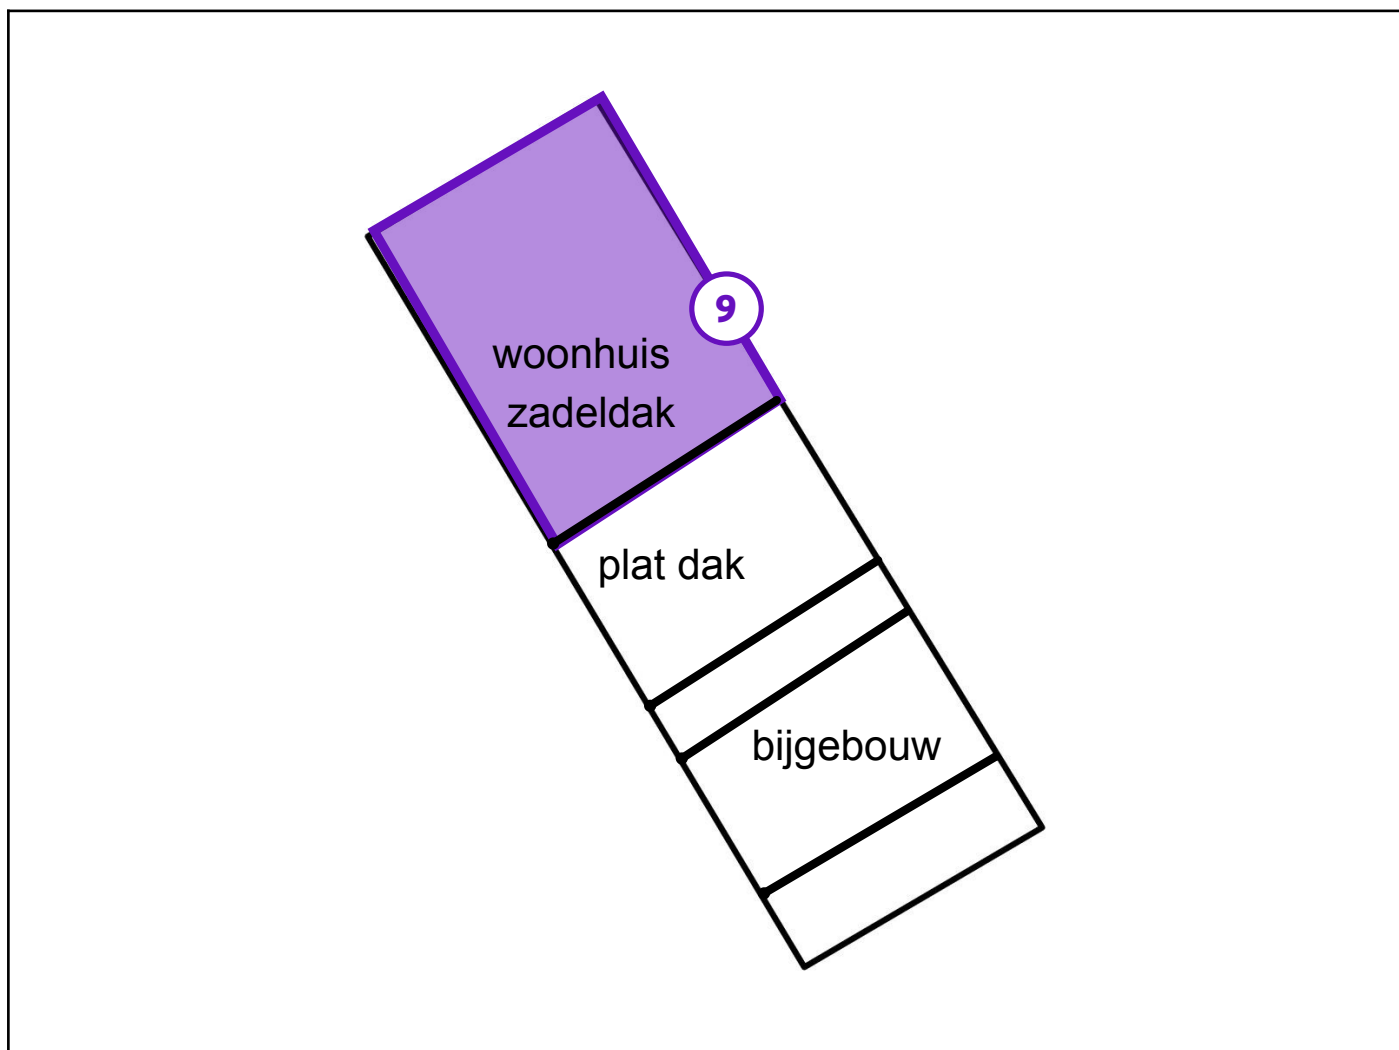
Plan 1.6: Hoofdgebouw plan

Beschrijving	Type	Actie
9. Onderdak (beperking)	Beperking	-

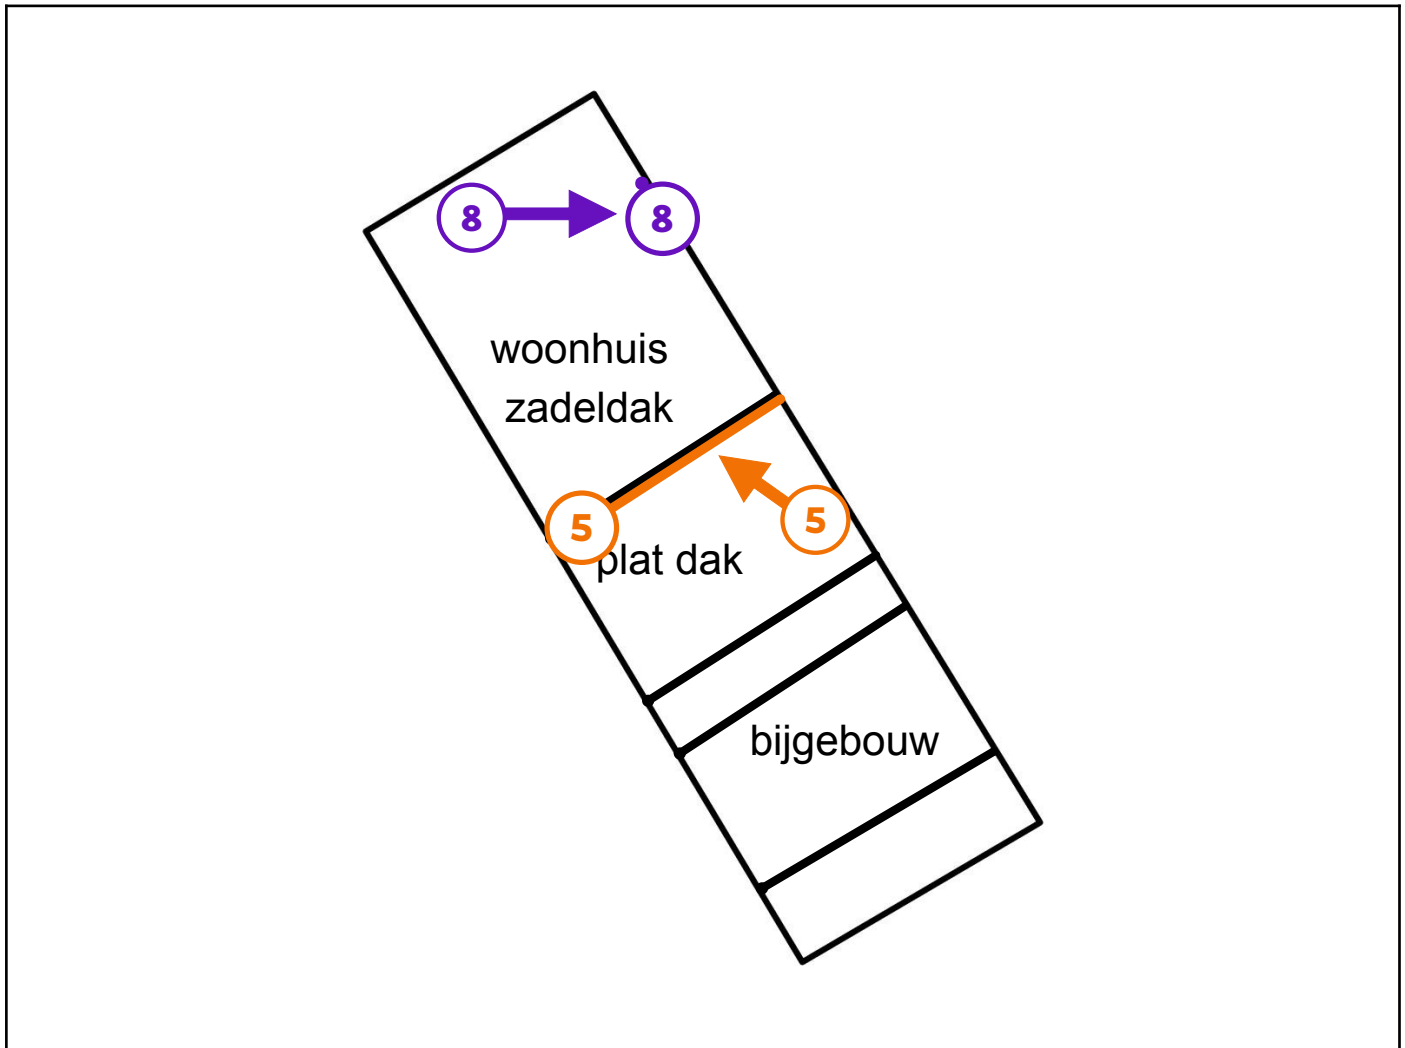
Plan 1.7: Hoofdgebouw plan

Beschrijving	Type	Actie
5. Gevel met leien	Asbestmateriaal	Verwijderen
8. Schouw	Beperking	-

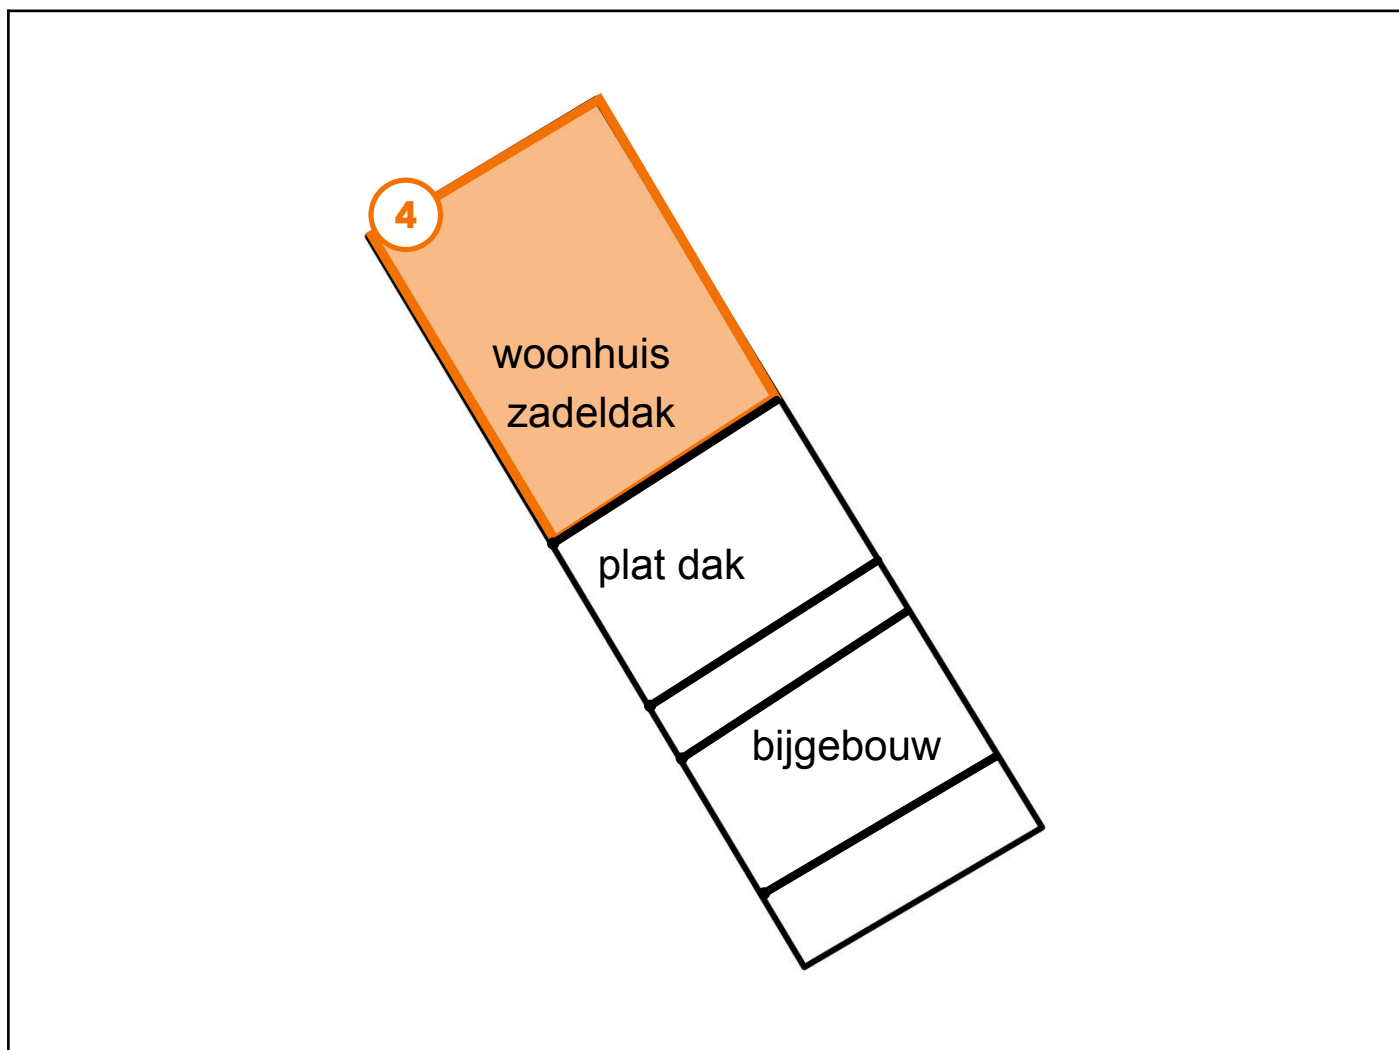
Plan 1.8: Hoofdgebouw plan

Beschrijving	Type	Actie
4. Dak bestaande uit leien	Asbestmateriaal	Verwijderen

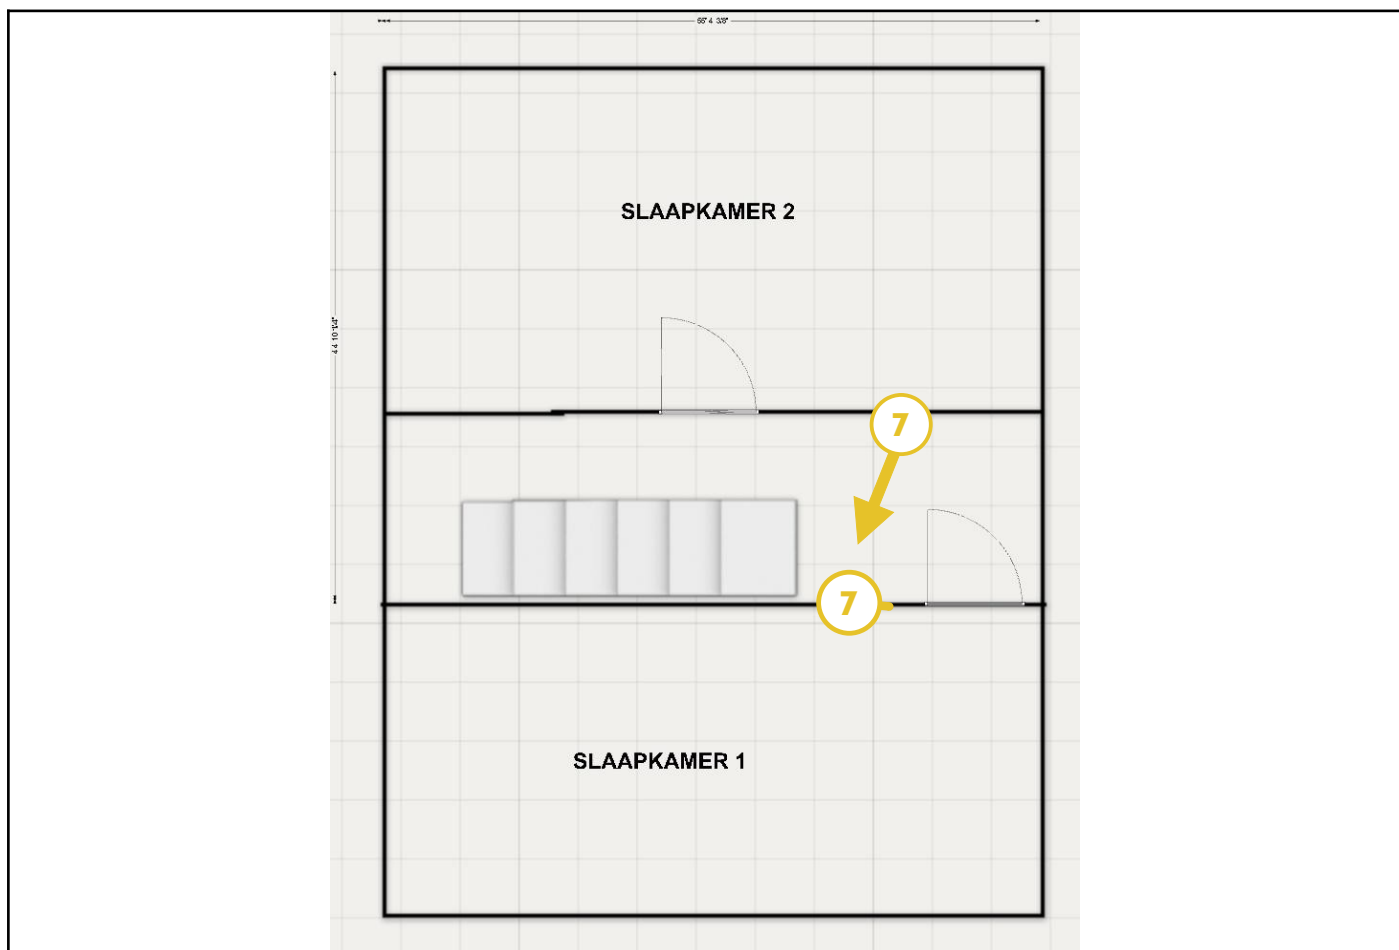
Plan 1.11: Schets 1ste verdiep kopie

Beschrijving	Type	Actie
7. Bakeliet schakelaars/stopcontacten	Asbestmateriaal	Zorgvuldig beheren

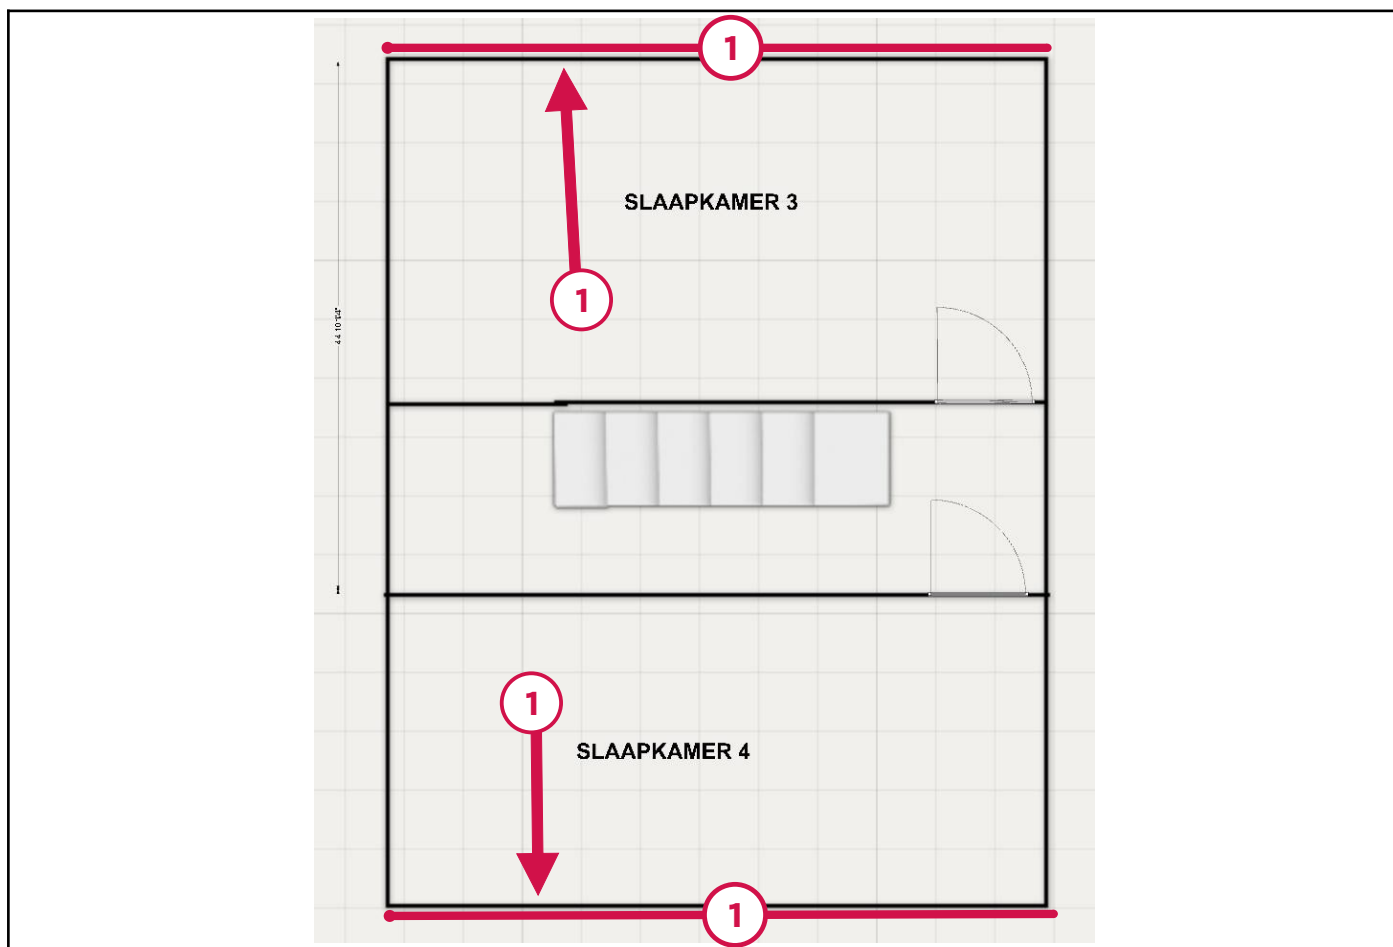
Plan 1.12: Schets 2de verdiep kopie

Beschrijving	Type	Actie
1. Mos/sediment in de dakgoot	Asbestmateriaal	Dringend verwijderen
