# Asbestinventarisatetest

Watermolenstraat 24, 9572 Lierde

Attestnummer : 20240829-000029.000

Uitgegeven op : 29.08.2024

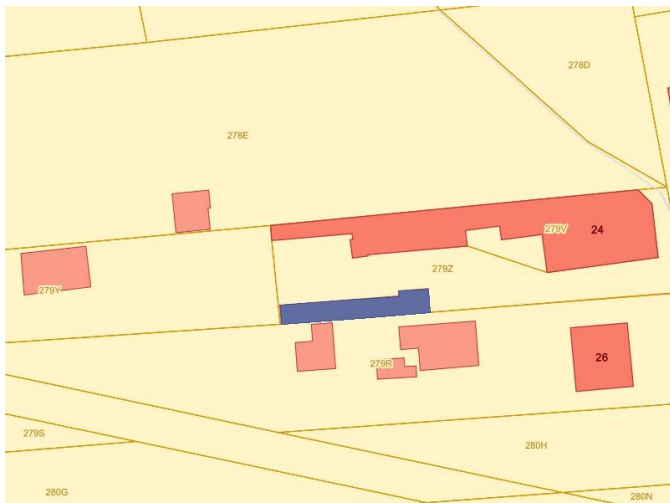
## Zone 2: Bijgebouw

### 1 Asbestmateriaal

| Beschrijving | Type | Actie |
|---|---|---|
| 2. Golfplaten dak | Asbestmateriaal | Verwijderen |

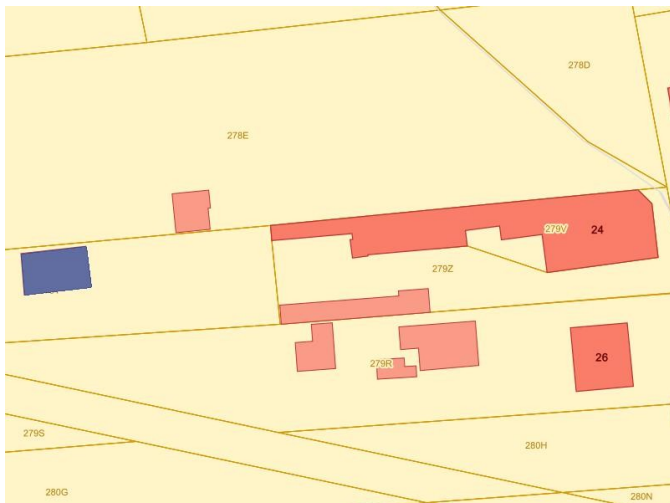
## Zone 3: Bijgebouw

### 1 Asbestmateriaal
