# Asbestinventarisatetest

Westerlosesteenweg 71, 2230 Herselt

Attestnummer : 20230726-000165.000

**Niet-asbestveilig**

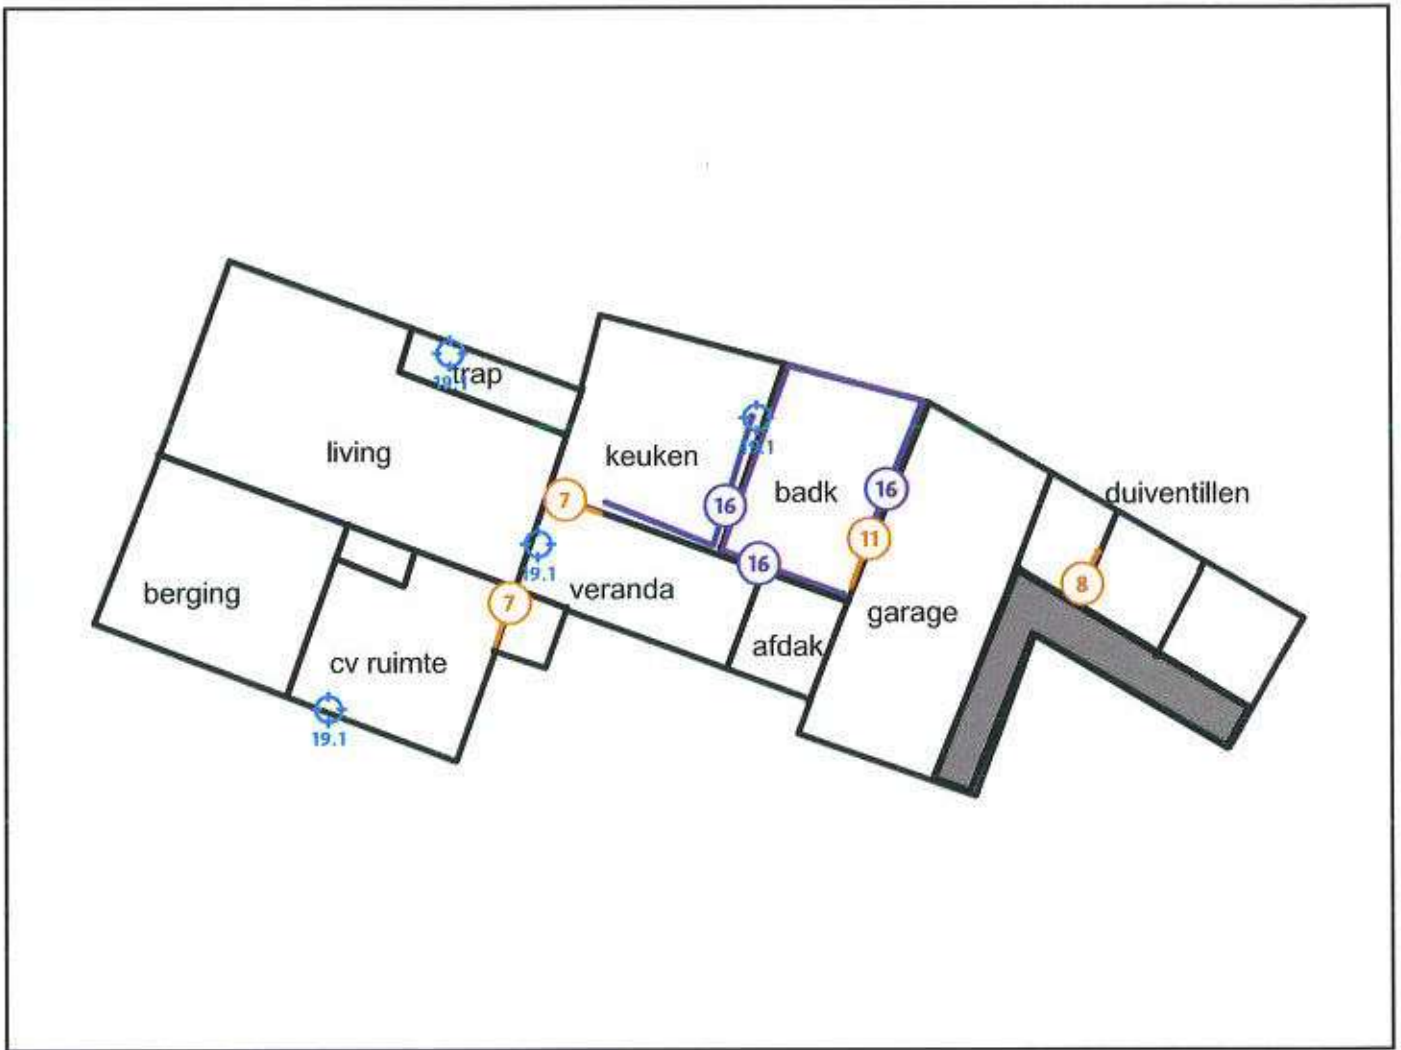
# Plan 1.1: Gelijkvloers

| Beschrijving | Type | Actie |
|--|---|---|
| 7. Glasalplaten in schrijnwerk | Asbestmateriaal | <a href="#">Verwijderen</a> |
| 8. Menuiserie platen in duiventillen | Asbestmateriaal | <a href="#">Verwijderen</a> |
| 11. Menuiserieplaat leggers in kast badkamer | Asbestmateriaal | <a href="#">Verwijderen</a> |
| 16. tegellijn faience tegels | Advies | - |
| 19. pleisterwerk aan muren | Geen asbest | - |

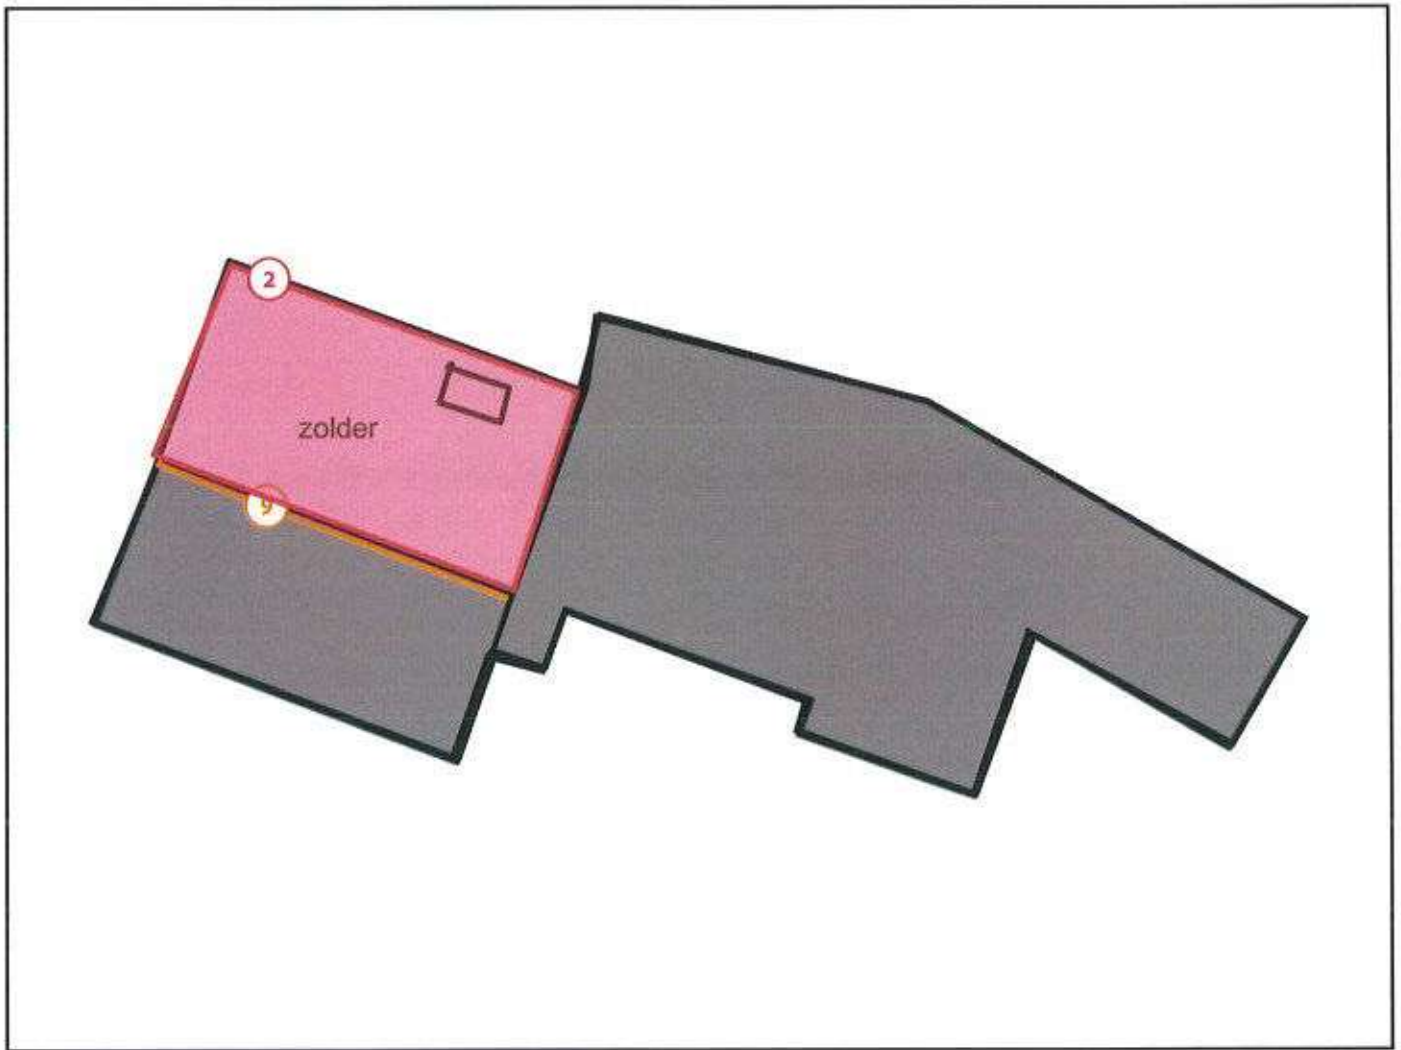
## Plan 1.4: 2de verdiep

| Beschrijving | Type | Actie |
|---|---|---|
| 9. Gevelleien | Asbestmateriaal | Verwijderen |

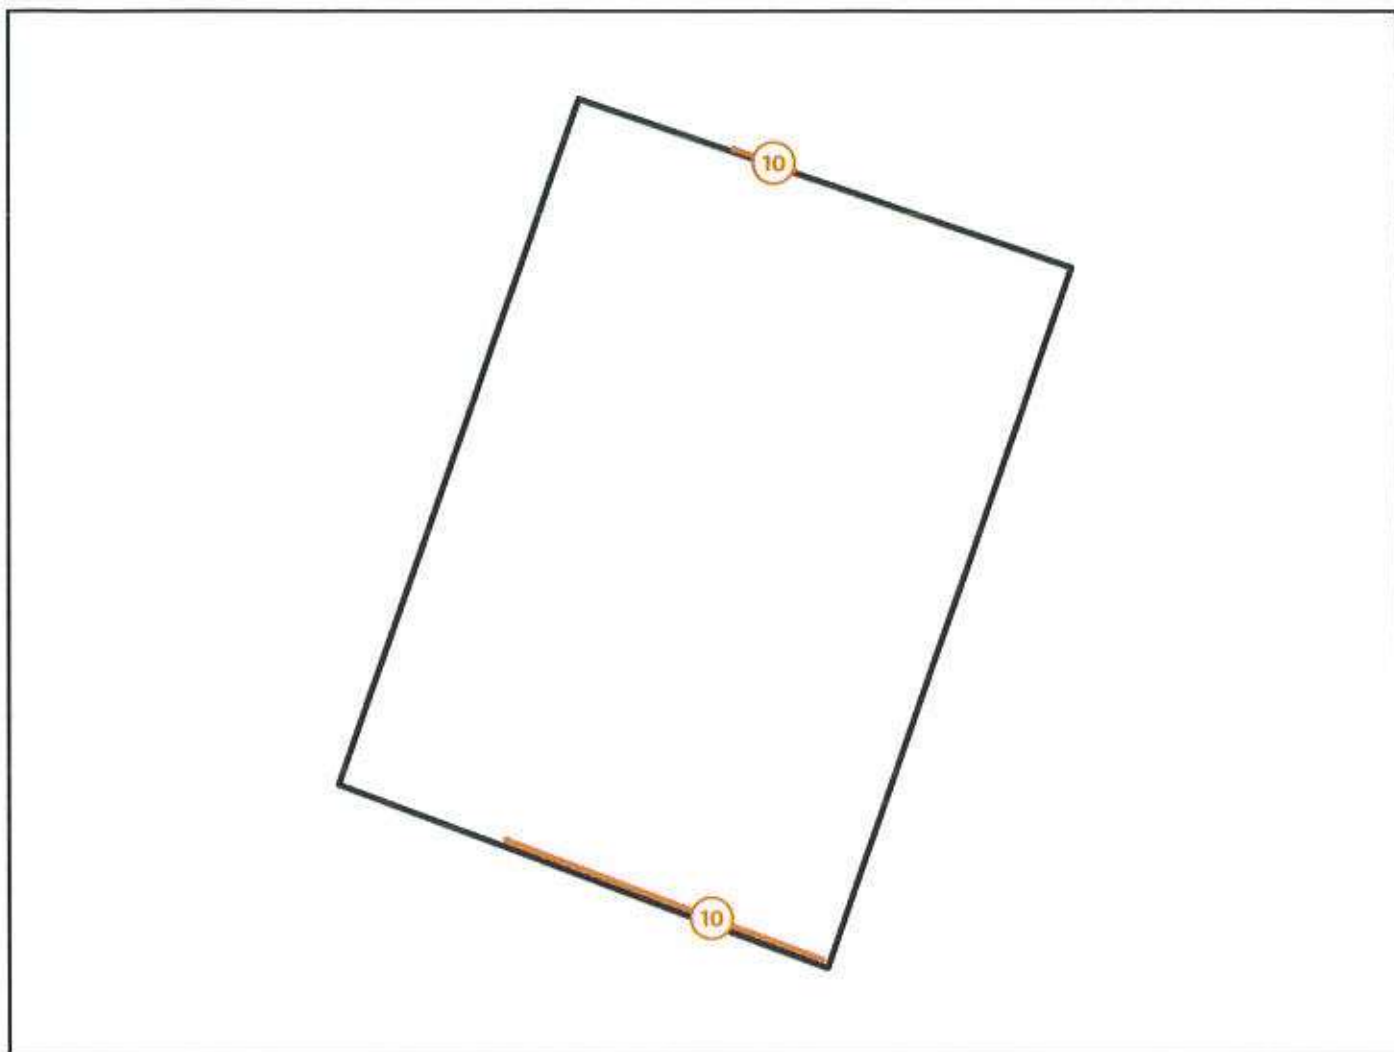
## Plan 2.1: Serre plan

| Beschrijving | Type | Actie |
|---|---|---|
| 10. Menuiserie platen in serre | Asbestmateriaal | <a href="#">Verwijderen</a> |

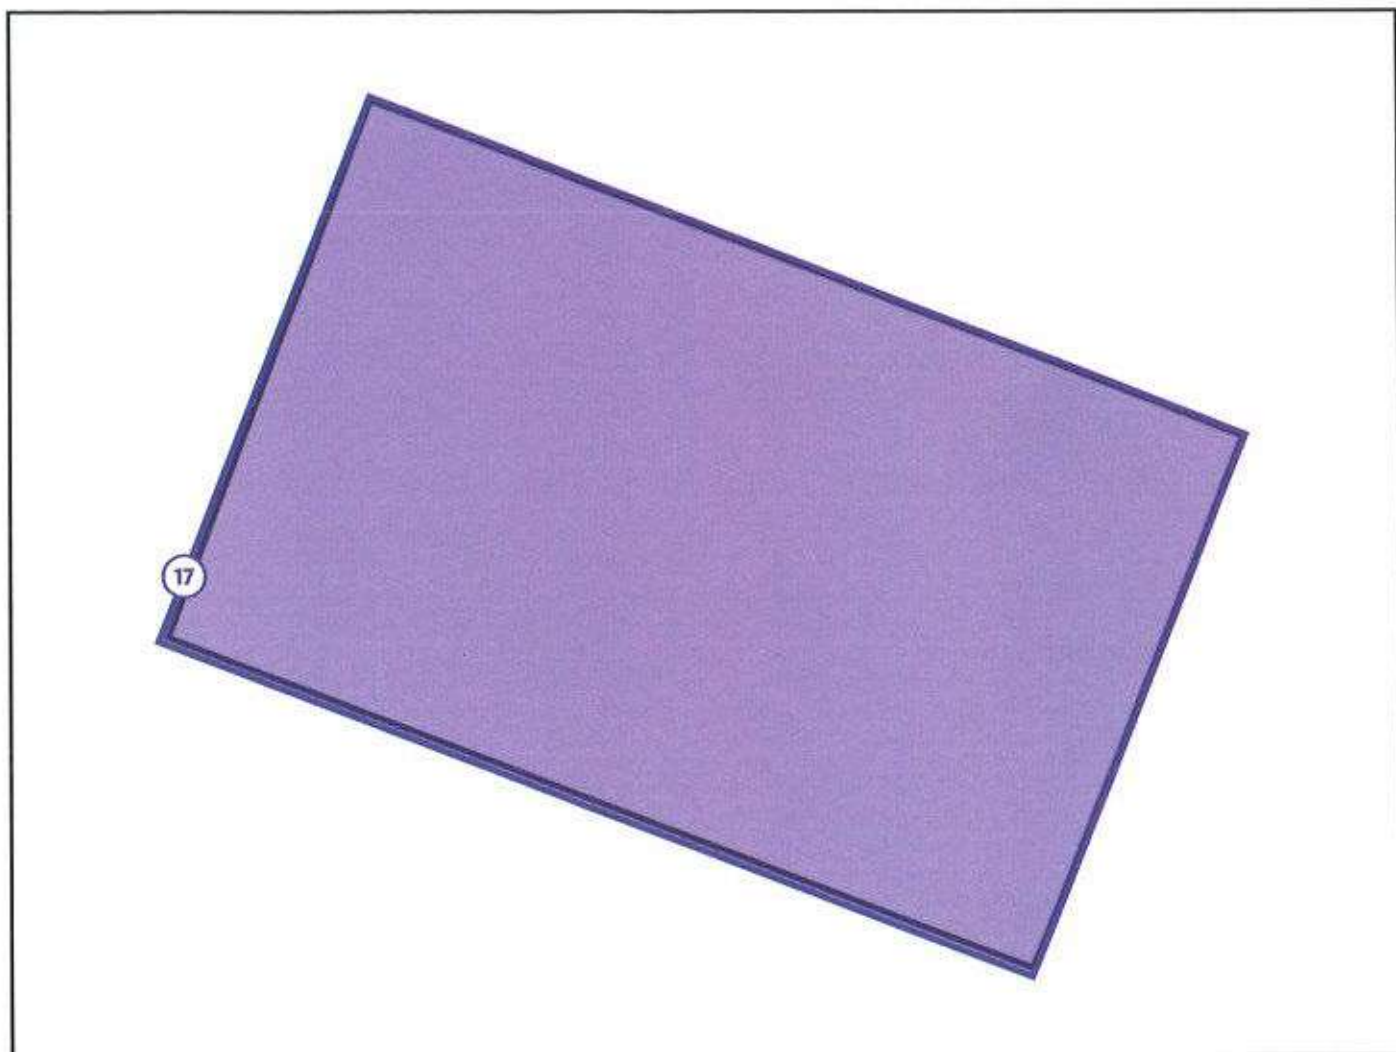
## Plan 3.1: Bijgebouw plan

| Beschrijving | Type | Actie |
|---|---|---|
| 17. Afgebroken constructie in de tuin | Advies | - |

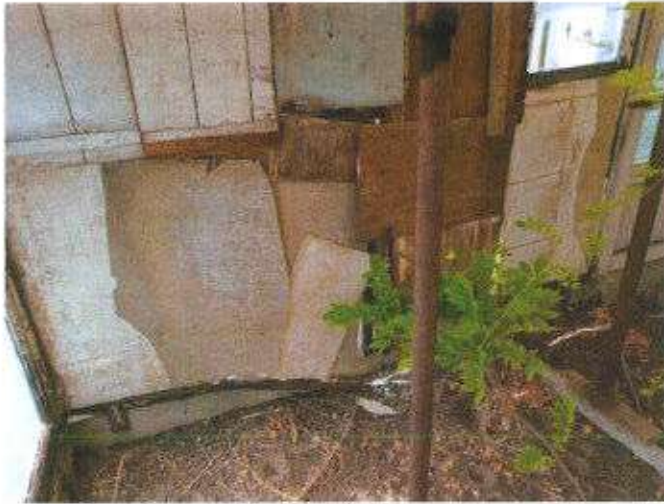
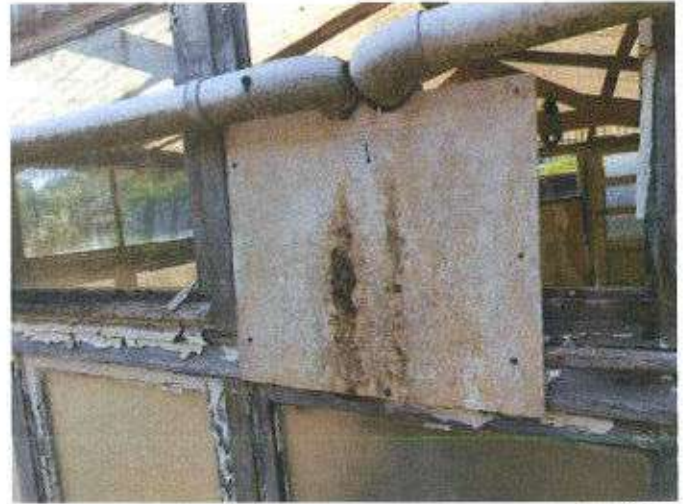
| Opmerking | Het betreft een (ruwe) schatting van de hoeveelheid. |

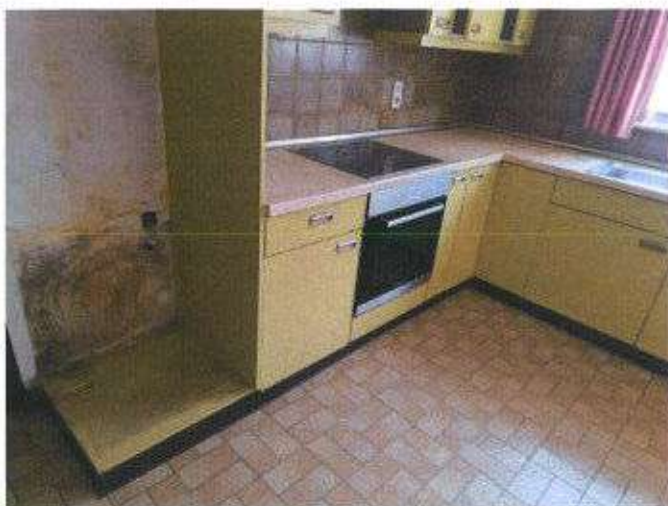
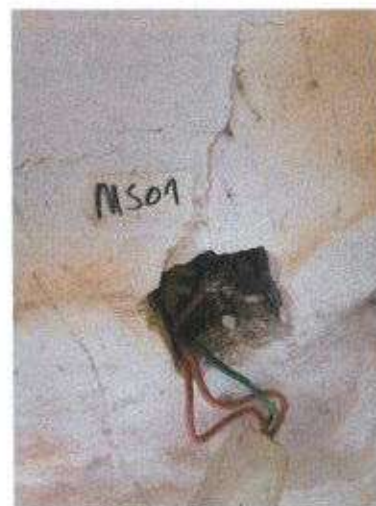
## Fiche 19: pleisterwerk aan muren

Geen asbest
