Asbestinventarisatetest

Limberg 145, 2230 Herselt

Attestnummer : 20240904-000077.000

Niet-asbestveilig

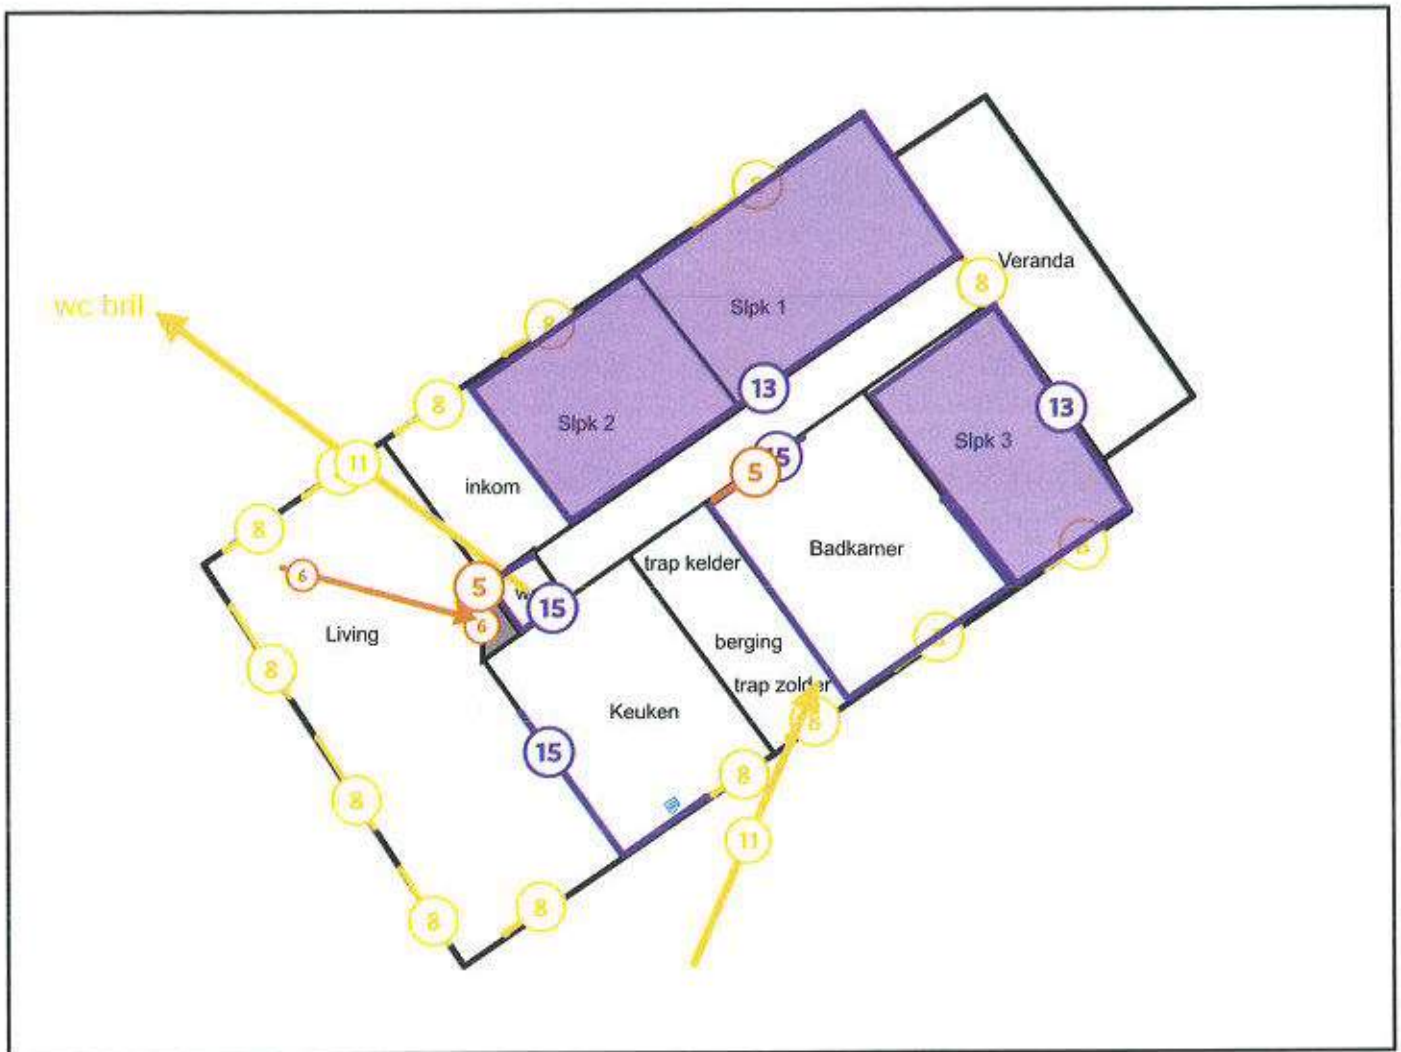
Plan 1.1: Hoofgebouw grondplan gelijkvloersplan

Beschrijving	Type	Actie
5. Massal borduur	Asbestmateriaal	Verwijderen
6. Afdichtingskoord (viltten koord) Kachel	Asbestmateriaal	Verwijderen
8. Stopverf/Mastiek aan de ramen en deuren	Asbestmateriaal	Zorgvuldig beheren
11. Bakelieten schakelaars/stopcontacten/sockets binnen	Asbestmateriaal	Zorgvuldig beheren
13. Smeerlaag achter/onder vloerzeil	Advies	-
15. Smeerlaag achter (faience) Tegels	Advies	-

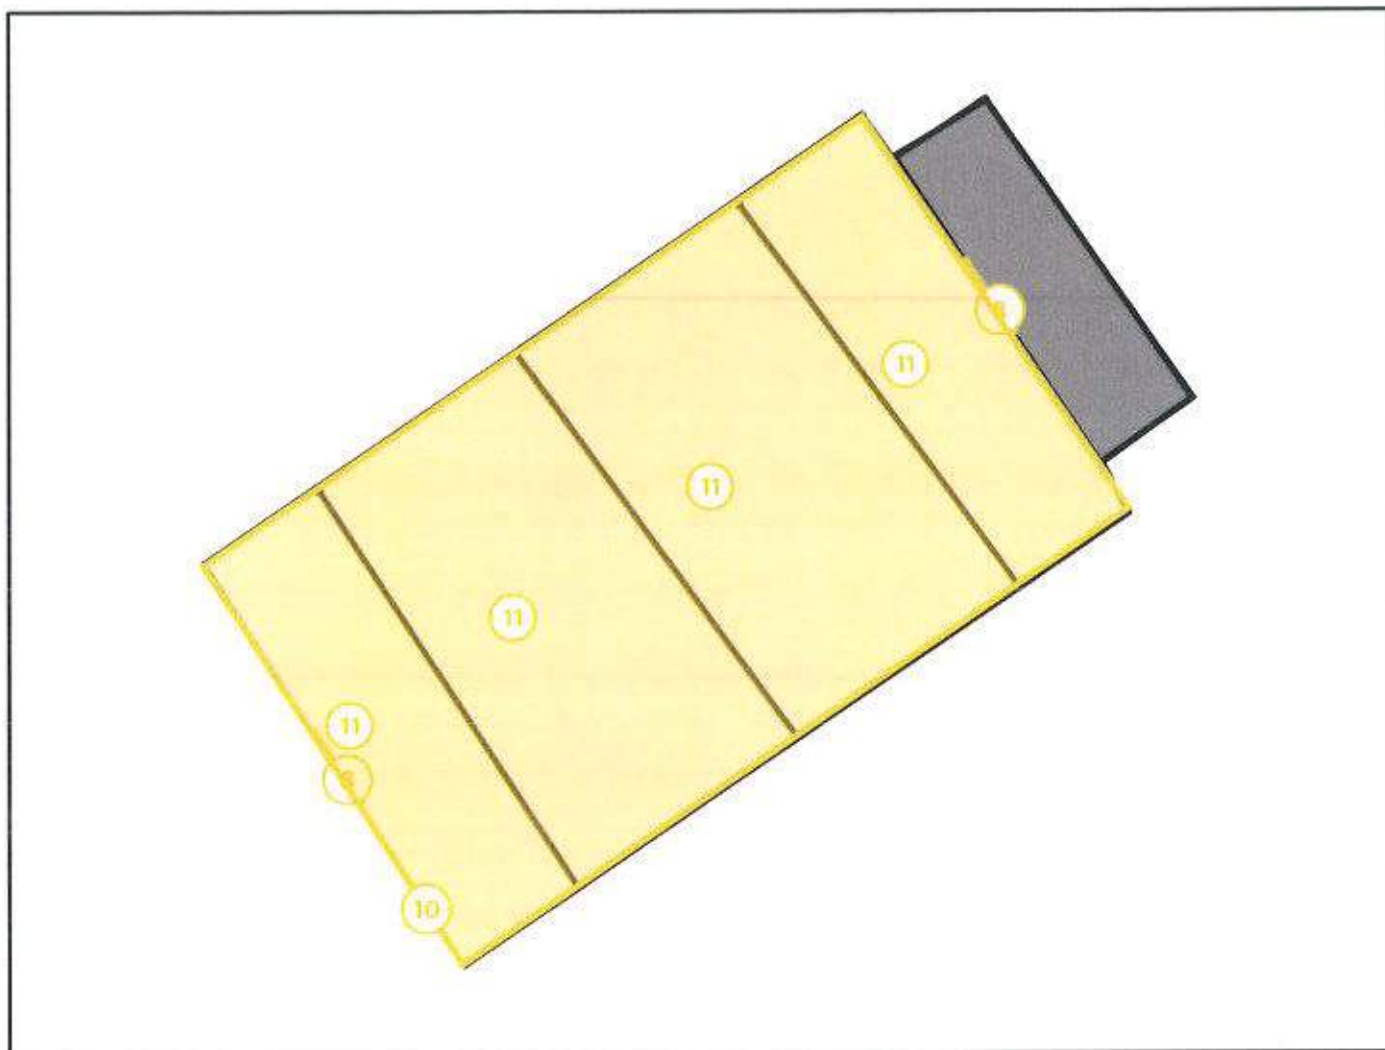
Plan 1.2: Zolder

Beschrijving	Type	Actie
8. Stopverf/Mastiek aan de ramen en deuren	Asbestmateriaal	Zorgvuldig beheren
10. Onderdak Menuiserie	Asbestmateriaal	Zorgvuldig beheren
11. Bakelieten schakelaars/stopcontacten/sockets binnen	Asbestmateriaal	Zorgvuldig beheren

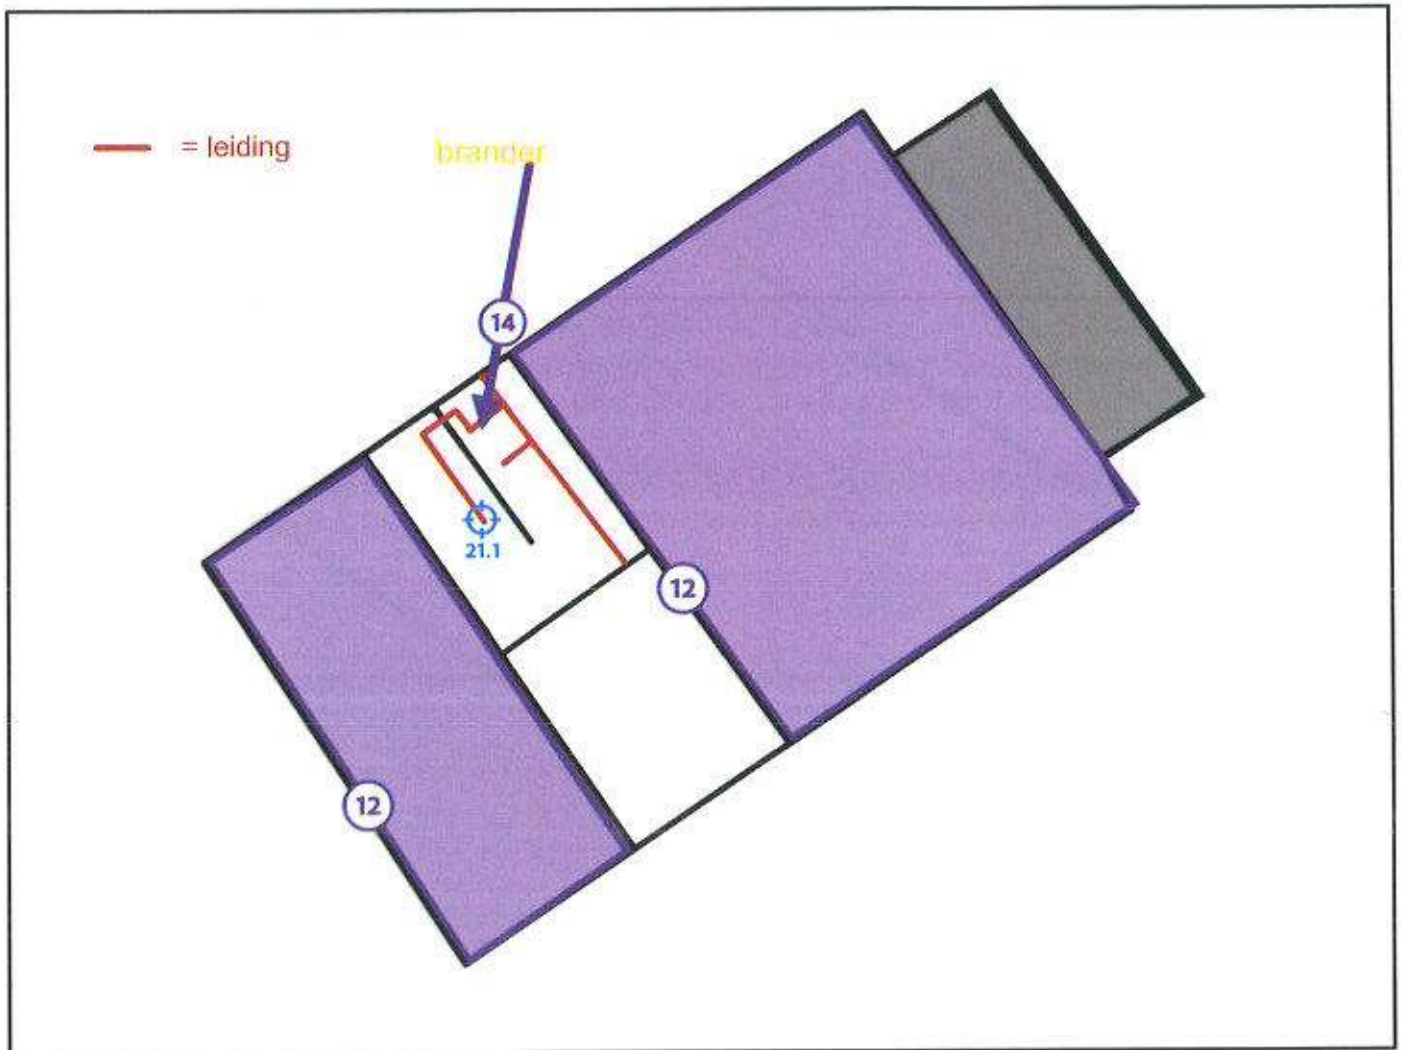
Plan 1.4: kelder

Beschrijving	Type	Actie
12. beperking wegens hoogte kruipkelder < 1,5 meter	Beperking	-
14. Pakking aan Brander niet bemonsterbaar	Advies	-
21. thermische isolatie met bitumen	Geen asbest	-
21.1 Code: 270808	Puntmonster	-

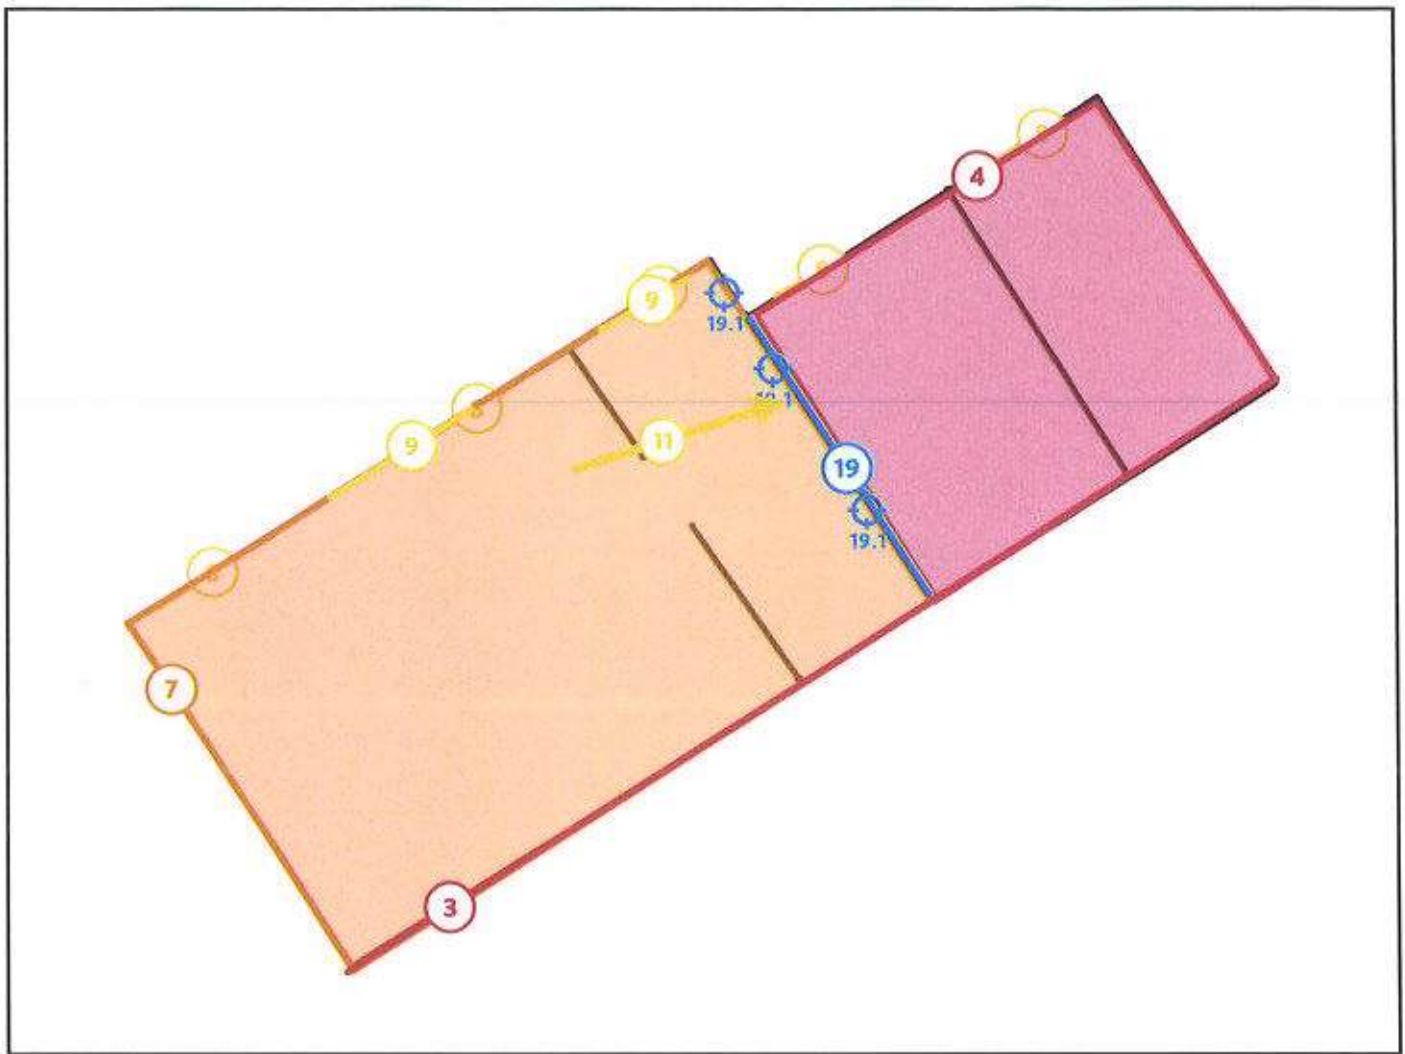
Plan 2.1: Garage + achterbouw plan

Beschrijving	Type	Actie
3. Mogelijk slib Afkomstig van golfplaten in de dakgoot en/of waterput	Asbestmateriaal	Dringend verwijderen
4. Golfplaten	Asbestmateriaal	Dringend verwijderen
7. Golfplaten	Asbestmateriaal	Verwijderen
8. Stopverf/Mastiek aan de ramen en deuren	Asbestmateriaal	Zorgvuldig beheren
9. Type Massal Vensterbank garage	Asbestmateriaal	Zorgvuldig beheren
11. Bakelieten schakelaars/stopcontacten/sockets binnen	Asbestmateriaal	Zorgvuldig beheren

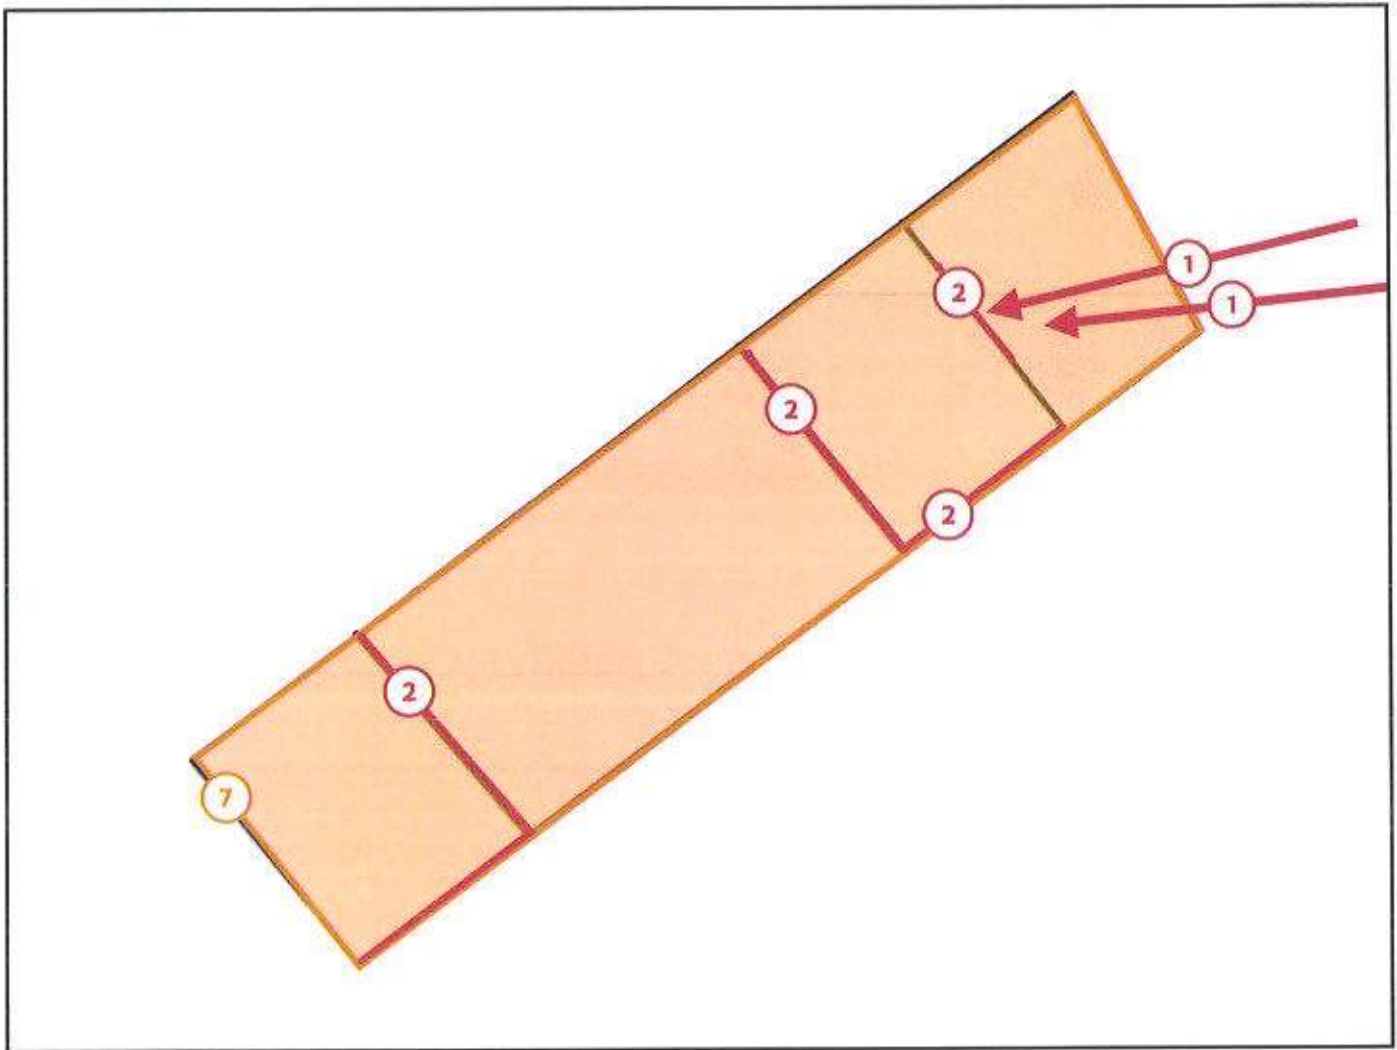
Plan 3.1: Tuinopslag en dierenverblijf plan

Beschrijving	Type	Actie
1. Losse menuiserie tuinopslag en dierenverblijf	Asbestmateriaal	Dringend verwijderen
2. Wand Menuiserie	Asbestmateriaal	Dringend verwijderen
7. Golfplaten	Asbestmateriaal	Verwijderen

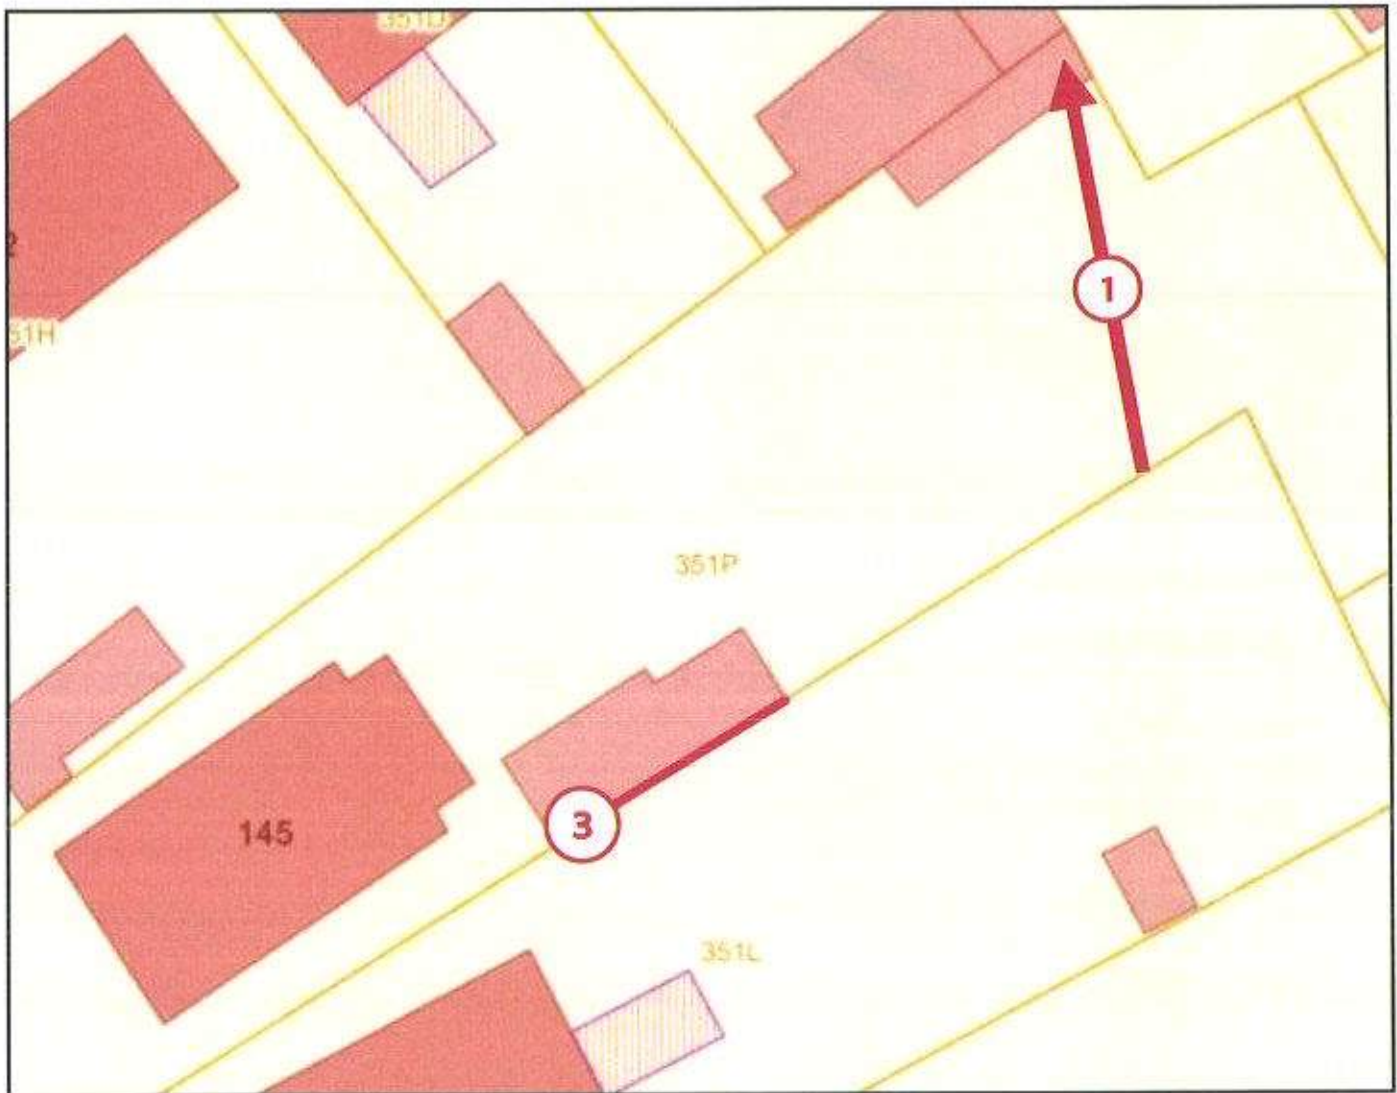
Plan 5.1: Vaststellingen buiten de constructies

Beschrijving	Type	Actie
1. Losse menuiserie tuinopslag en dierenverblijf	Asbestmateriaal	Dringend verwijderen
3. Mogelijk slib Afkomstig van golfplaten in de dakgoot en/of waterput	Asbestmateriaal	Dringend verwijderen

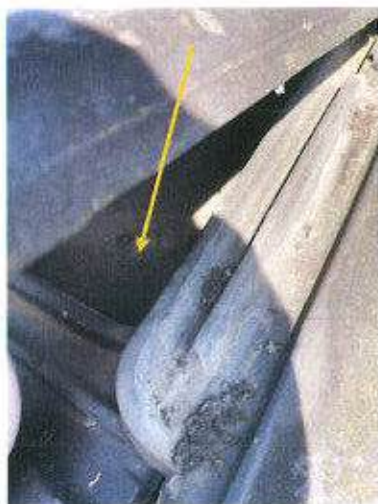
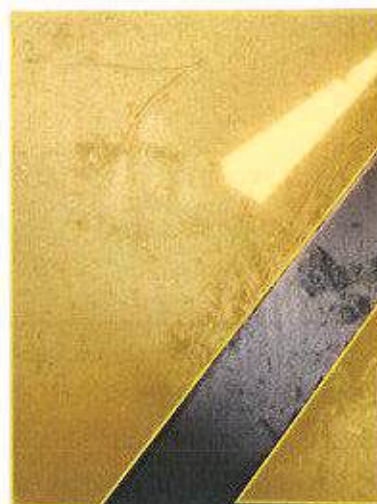
Beschrijving	Type Massal Vensterbank garage
Omgeving	Binnen
Primaire drager	Afboording, omheining...
Asbestmateriaal	Plaat, paneel, tablet - Type Massal
Bindmiddel van asbestmateriaal	Cement
Gebondenheid op basis van bindmiddel	Hecht
Hoeveelheid (oppervlakte - dikte - aantal)	• 0,80 m ² - 3,00 cm - 1 stuk
Totaal volume	0,024 m ³
Eenvoudig bereikbaar	Ja
Bevestigingswijze	<ul style="list-style-type: none">• Geklemd• Verlijmd, ingegoten, versmeerd
Identificatiemethode	Vaststelling met monstername
Destructieve handeling voor identificatie	Nee
Opmerking	De vermelde oppervlaktes, diktes en volumes betreffen een beredeeneerde schatting. Er worden geen rechten verleend aan deze oppervlaktes/diktes/volumes.

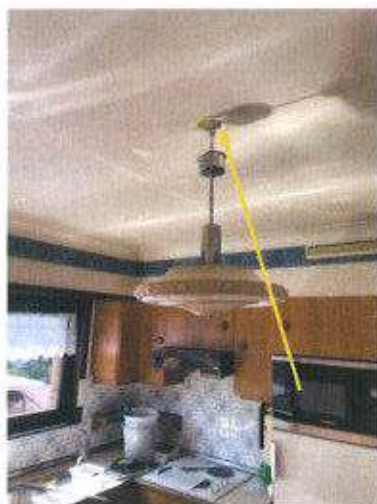
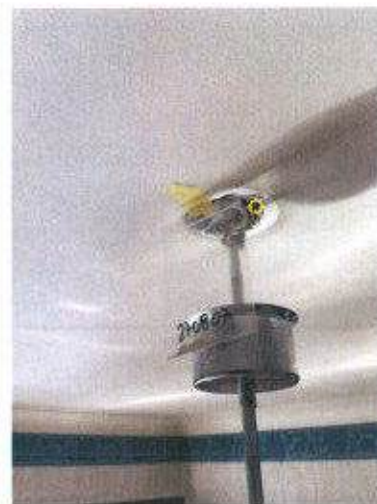
Fiche 17: Pleister Plafonds

Geen asbest

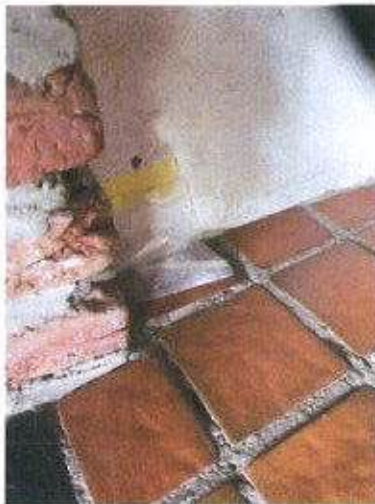
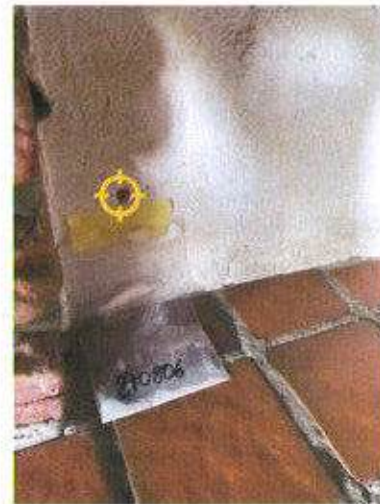
Fiche 18: Pleister Muren

Geen asbest

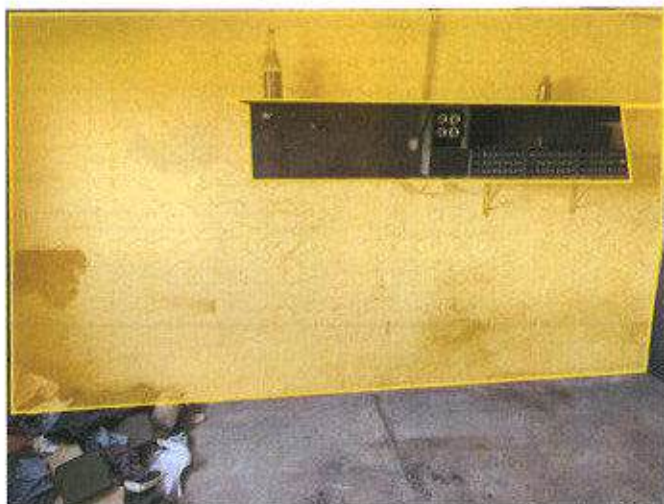
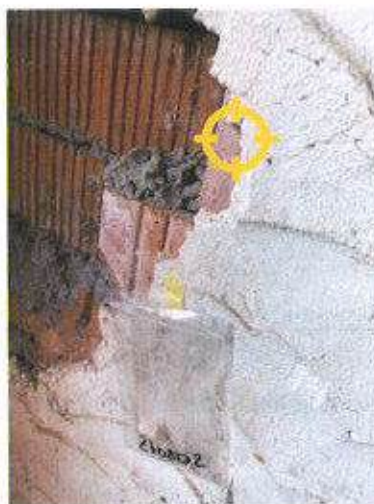
Fiche 19: Crepi

Geen asbest

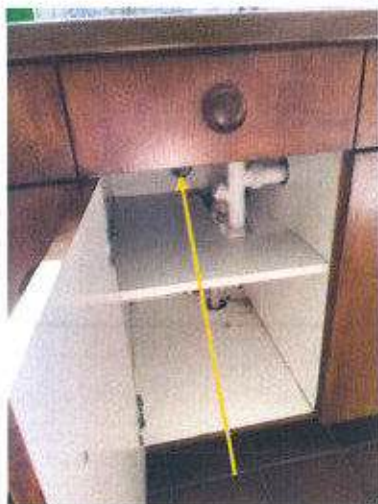
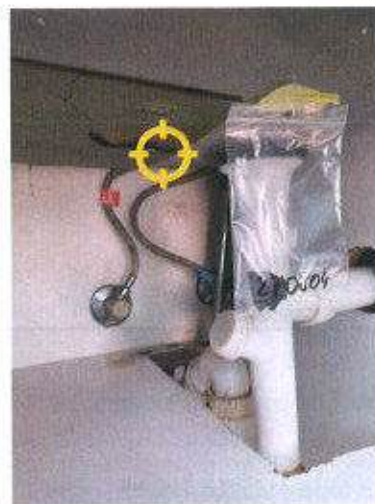
Fiche 20: Antidreunplaatje afwasbak

Geen asbest
