Asbestinventarisatetest

Ramselsesteenweg 8, 2230 Herselt

Attestnummer : 20240828-000303.000

Niet-asbestveilig

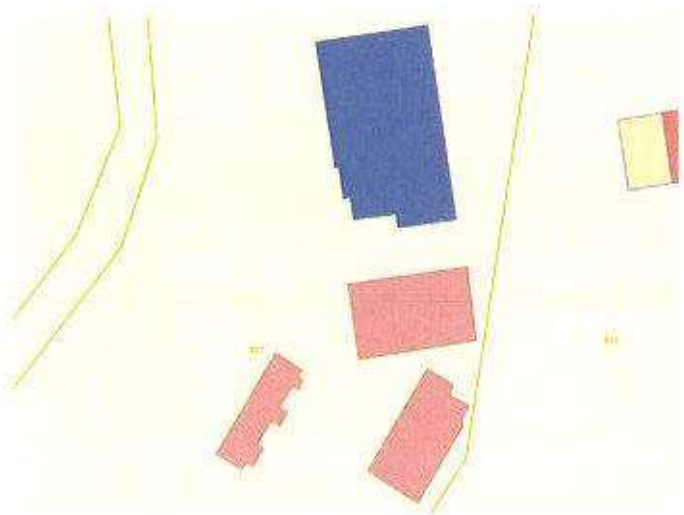
Zone 1: Hoofdgebouw

5 Asbestmaterialen

- 0 Beperkingen
- 0 Uitsluitingen
- 0 Roerende goederen
- 0 Puin, steenslag, (water)bodem

1 Adviezen

6 Geen asbest

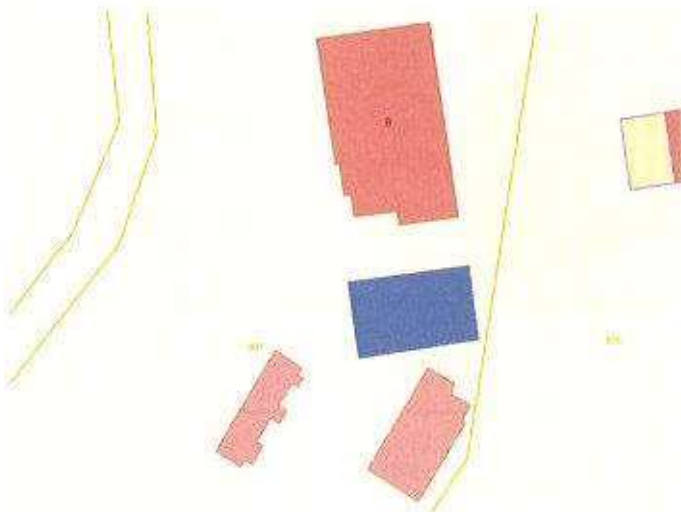
Zone 2: Bijgebouw

2 **Asbestmaterialen**

Beschrijving	Type	Actie
1. Golfplaten	Asbestmateriaal	Dringend verwijderen
2. Platen	Asbestmateriaal	Dringend verwijderen

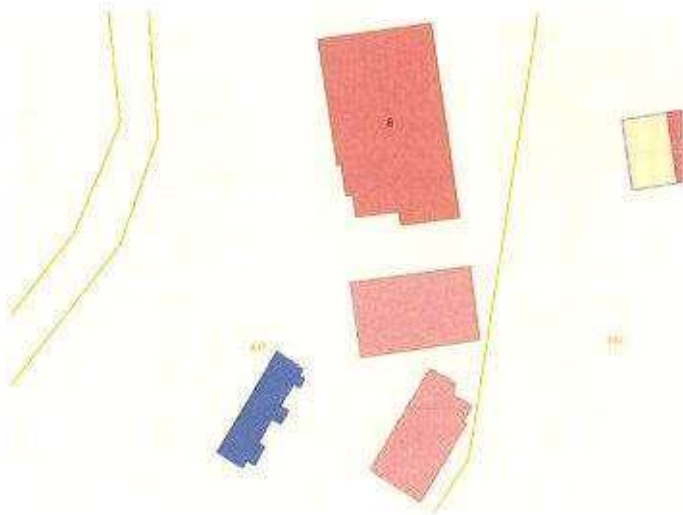
Zone 3: Bijgebouw

1 Asbestmateriaal

Beschrijving	Type	Actie
1. Golfplaten	Asbestmateriaal	Dringend verwijderen
8. Duivenkot niet veilig te betreden.	Beperking	-

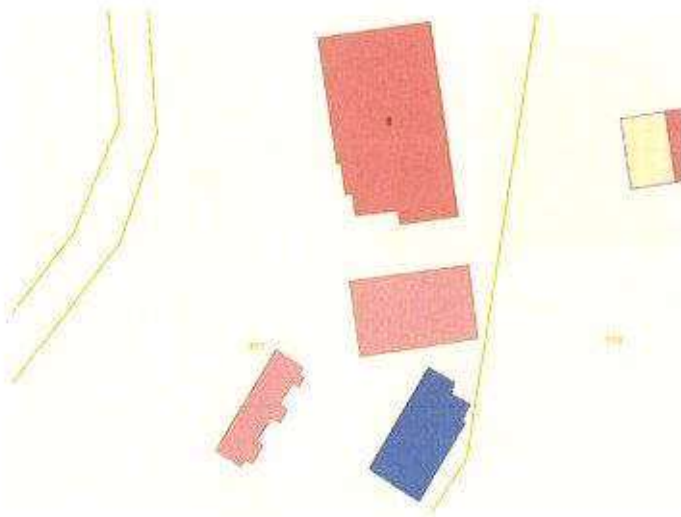
Zone 4: Bijgebouw

2 **Asbestmaterialen**
