Asbestinventarisatetest

Hoevenstraat 18, 2230 Herselt

Attestnummer : 20250127-000113.000

Niet-asbestveilig

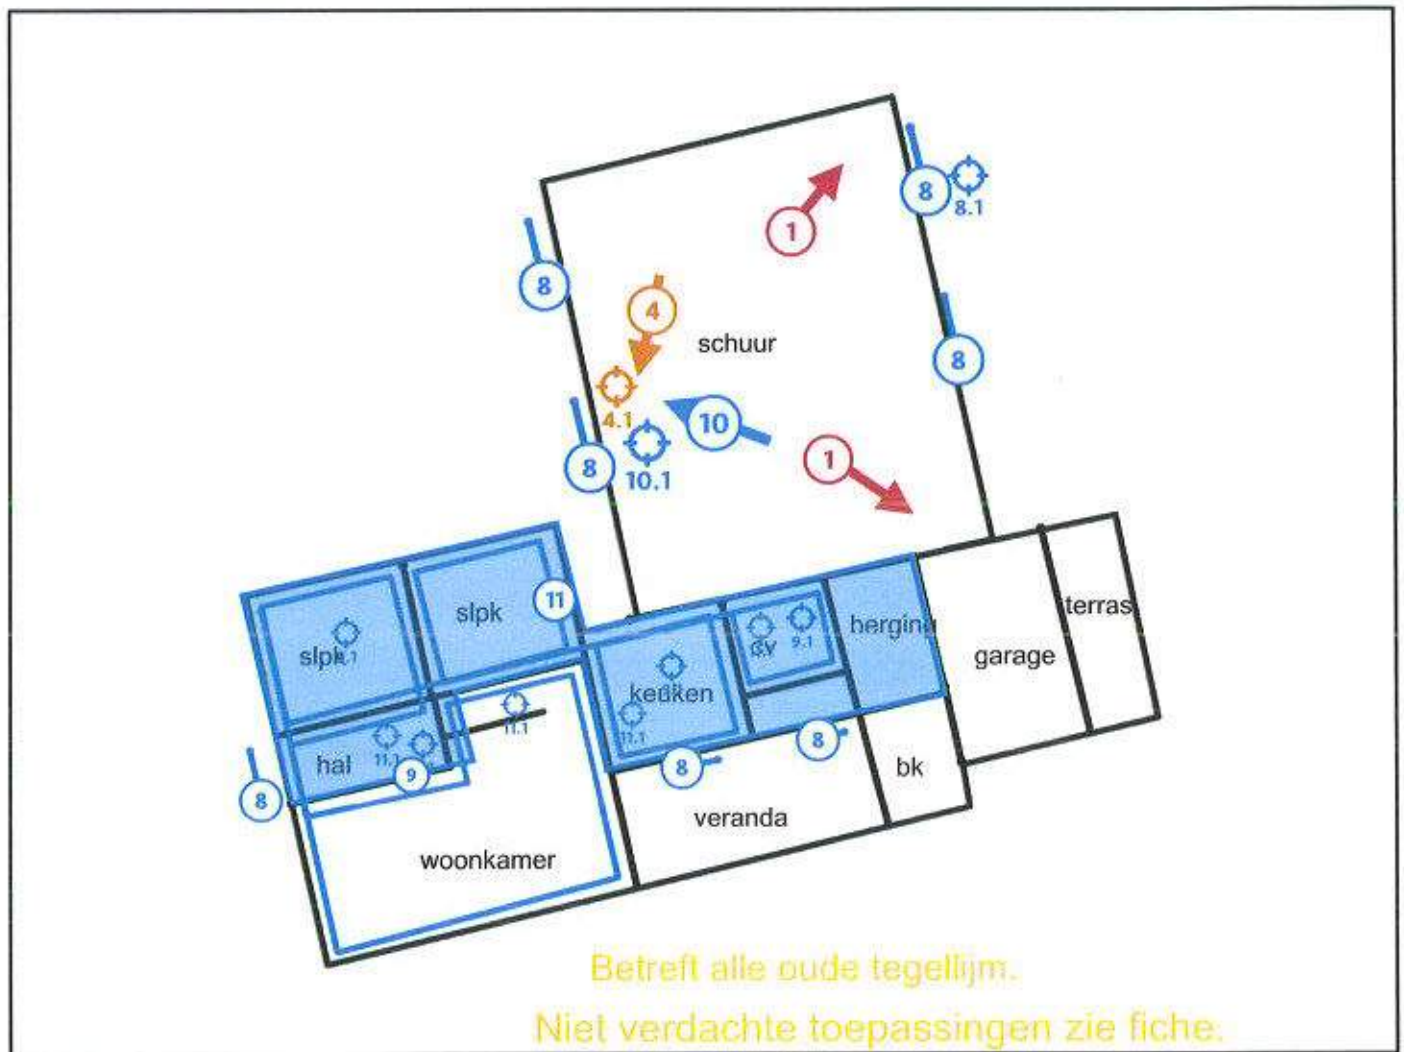
Plan 1.2: Gelijkvloers

Beschrijving	Type	Actie
1. Afval binnen	Asbestmateriaal	Dringend verwijderen
4. Verf aan mazouttank	Asbestmateriaal	Verwijderen
4.1 Code: PM01	Puntmonster	-
6. Tegellijn	Advies	-
7. Niet verdachte toepassingen.	Advies	-
8. Mastiek ramen en deuren	Geen asbest	-
8.1 Code: PM02	Puntmonster	-

9. Pleisterwerk aan plafond	Geen asbest	-
9.1 Code: MM02	Mengmonster	-
10. Pakking/dichting aan buizen waterleiding	Geen asbest	-
10.1 Code: PM03	Puntmonster	-
11. Pleisterwerk aan muren	Geen asbest	-
11.1 Code: MM01	Mengmonster	-

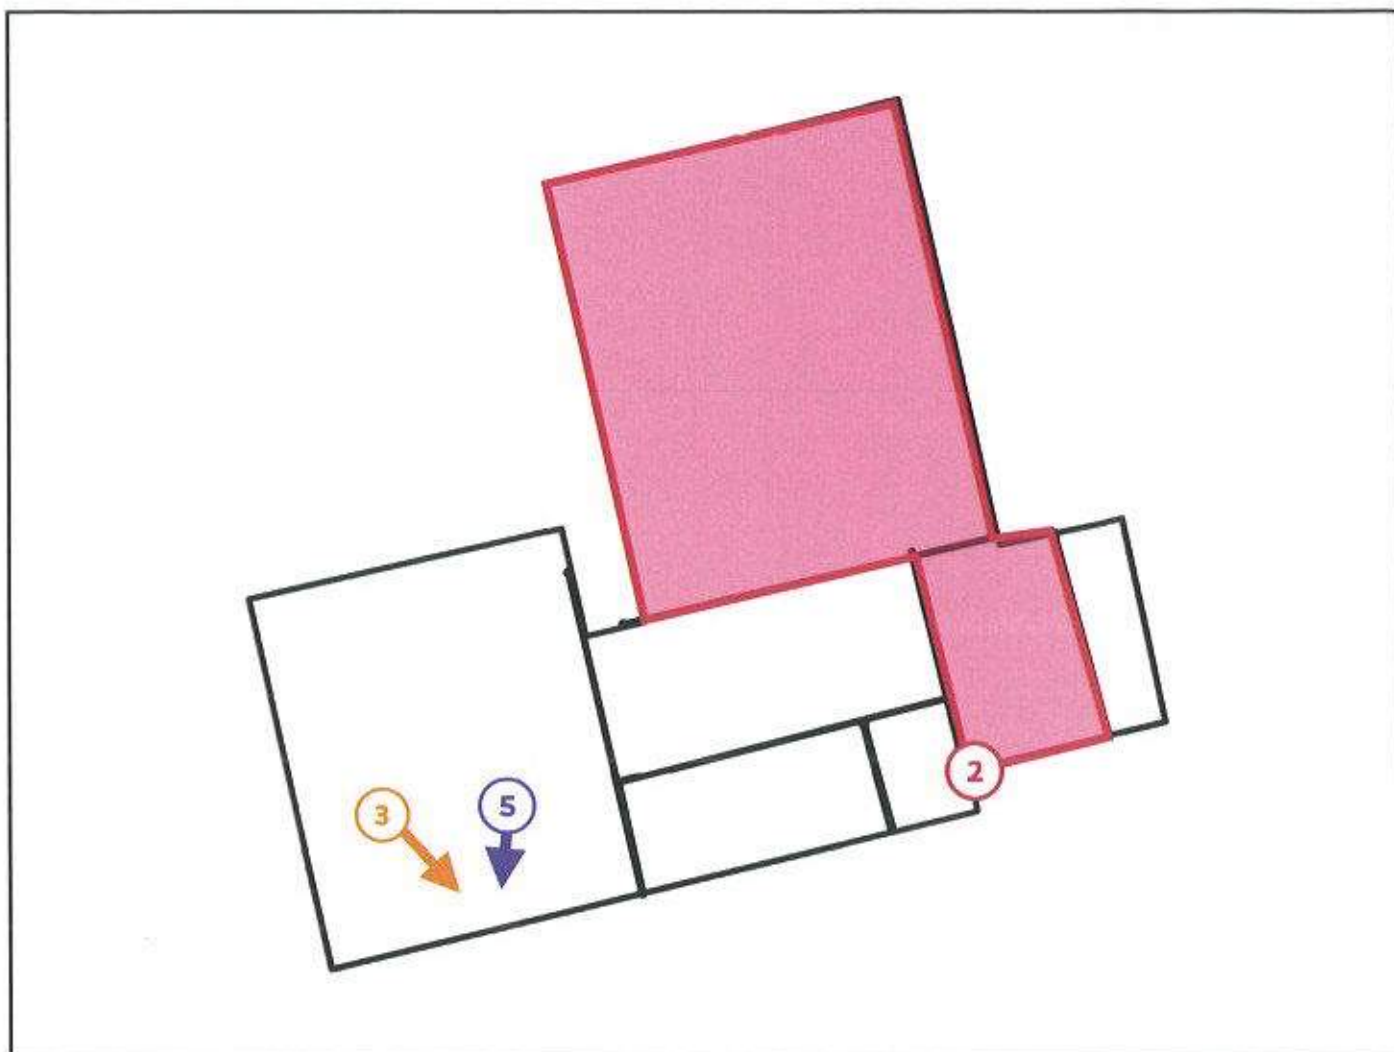
Plan 1.4: Daken

Beschrijving	Type	Actie
2. Golfplaten	Asbestmateriaal	Dringend verwijderen
3. Rookgaskanaal	Asbestmateriaal	Verwijderen
5. Schouwen	Beperking	-
