Asbestinventarisatetest

Drie Eikenstraat 34, 2230 Herselt

Attestnummer : 20230613-000167.000

Niet-asbestveilig

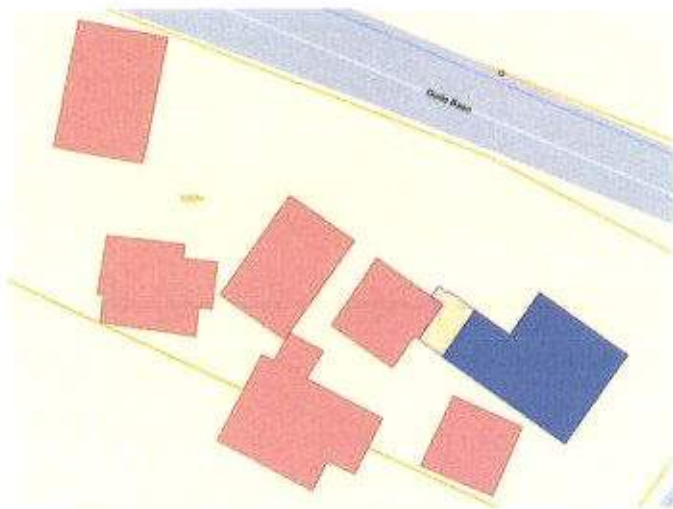
Zone 1: Hoofdgebouw

Tijdens de inspectie vastgesteld:

2 **Asbestmaterialen**

2 **Geen asbest**

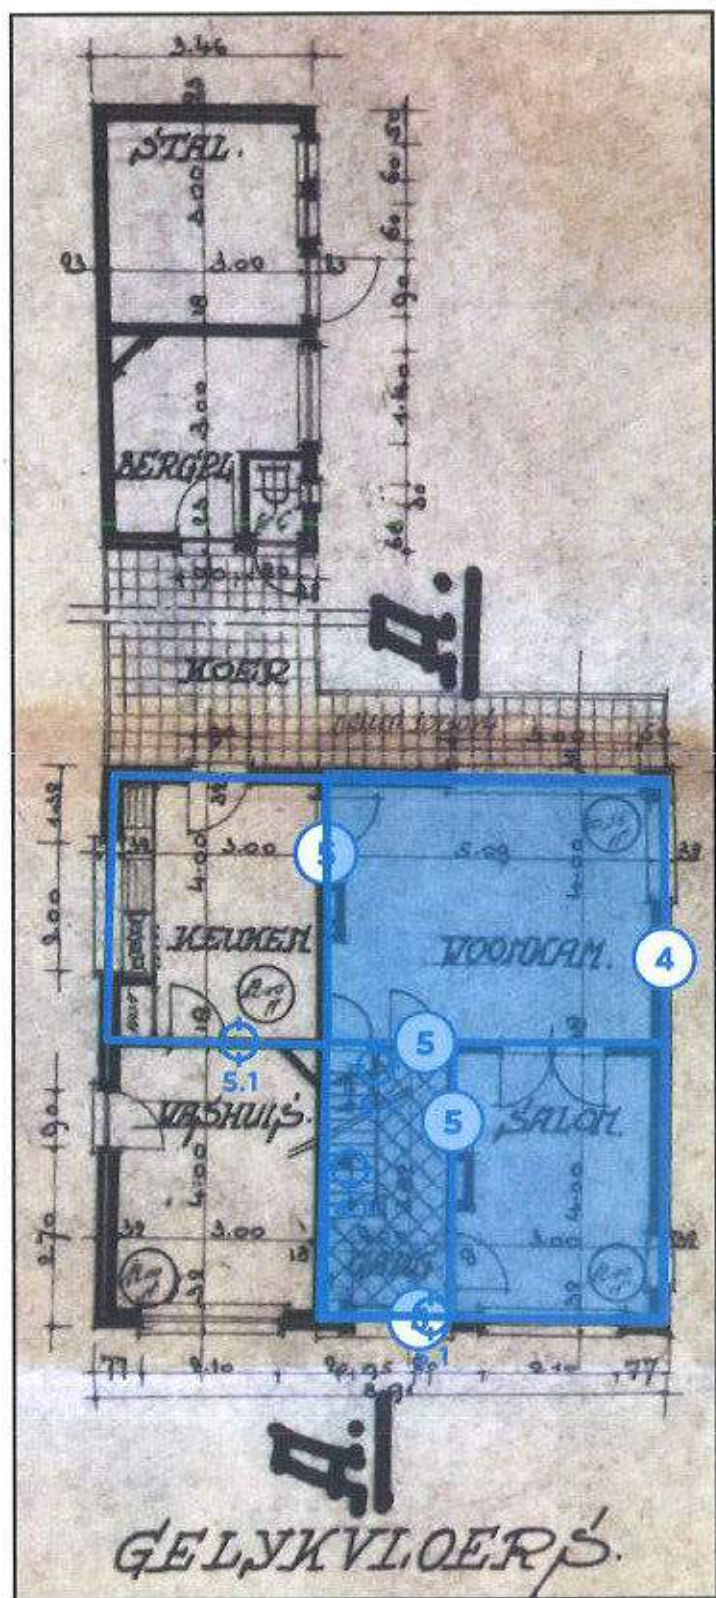
Plan 1.2: Gelijkvloers

4. Pleisterwerk plafond	Geen asbest	-
4.1 Code: 02	Mengmonster	-
5. Pleisterwerk muren	Geen asbest	-
5.1 Code: 01	Mengmonster	-

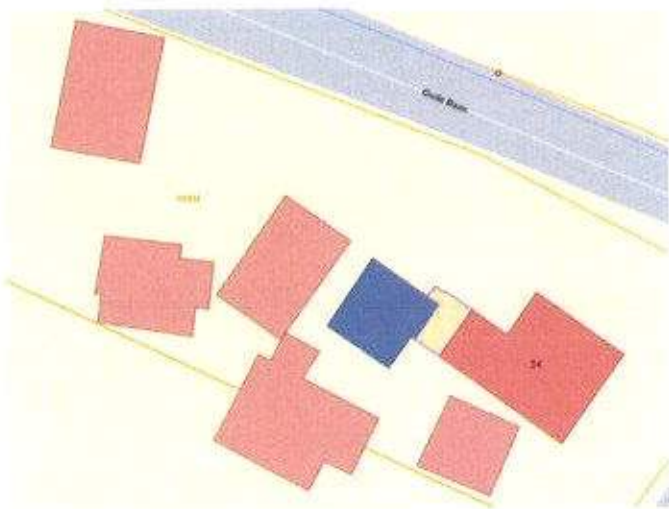
Zone 3: Bijgebouw

1 **Asbestmateriaal**

Beschrijving	Type	Actie
3. Golfplaten als dakbedekking	Asbestmateriaal	Verwijderen

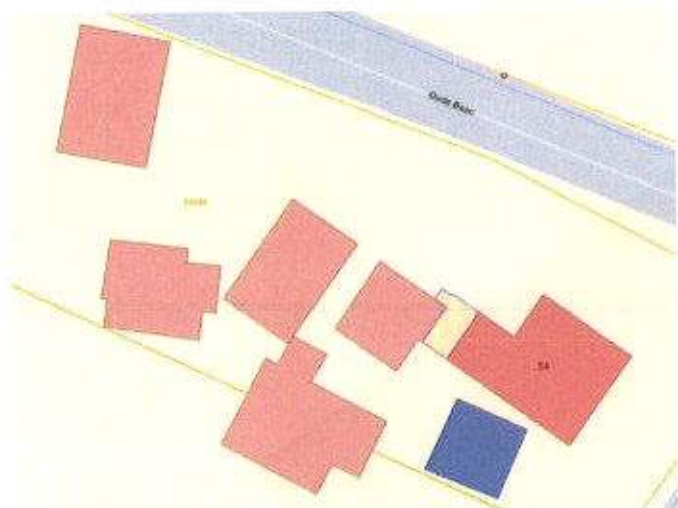
Zone 4: Bijgebouw

1 Asbestmateriaal

Beschrijving	Type	Actie
3. Golfplaten als dakbedekking	Asbestmateriaal	Verwijderen

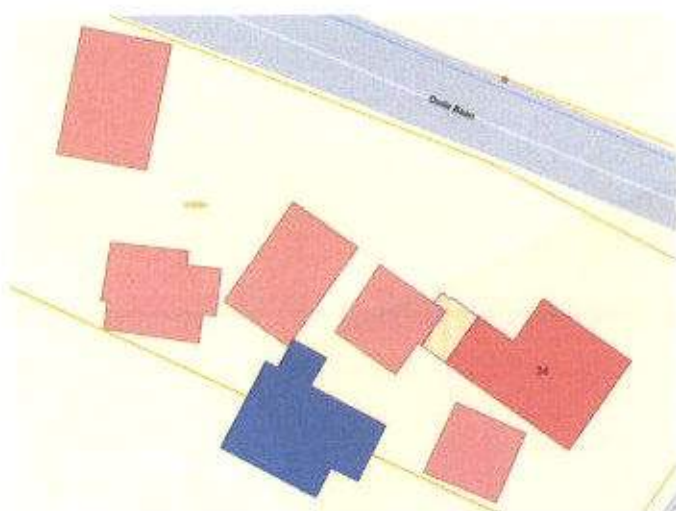
Zone 5: Bijgebouw

1 **Asbestmateriaal**

Beschrijving	Type	Actie
3. Golfplaten als dakbedekking	Asbestmateriaal	Verwijderen

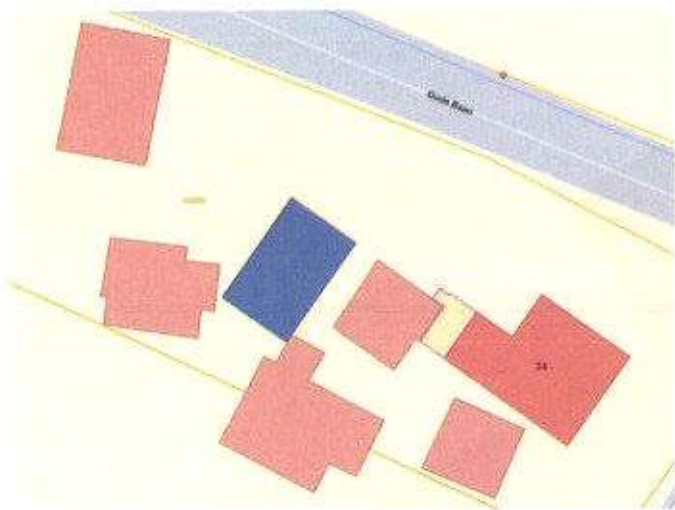
Zone 6: Bijgebouw

1 **Asbestmateriaal**

Beschrijving	Type	Actie
3. Golfplaten als dakbedekking	Asbestmateriaal	Verwijderen

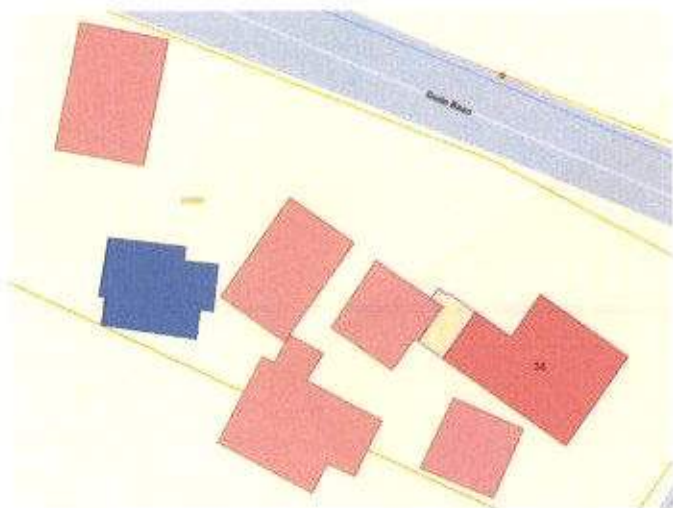
Zone 7: Bijgebouw

1 **Asbestmateriaal**

Beschrijving	Type	Actie
3. Golfplaten als dakbedekking	Asbestmateriaal	Verwijderen

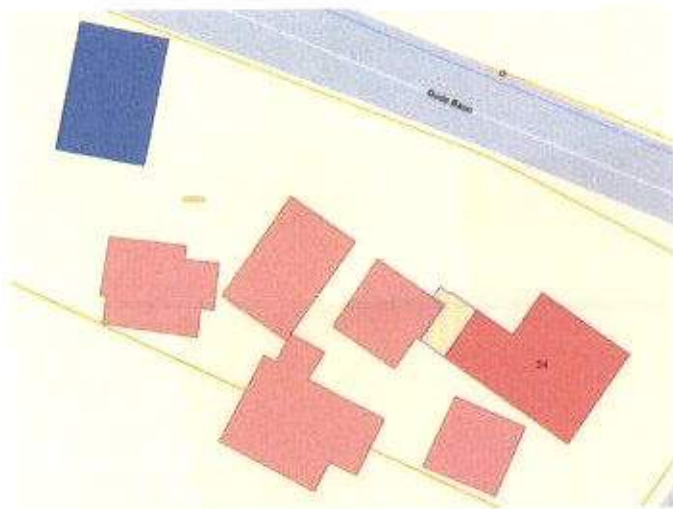
Zone 8: Bijgebouw

1 **Asbestmateriaal**
