# Asbestinventarisatetest

Dorpstraat 15, 1785 Merchtem

Attestnummer : 20231012-000392.000

Uitgegeven op : 12.10.2023

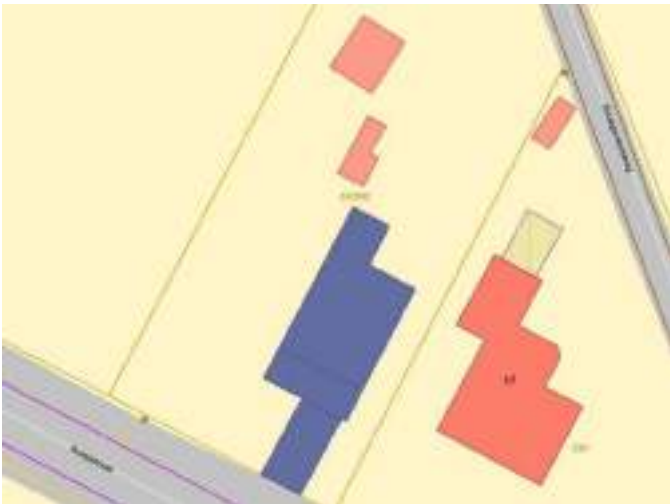
## Zone 1: woning met aanhorigheden

- 5 Asbestmaterialen**
- 0 Beperkingen
- 0 Uitsluitingen
- 0 Roerende goederen
- 0 Puin, steenslag, (water)bodem
- 1 Adviezen**
- 4 Geen asbest**

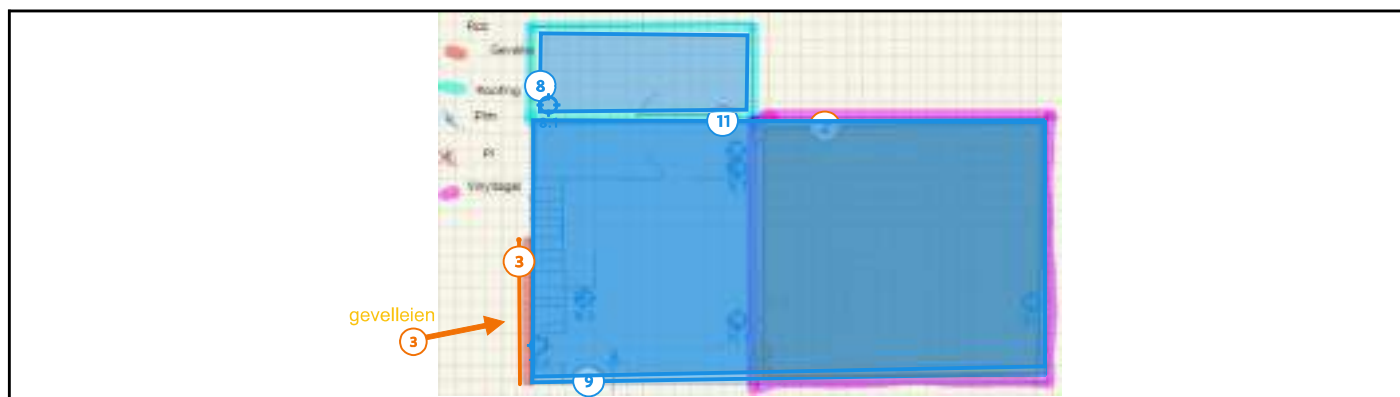
## Plan 1.1: plan

Beschrijving	Type	Actie
2. Vinyltegels	Asbestmateriaal	<a href="#">Verwijderen</a>
2.1 Code: 7822491	Puntmonster	-
3. Gevelleien linkerzijgevel woning	Asbestmateriaal	<a href="#">Verwijderen</a>
8. Roofing plat dak	Geen asbest	-
8.1 Code: 7822492	Puntmonster	-
9. Pleisterwerk muur	Geen asbest	-
9.1 Code: 7822493	Mengmonster	-
11. Pleisterwerk plafond	Geen asbest	-
11.1 Code: 7822494	Mengmonster	-

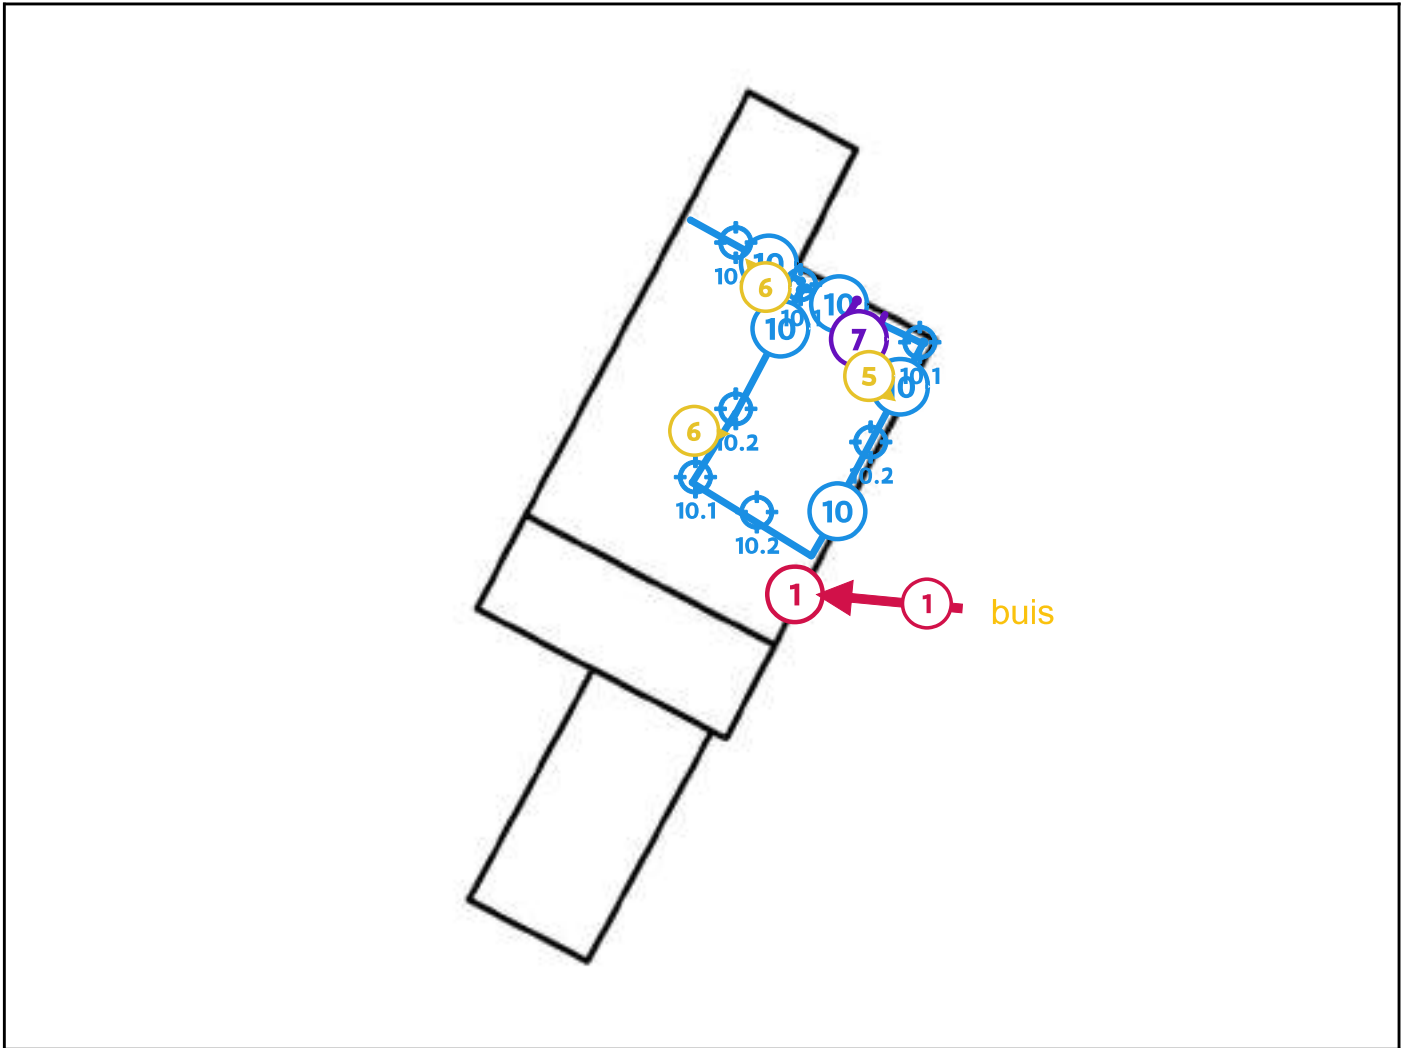
## Plan 1.2: kelder

Beschrijving	Type	Actie
1. Buis kelder	Asbestmateriaal	Dringend verwijderen
5. Teller -en zekeringkast(en)	Asbestmateriaal	Zorgvuldig beheren
6. Elektrisch materieel	Asbestmateriaal	Zorgvuldig beheren
7. Centrale Verwarming	Advies	-
10. Thermische isolatie rond leidingen	Geen asbest	-
10.1 Code: 7822495	Mengmonster	-
10.2 Code: 7822496	Mengmonster	-

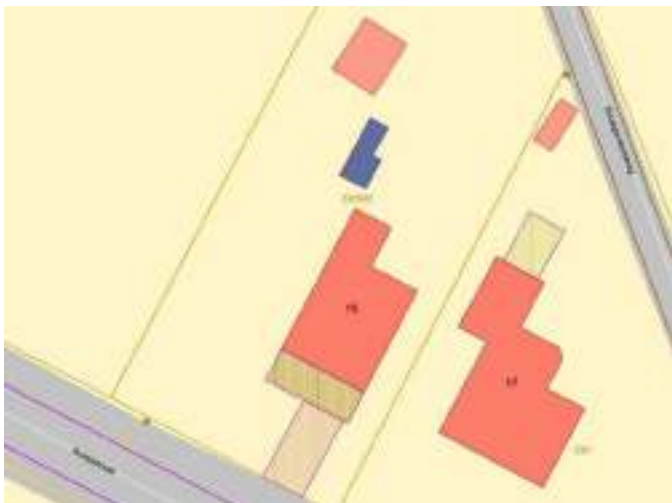
## Zone 2: Bijgebouw

### 1 **Asbestmateriaal**

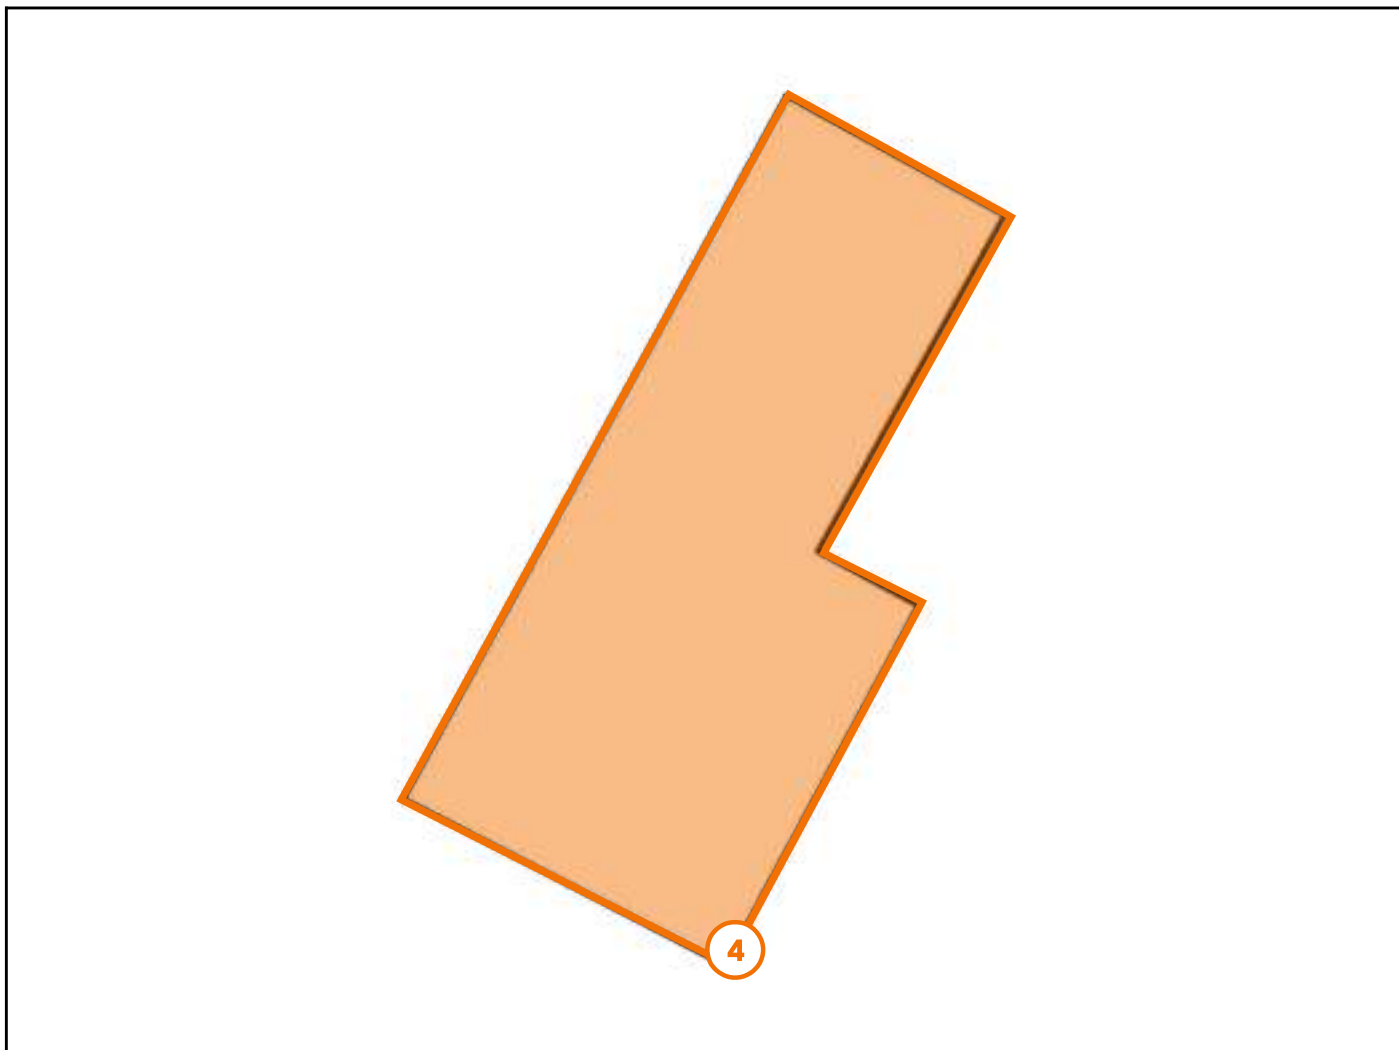
## Plan 2.1: Bijgebouw plan

Beschrijving	Type	Actie
4. Golfplaten	Asbestmateriaal	<a href="#">Verwijderen</a>
