# Asbestinventarisatetest

Testeltsesteenweg 109, 3271 Scherpenheuvel-Zichem

Attestnummer : 20260430-000137.000

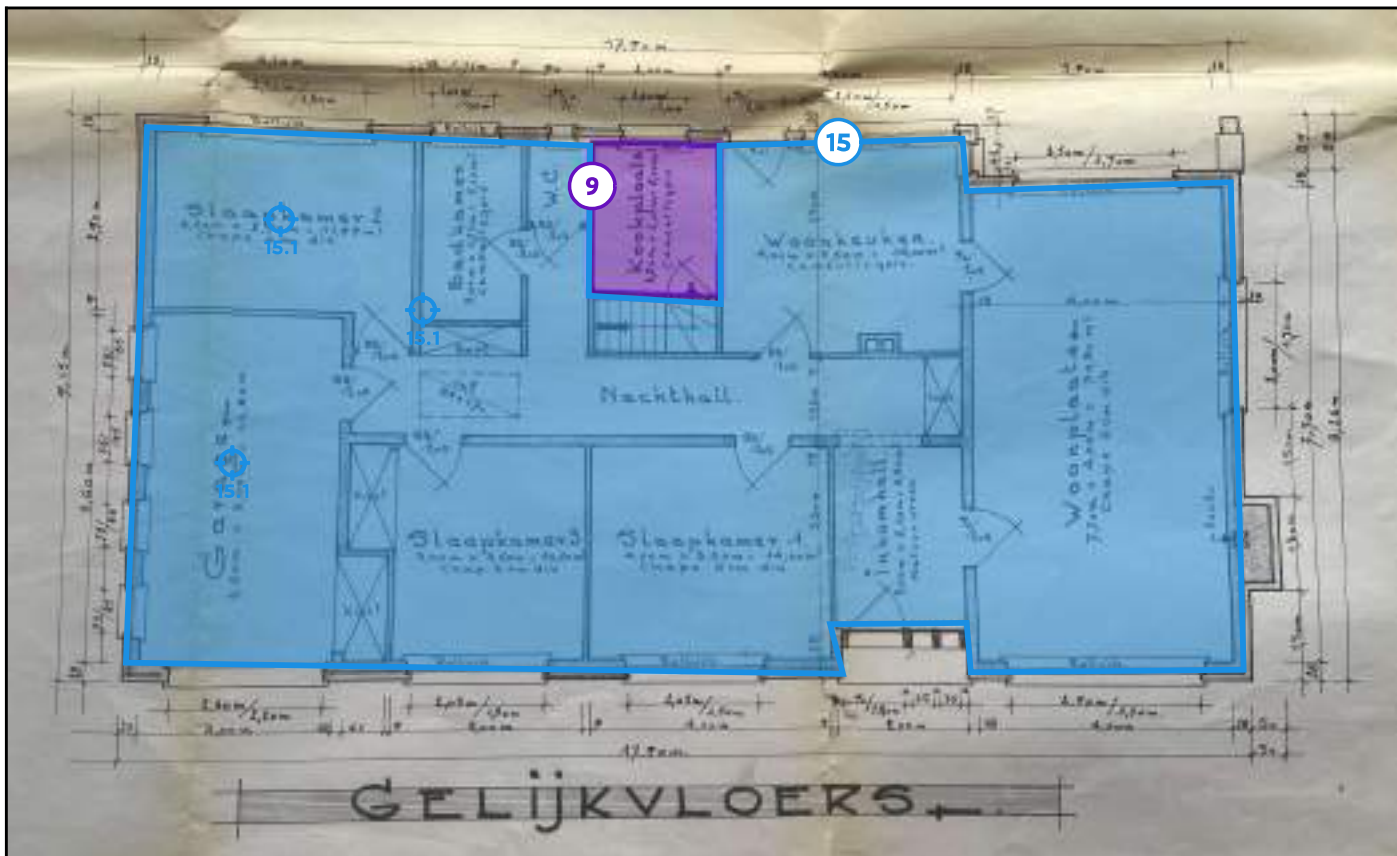
## Plan 1.8: Gelijkvloers Plafonds

Beschrijving	Type	Actie
9. Onderliggende materialen Valse Plafonds in hout/kunststof (PVC)/doek	Advies	-
15. Pleister Plafonds	Geen asbest	-
15.1 Code: 150404	Mengmonster	-

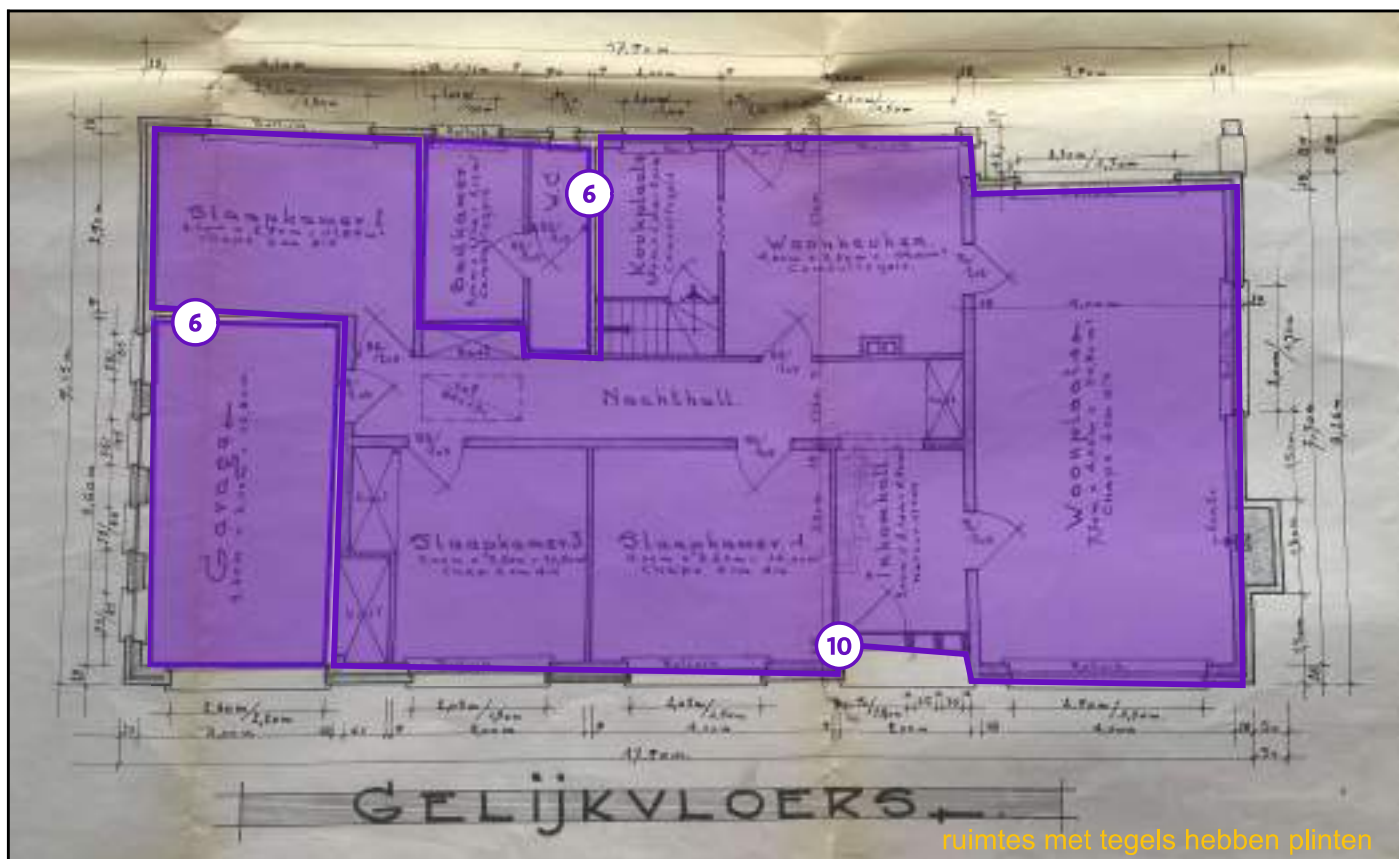
## Plan 1.9: Gelijkvloers vloer

ruimtes met tegels hebben plinten

Beschrijving	Type	Actie
6. Vloertegels binnen	Advies	-
10. Vloerlagen achter/onder vloer en/of vloerzeil	Advies	-
11. Smeerlaag achter vloerplinten	Advies	-

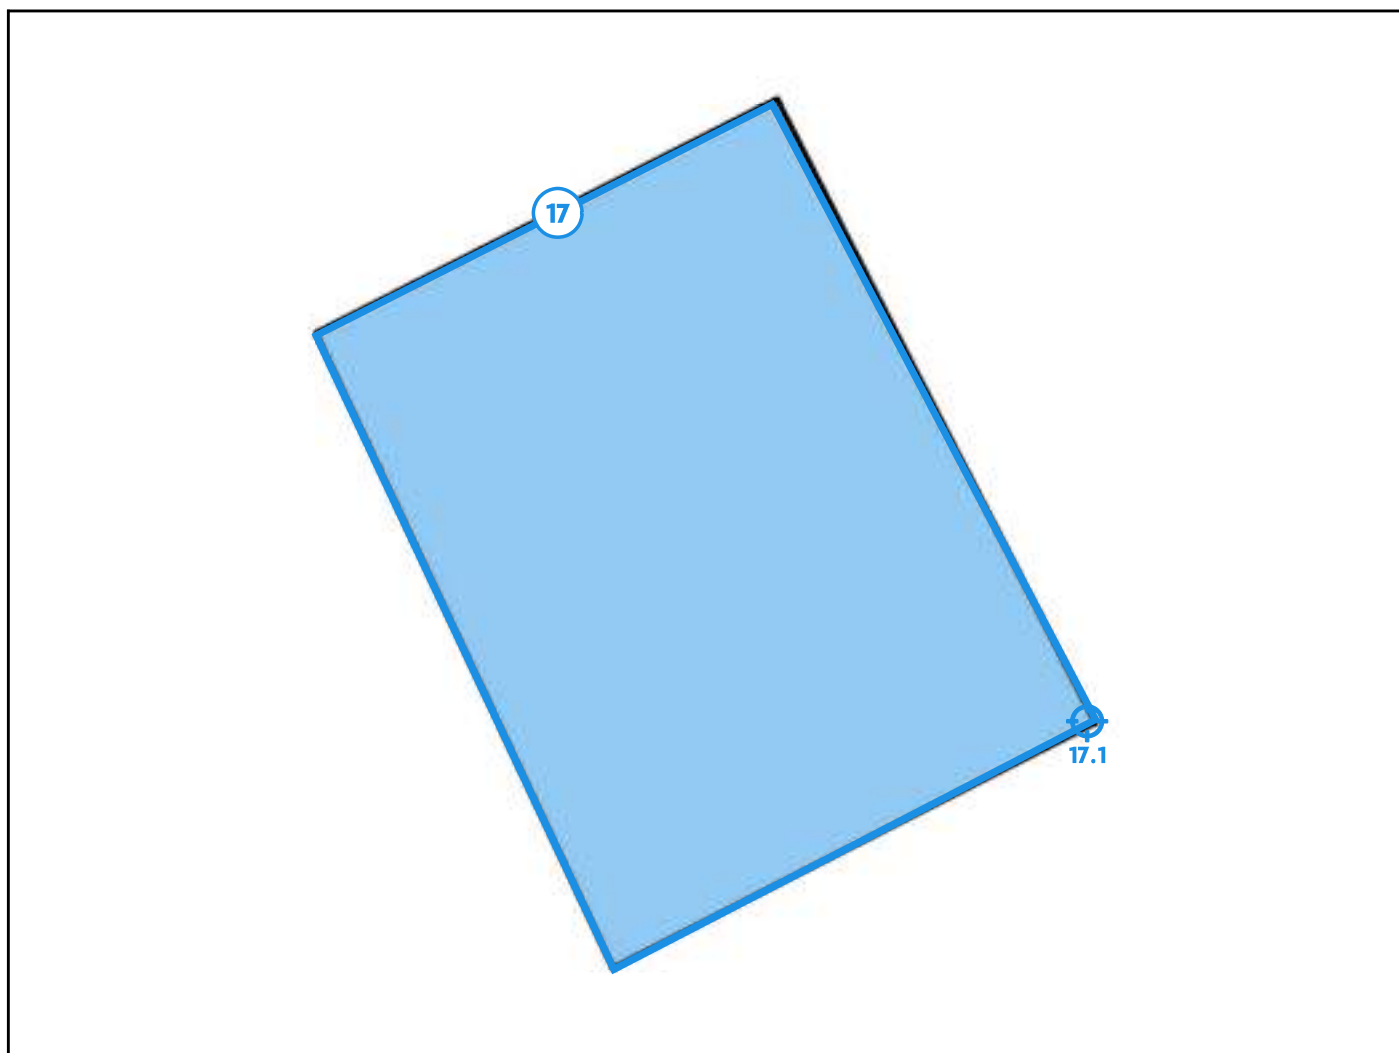
## Plan 2.1: Tuinconstructie/bijgebouw plan

Beschrijving	Type	Actie
17. Golfplaten aan binnen- en buitenkant.	Geen asbest	-
17.1 Code: 150402	Puntmonster	-

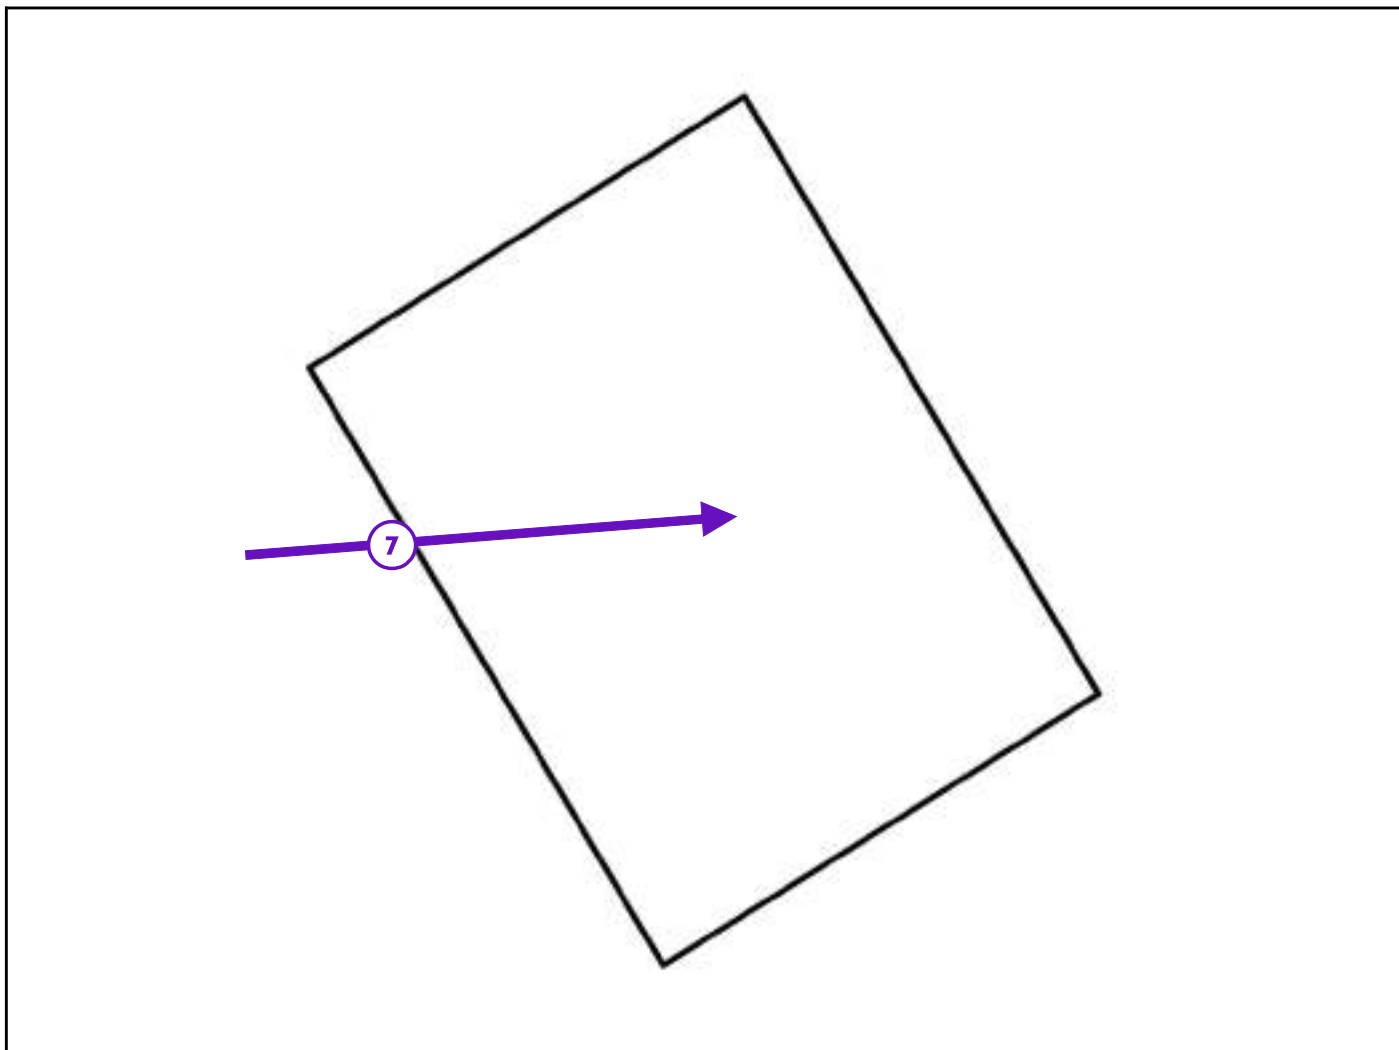
## Plan 4.1: Ondergrondse stookolietank aan oprit plan

Beschrijving	Type	Actie
7. Pakking aan stookolietank	Advies	-
