# Asbestinventarisatetest

Bruul 6/0202, 9600 Ronse

Attestnummer : 20240215-000252.001

Uitgegeven op : 15.02.2024

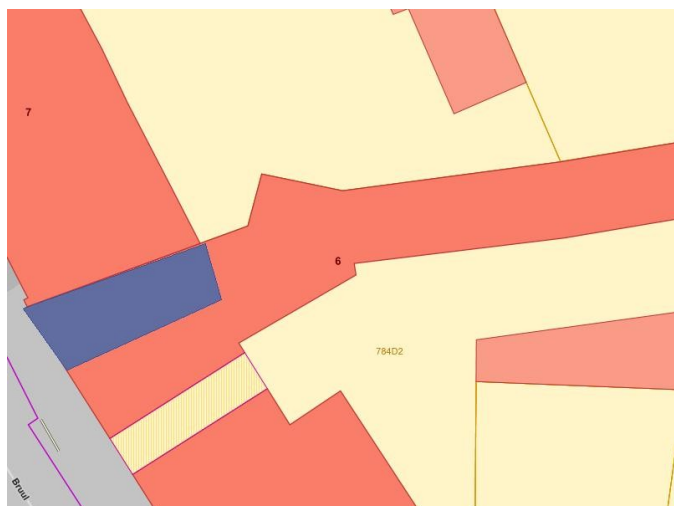
## Zone 1: Appartement 202

- 0 Asbestmaterialen
- 0 Beperkingen
- 0 Uitsluitingen
- 0 Roerende goederen
- 0 Puin, steenslag, (water)bodem
- 4 Adviezen**
- 5 Geen asbest**

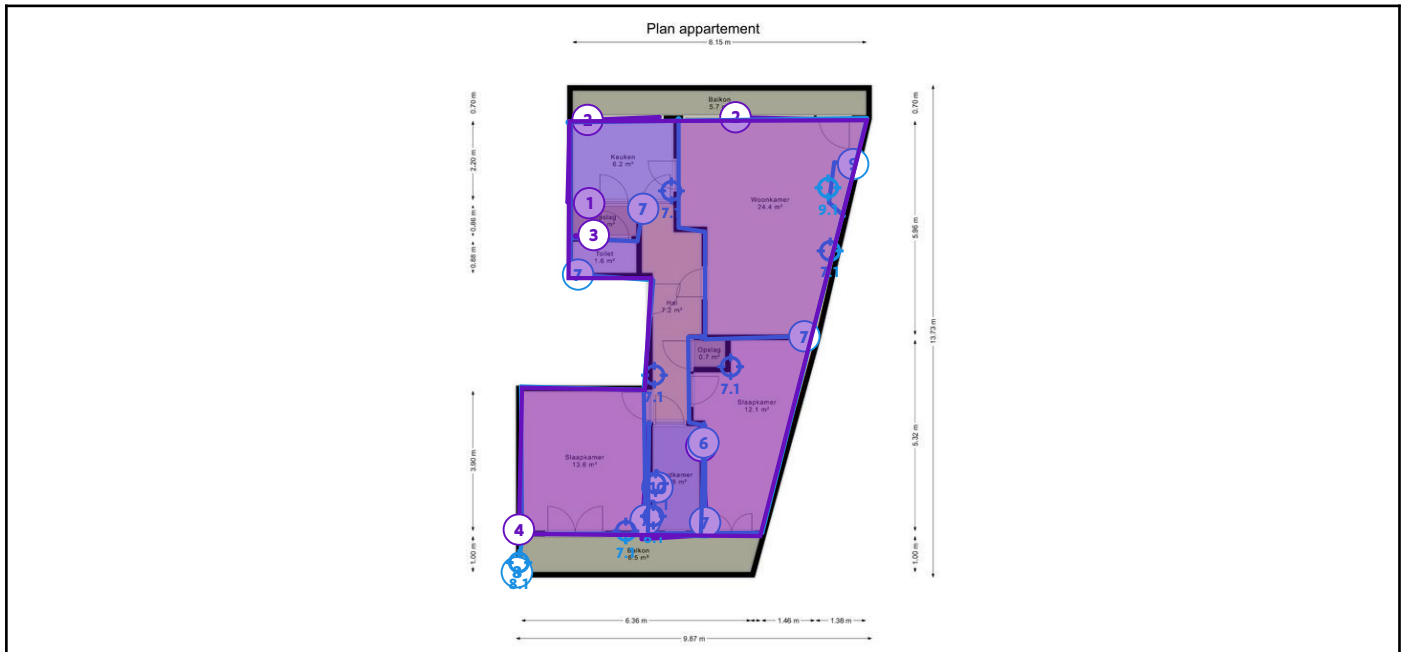
# Plan 1.1: Plan appartement 2D

Beschrijving	Type	Actie
1. Tegellijn Keuken en badkamer	Advies	-
2. Voorgevel plaat - gemene delen	Advies	-
3. Elektriciteitscomponent	Advies	-
4. Plafond afwerking	Advies	-
6. Voegwerk Tegels Badkamer	Geen asbest	-
6.1 Code: MM02	Mengmonster	-
7. Pleisterwerk - MUUR	Geen asbest	-
7.1 Code: MM01	Mengmonster	-
8. Deur bergruimte terras	Geen asbest	-
8.1 Code: MM04	Puntmonster	-
9. Tegels openhaard living	Geen asbest	-

9.1 Code: MM05	Puntmonster	-
10. Touw bij verwarming	Geen asbest	-
10.1 Code: MM03	Puntmonster	-

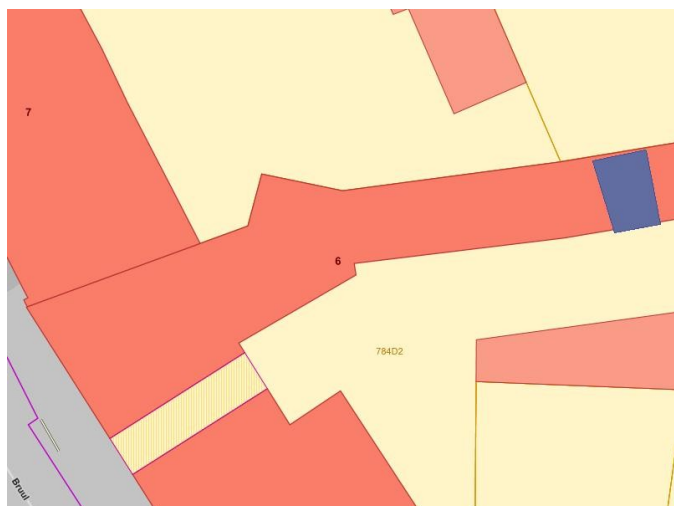
## Zone 2: Garage nr.8

- 0 Asbestmaterialen
- 0 Beperkingen
- 0 Uitsluitingen
- 0 Roerende goederen
- 0 Puin, steenslag, (water)bodem
- 1 Adviezen**
- 0 Geen asbest

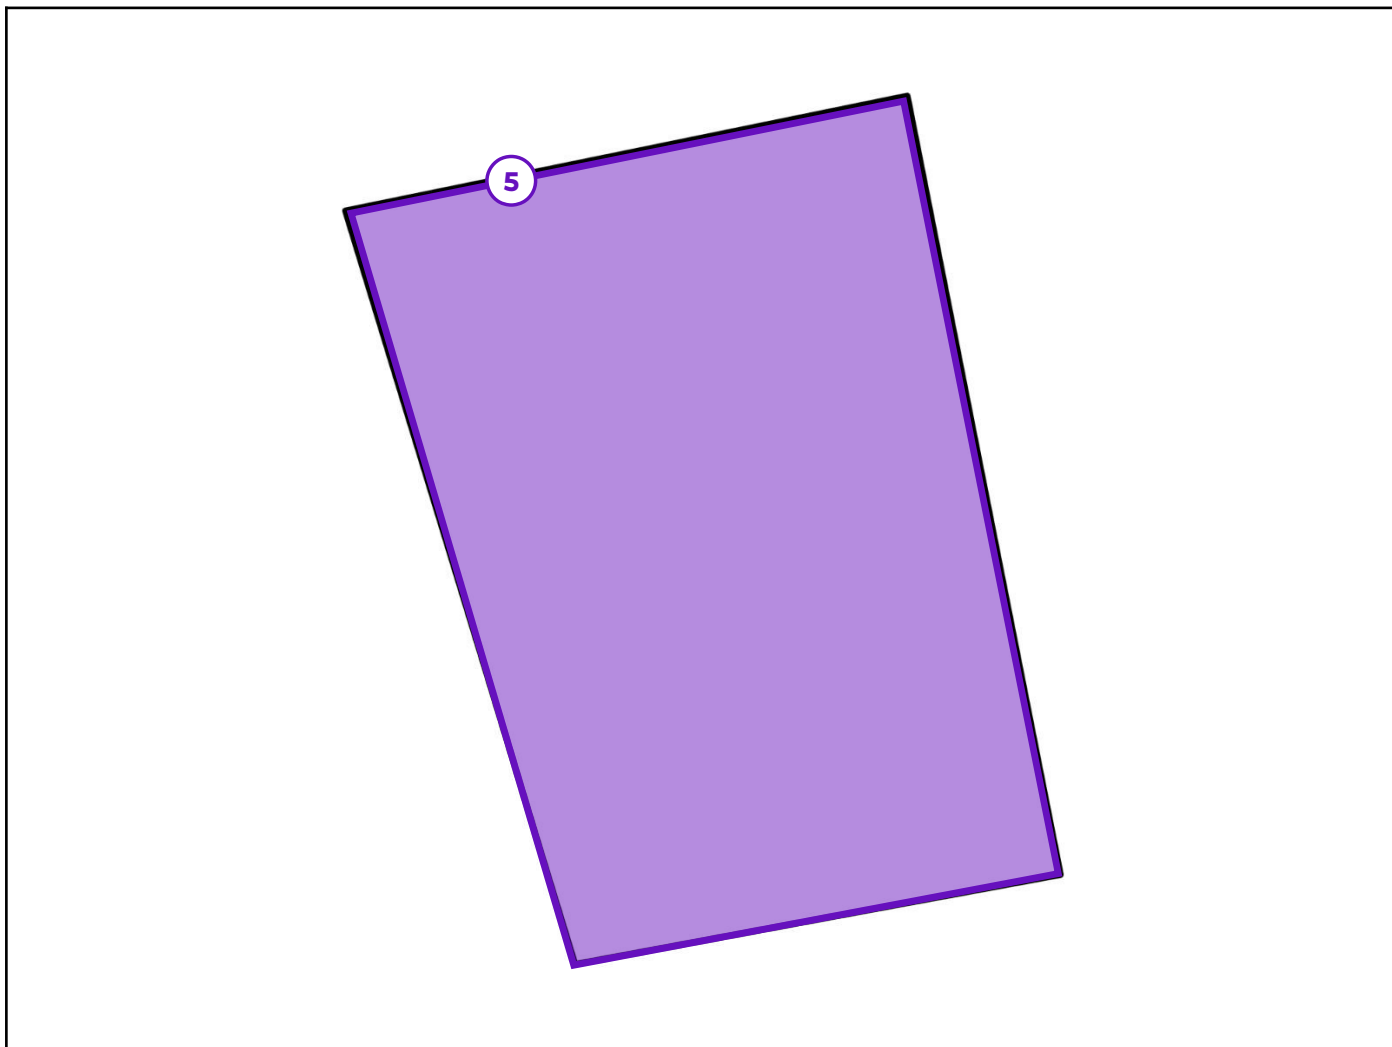
## Plan 2.1: Constructie plan

Beschrijving	Type	Actie
5. Platdak roofing Garage - gemene delen	Advies	-
