Asbestinventarisatetest

Oudestraat 77, 9600 Ronse

Attestnummer : 20240509-000167.000

Uitgegeven op : 09.05.2024

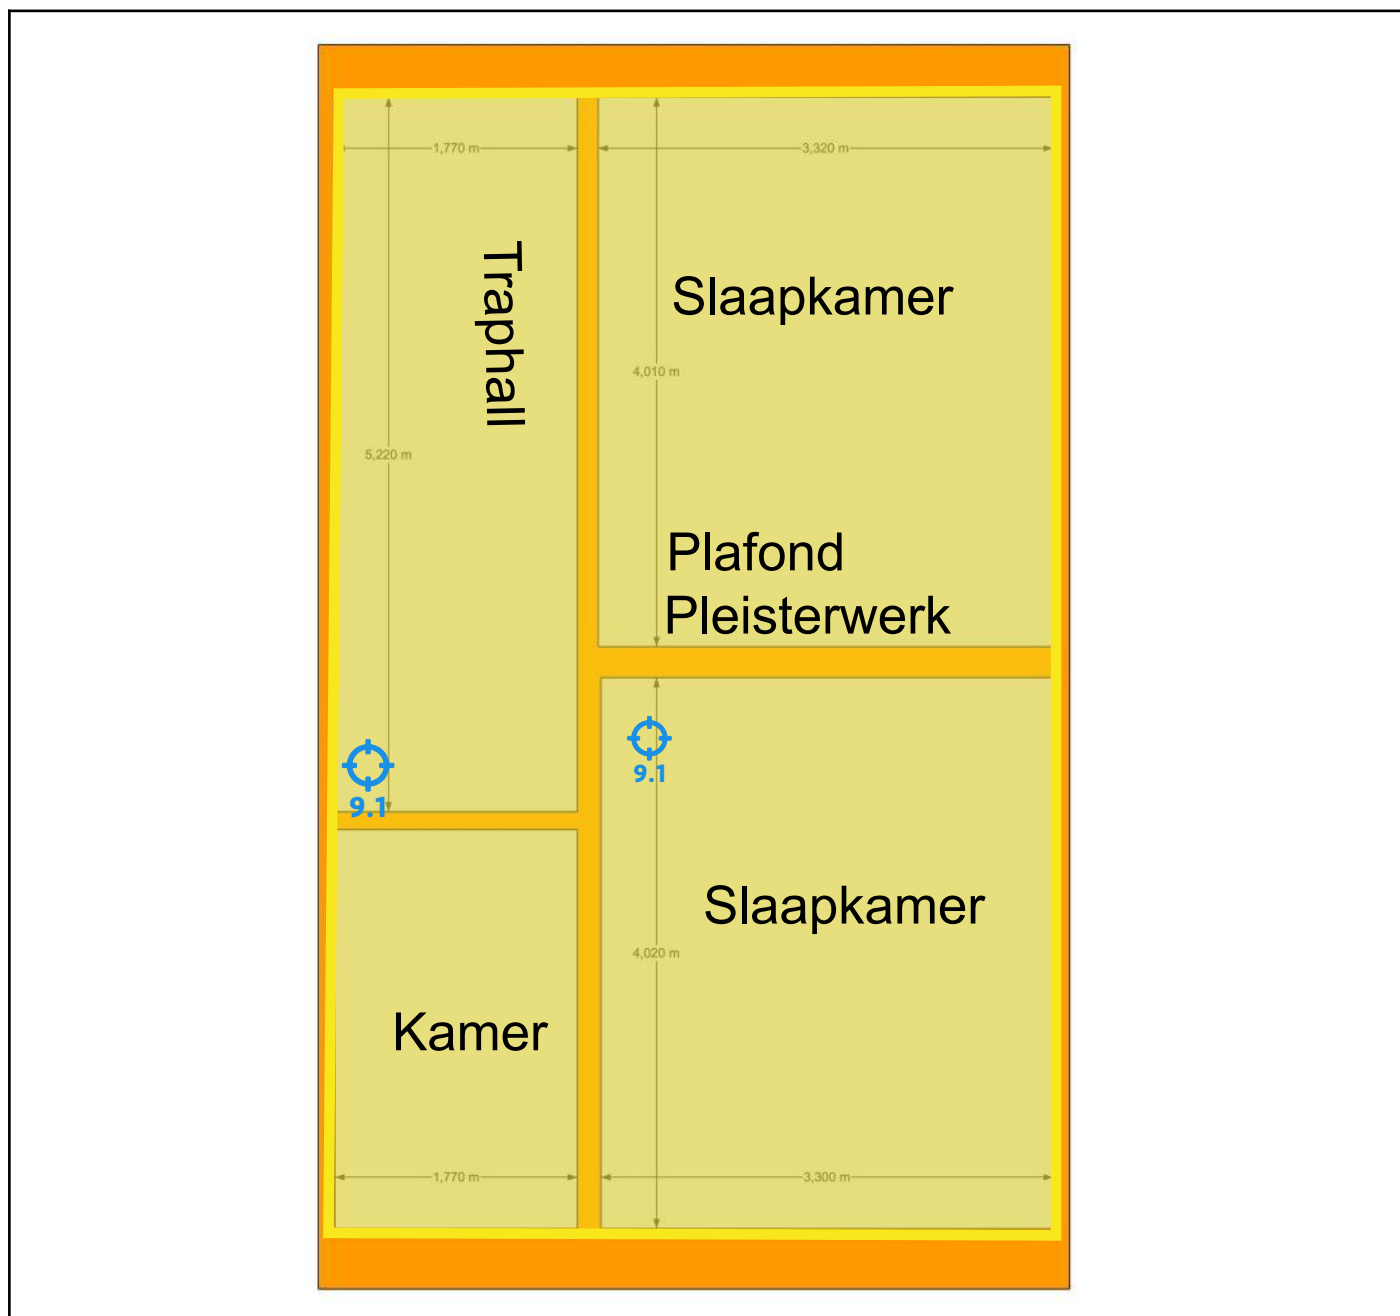
Plan 1.2: PLAFOND 1E VERDIEPING

Beschrijving	Type	Actie
9. Pleisterwerk plafond	Geen asbest	-
9.1 Code: 8183395	Mengmonster	-

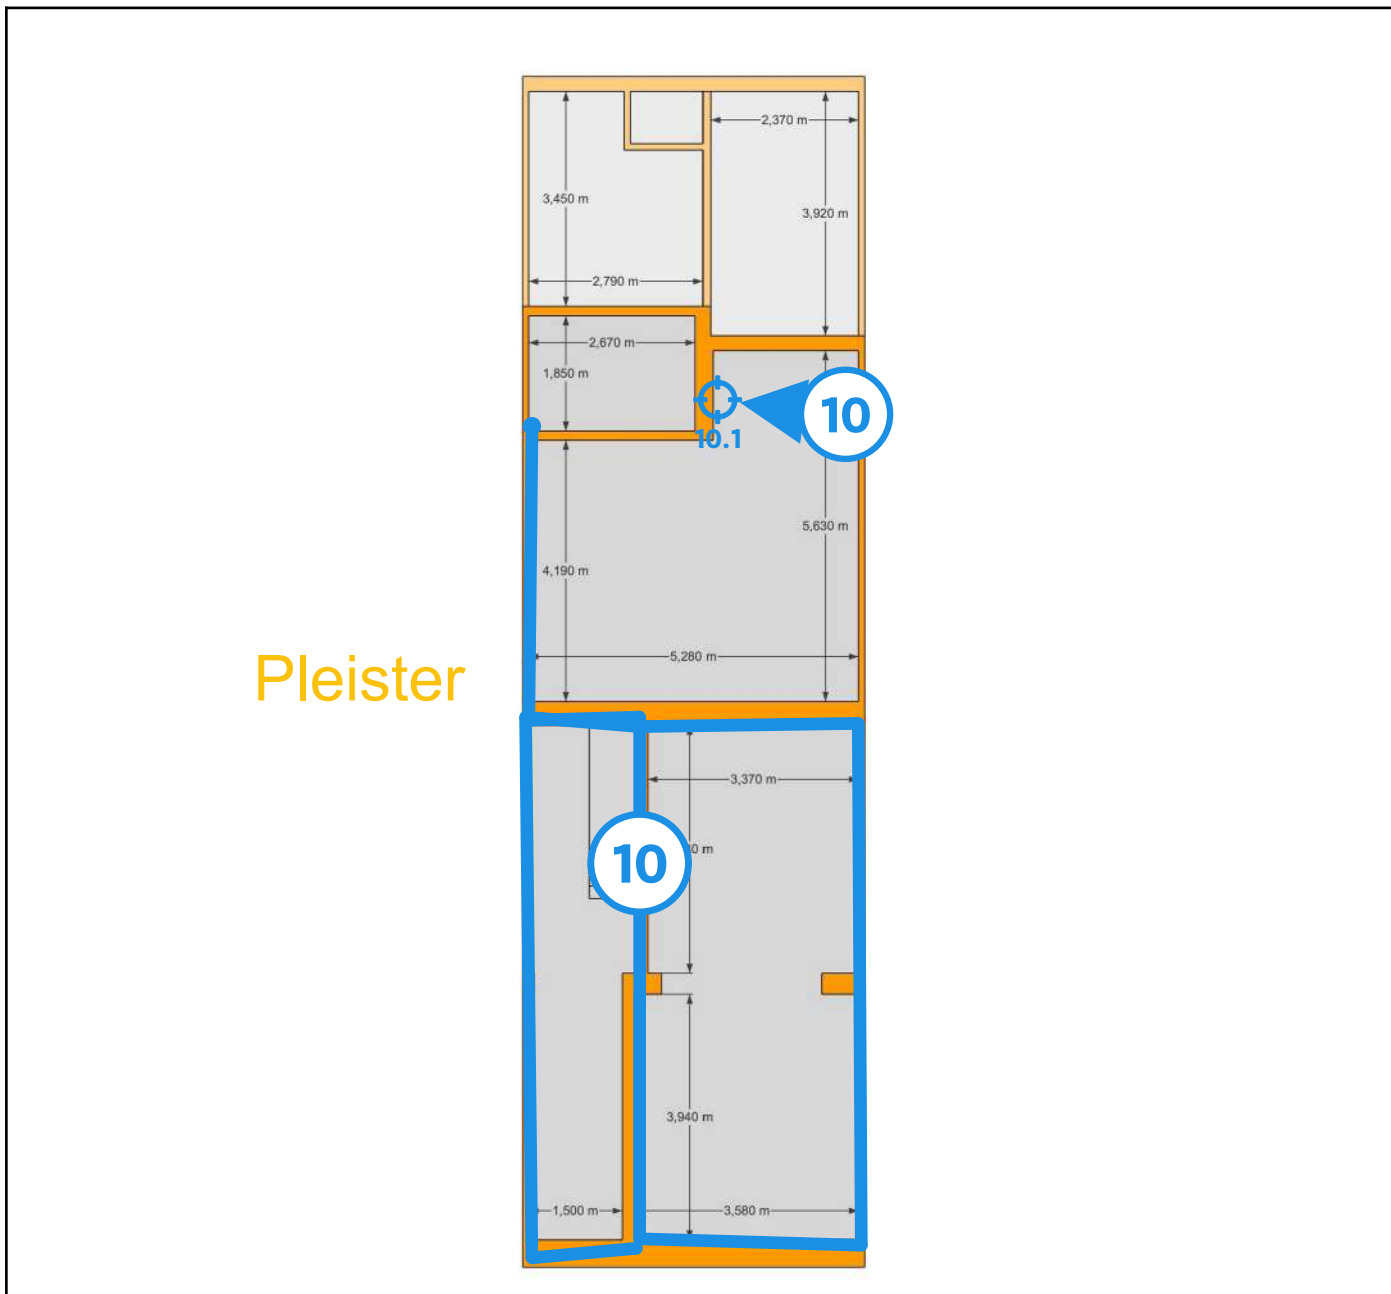
Plan 1.4: MUREN GELIJKVLOERS

Beschrijving	Type	Actie
10. Pleisterwerk muren	Geen asbest	-
10.1 Code: 8183396	Mengmonster	-

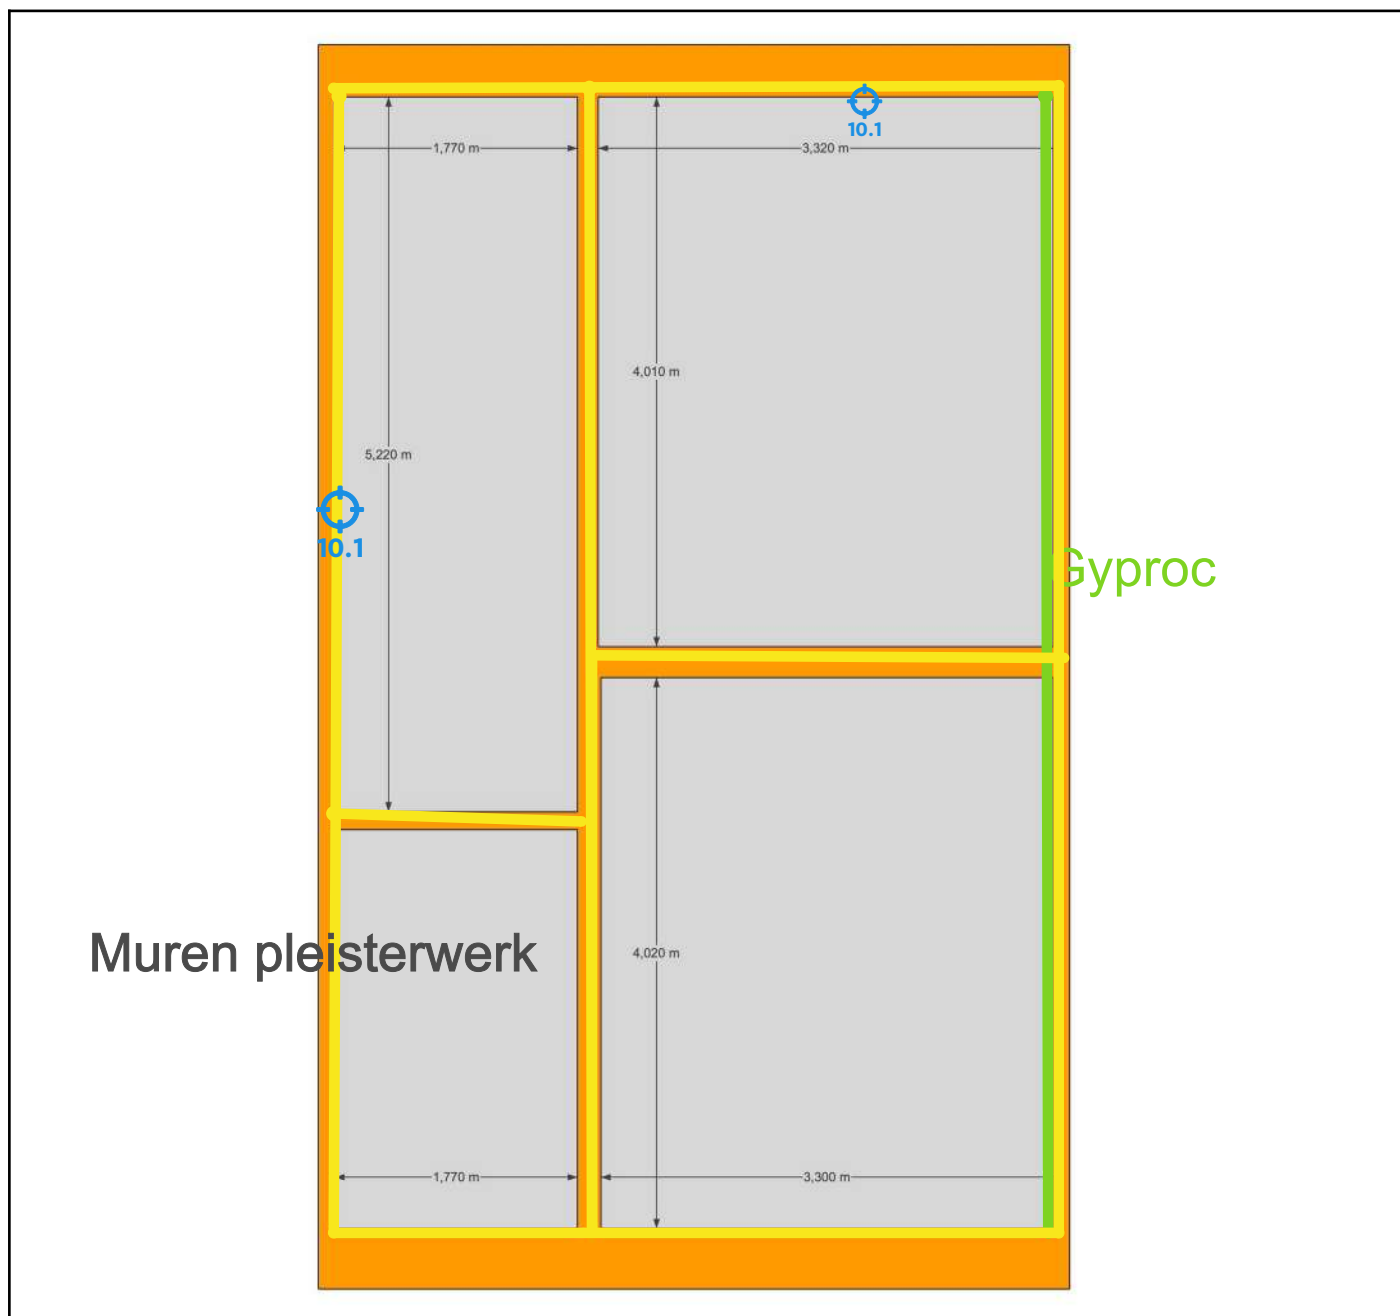
Plan 1.5: MUREN 1E VERDIEPING

Beschrijving	Type	Actie
10. Pleisterwerk muren	Geen asbest	-
10.1 Code: 8183396	Mengmonster	-

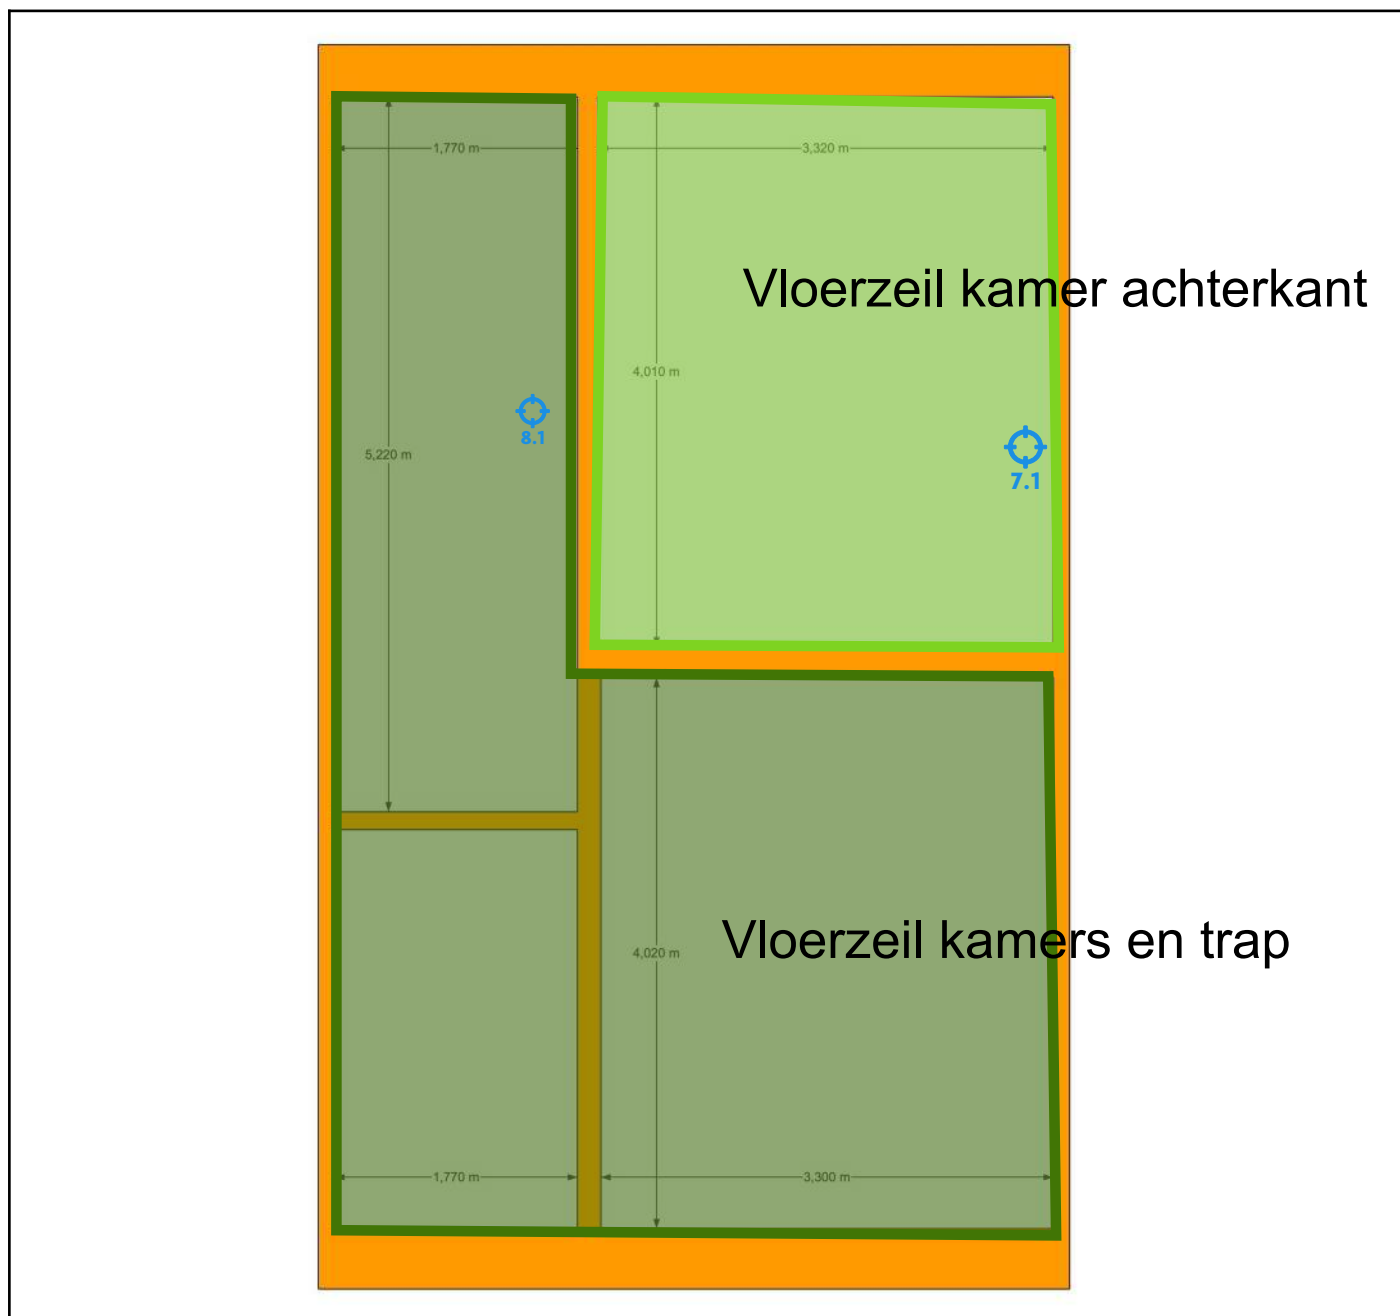
Plan 1.7: VLOERZEIL

Beschrijving	Type	Actie
7. Vloerzeil kamer achterkant tuinzijde	Geen asbest	-
7.1 Code: 8183398	Puntmonster	-
8. Vloerzeil trap + slaapkamers	Geen asbest	-
8.1 Code: 8183397	Puntmonster	-

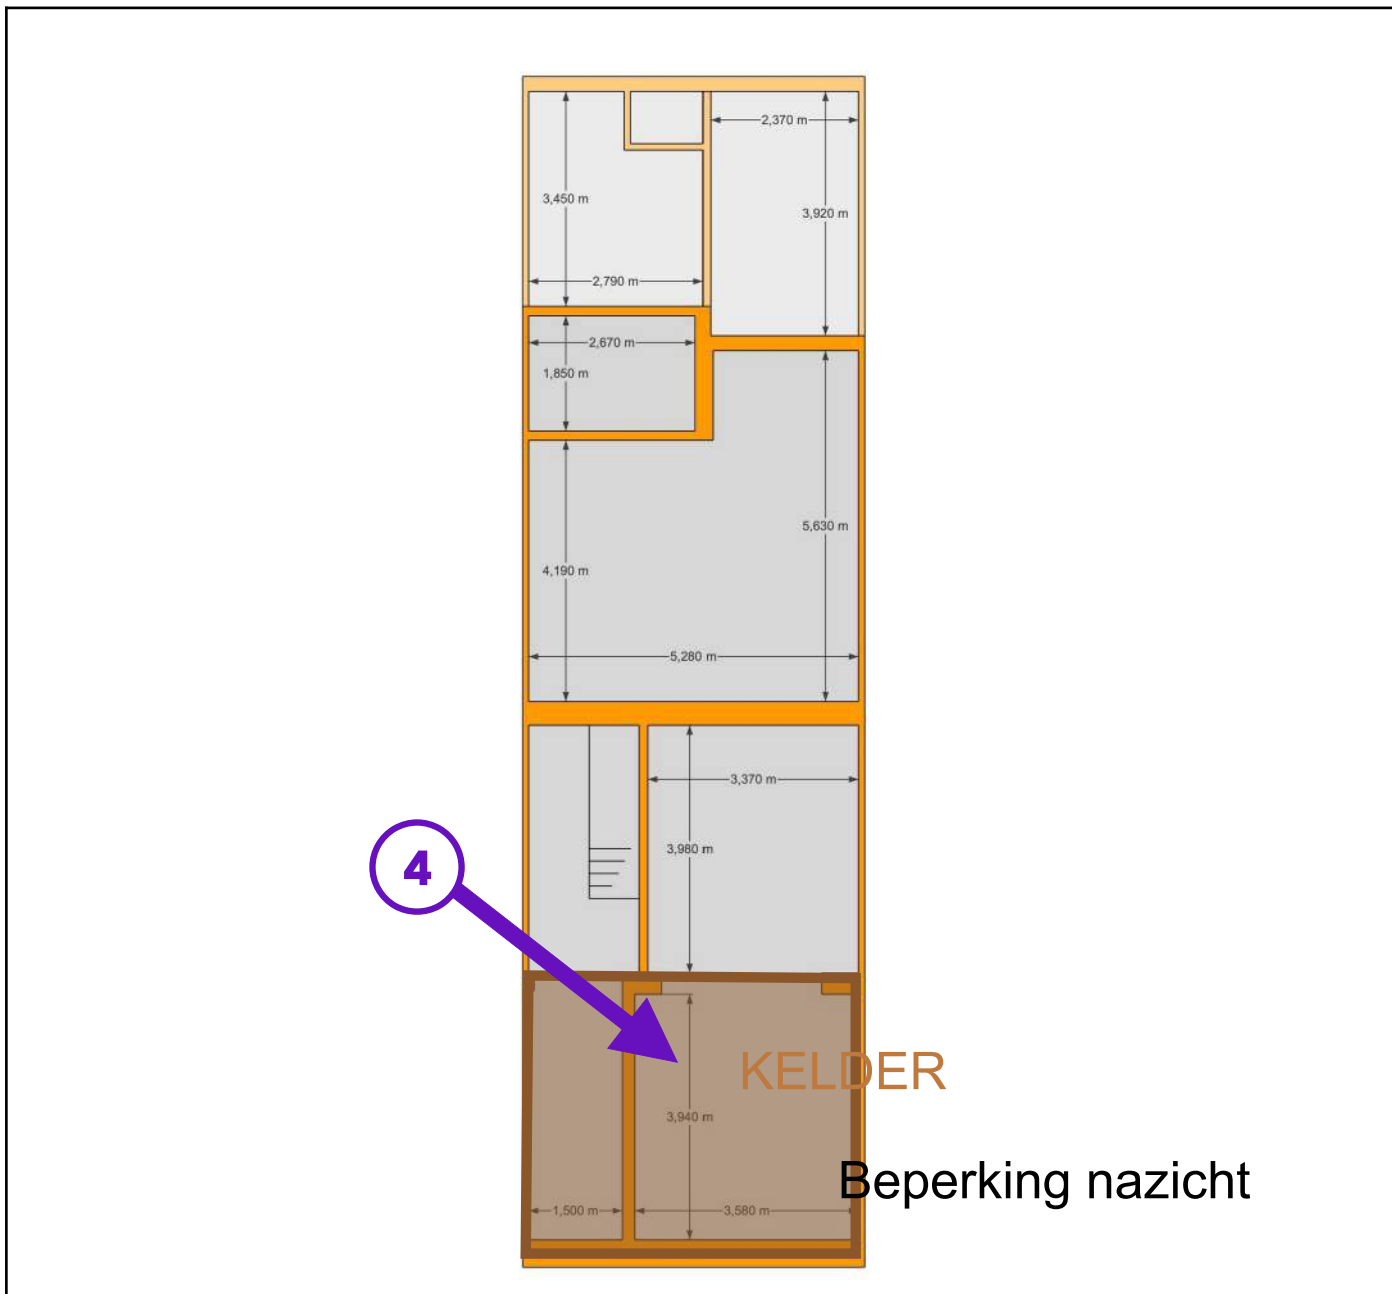
Plan 1.8: KELDER

Beschrijving	Type	Actie
4. Kelder en ruimte achter keuken en terras	Beperking	-

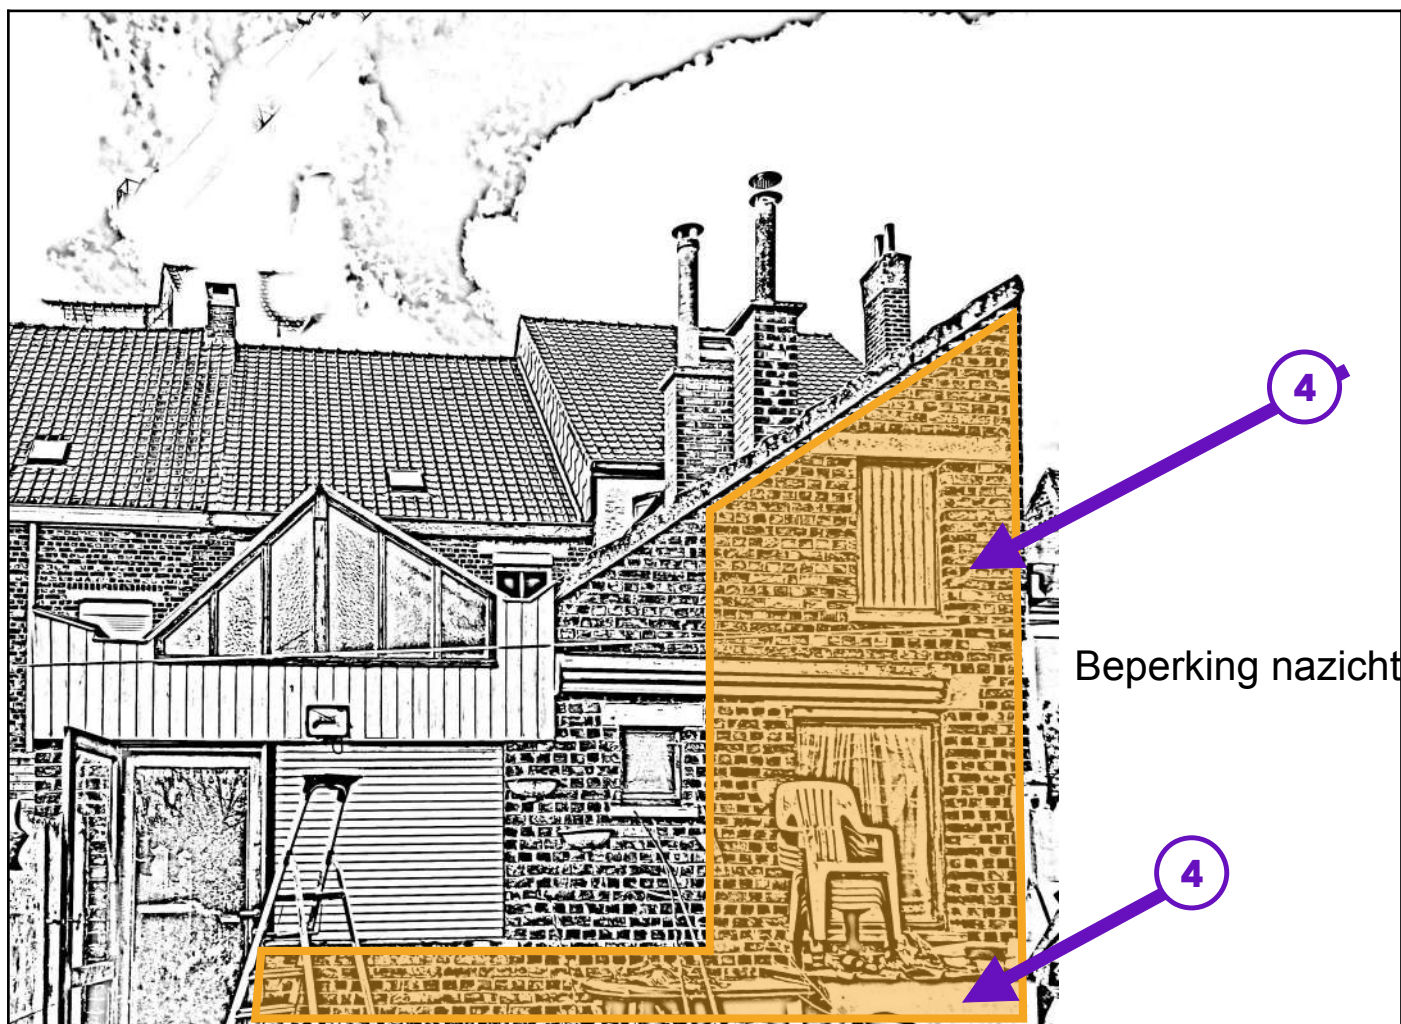
Plan 1.9: BEPERKING NAZICHT

Beschrijving	Type	Actie
4. Kelder en ruimte achter keuken en terras	Beperking	-

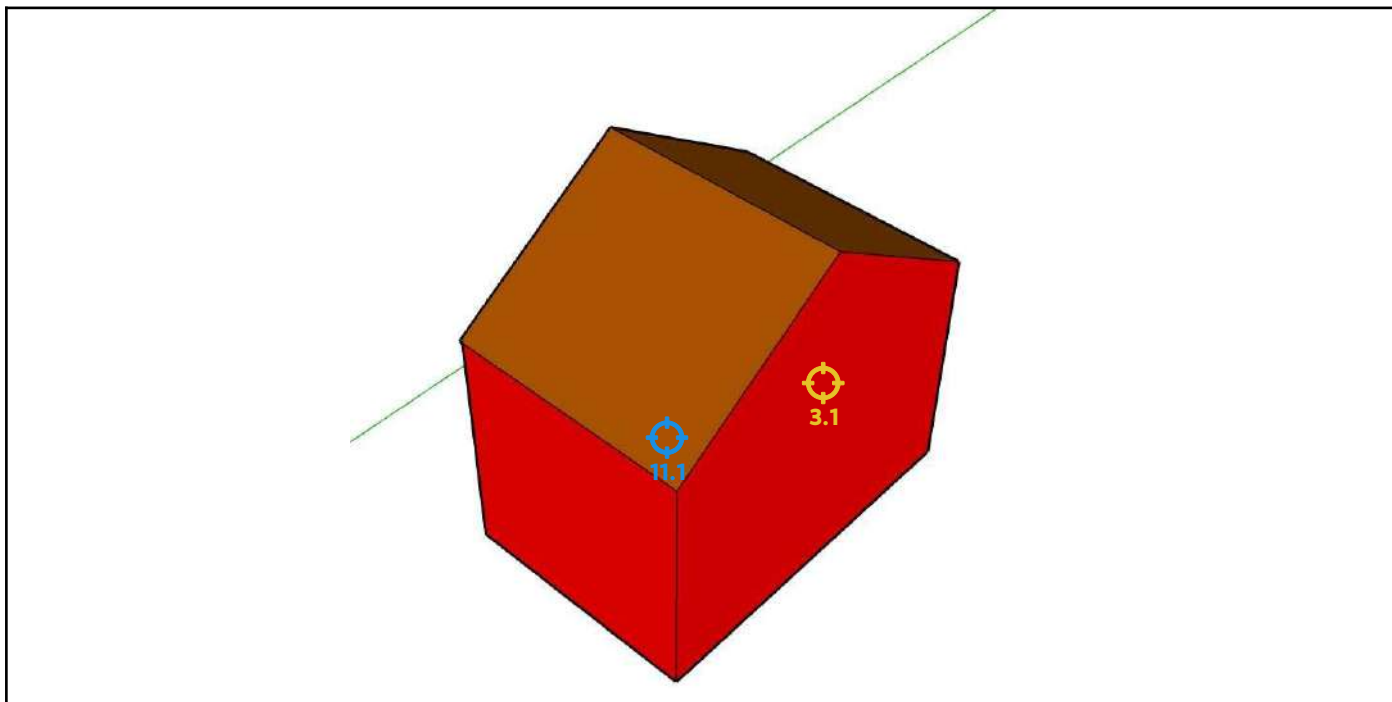
Plan 2.1: Tuinhuis 1

Beschrijving	Type	Actie
3. Tuinhuis Menuiserite platen	Asbestmateriaal	Zorgvuldig beheren
3.1 Code: 8183399	Puntmonster	-
11. Dakbedekking tuinhuis	Geen asbest	-
11.1 Code: 8183400	Puntmonster	-

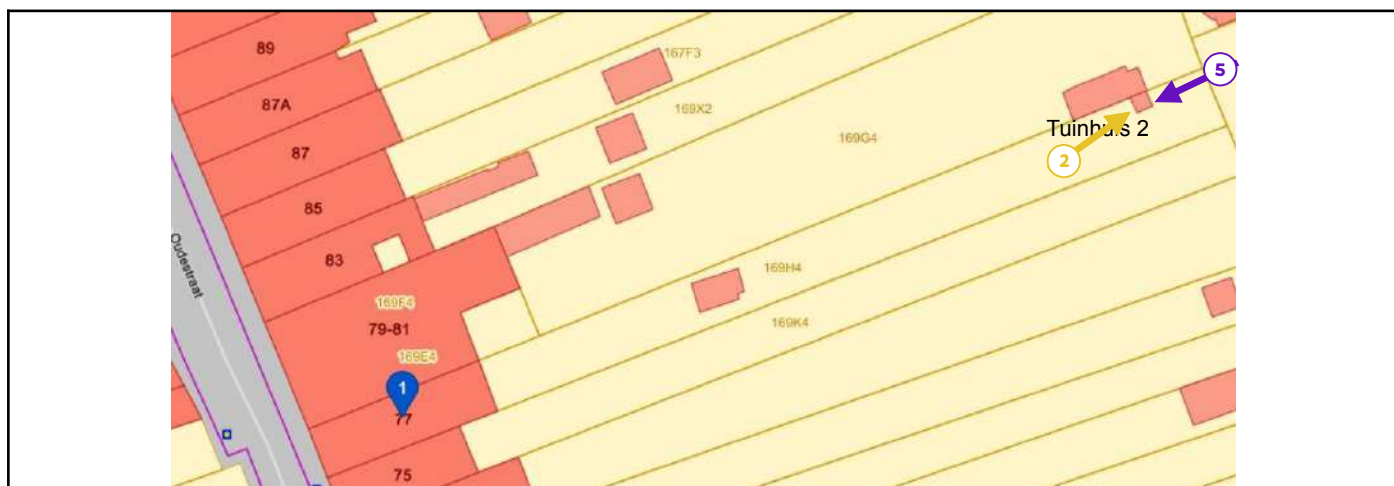
Plan 3.2: Grondplan geopunt met tuinhuis

Beschrijving	Type	Actie
2. Tuinberging 2	Asbestmateriaal	Zorgvuldig beheren
5. Tuinberging 2	Beperking	-
