Asbestinventarisatetest

Guldensporenwijk 22, 9950 Lievegem

Attestnummer : 20230428-000018.000

Uitgegeven op : 28.04.2023

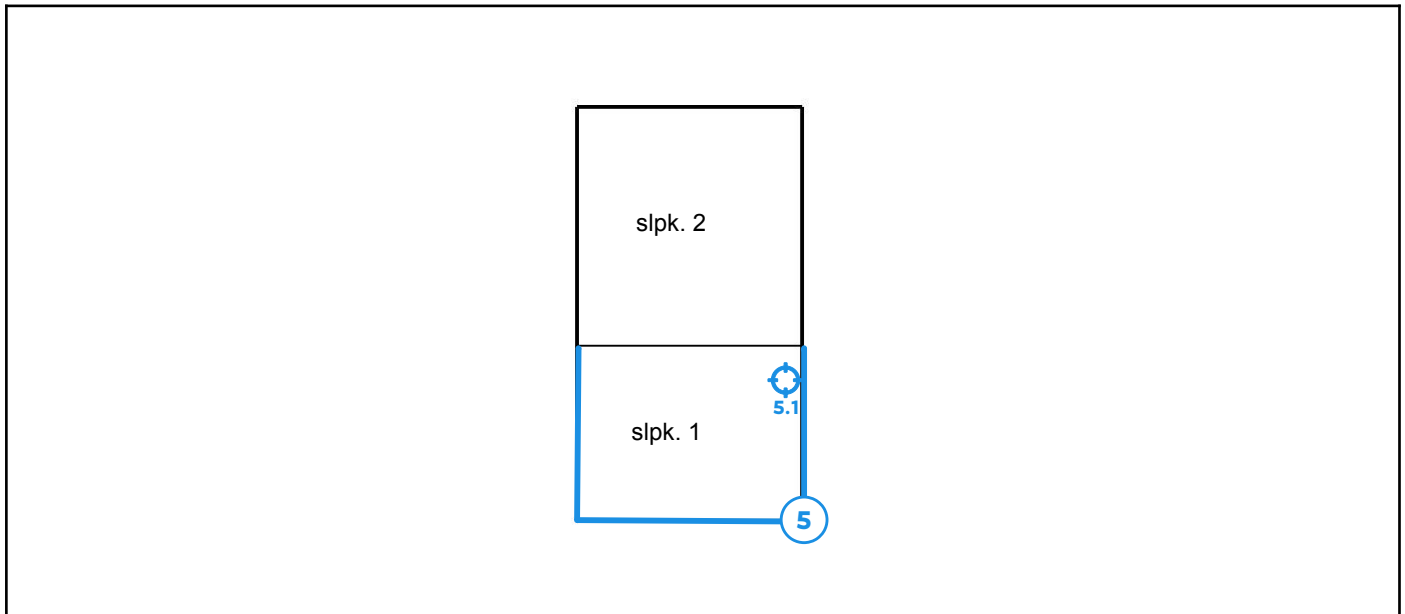
Plan 1.3: grondplan 1ste verdiep

Beschrijving	Type	Actie
5. Pleisterwerk muren	Geen asbest	-
5.1 Code: Staal 1 Pleisterwerk muren	Mengmonster	-

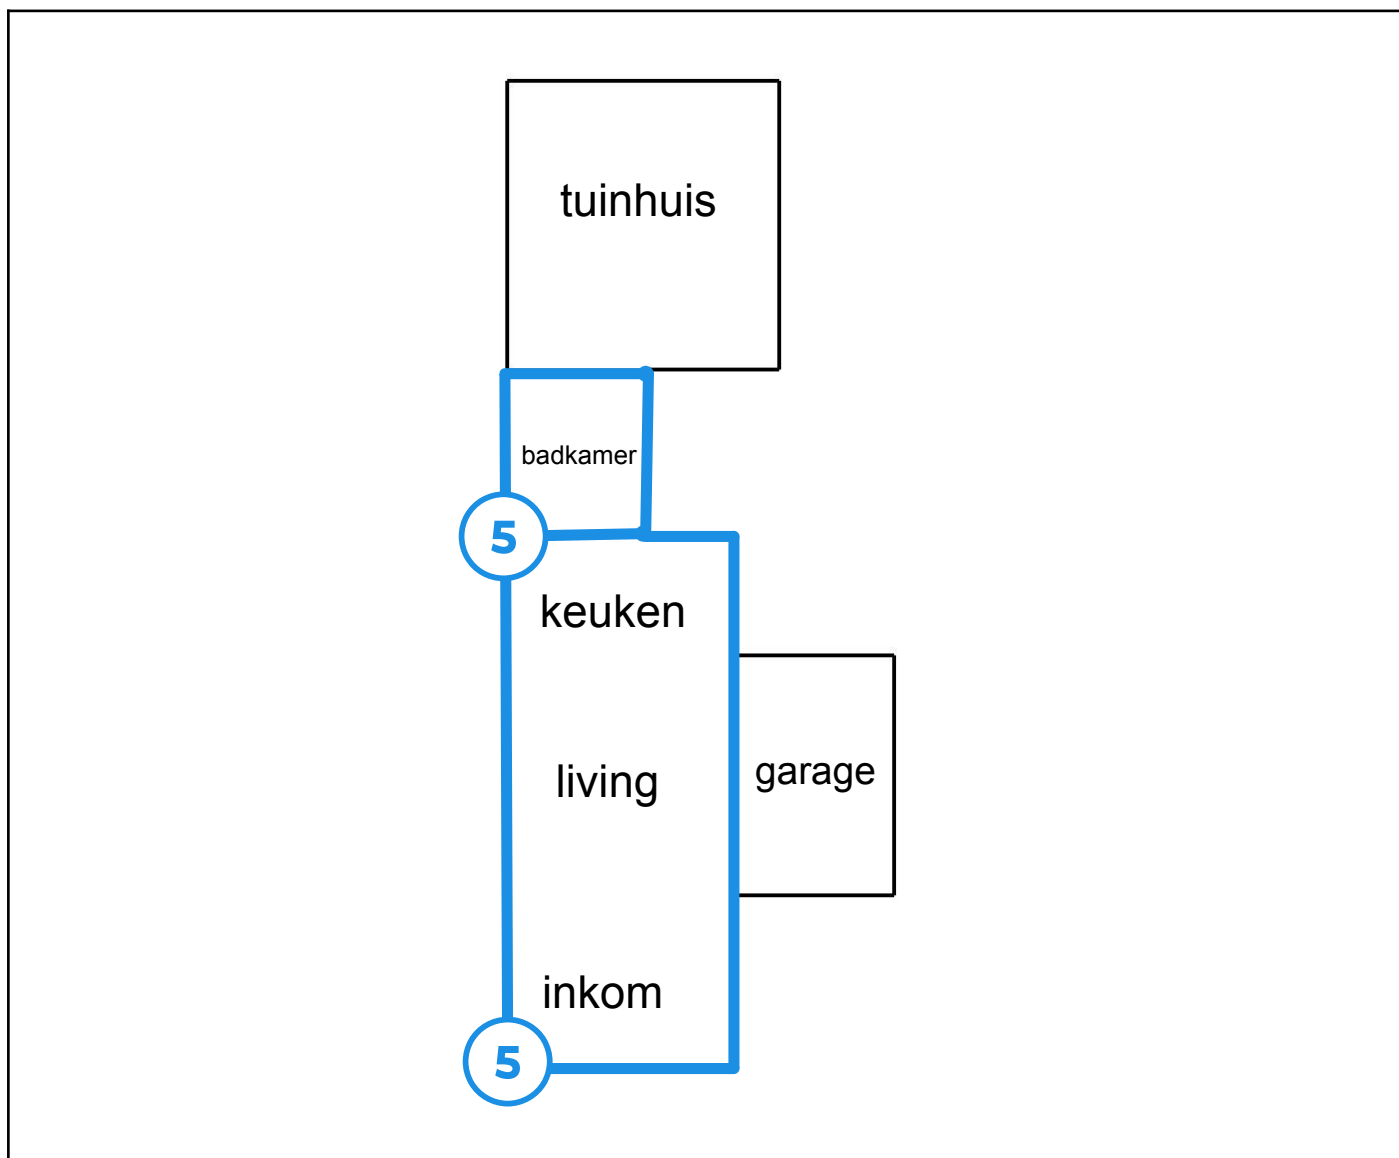
Plan 1.4: grondplan gelijkvloers

Beschrijving	Type	Actie
5. Pleisterwerk muren	Geen asbest	-
