# Asbestinventarisatetest

Kasteelstraat 31, 9600 Ronse

Attestnummer : 20230524-000531.000

Uitgegeven op : 24.05.2023

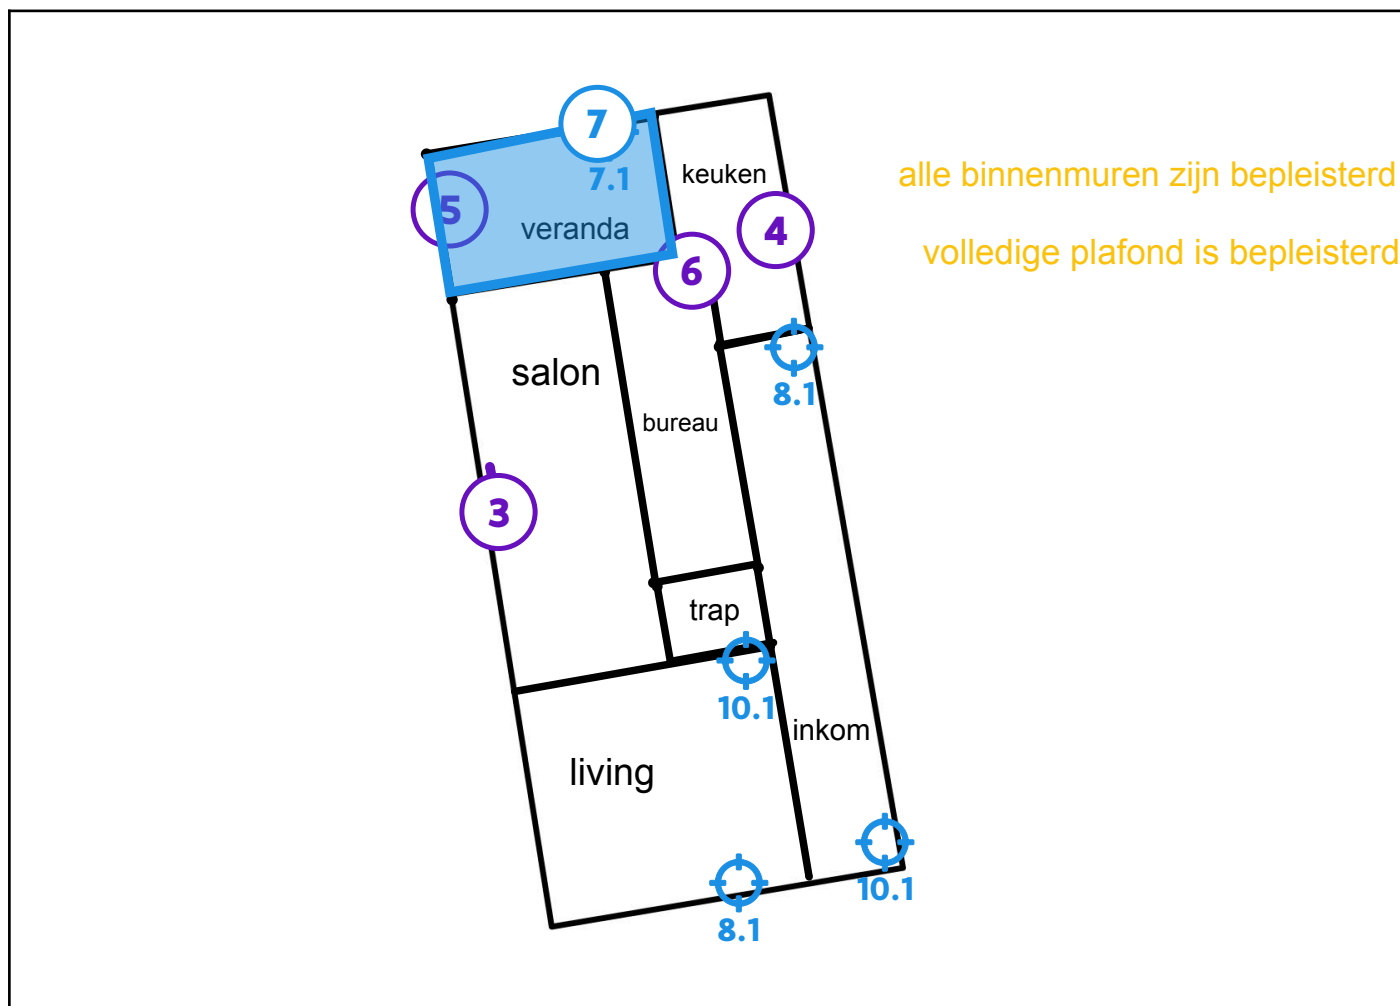
## Plan 1.1: grondplan gelijkvloers

Beschrijving	Type	Actie
3. kachel salon	Advies	-
4. kachel keuken	Advies	-
5. Kachel veranda	Advies	-
6. Zekeringkast mogelijk asbesthoudend	Advies	-
7. Vinylvloer veranda	Geen asbest	-
7.1 Code: Staal 4 Vinyl veranda	Puntmonster	-
8. Pleisterwerk plafond	Geen asbest	-

8.1 Code: Staal 2 Pleisterwerk plafond	Mengmonster	-
10. Pleisterwerk muren	Geen asbest	-
10.1 Code: Staal 1 Pleisterwerk muren	Mengmonster	-

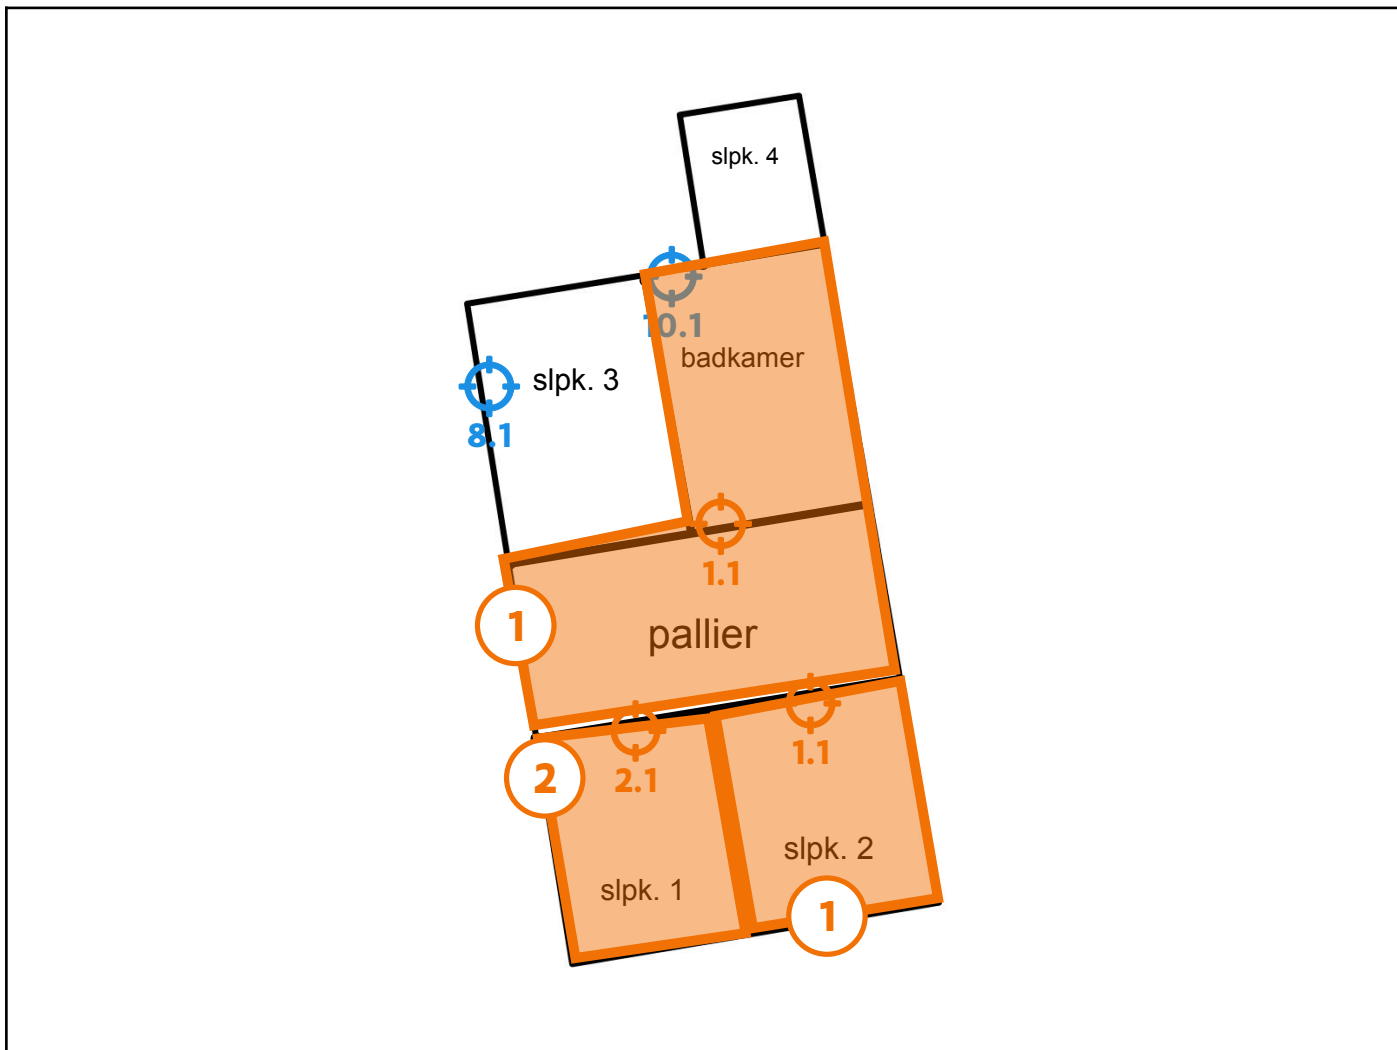
## Plan 1.2: grondplan 1ste verdieping

Beschrijving	Type	Actie
1. Vinylvloer slaapkamer 2, pallier & badkamer	Asbestmateriaal	<a href="#">Verwijderen</a>
1.1 Code: Staal 6 Vinyl slpk. 2	Puntmonster	-
2. Vinylvloer slaapkamer 1	Asbestmateriaal	<a href="#">Verwijderen</a>
2.1 Code: Staal 7 Vinyl slpk. 1	Puntmonster	-
8. Pleisterwerk plafond	Geen asbest	-
8.1 Code: Staal 2 Pleisterwerk plafond	Mengmonster	-
10. Pleisterwerk muren	Geen asbest	-

10.1 Code: Staal 1 Pleisterwerk muren	Mengmonster	-
---------------------------------------	-------------	---

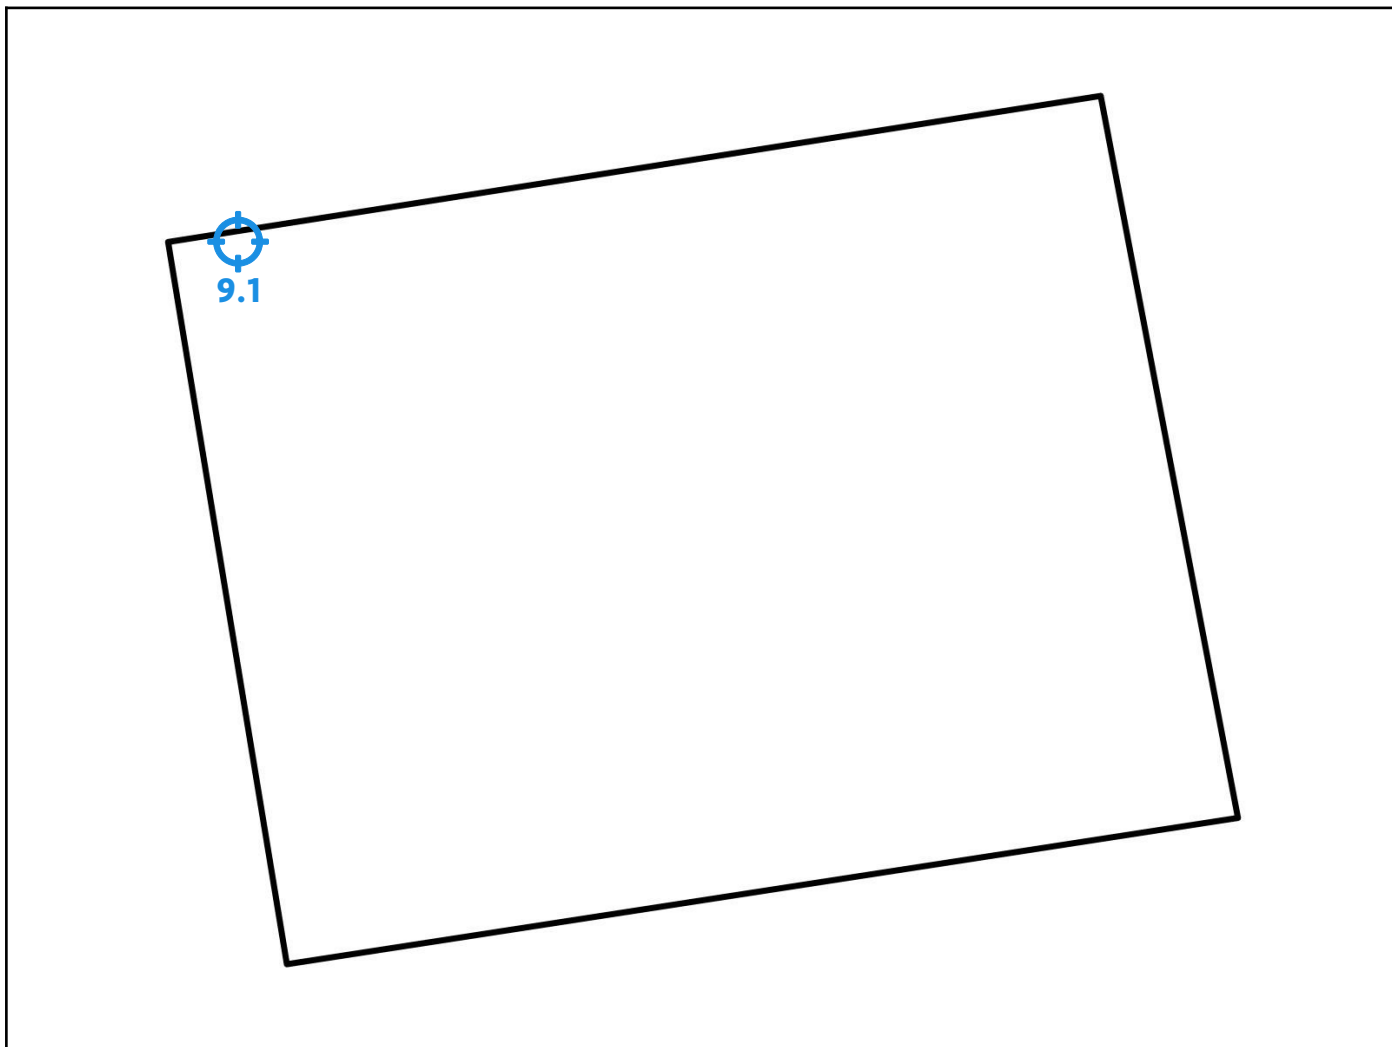
## Plan 2.1: tuinhuis 1 plan

Beschrijving	Type	Actie
9. Dakbedekking tuinhuis	Geen asbest	-
9.1 Code: Staal 3 Dakbedekking tuinhuis	Puntmonster	-
