CONTRÔLE D'ÉTANCHÉITÉ ET DE CONFORMITÉ D'UN RÉSERVOIR À MAZOUT

RÉF. 134/2024/67154/C01:1

DATE DU CONTRÔLE 14/06/2024 AGENT VISITEUR Steve Debout
ADRESSE DU CONTRÔLE Rue des Carrosses 8A - 6720 Habay AGRÉMENT RÉGION WALLONNE AGRW. TUS-145/A/05 expire le 19/01/2028

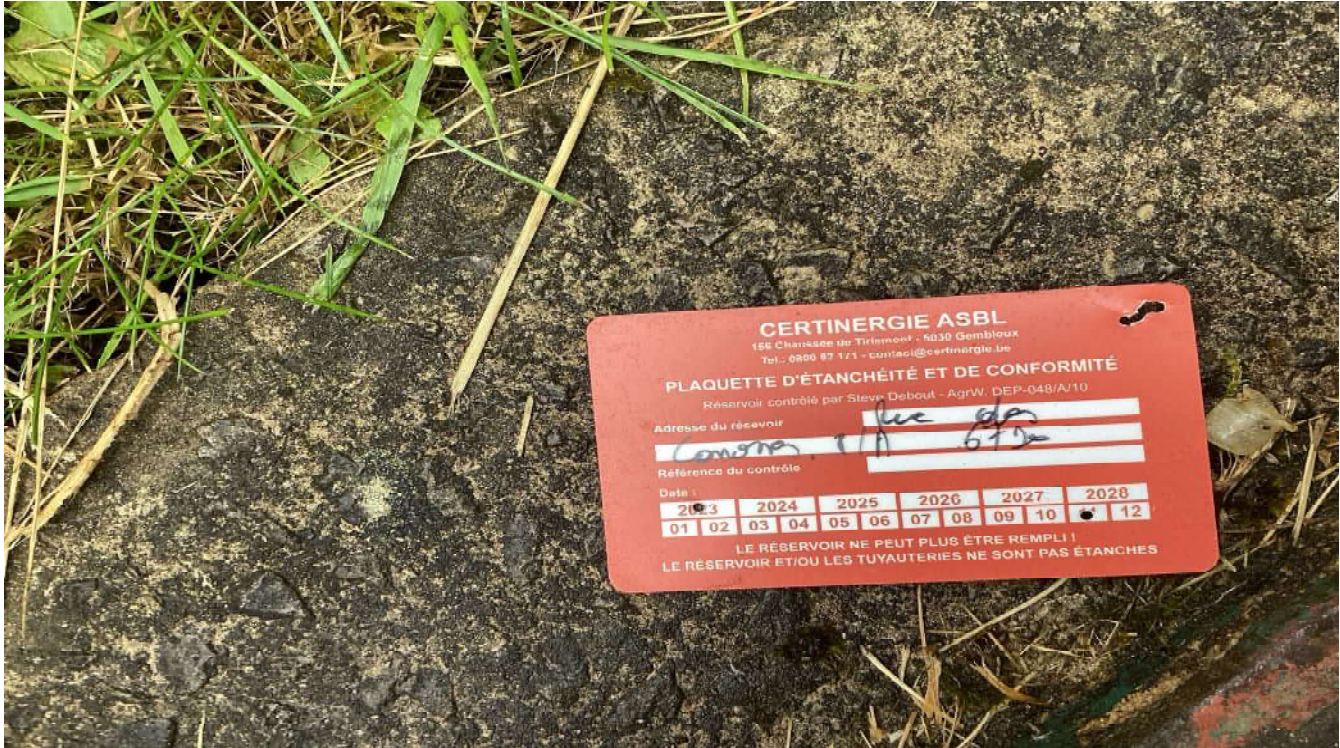
Certificat d'étanchéité antérieur

Conclusion : Le réservoir n'est pas étanche et ne peut plus être rempli à l'issue de ce contrôle

Une plaquette rouge a été fixée et scellée sur la conduite de remplissage du réservoir le jour même du contrôle.
